**LÍNEA ELÉCTRICA AÉREA DE ALTA TENSIÓN 220 KV
SET "VALDOMPERE" - SET "FUENTES", y SET
"VALDOMPERE"**

Programa de Vigilancia Ambiental

Nombre de la instalación:	LAAT SET "VALDOMPERE" - SET "FUENTES"
Provincia/s ubicación de la instalación:	ZARAGOZA
Nombre del titular:	ALECTORIS ENERGÍA SOSTENIBLE 10 S.L.
CIF del titular:	B-99.485.989
Nombre de la empresa de vigilancia:	ARGUSTEC S.L.
Tipo de EIA:	ORDINARIA
Informe de FASE de:	CONSTRUCCIÓN
Periodicidad del informe según DIA:	MENSUAL
Año de seguimiento n.º:	AÑO 1
N.º de informe y año de seguimiento	INFORME N.º 4 DEL AÑO 1
Período que recoge el informe:	MAYO 2022

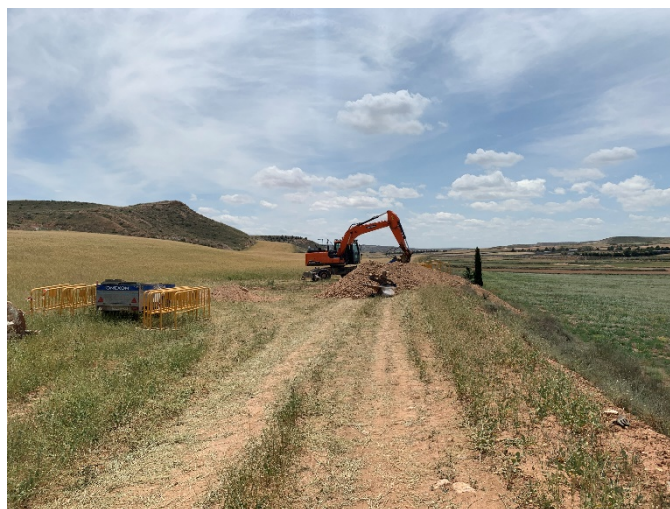
Esta actividad se ha desarrollado principalmente con la excavación de los cimientos de los apoyos (Figura 2) para su posterior hormigonado y en la apertura de los accesos.

Figura 2 Excavación de los cimientos del apoyo

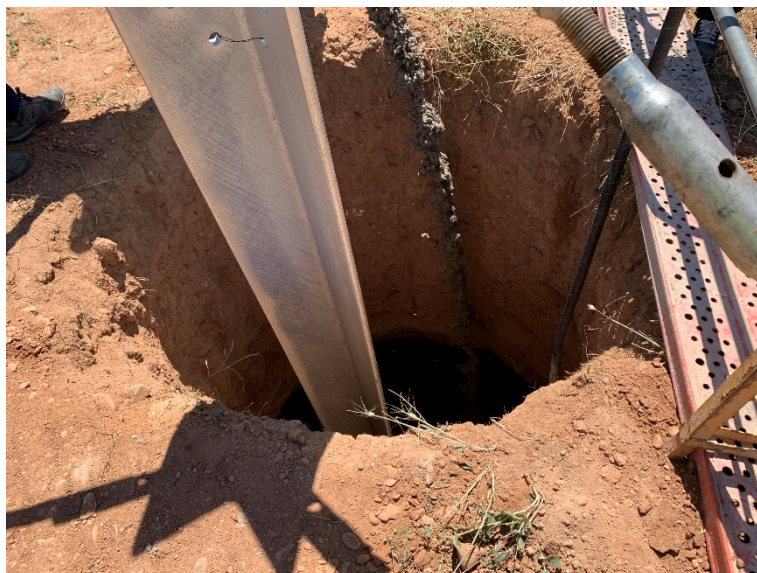
Durante este mes, también se han avanzado con estos trabajos, realizando labores de cimentación de alguno de los apoyos (Figura 3).

Figura 3 Cimentación de los apoyos

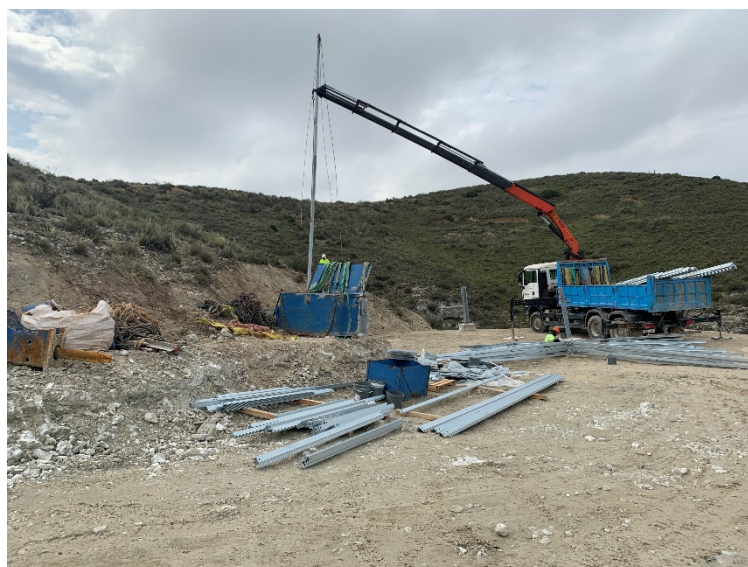
Así mismo, continúan los trabajos de montaje (Figura 4) e izado de los apoyos, todos estos trabajos han respetado las áreas de ocupación y no se han detectado afecciones.

Figura 4 Montaje de la estructura

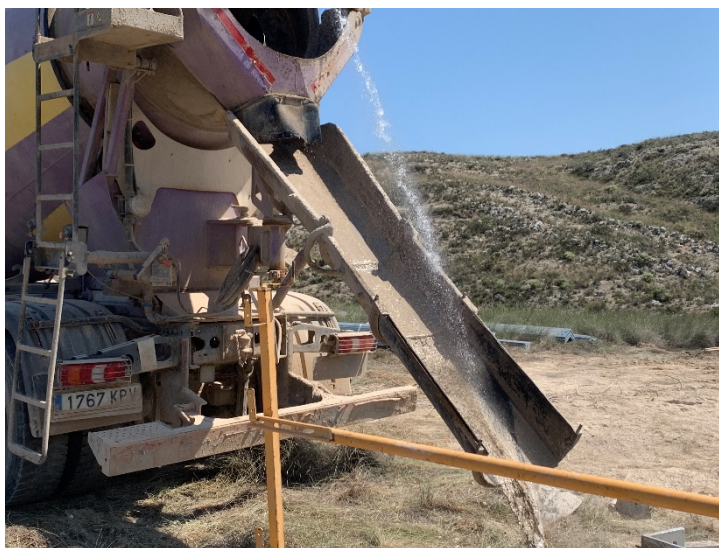
Se ha comprobado que se ha llevado a cabo la separación de tierra vegetal y estériles de forma correcta, acopiándolo en ubicación diferentes. También se ha habilitado en cada uno de los apoyos una zona para la limpieza de cubas de hormigón (Figura 5). Que consiste en la colocación de un geotextil sobre el acopio de áridos.

Figura 5 Limpieza de cuba de hormigón

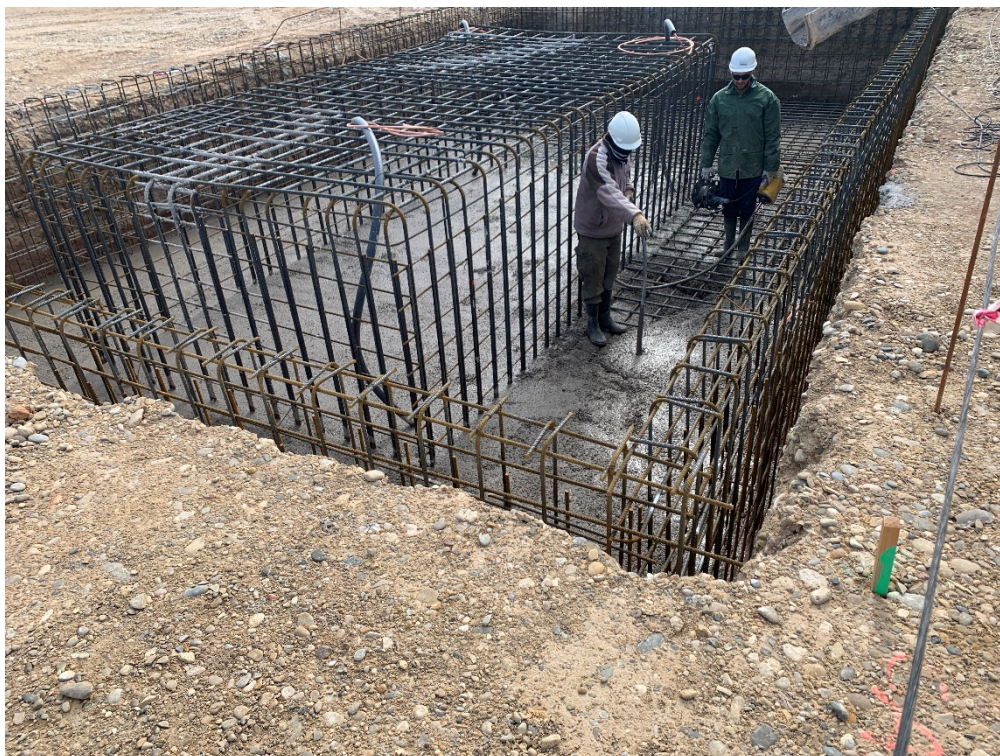
Figura 8 Cimentación SET Valdompere
