**LÍNEA ELÉCTRICA AÉREA DE ALTA TENSIÓN 220 KV
SET "VALDOMPERE" - SET "FUENTES", y SET
"VALDOMPERE"**

Programa de Vigilancia Ambiental

Nombre de la instalación:	LAAT SET "VALDOMPERE" - SET "FUENTES"
Provincia/s ubicación de la instalación:	ZARAGOZA
Nombre del titular:	ALECTORIS ENERGÍA SOSTENIBLE 10 S.L.
CIF del titular:	B-99.485.989
Nombre de la empresa de vigilancia:	ARGUSTEC S.L.
Tipo de EIA:	ORDINARIA
Informe de FASE de:	CONSTRUCCIÓN
Periodicidad del informe según DIA:	MENSUAL
Año de seguimiento n.º:	AÑO 1
N.º de informe y año de seguimiento	INFORME N.º 6 DEL AÑO 1
Período que recoge el informe:	JULIO 2022

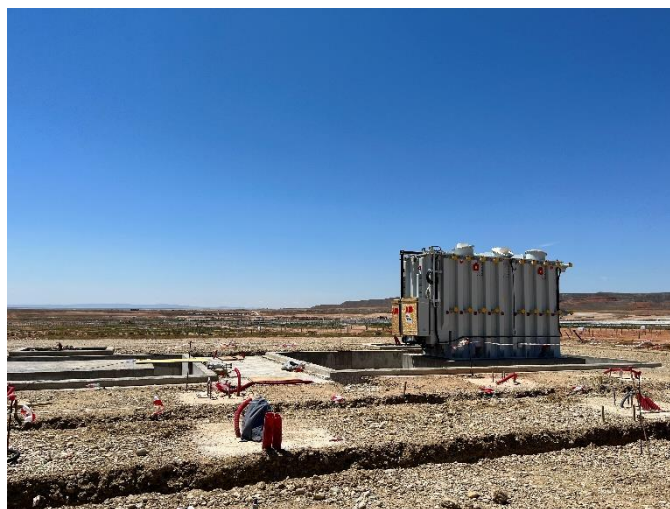
Figura 2 Cimentaciones de la SET Valdompere

Continúan con la cimentaciones de la SET Valdompere (Figura 2).

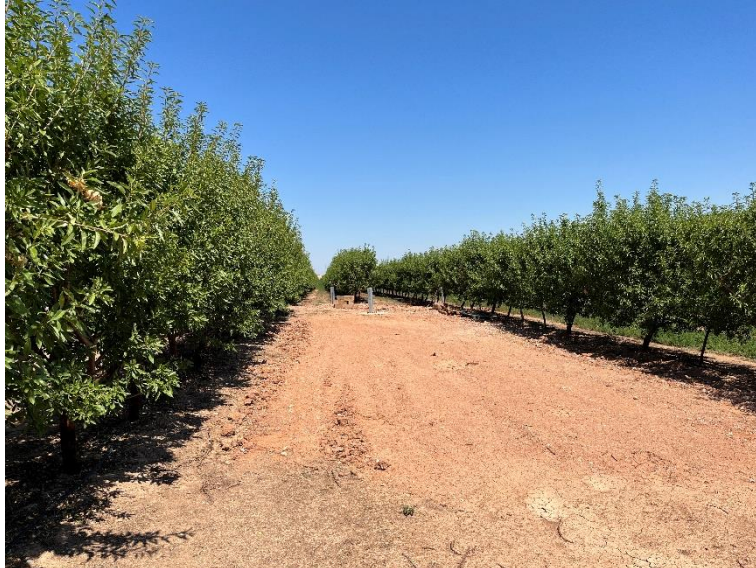
Figura 3 Apoyo 16 cimentado

Durante este mes, también se han avanzado con estos trabajos, realizando labores de cimentación de alguno de los apoyos (Figura 3).

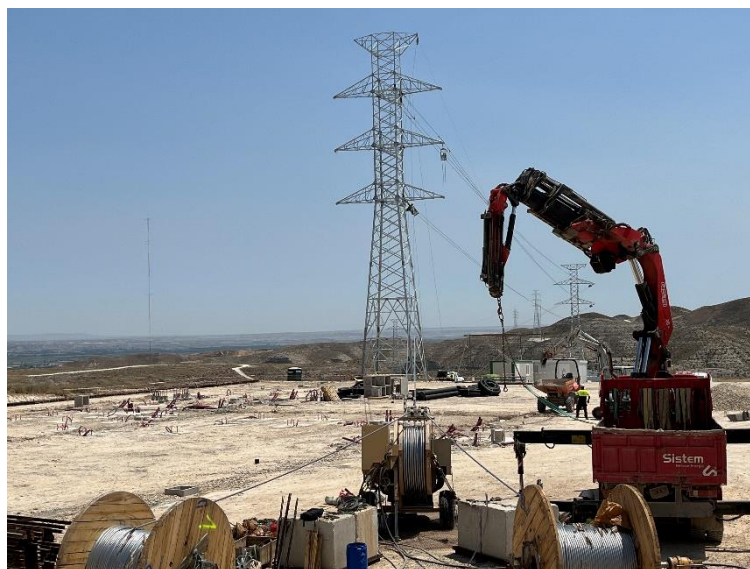
Figura 4 Tirada de cable de alta tensión Ap. 42-Ap. 36

Así mismo, continúan los trabajos de montaje (Figura 4) e izado de los apoyos, todos estos trabajos han respetado las áreas de ocupación y no se han detectado afecciones. También se han comenzado con la colocación del cable de alta tensión.

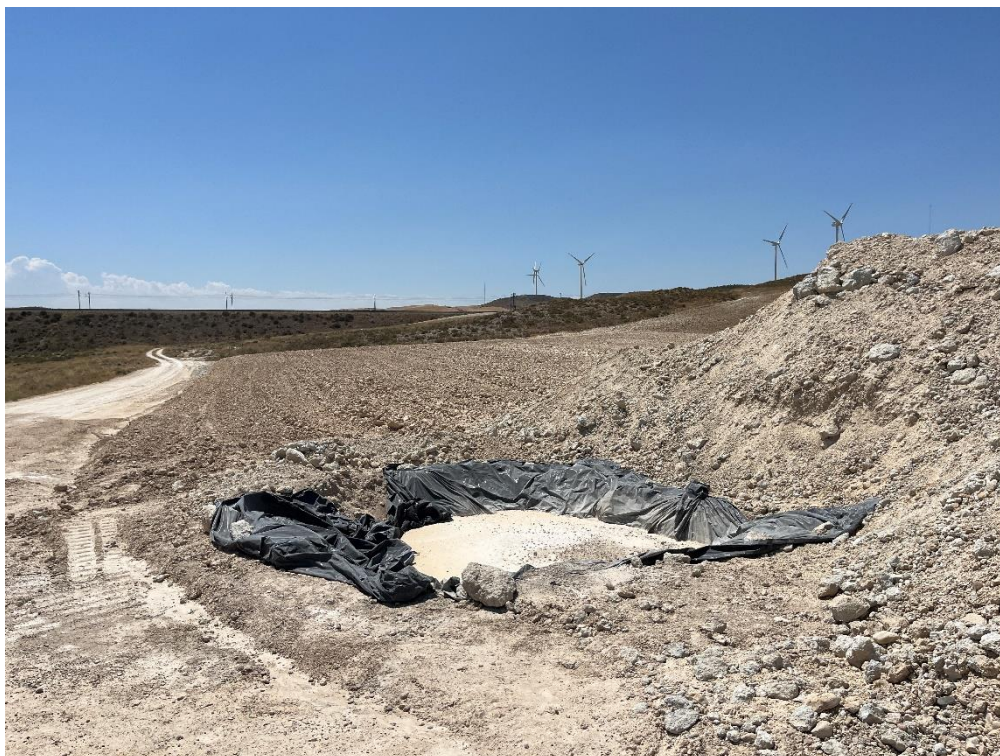
Figura 7 Zona de lavadero de cubas Set Fuentes

Se ha comprobado que se ha llevado a cabo la separación de tierra vegetal y estériles de forma correcta, acopiándolo en ubicación diferentes. También se ha habilitado en cada uno de los apoyos una zona para la limpieza de cubas de hormigón (Figura 5). Que consiste en la colocación de un geotextil sobre el acopio de áridos.
