SEGUIMIENTO AMBIENTAL EN FASE DE EXPLOTACION INFORME 9

“PLANTA FOTOVOLTAICA ESCATRÓN SOLAR DOS Y SUS INSTALACIONES DE EVACUACIÓN”

Nombre de la instalación	FV ESCATRÓN SOLAR DOS
Provincia	Zaragoza
Nombre del titular	ESCATRÓN SOLAR DOS, S.L.
CIF del titular	B-87811956
Nombre de la empresa de vigilancia	Luz de Gestión y Medio Ambiente
Tipo de EIA	Ordinaria
Informe en FASE de	Explotación
Periodicidad del informe según DIA	Cuatrimestral
Año de seguimiento nº	Año 3
Nº de informe y año de seguimiento	Informe nº 3 del año 3
Periodo que recoge el informe	Noviembre 2022 - Febrero 2023

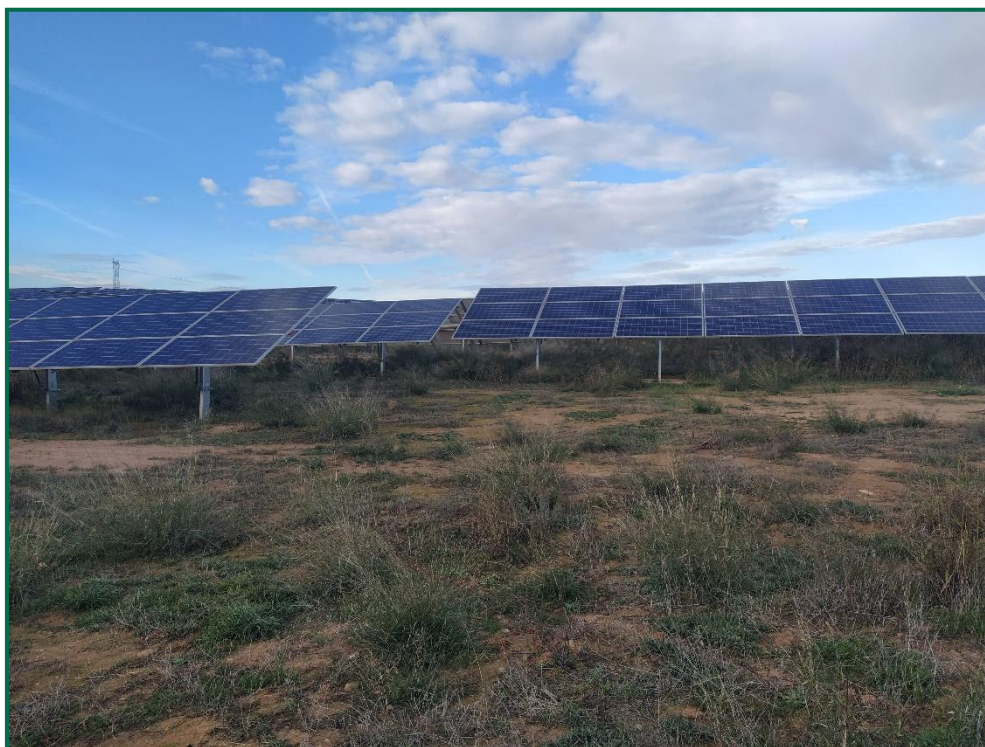
En el periodo que abarca este informe se ha introducido ganado ovino en todas las plantas solares con objeto de recortar esta vegetación, a la vez que aportan nutrientes al suelo. No se han utilizado herbicidas.

Fotografía 1. Vegetación entre placas actualmente.

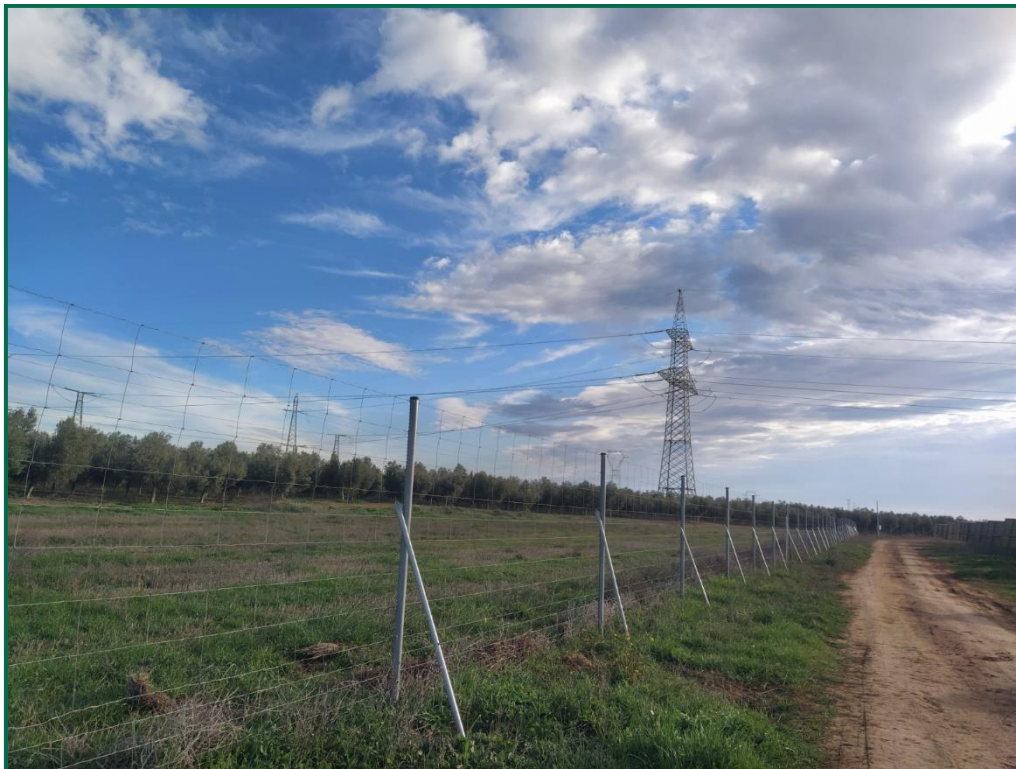
Respecto al vallado perimetral, se ha utilizado en todas las plantas malla cinética que permite el paso de fauna de pequeño tamaño. Este vallado mide 2 metros de altura total y está formado por

una serie de alambres verticales y horizontales, con una separación entre los verticales de 30cm, y entre los horizontales de mínimo 15cm en la línea inferior. Este vallado no presenta elementos cortantes ni punzantes.

Fotografía 2. Vallado perimetral.

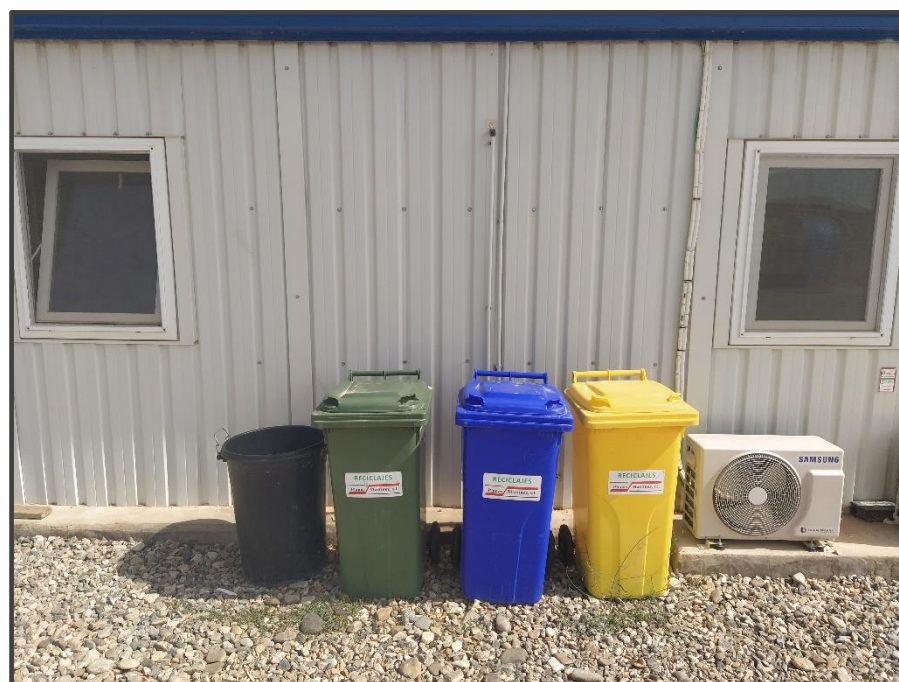
Se han habilitado puntos de acopio selectivo para su uso durante la explotación con contenedores específicos para la separación de residuos, en el edificio de control se encuentran contenedores de inertes, y en el edificio de Aragón Solar, ubicado junto a Ignis, se recogen residuos peligrosos y placas deterioradas.

Fotografía 3. Contenedores de residuos.

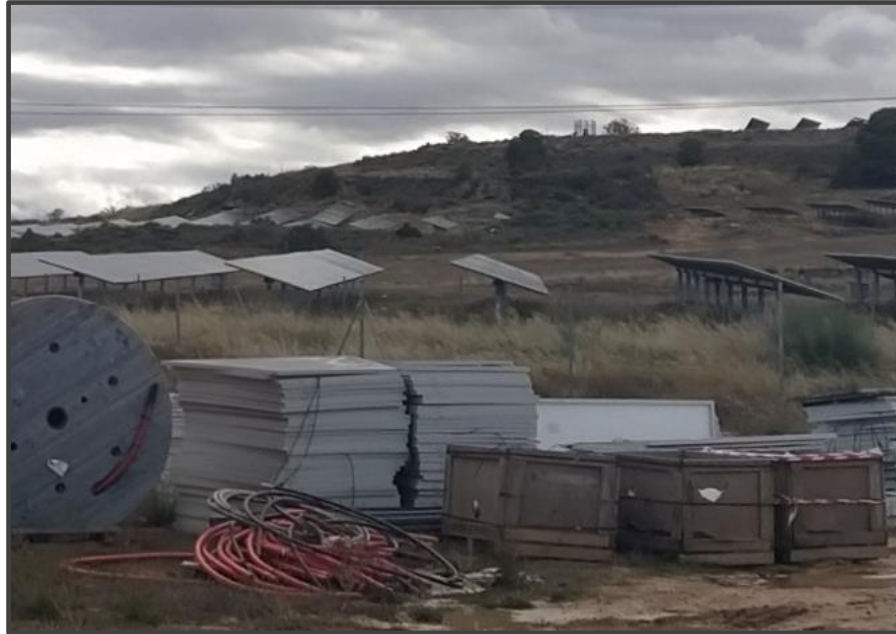
Fotografía 4. Zona de acopio de placas solares deterioradas.

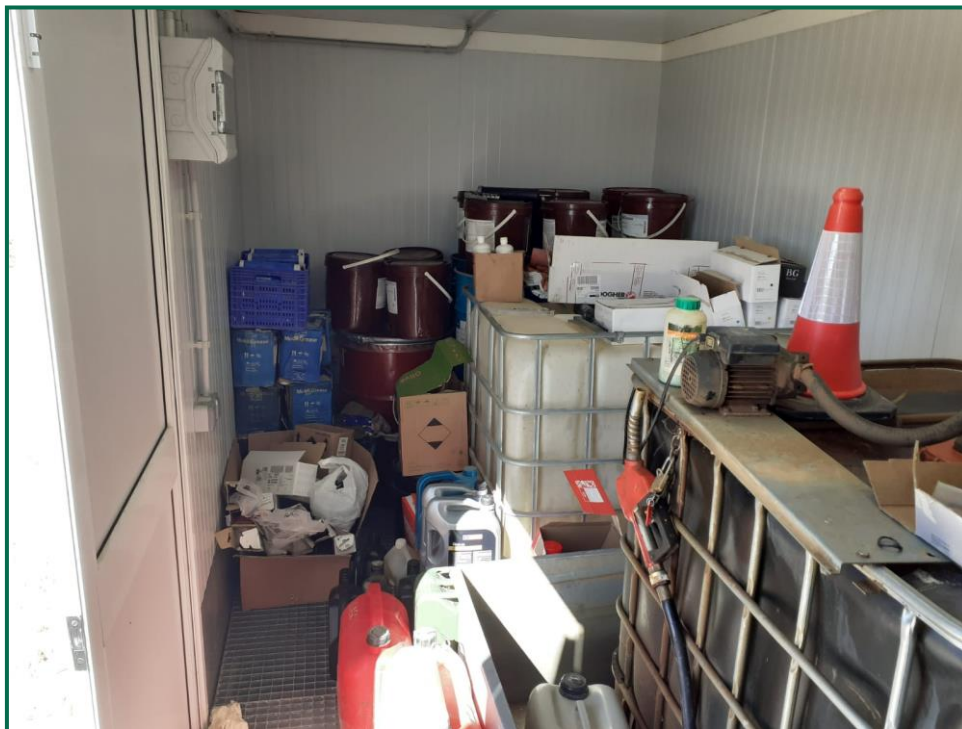
Los residuos peligrosos consisten en su mayoría en trapos y envases contaminados por restos de aceites y productos químicos utilizados durante el mantenimiento, estos residuos se acopian en puntos habilitados.

Fotografía 5. Bidones para residuos peligrosos.
