## SEGUIMIENTO AMBIENTAL EN FASE DE EXPLOTACION INFORME TRIMESTRAL 4

### “PLANTA FOTOVOLTAICA LOGRO SOLAR” CHIPRANA

Número Expediente:  
INAGA 500201/01A/2019/10343

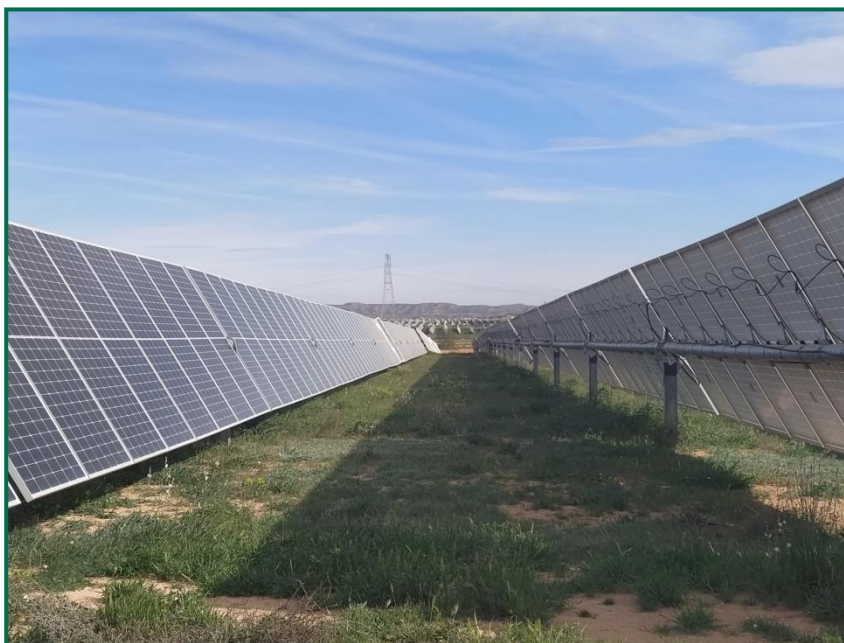
Este informe abarca el segundo trimestre en explotación, la vegetación interior está comenzando a brotar después de las obras, no se han realizado podas mecánicas excepto en los 5 metros de perímetro interior, se va a introducir ganado ovino una vez que esta vegetación se desarrolle. No se han utilizado herbicidas.

Fotografías 1. Vegetación entre placas actualmente.

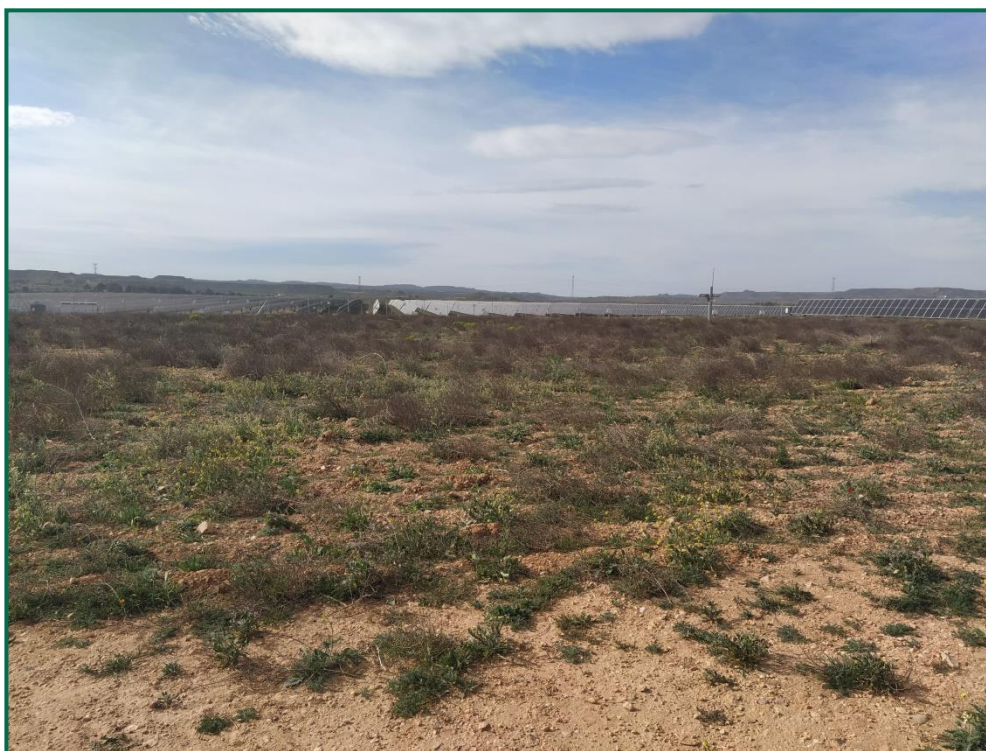
Se ha realizado un seguimiento de la evolución de las revegetaciones realizadas durante el primer trimestre de 2022. Las plantaciones realizadas tanto en el vallado perimetral como en zonas interiores en general van desarrollándose, en zonas de paso de ovejas, se puede apreciar una disminución en la densidad de plantas y un crecimiento más limitado de estas, bien por herbivorismo o por el trasiego sobre ellas. Se realizó una limpieza de especies oportunistas de rápido crecimiento que comenzaron a crecer sobre las especies plantadas, ahogándolas y privándolas de luz solar, y también realizó un primer riego en el mes de junio y una reposición de marras de 1000 ejemplares, en septiembre se realizó un nuevo riego de todas las plantas.

Fotografías 2. Revegetación actualmente

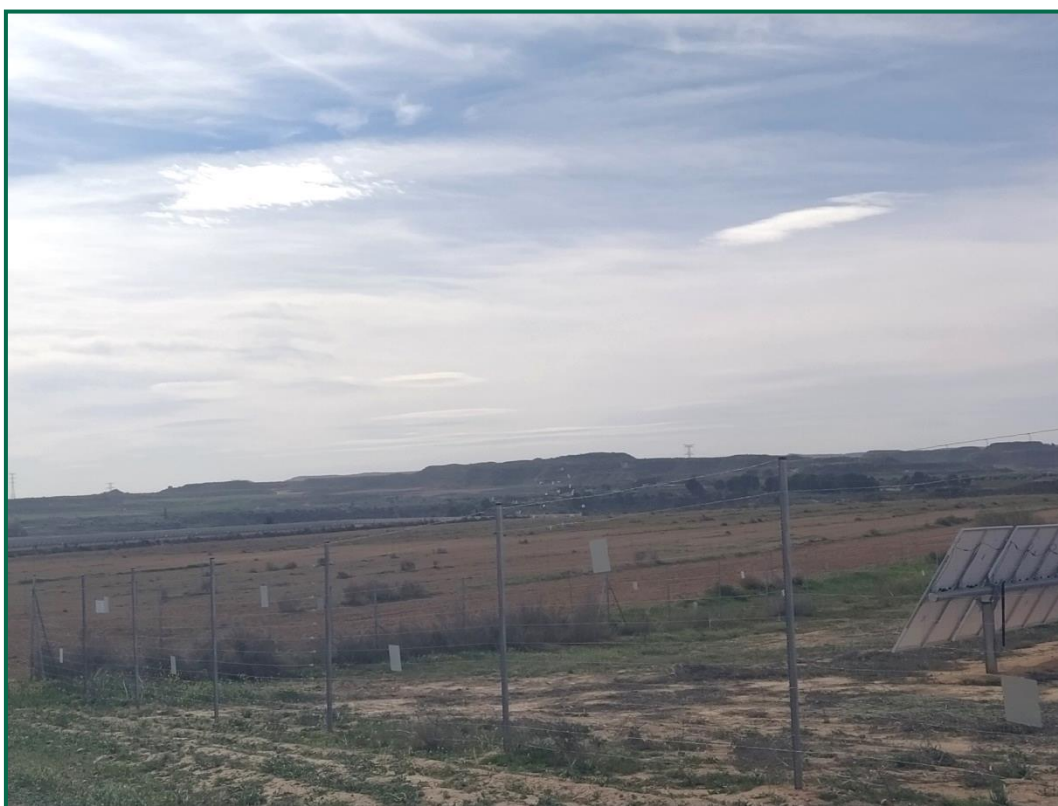
Respecto al vallado perimetral, se ha utilizado malla cinagética que permite el paso de fauna de pequeño tamaño. Este vallado mide 2 metros de altura total y está formado por una serie de alambres verticales y horizontales, con una separación entre los verticales de 30cm, y entre los horizontales de mínimo 15cm en la línea inferior. En la planta fotovoltaica, esta malla está colocada dejando 15 cm libres desde el suelo al primer alambre. Se trata de un vallado con permeabilidad para la fauna y no presenta elementos cortantes ni punzantes, sobre el se han colocado placas anticolisión

Fotografía 3. Vallado perimetral.

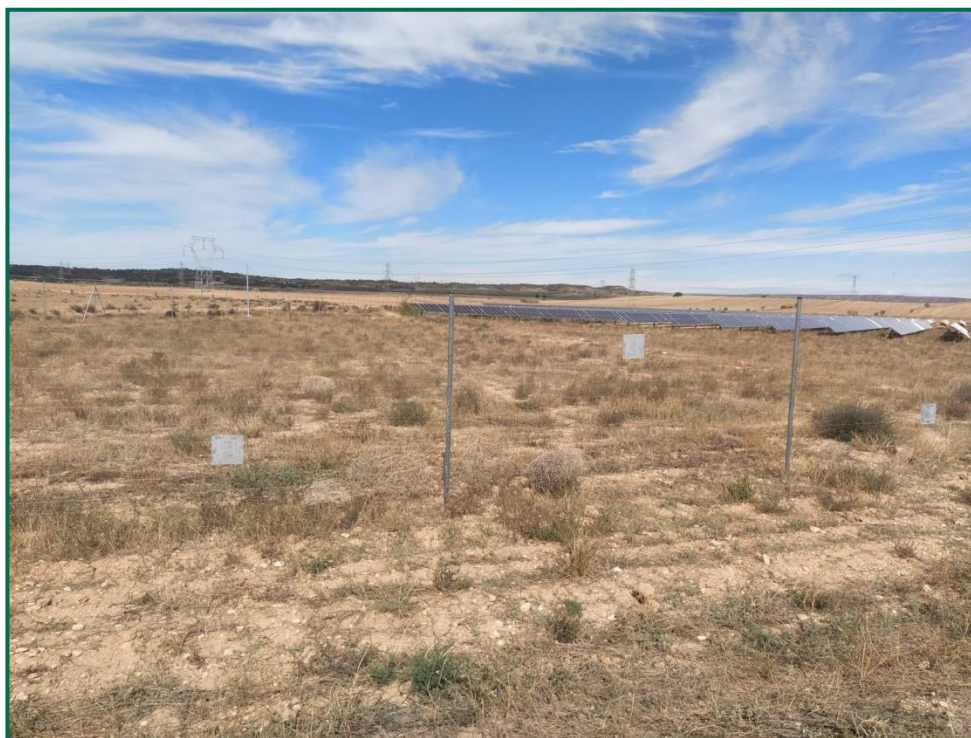
Por otro lado ya se han implantado las medidas definidas en la Declaración de Impacto Ambiental, consistentes en la creación de majanos para reptiles en el perímetro del vallado, y en la colocación de placas anticolidión para aves.

Fotografía 7. Placas anticollisión.

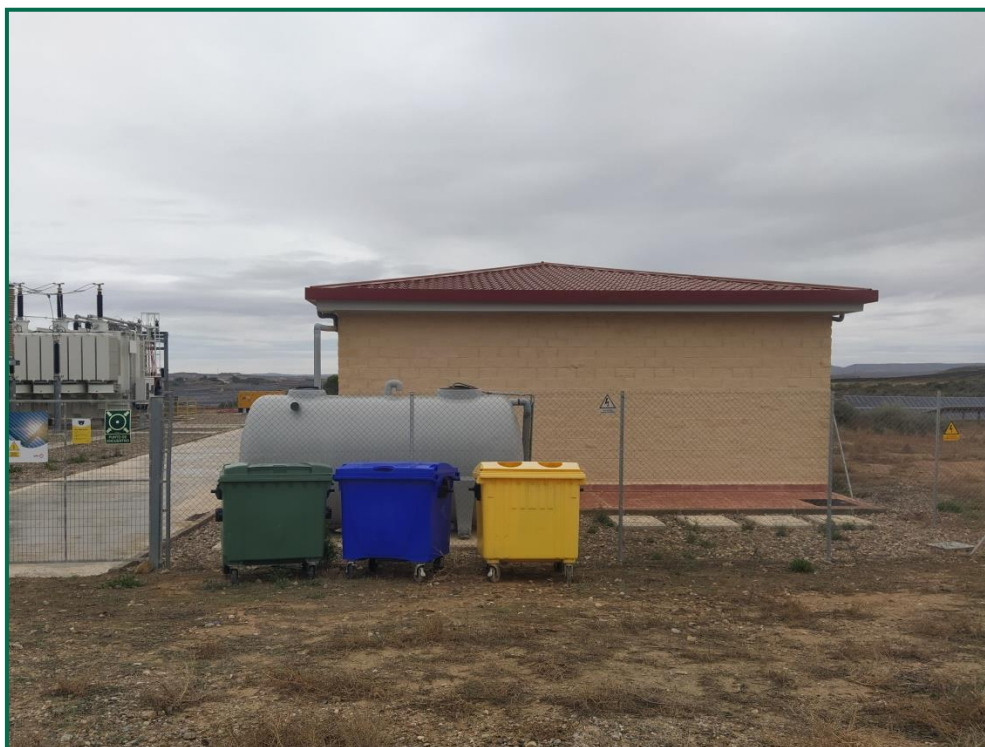
Los trabajos de mantenimiento generan principalmente residuos no peligrosos, que se acopian en planta y posteriormente son retirados. Las placas solares deterioradas son retiradas y trasladadas a un almacén habilitado para tal fin, donde son retiradas de forma periódica por gestor autorizado para su tratamiento. Se han habilitado puntos de acopio selectivo para su uso durante la explotación con contenedores específicos para la separación de residuos en los centros de control y la subestación. Estos almacenes son comunes para las PFVs Valdelagua, Logro, Sierrezuela, El Robledo y Ribagrande, y posteriormente se gestionan todos ellos desde las instalaciones comunes a las 16 plantas del mismo grupo, ubicado en Escatrón.

Fotografía 8. Contenedores de residuos no peligrosos en exterior de la subestación.
