SEGUIMIENTO AMBIENTAL EN FASE DE EXPLOTACION INFORME 8

“PLANTA FOTOVOLTAICA MOCATERO SOLAR Y SUS INSTALACIONES DE EVACUACIÓN” ESCATRÓN (ZARAGOZA)

Nombre de la instalación	FV MOCATERO SOLAR
Provincia	Zaragoza
Nombre del titular	MOCATERO SOLAR, S.L.
CIF del titular	B- 87811998
Nombre de la empresa de vigilancia	Luz de Gestión y Medio Ambiente
Tipo de EIA	Ordinaria
Informe en FASE de	Explotación
Periodicidad del informe según DIA	Cuatrimestral
Año de seguimiento nº	Año 3
Nº de informe y año de seguimiento	Informe nº 2 del año 3
Periodo que recoge el informe	Julio - Octubre 2022

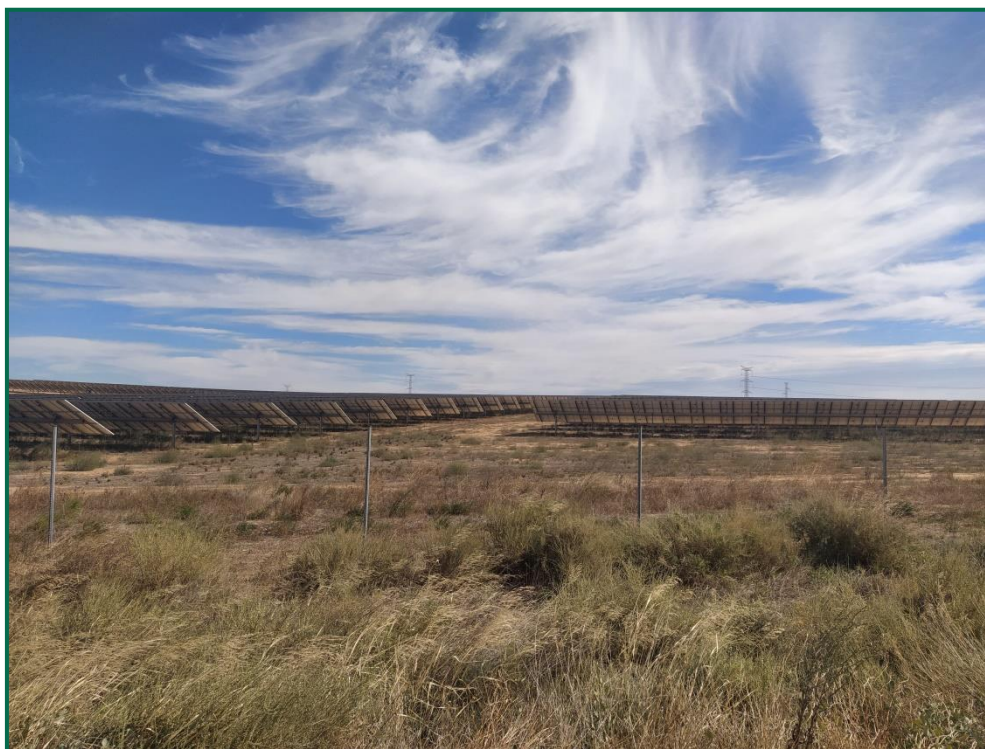
En el periodo que abarca este informe se ha introducido ganado ovino en todas las plantas solares con objeto de recortar esta vegetación, a la vez que aportan nutrientes al suelo. No se han utilizado herbicidas.

Fotografía 1. Vegetación entre placas actualmente.

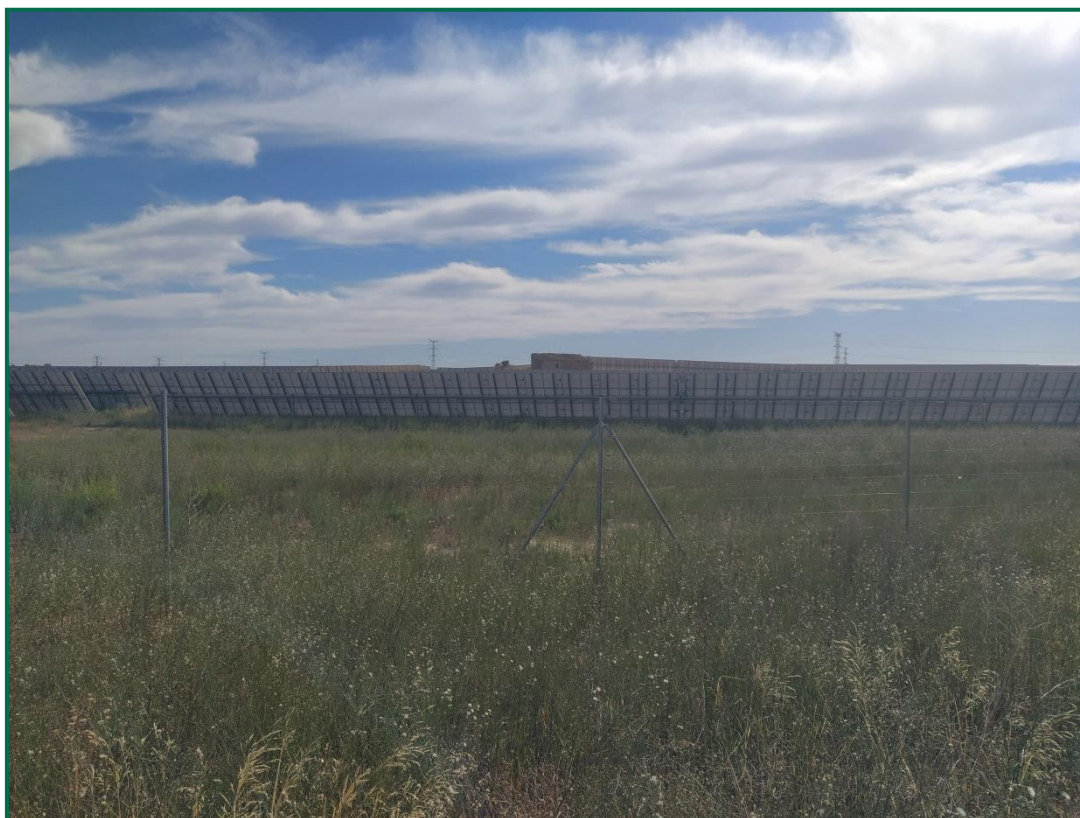
Se ha realizado un seguimiento de la evolución de las revegetaciones realizadas durante los meses de invierno de 2020. Estas plantas se desarrollan, aunque se ha observado la desaparición de algunos ejemplares. Durante la primavera se produce un desarrollo de la vegetación espontánea de la zona, que en ocasiones compite con la vegetación plantada. En todo caso esta proliferación vegetal contribuye a evitar la erosión. Se realizará un control de mallas con objeto de reponer esta vegetación donde sea necesario.

Fotografía 2. Zona revegetada.

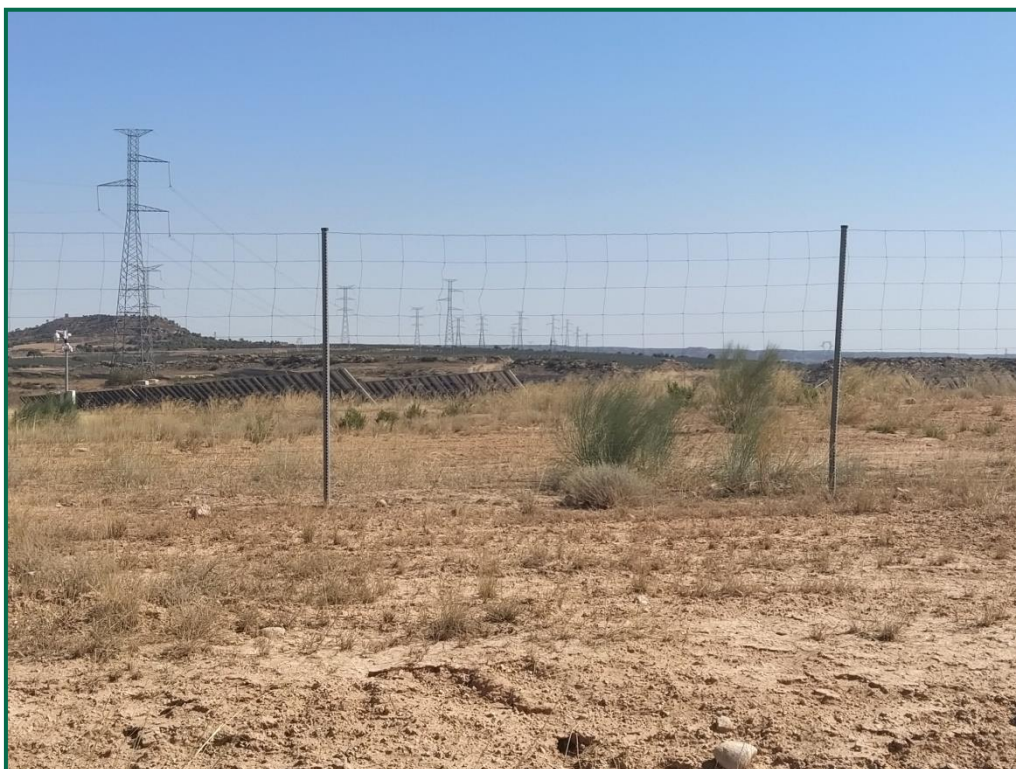
Respecto al vallado perimetral, se ha utilizado en todas las plantas malla cinegética que permite el paso de fauna de pequeño tamaño. Este vallado mide 2 metros de altura total y está formado por una serie de alambres verticales y horizontales, con una separación entre los verticales de 30cm, y entre los horizontales de mínimo 15cm en la línea inferior. Este vallado no presenta elementos cortantes ni punzantes.

Fotografía 3. Vallado perimetral.

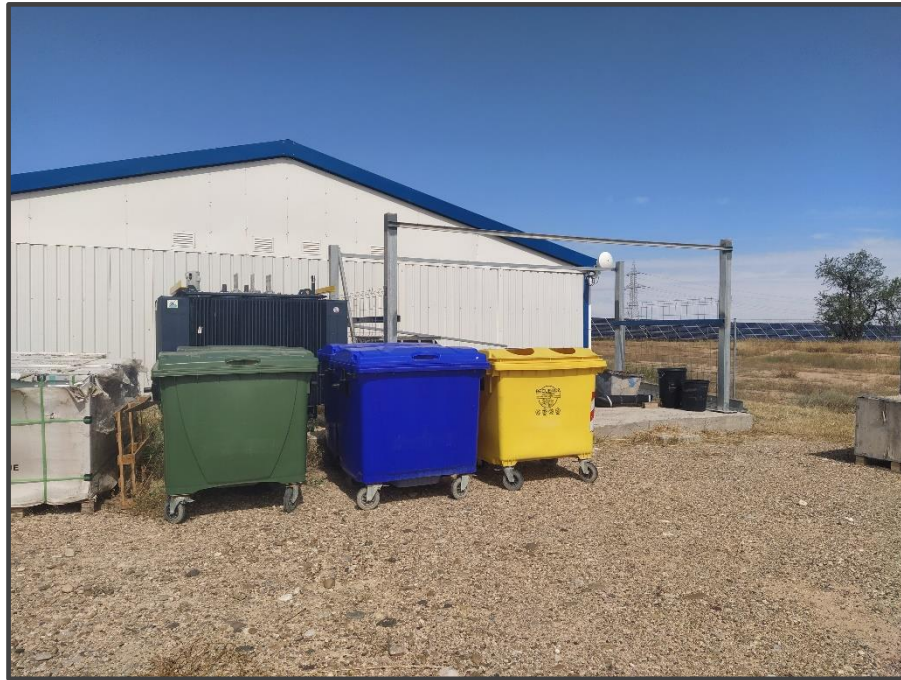
Se han habilitado puntos de acopio selectivo para su uso durante la explotación con contenedores específicos para la separación de residuos, en el edificio de control se encuentran contenedores de inertes, y en el edificio de Aragón Solar, ubicado junto a Ignis, se recogen residuos peligrosos y placas deterioradas.

Fotografía 4. Contenedores de residuos.

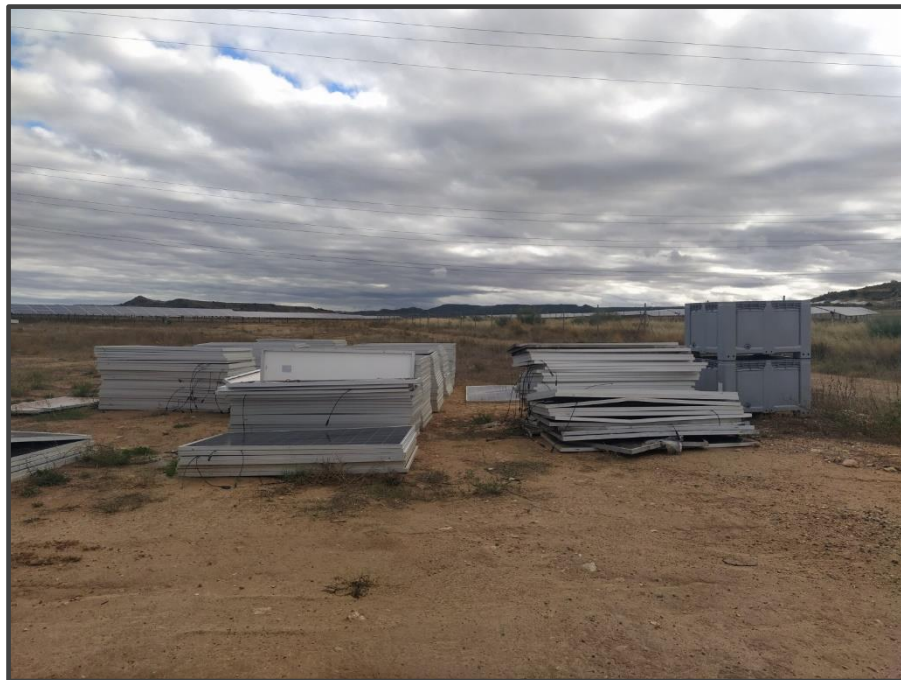
Fotografía 5. Zona de acopio de placas solares deterioradas.

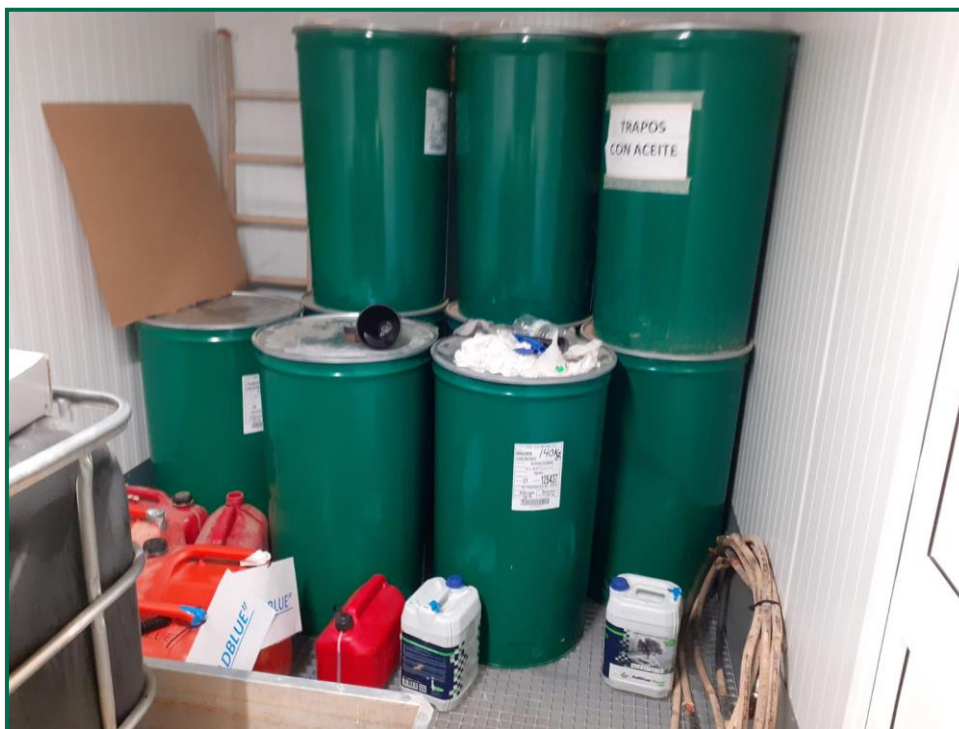
Los residuos peligrosos consisten en su mayoría en trapos y envases contaminados por restos de aceites y productos químicos utilizados durante el mantenimiento, estos residuos se acopian en puntos habilitados.

Fotografía 6. Bidones para residuos peligrosos.

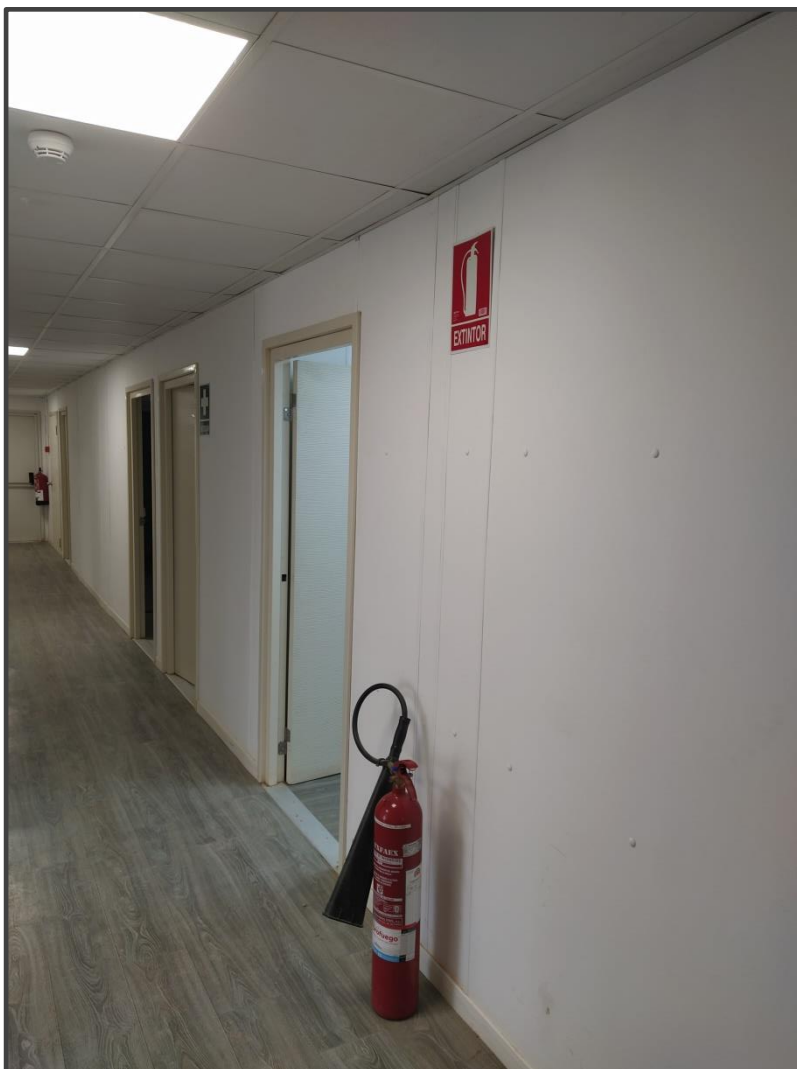
En las visitas se ha comprobado la disposición de equipos extintores de incendios en las instalaciones. Los extintores se encuentran ubicados en los edificios y en la Subestación.

Fotografía 7. Extintores en edificio de control.
