SEGUIMIENTO AMBIENTAL EN FASE DE EXPLOTACIÓN INFORME CUATRIMESTRAL 7

“PLANTA FOTOVOLTAICA TALENTO SOLAR Y SUS INSTALACIONES DE EVACUACIÓN” SAMPER DE CALANDA (TERUEL)

Nombre de la instalación	FV Talento
Provincia	Teruel
Nombre del titular	TALENTO SOLAR, S.L.
CIF del titular	B-87989760
Nombre de la empresa de vigilancia	Luz de Gestión y Medio Ambiente
Tipo de EIA	Ordinaria
Informe en FASE de	Explotación
Periodicidad del informe según DIA	Cuatrimestral
Año de seguimiento nº	Año 3
Nº de informe y año de seguimiento	Informe nº 1 del año 3
Periodo que recoge el informe	Marzo - junio 2022

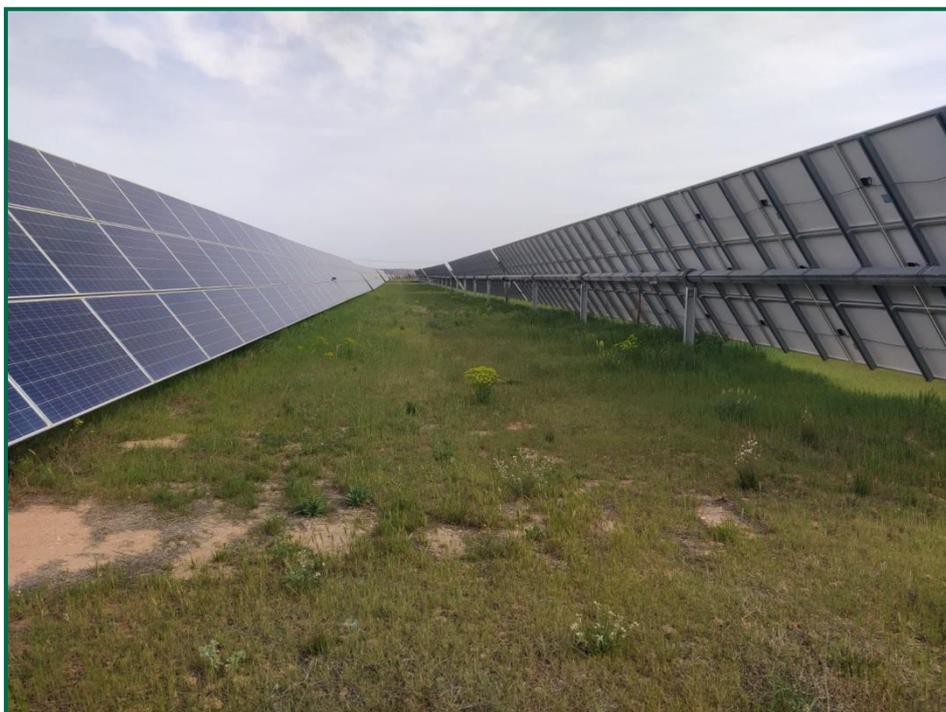
El control del crecimiento de la vegetación que pudiera afectar a los paneles solares se realiza tan solo en las superficies bajo los propios paneles, sin afectar a otras zonas con vegetación natural, y mediante medios manuales y/o mecánicos sin utilización de herbicidas u otras sustancias que puedan suponer la contaminación de los suelos y las aguas, actualmente se introduce ganado ovino para realizar este control, y en zonas donde no es suficiente se realizan una podas parciales, con segadora mecánica entre los seguidores, para evitar que el crecimiento de la vegetación sobrepase la altura de las placas.

Fotografía 1.Vegetación entre placas en su estado actual.

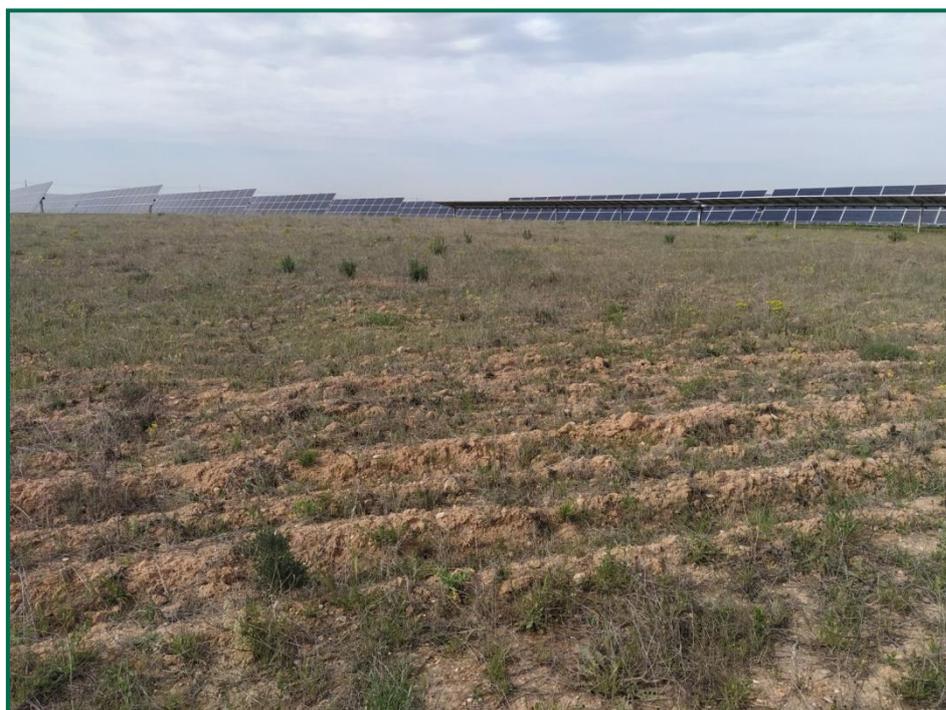
Se ha realizado un seguimiento de la evolución de las revegetaciones realizadas durante los meses de invierno de 2020. Estas plantas se desarrollan correctamente en gran parte de las zonas restauradas, las plantas que mejor resisten y se desarrollan son los romeros. Sin embargo allí donde el sustrato es calizo y pobre en nutrientes se observan zonas de suelo sin cubrir. Durante la primavera se ha producido un desarrollo de la vegetación espontánea de la zona, en parte propiciada por el aporte de nutrientes de la hidrosiembra, la mayor parte de ellas herbáceas de carácter anual.

Fotografía 2. Zona revegetada en su estado actual.

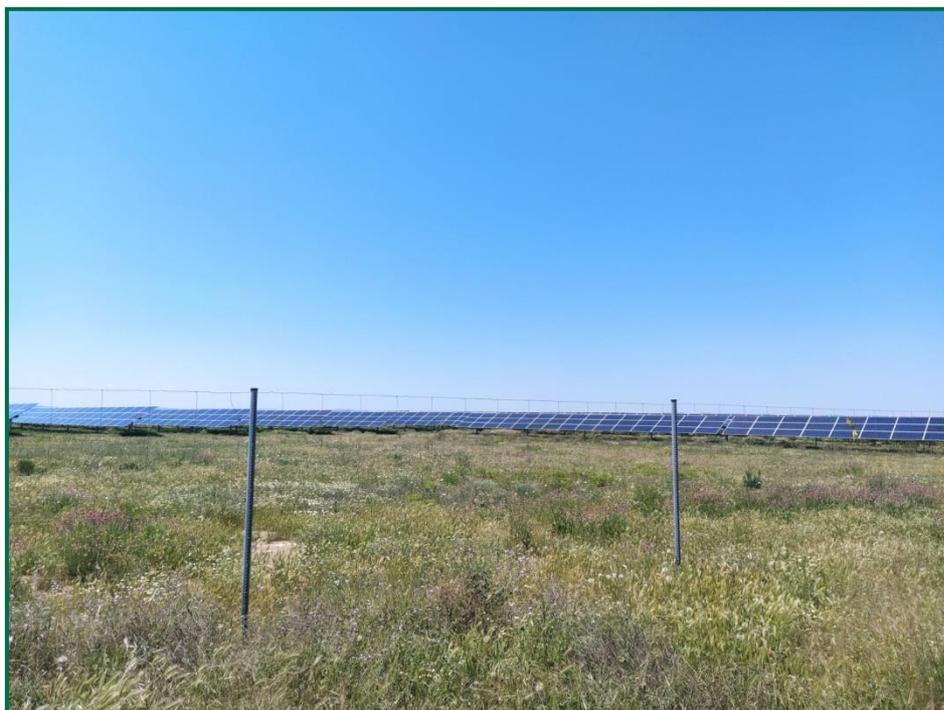
Fotografía 3. Zona revegetada en primavera.

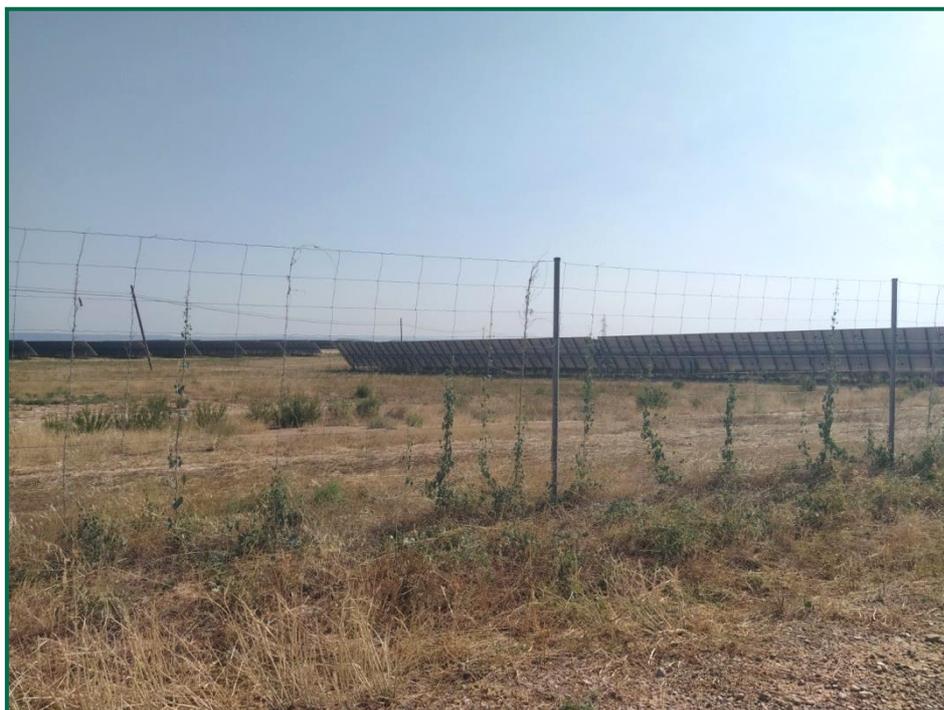
Respecto al vallado perimetral, se ha utilizado malla cinegética que permite el paso de fauna de pequeño tamaño. Este vallado mide 2 metros de altura total y está formado por una serie de alambres verticales y horizontales, con una separación entre los verticales de 30cm, y entre los horizontales de mínimo 15cm en la línea inferior. Se trata de un vallado con permeabilidad para la fauna y no presenta elementos cortantes ni punzantes.

Fotografía 4. Vallado perimetral

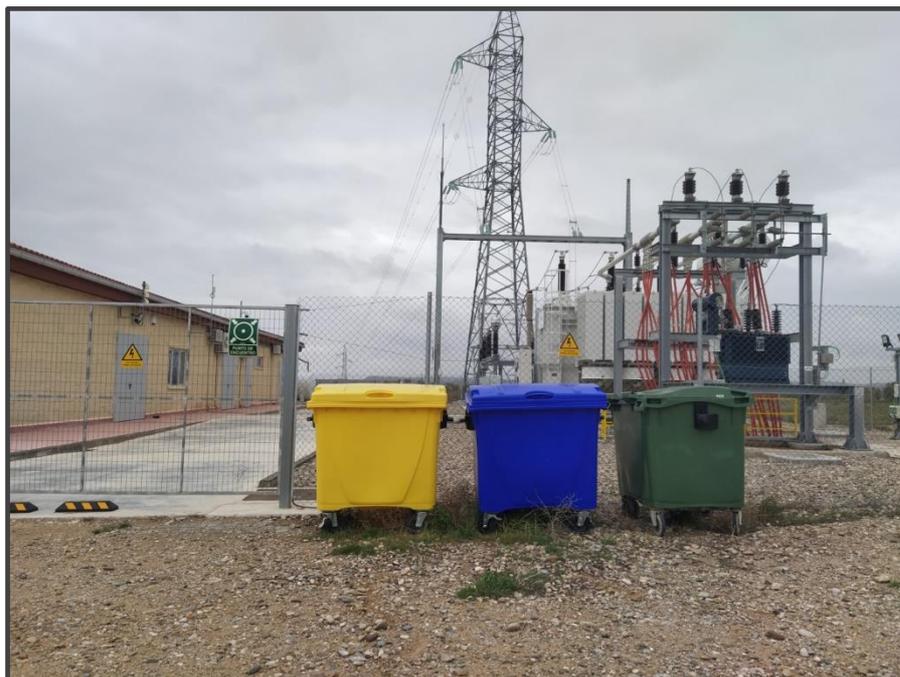
Los trabajos de mantenimiento generan principalmente residuos no peligrosos, que se acopian en planta y posteriormente son retirados. Las placas solares deterioradas son retiradas y trasladadas a un almacén habilitado para tal fin, situado en la zona de Escatrón, junto a la PFV Ignis, donde son retiradas de forma periódica por gestor autorizado para su tratamiento. Se han habilitado puntos de acopio selectivo para su uso durante la explotación con contenedores específicos para la separación de residuos en los centros de control de las PFVs contiguas y la subestación.

Fotografía 5. Zona de acopio de materiales y residuos.

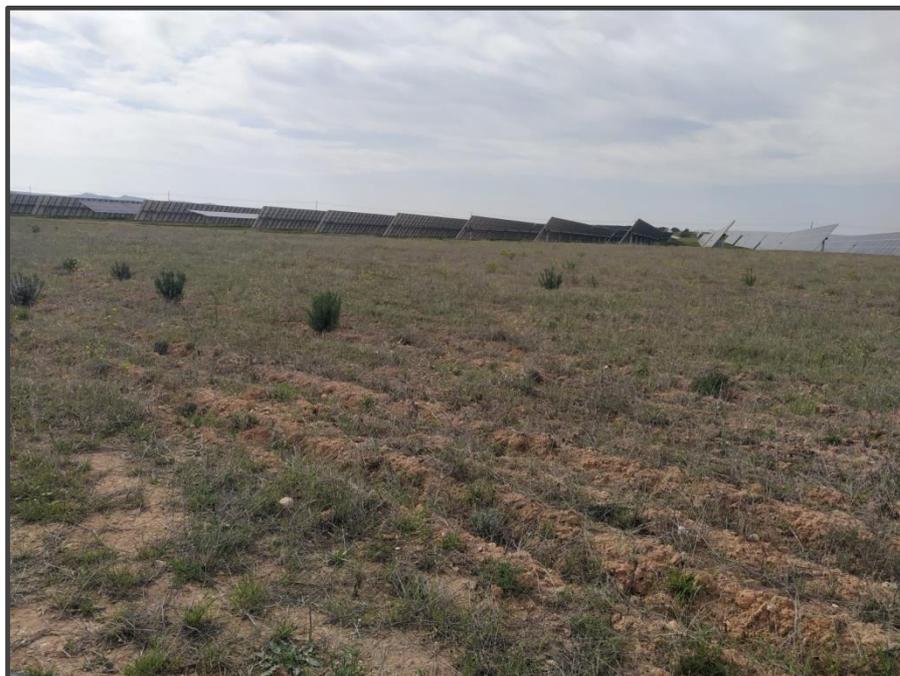
Estas plantas se desarrollan correctamente en general, si bien, como se ha comentado en el apartado dedicado a la vegetación, hay zonas donde por las características del suelo su desarrollo es limitado, observando poca densidad y de pequeño tamaño.

Fotografía 6. Zonas donde se realizaron plantaciones.
