SEGUIMIENTO AMBIENTAL EN FASE DE EXPLOTACIÓN INFORME CUATRIMESTRAL 8

“PLANTA FOTOVOLTAICA TALENTO SOLAR Y SUS INSTALACIONES DE EVACUACIÓN” SAMPER DE CALANDA (TERUEL)

Nombre de la instalación	FV Talento
Provincia	Teruel
Nombre del titular	TALENTO SOLAR, S.L.
CIF del titular	B-87989760
Nombre de la empresa de vigilancia	Luz de Gestión y Medio Ambiente
Tipo de EIA	Ordinaria
Informe en FASE de	Explotación
Periodicidad del informe según DIA	Cuatrimestral
Año de seguimiento nº	Año 3
Nº de informe y año de seguimiento	Informe nº 2 del año 3
Periodo que recoge el informe	Julio - Octubre 2022

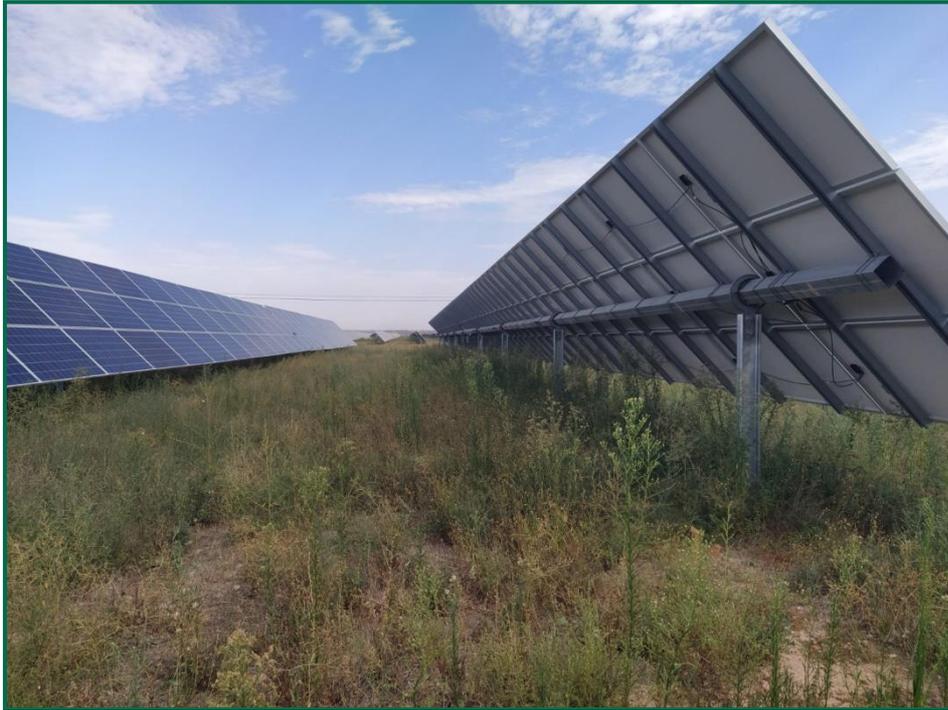
Fotografía 1. Vegetación entre placas en su estado actual.

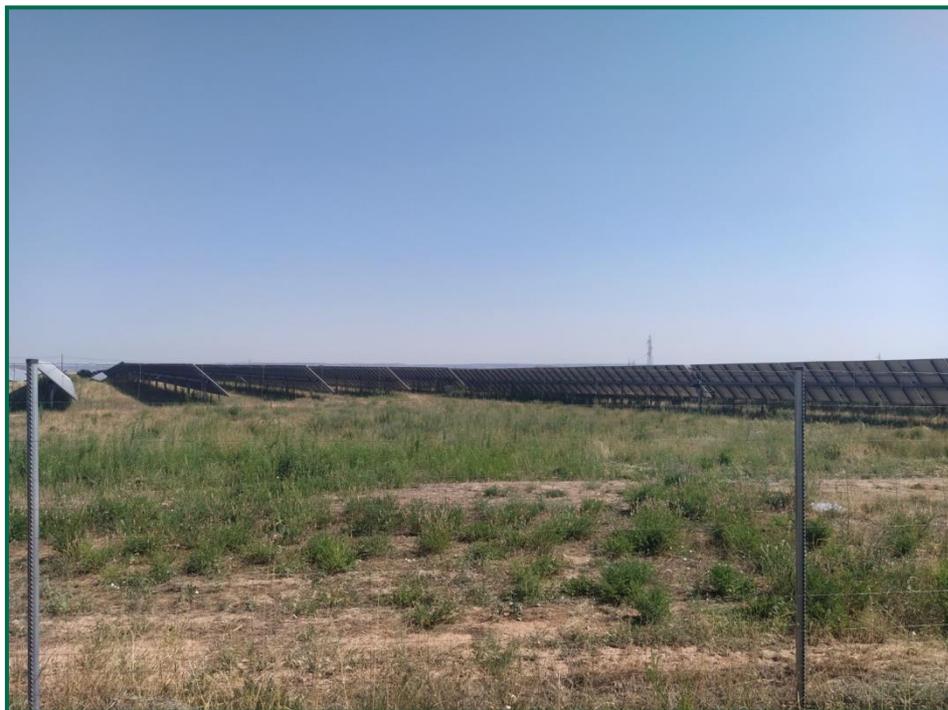
Se ha realizado un seguimiento de la evolución de las revegetaciones realizadas durante los meses de invierno de 2020. Estas plantas se desarrollan correctamente en gran parte de las zonas restauradas, las plantas que mejor resisten y se desarrollan son los romeros. Sin embargo allí donde el sustrato es calizo y pobre en nutrientes se observan zonas de suelo sin cubrir. Durante la primavera se ha producido un desarrollo de la vegetación espontánea de la zona, en parte propiciada por el aporte de nutrientes de la hidrosiembra, la mayor parte de ellas herbáceas de carácter anual.

Fotografía 2. Zona revegetada en verano.

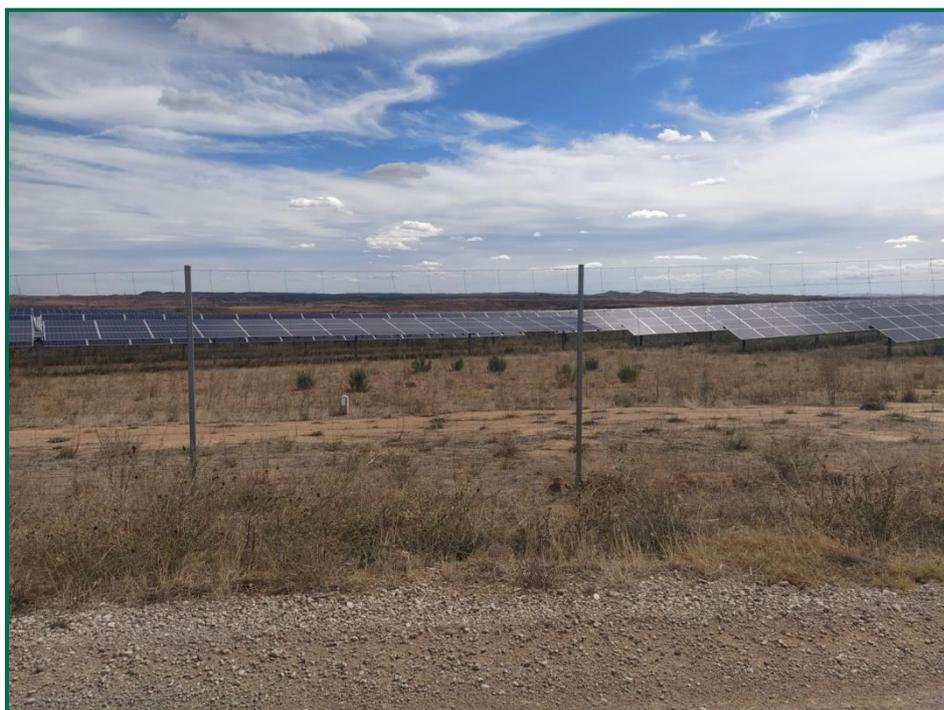
Respecto al vallado perimetral, se ha utilizado malla cinagética que permite el paso de fauna de pequeño tamaño. Este vallado mide 2 metros de altura total y está formado por una serie de alambres verticales y horizontales, con una separación entre los verticales de 30cm, y entre los horizontales de mínimo 15cm en la línea inferior. Se trata de un vallado con permeabilidad para la fauna y no presenta elementos cortantes ni punzantes.

Fotografía 3. Vallado perimetral

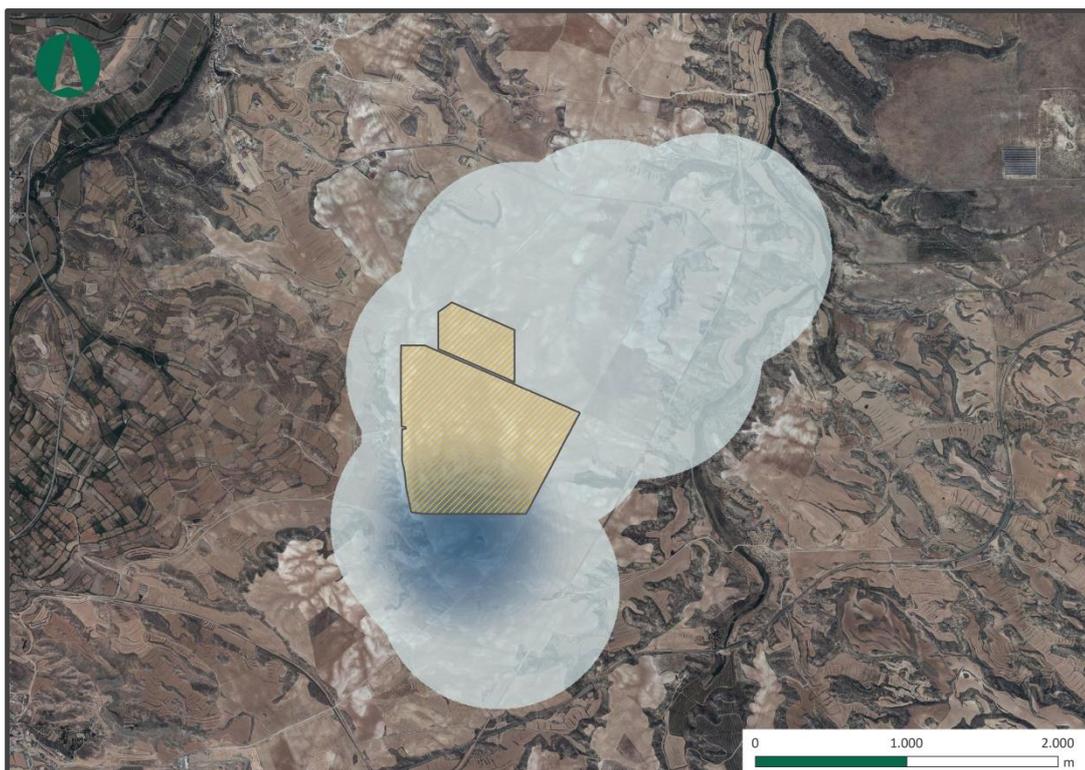
Figura 1. Uso del espacio por rapaces y aves de mayor envergadura.

En la zona de Samper la densidad de aves, en especial de rapaces y aves de gran tamaño no es muy alta, cabe destacar presencia de cernícalos vulgares y de forma ocasional milanos, se ha observado concentración de buitres leonados, de más de 50 individuos en el día de recogida de cadáveres de la granja próxima de reciente construcción. Durante el periodo estival, son más abundantes las aves de tamaño medio como los abejarucos, que empiezan a llegar en abril y tienen colonias de cría próximas, también se ha observado carraca, utilizando la implantación como área de alimentación y caza de insectos, propiciada por el abandono del uso de plaguicidas.

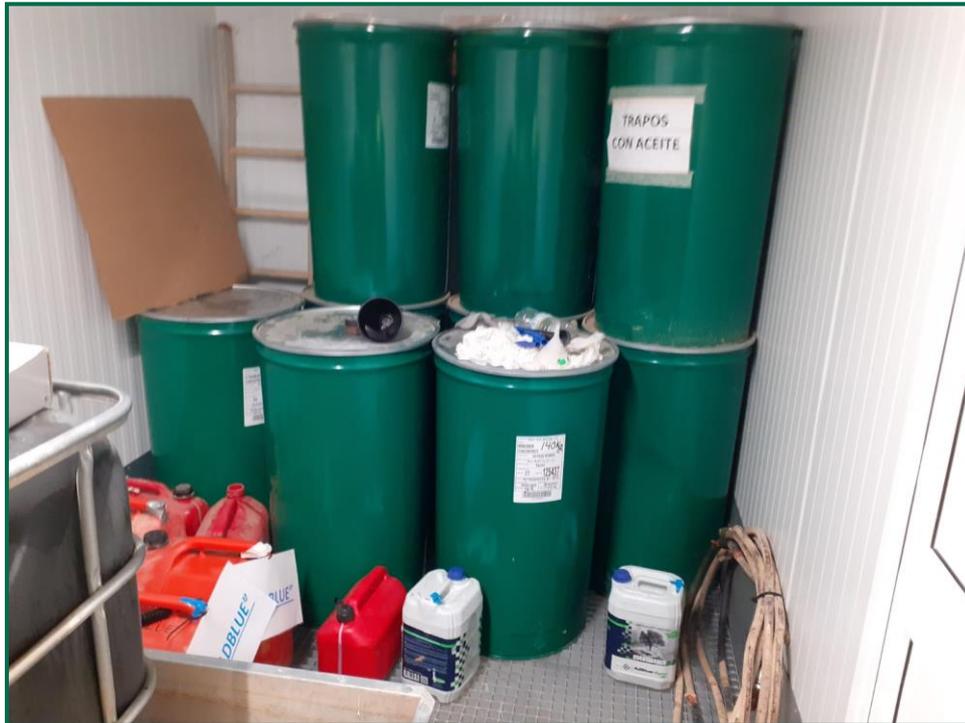
Fotografía 4. Bidones para residuos peligrosos.

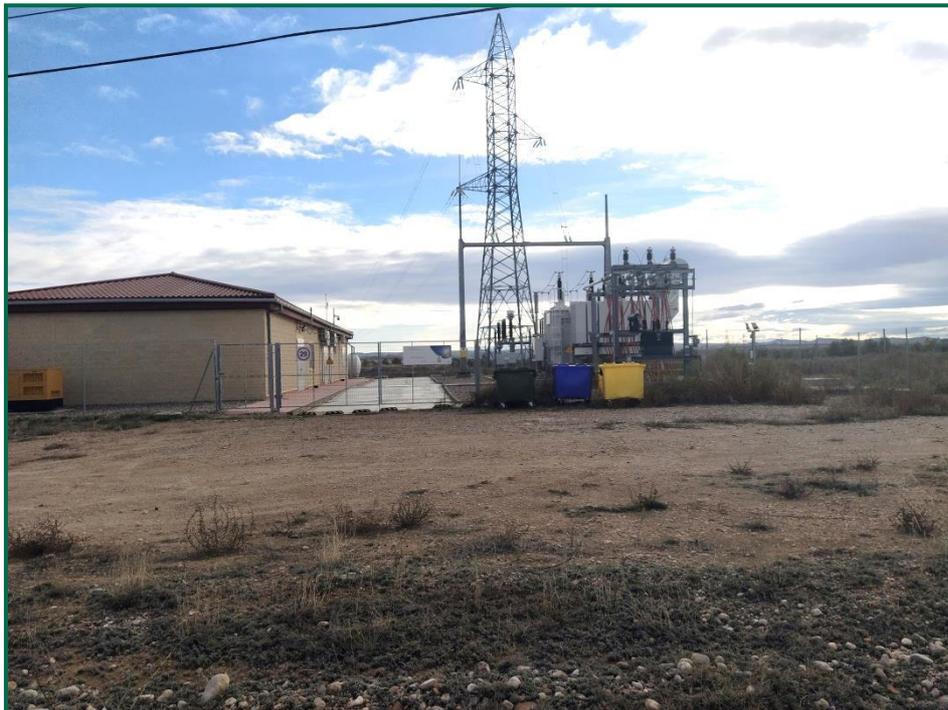
Fotografía 5. Contenedores para residuos en la SET.

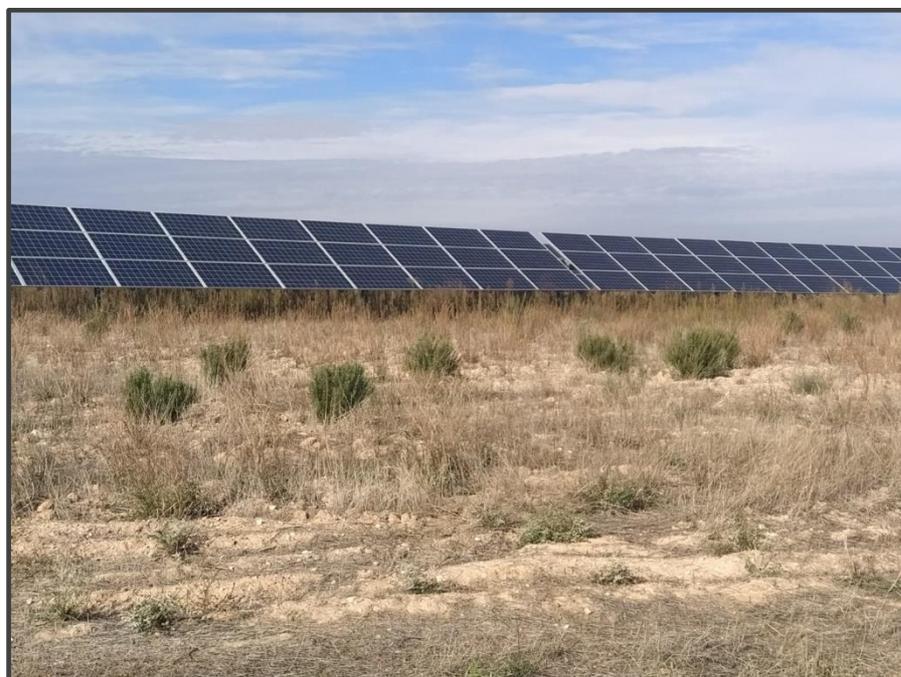
Estas plantas se desarrollan correctamente en general, si bien, como se ha comentado en el apartado dedicado a la vegetación, hay zonas donde por las características del suelo su desarrollo es limitado, observando poca densidad y de pequeño tamaño.

Fotografía 6. Zonas donde se realizaron plantaciones.
