**LINEA DE EVACUACIÓN
ENTRE SET FUENDEJALON Y SET
SANTO CRISTO DE MAGALLÓN
INFORME CUATRIMESTRAL
DEL PVA EN FASE DE EXPLOTACIÓN**

Nombre de la instalación	LAAT ENTRE SET FUENDEJALON Y MAGALLON
Provincia – Ubicación instalación	TM FUENDEJALON, POZUELO DE ARAGÓN Y MAGALLON - ZARAGOZA
Nombre del titular	MOLINOS DEL MONCAYO S.L.
CIF del titular	B42901256
Nombre de la empresa de vigilancia	ARAGONEA S.L.
Tipo de EIA	EIA Ordinario
Informe de FASE de	EXPLOTACIÓN
Periodicidad del informe según DIA	CUATRIMESTRAL
Año de Seguimiento nº	AÑO 2
N.º de informe y año seguimiento	INFORME Nº2 del AÑO 2
Periodo que recoge el informe	MARZO 2022 – JUNIO 2022

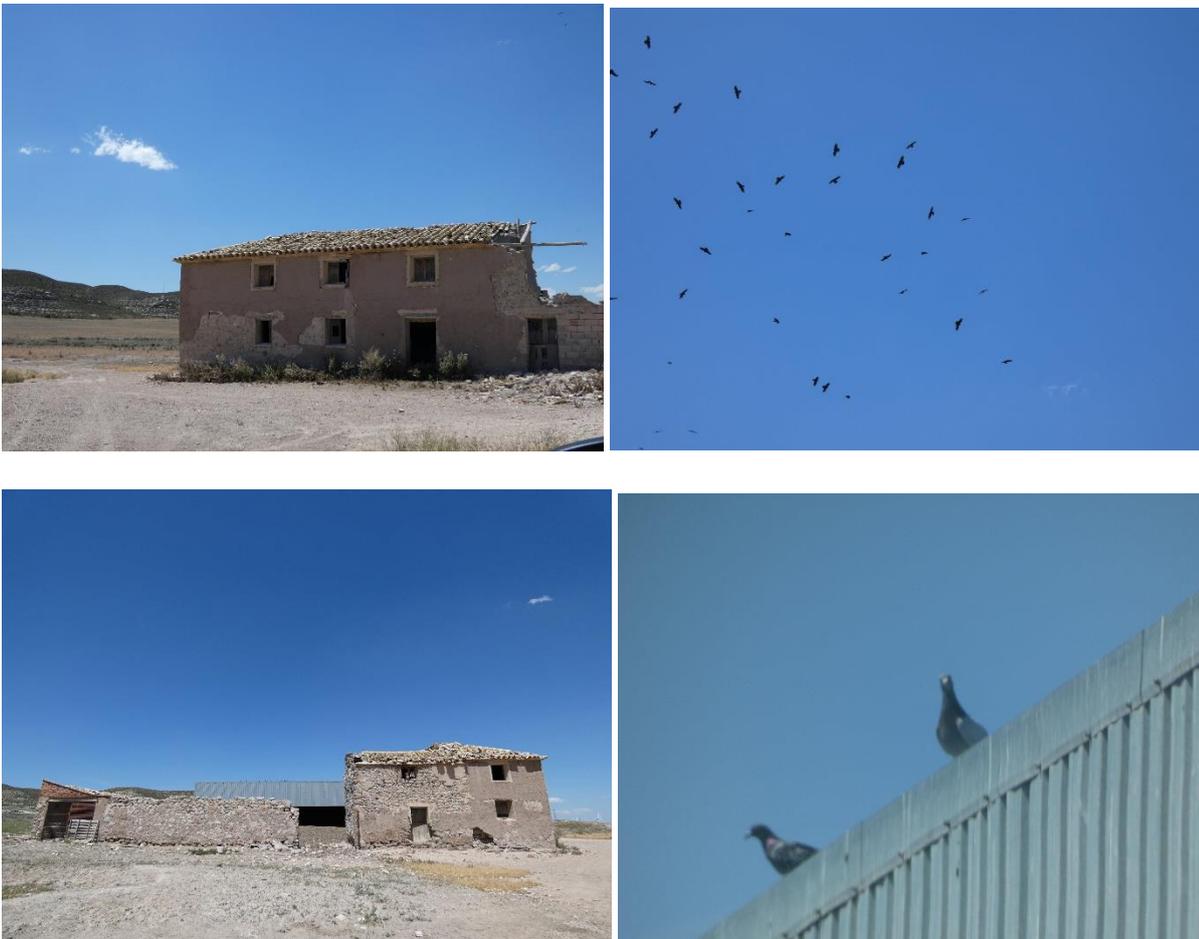
PARIDERA DE BARRITA (Edificio + nave agricola) – 634052 / 4627172

Con respecto a las especies esteparias (gangas, sisón o alcaraván) no se han observado, pero si que se ha identificado en el caserón junto a la T31, que nidifican grajillas, chova piquirroja y cernícalo primilla.

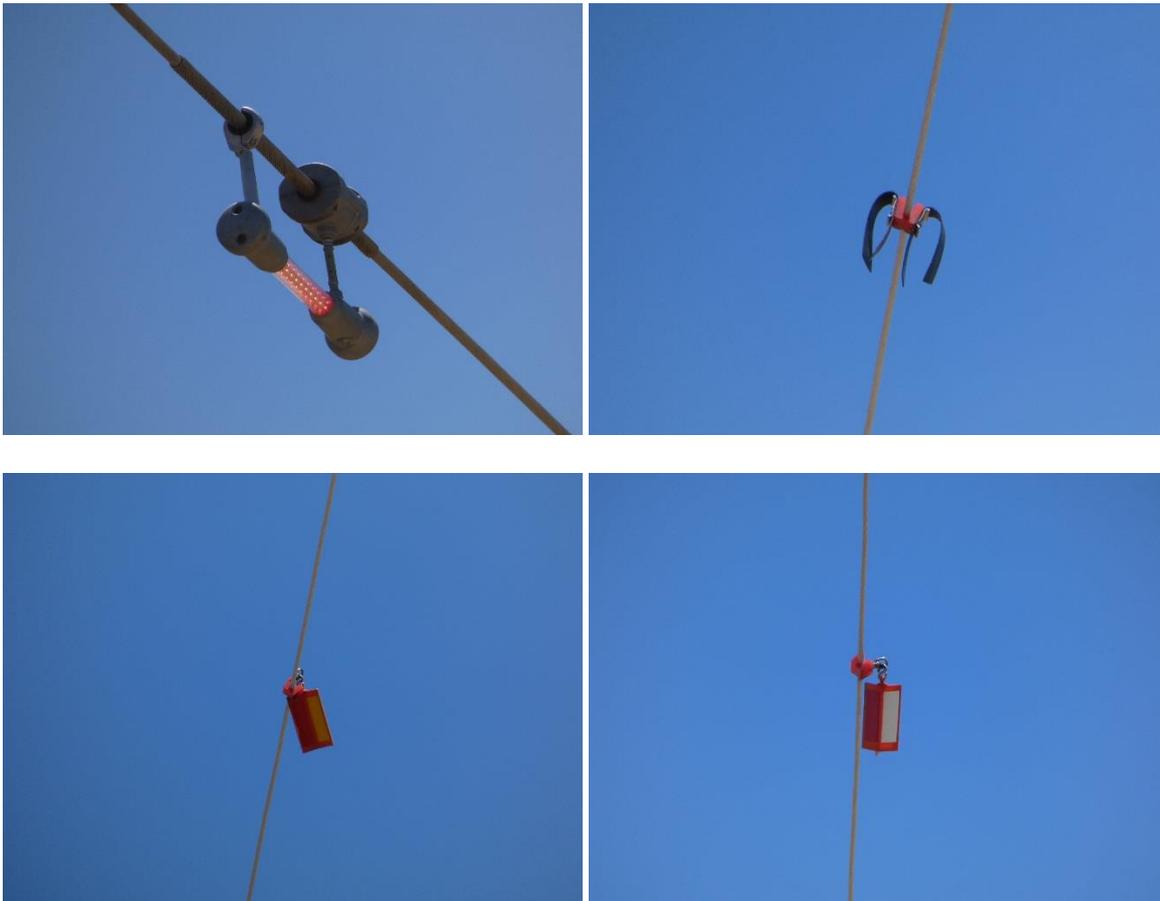
A1.3 Medidas correctoras – Salvapájaros

- Zonas restauradas tras la fase de obra: se valora positivamente la restauración de la vegetación en toda la línea. Además, en la Subestación Fuendejalón y en la Subestación Santo Cristo de Magallón se llevo a cabo una siembra de semillas en las zonas que fueron erosionadas, durante la obra mediante el método “siembra a voleo”, las cuales han cubierto dichos entornos.
- Camino de acceso: se encuentran en buen estado. Además la gran mayoría han sido acondicionados por la concentración parcelaria y nuevos parques eólicos.
- Instalación del tendido: se encuentra en buenas condiciones. Todas las medidas anti-electrocución y anticolidión, funcionan correctamente, a excepción de:
 - El vano entre las torres T7-8, hace especialmente ruido.
 - Uno de los salvapájaros luminosos no funciona entre las T8-9.
