INFORME CUATRIMESTRAL FASE EXPLOTACIÓN 2º INFORME – 1º AÑO

VIGILANCIA AMBIENTAL
PE LAS MAJAS VI A

Nombre de la instalación:	PE Las Majas VI A
Provincia/s ubicación de la instalación:	Zaragoza
Nombre del titular:	Desarrollo Eólicos Las Majas VI, S.L.
CIF del titular:	B – 99344160
Nombre de la empresa de vigilancia:	Athmos Sostenibilidad SL
Tipo de EIA:	Ordinaria
Informe de FASE de:	EXPLOTACIÓN
Periodicidad del informe según DIA:	Cuatrimestral
Año de seguimiento nº:	AÑO 1
Nº de informe y año de seguimiento:	INFORME nº2 del AÑO 1
Periodo que recoge el informe:	NOVIEMBRE 2022 – FEBRERO 2023

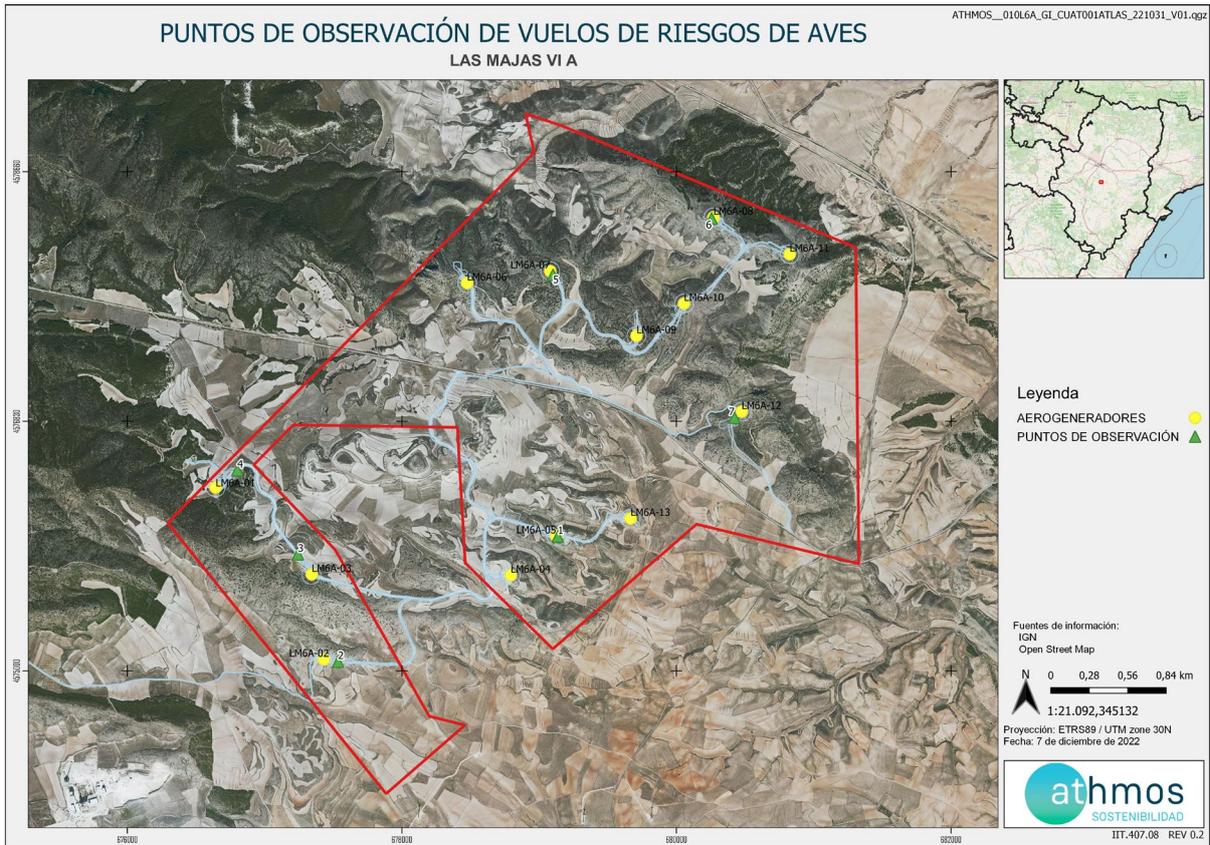
En la siguiente imagen se muestra la distribución de los diferentes puntos de observación.

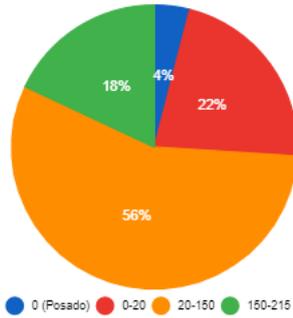
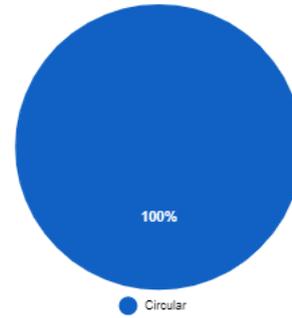
Durante este periodo cuatrimestral, todas las observaciones presentaban un vuelo circular en campeo. La mayoría de estos vuelos se produjeron a la altura del barrido de las palas (de 20 a 150 metros).

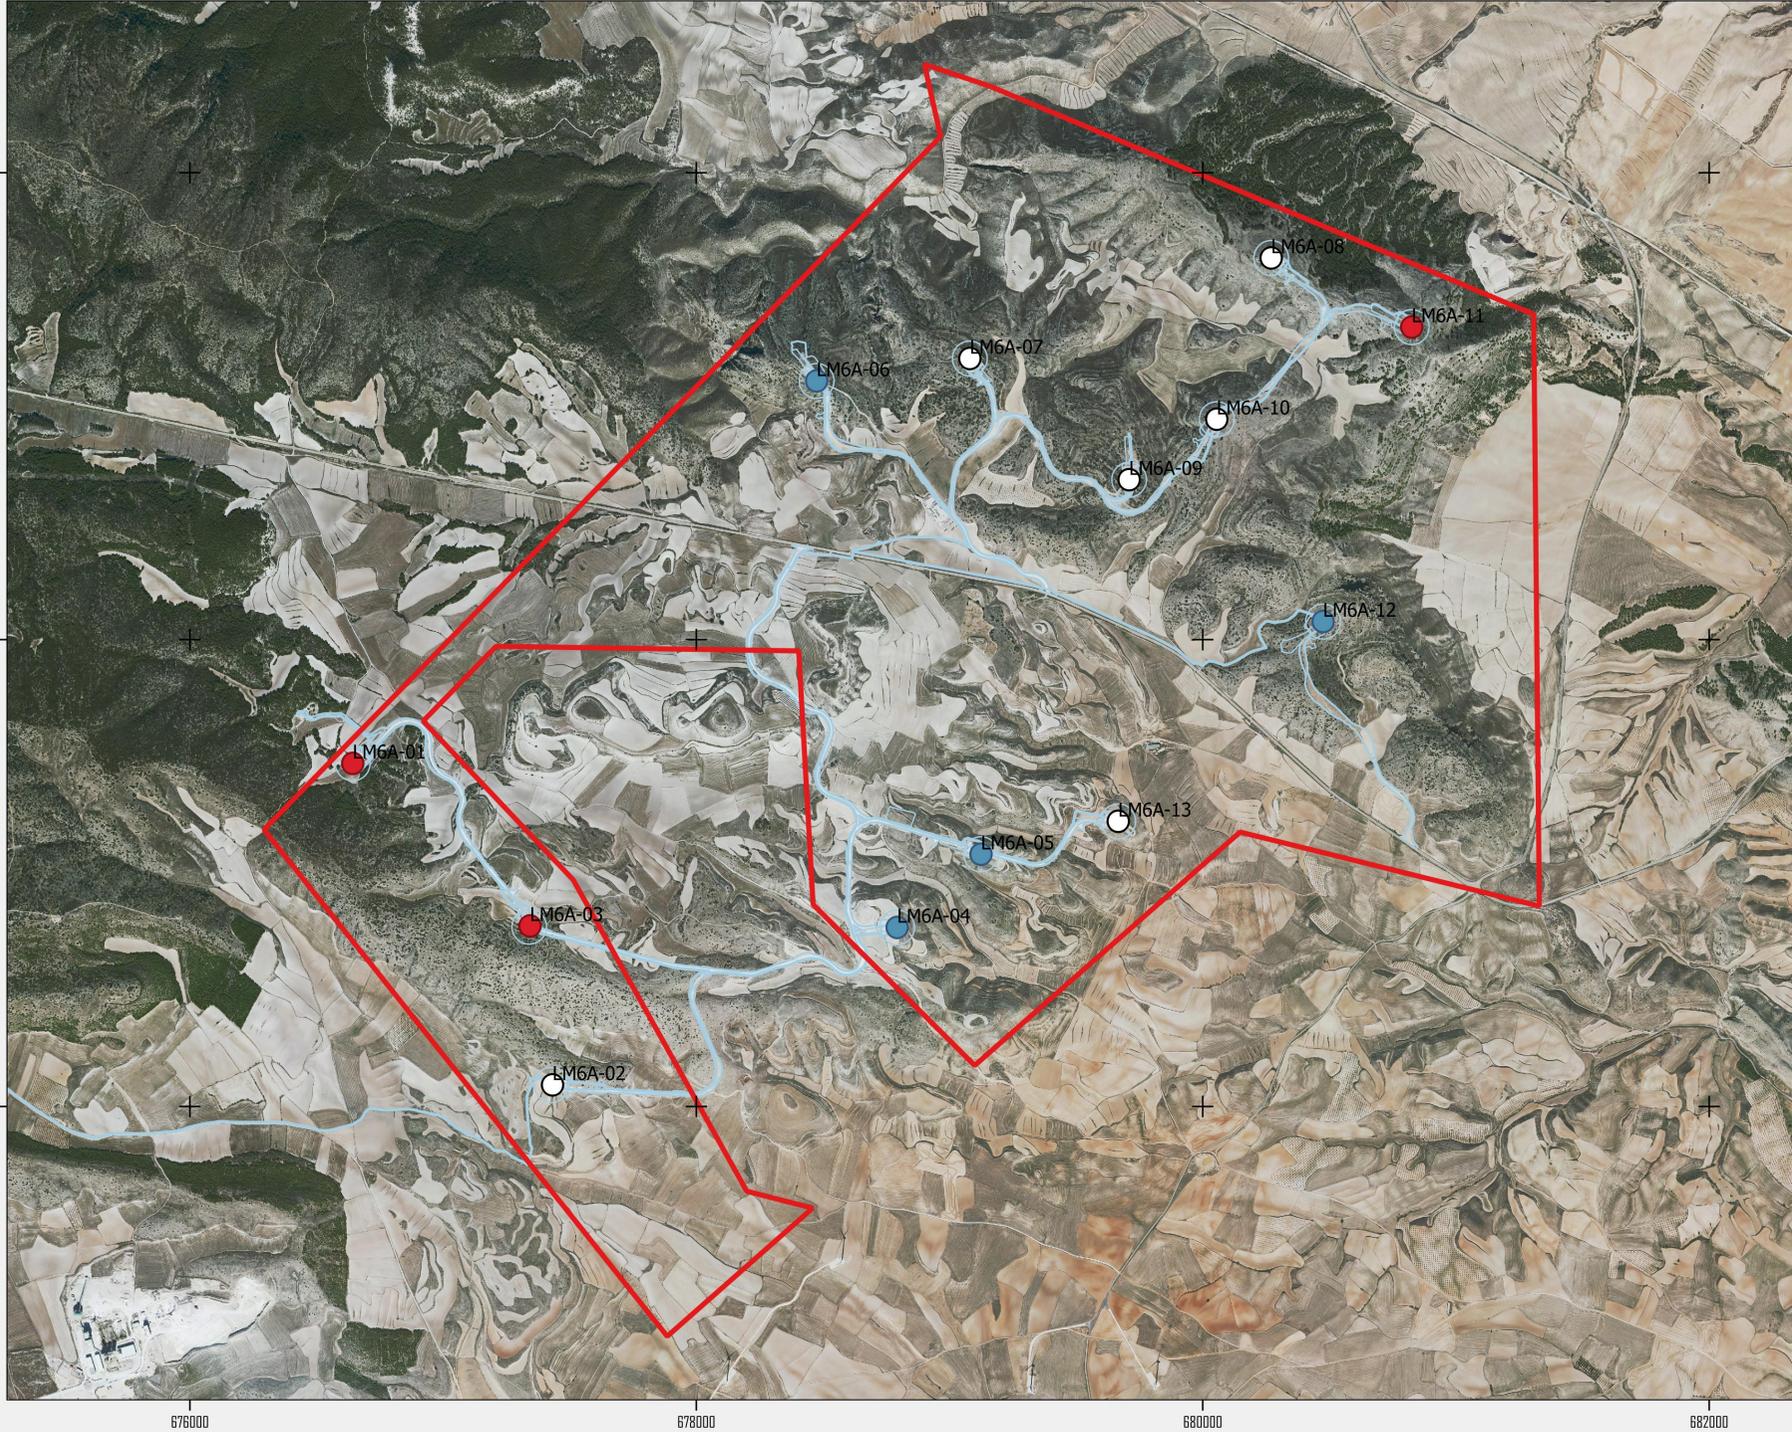
DISPOSITIVOS ANTICOLISIÓN DE AVES EN AEROGENERADORES

Con base en el informe propuesto y la resolución emitida por el INAGA, se instalaron dispositivos anticolidión en los aerogeneradores LM6A – 01, LM6A – 03, LM6A – 04, LM6A – 05, LM6A – 06, LM6A – 11 y LM6A – 12. Las tipologías de estas medidas de innovación se pueden clasificar en: sistemas de detección y disuasión (DD) y pintado de palas (PP). A continuación, en el mapa se muestran los aerogeneradores con estas medidas aplicadas.

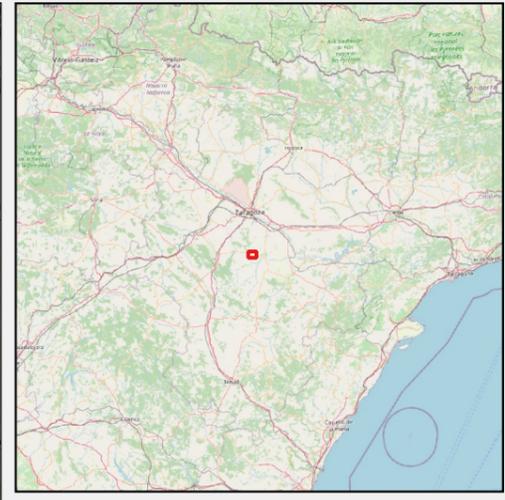
Observación aves de la DIA

- IMPLANTACION
- AEROGENERADORES
- Aves DIA**
- Buitre leonado
- Chova piquirroja
- Ganga ibérica

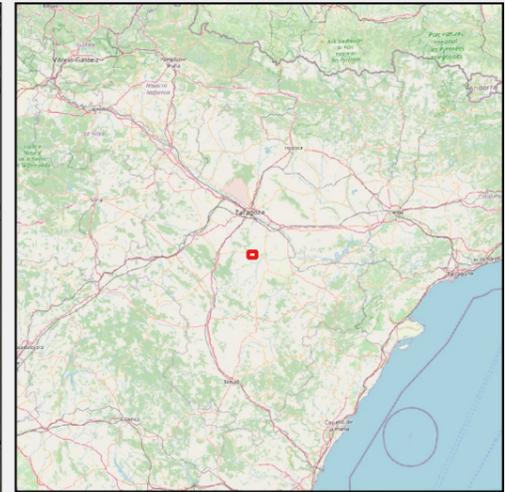
Observación aves de la DIA

- IMPLANTACION
- AEROGENERADORES
- Aves de interes**
- Abejero europeo
- Águila calzada
- Aguilucho lagunero
- Aguilucho pálido
- Milano negro
- Mochuelo europeo
- Perdiz roja
- Tórtola europea

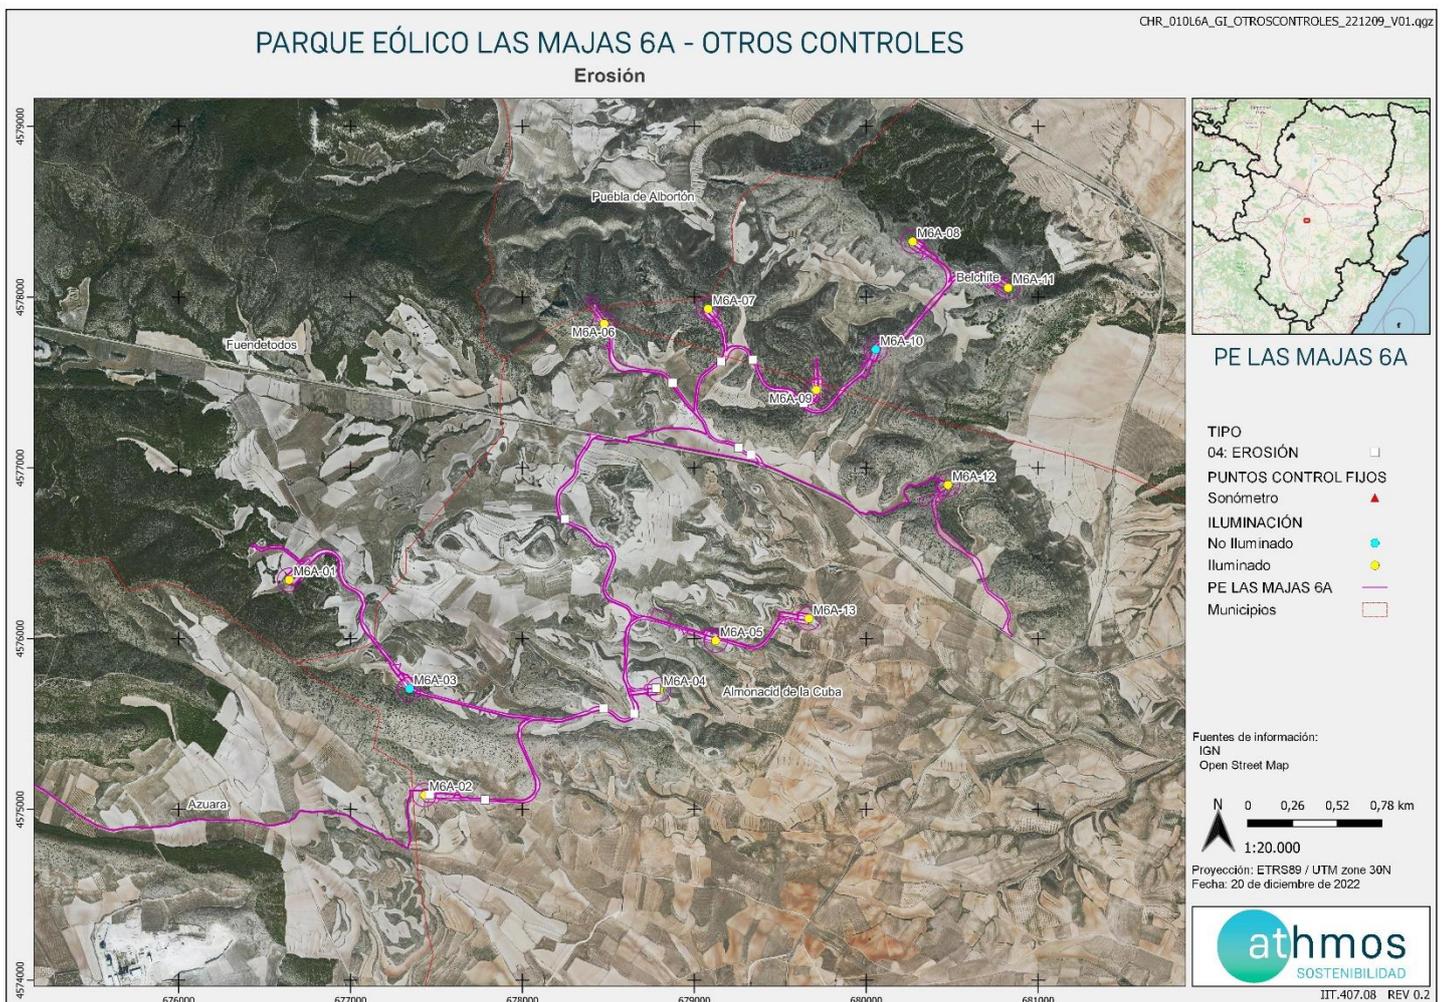
Fig. 1 Puntos detectados con degradación erosiva en el parque eólico Las Majas 6A. Fuente: Elaboración propia.

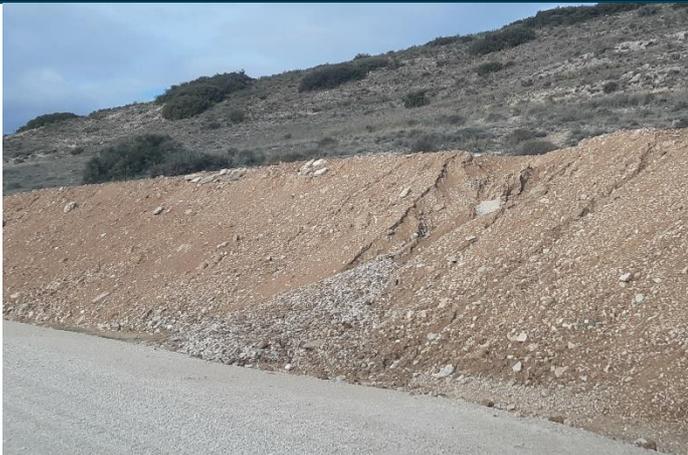
Fig. 1 Erosión hídrica en materiales lutíticos del talud de desmonte del vial de acceso al aero L6A.07. Fuente: Elaboración propia

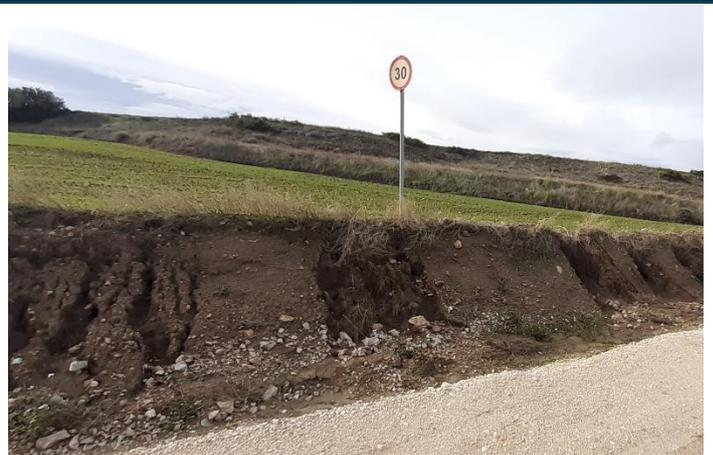
Fig. 2 Erosión hídrica en materiales lutíticos del talud de desmonte del vial de acceso al aero L6A.06. Fuente: Elaboración propia

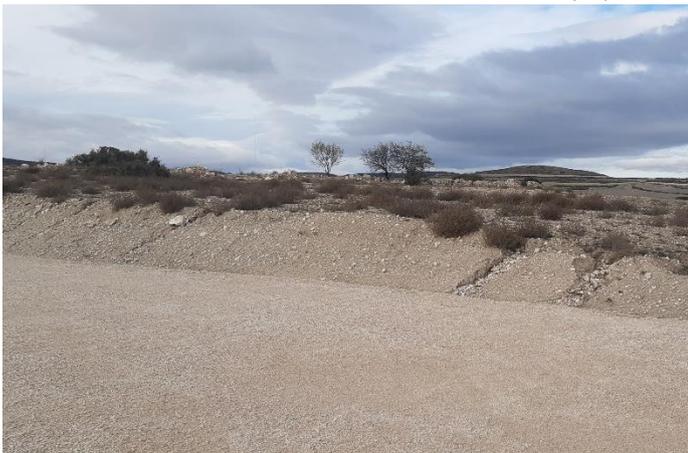
Fig. 3 Erosión hídrica en materiales margosos del talud de desmonte de plataforma del aero L6A.04. Fuente: Elaboración propia

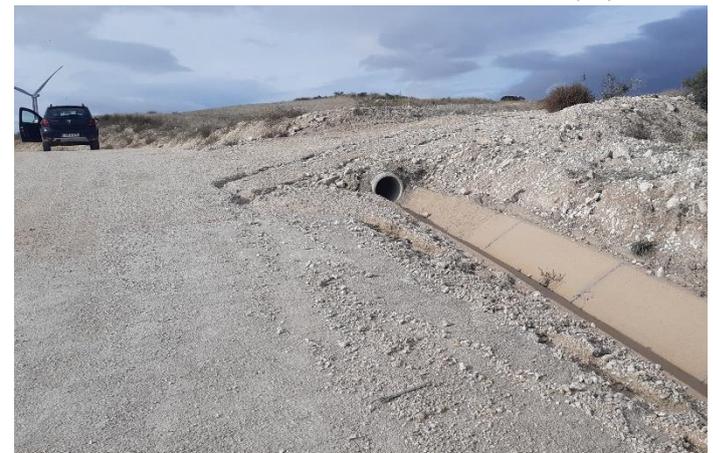
Fig. 4 Erosión hídrica en materiales margosos del vial de acceso al aero L6A.02. Fuente: Elaboración propia

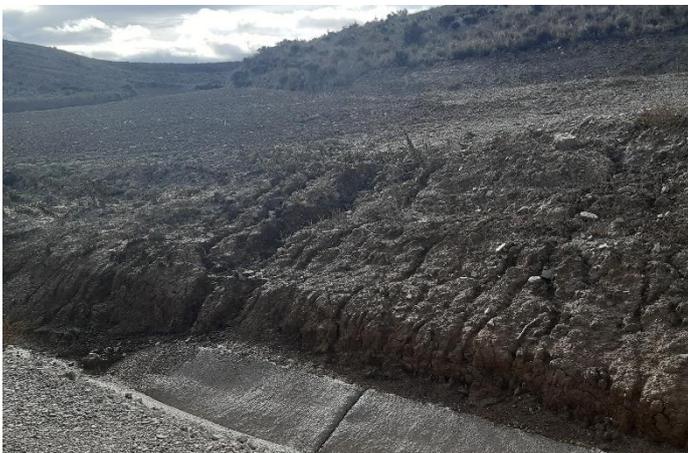
Fig. 5 Erosión hídrica en materiales margosos del talud de desmonte del vial de acceso al aero L6A.05. Fuente: Elaboración propia

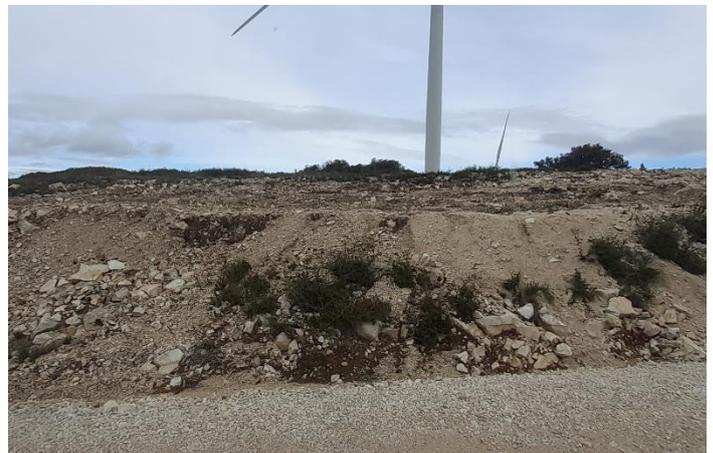
Fig. 6 Erosión hídrica en materiales margo-arenosos del talud de desmonte del vial de acceso al aero L6A.09. Fuente: Elaboración propia

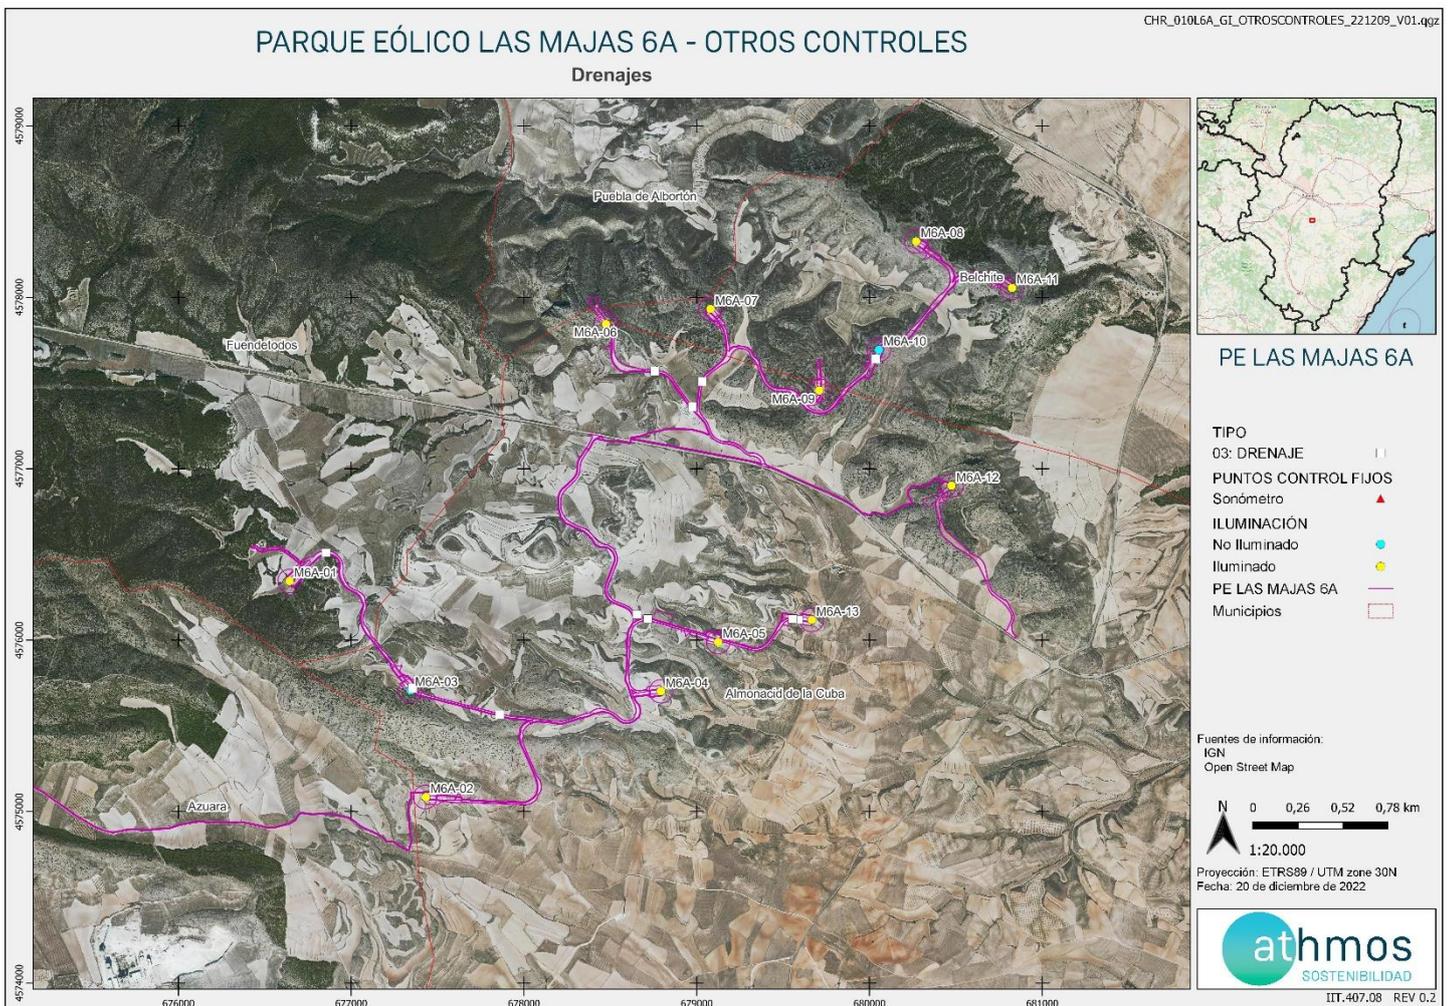
Fig. 1 Puntos detectados con drenajes deficientes o encharcamientos en el parque eólico Las Majas 6A. Fuente: Elaboración propia.

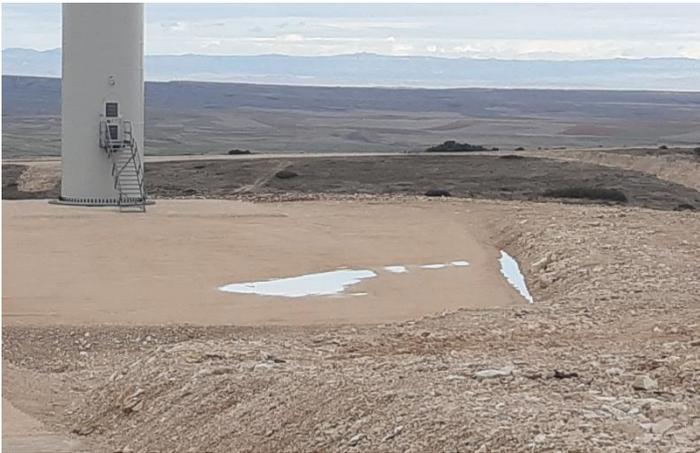
Fig. 1 Encharcamientos en plataforma del aero L6A.10. Fuente: Elaboración propia

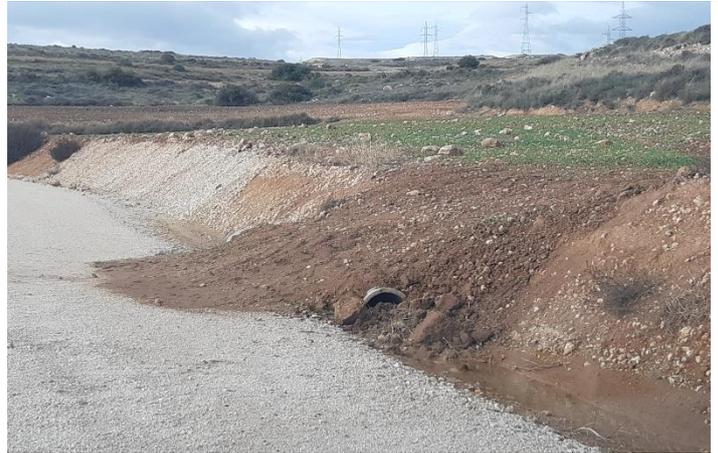
Fig. 2 Tubo de drenaje taponado por sedimentos en vial de acceso al aero L6A.13. Fuente: Elaboración propia

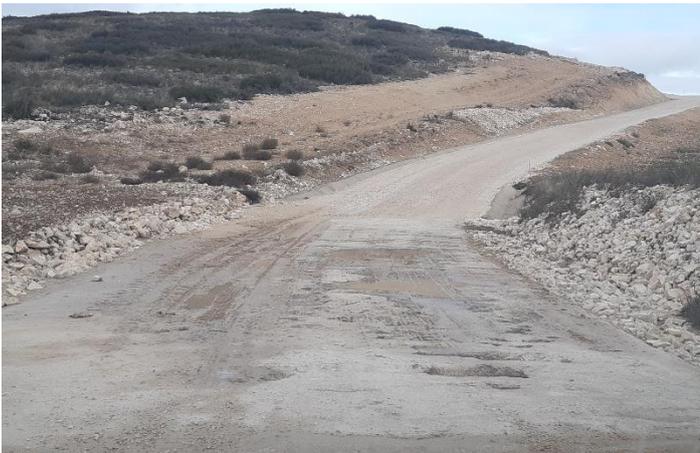
Fig. 3 Encharcamiento en vado en vial de acceso al aero L6A.07. Fuente: Elaboración propia

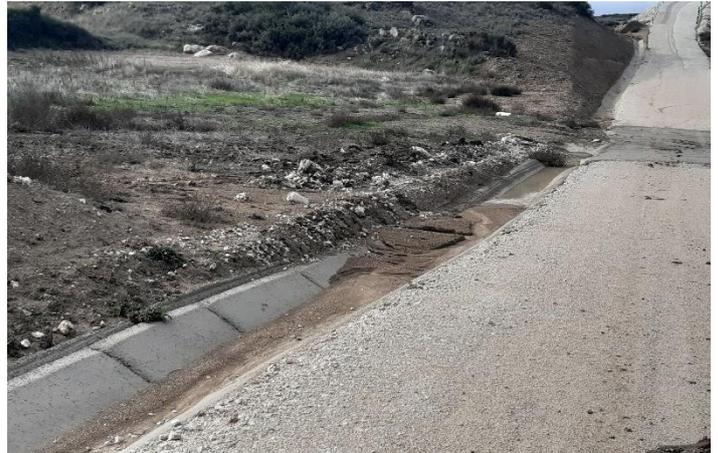
Fig. 4 Cuneta encharcada y con sedimentos en vial de acceso al aero L6A.06. Fuente: Elaboración propia

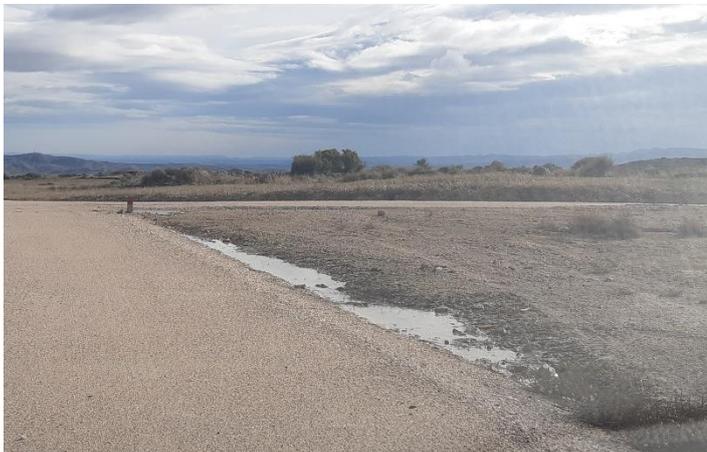
Fig. 3 Encharcamientos en margen dcho. del vial de acceso al aero L6A.05. Fuente: Elaboración propia

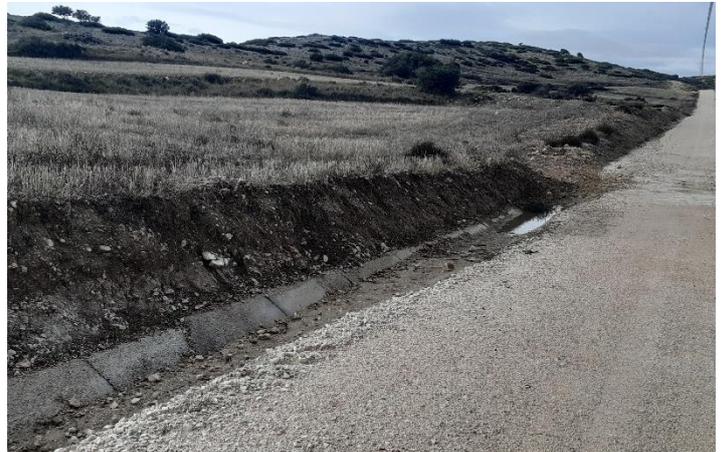
Fig. 4 Cuneta encharcada y con sedimentos en vial de acceso al aero L6A.03. Fuente: Elaboración propia
