PLAN DE VIGILANCIA AMBIENTAL EN FASE DE OBRA DEL PARQUE SOLAR FOTOVOLTAICO “LA ESTACIÓN”

12 DE JUNIO DE 2023

Nombre de la instalación:	PFV LA ESTACIÓN
Provincia/s ubicación de la instalación:	TERUEL
Nombre del titular:	PLANTA SOLAR OPDE 7 S.L
CIF del titular:	B-71.338.115
Nombre de la empresa de vigilancia:	ÍBER SOSTENIBILIDAD Y DESARROLLO
Tipo de EIA:	ORDINARIA
Informe de FASE de:	OBRA
Periodicidad del informe según DIA:	MENSUAL
Año de seguimiento nº:	AÑO 1
Nº de informe y año de seguimiento:	INFORME Nº10 DEL AÑO 1
Período que recoge el informe:	MAYO

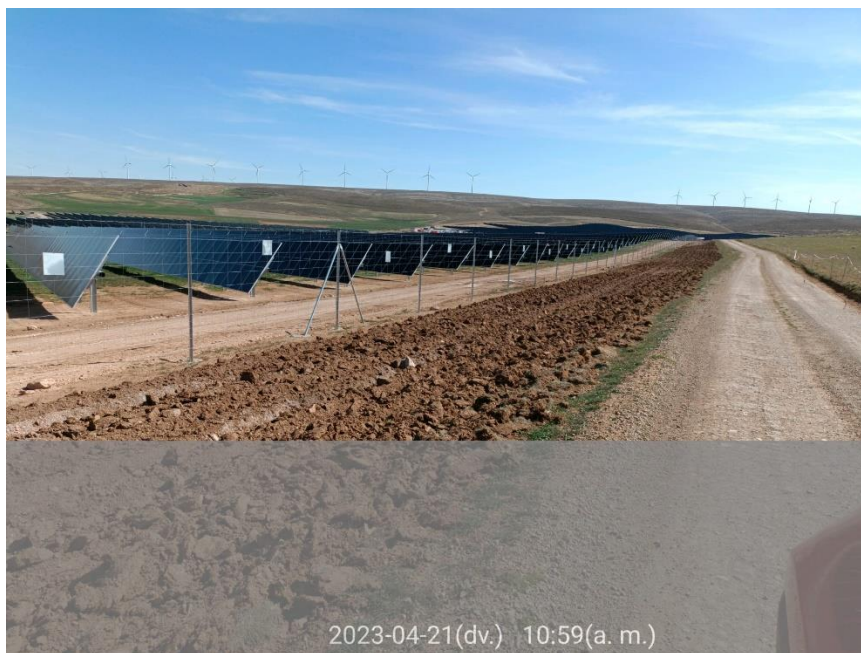
Ilustración 4. Arado de la zona 3

5. En materia de **vegetación natural** sin irregularidades al respecto.
6. En materia de **medidas compensatorias**:
 - a. **Pantalla vegetal**: se ha realizado el arado de todas las zonas colindantes al vallado de los 5 recintos en la V38. En la V39 se ha corroborado la correcta plantación de la pantalla vegetal en los 5 recintos vallados.

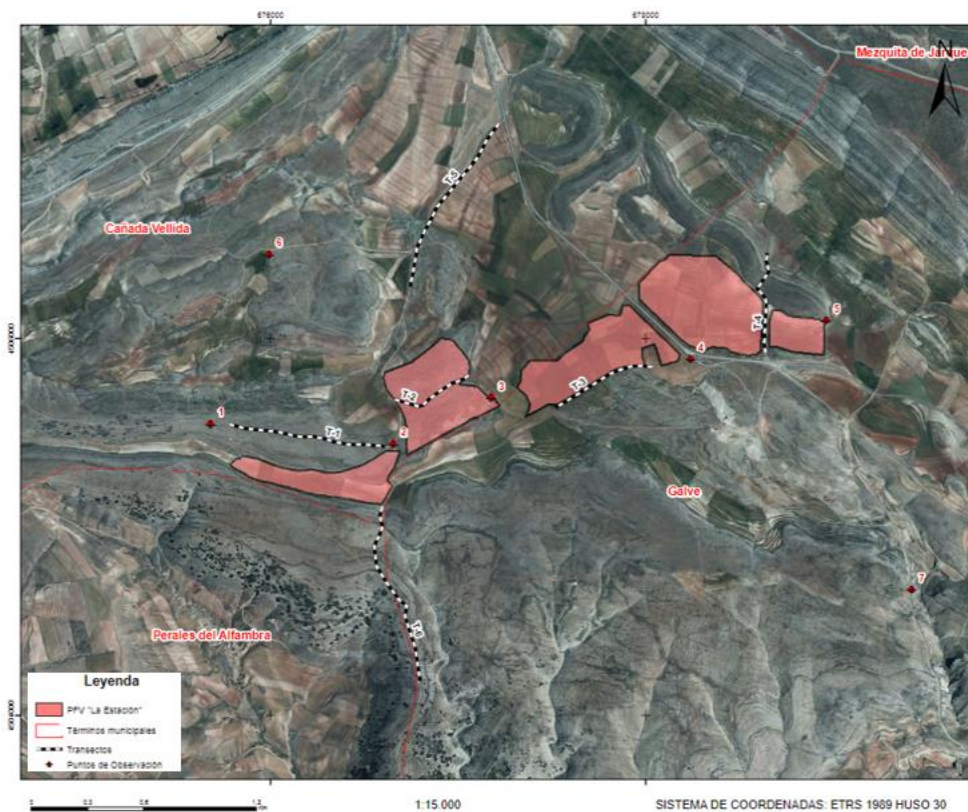
En lo relativo a los **censos de avifauna** se han establecido 7 puntos y 6 transectos en la zona del proyecto de La Estación y se han realizado de manera quincenal.

Los transectos se han realizado en coche a una velocidad inferior a 20 km/h y se ha anotado cada ejemplar avistado y/o escuchado. Los puntos seleccionados se han realizado con una duración de 30 minutos de espera en la cual también se anotan todos los ejemplares avistados y/o escuchado.

Ilustración 6: Puntos de observación y transectos para el informe preliminar de avifauna.
