SEGUIMIENTO AMBIENTAL EN FASE DE CONSTRUCCIÓN INFORME MENSUAL 3 AÑO 2

“PLANTA FOTOVOLTAICA LARRAL”

Nombre de la instalación	PFV LARRAL
Provincia de la instalación	ZARAGOZA
Nombre del titular	PLANTA SOLAR OPDE 8, S.L
CIF del titular	B-71338123
Nombre de la empresa de vigilancia	LUZ DE GESTIÓN Y MEDIO AMBIENTE
Tipo de EIA	ORDINARIA
Informe en FASE de	OBRA
Periodicidad del informe según DIA	MENSUAL
Año de seguimiento nº	2
nº de informe y año de seguimiento	INFORME 3 DEL AÑO 2
Periodo que recoge el informe	Marzo 2023

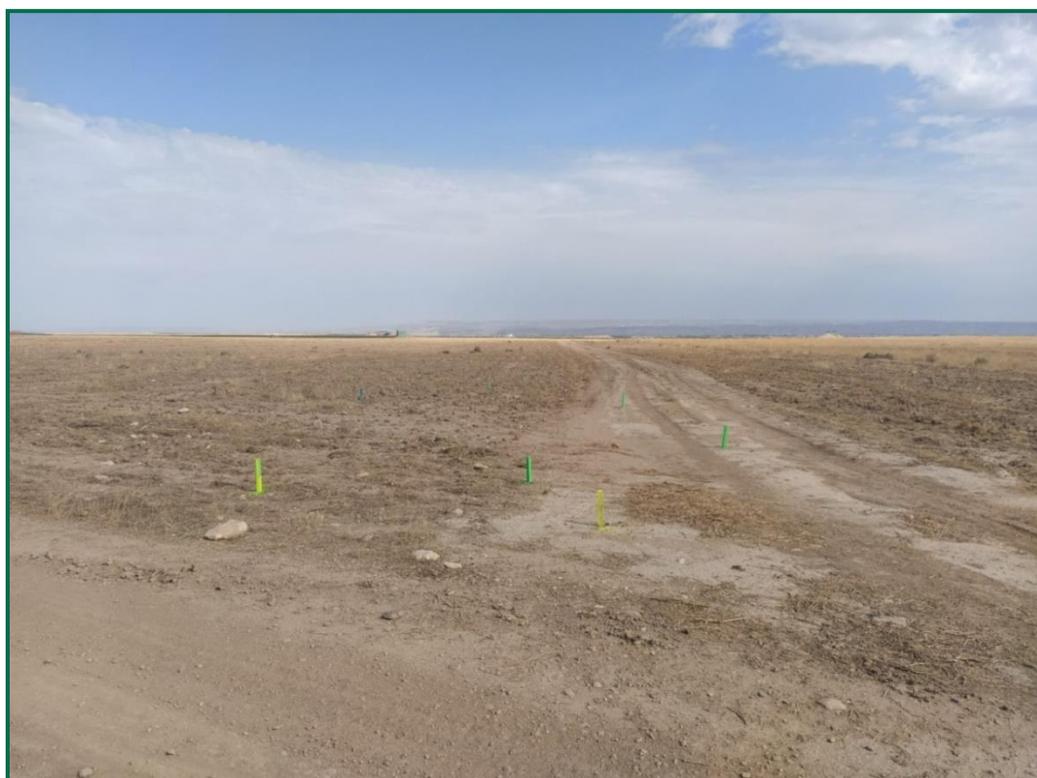
Se se realiza un jalonamiento del perímetro mediante estacas. La Dirección Ambiental realiza un control visual continuado para comprobar que no se sobrepasan los límites de la zona de ocupación.

Fotografía 1. Jalonamiento previo.

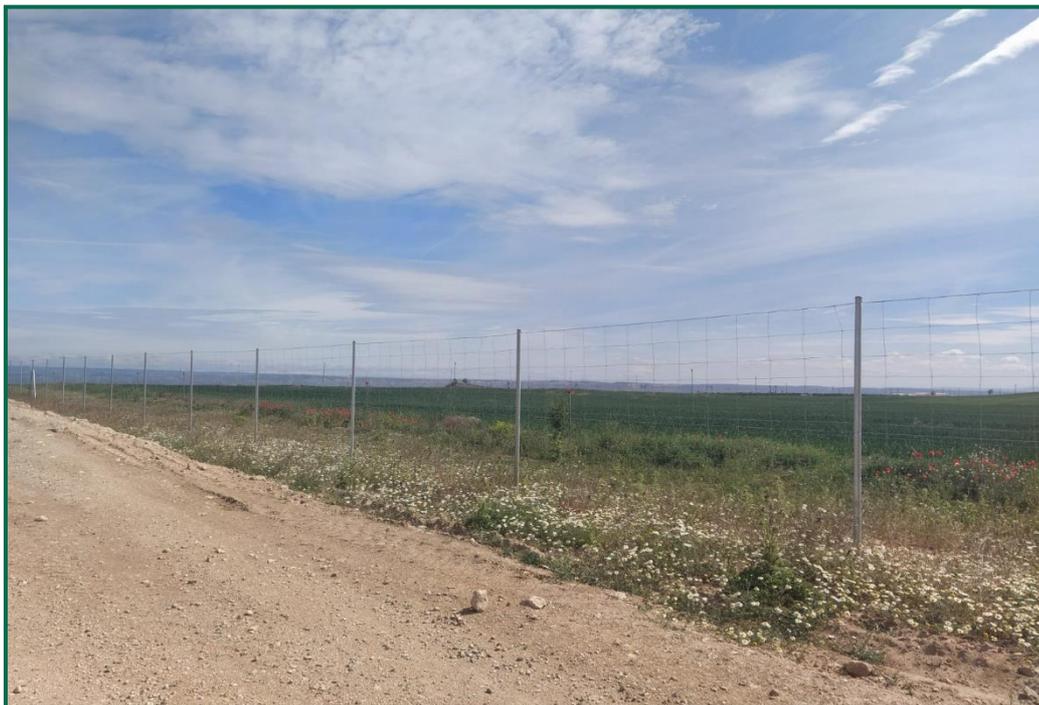
Fotografía 2. Vallado.

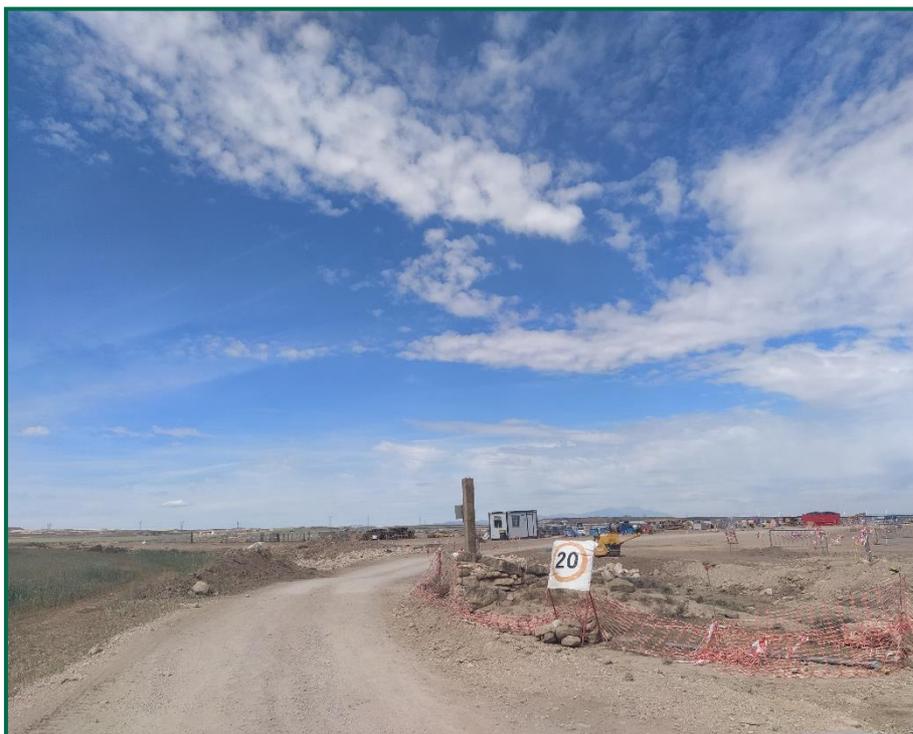
Se restringe de la velocidad de circulación por todo el recorrido de la obra a para minimizar la producción de polvo.

Fotografía 3. Señal de limitación de velocidad.

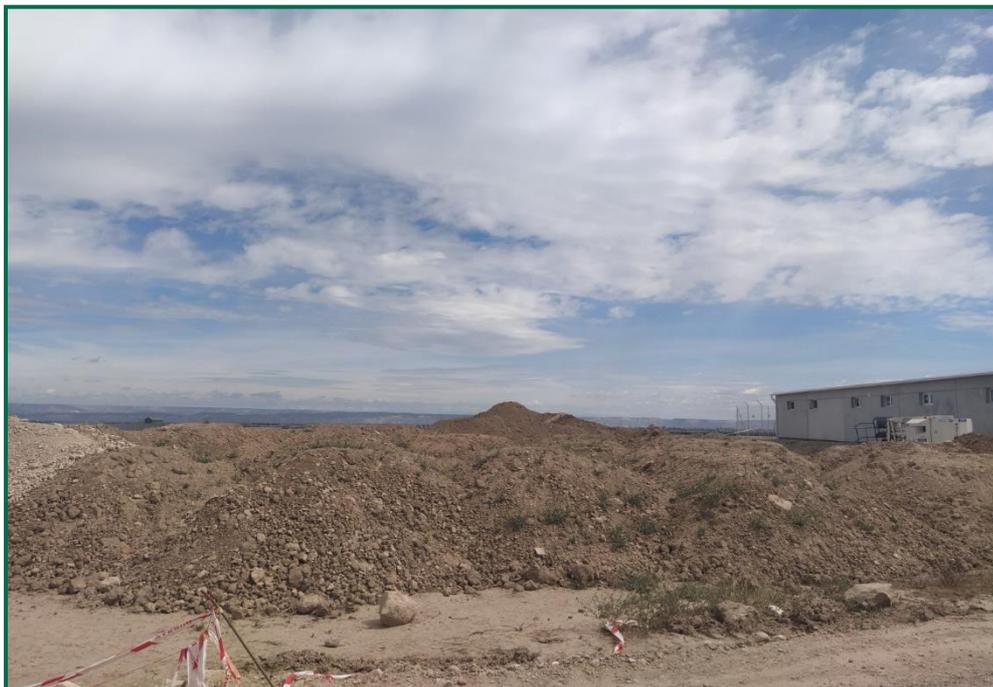
La tierra vegetal retirada durante las obras se acopia en caballones con el objetivo de conservarla correctamente para su posterior uso en la restauración.

Fotografía 4. Acopio de tierra.

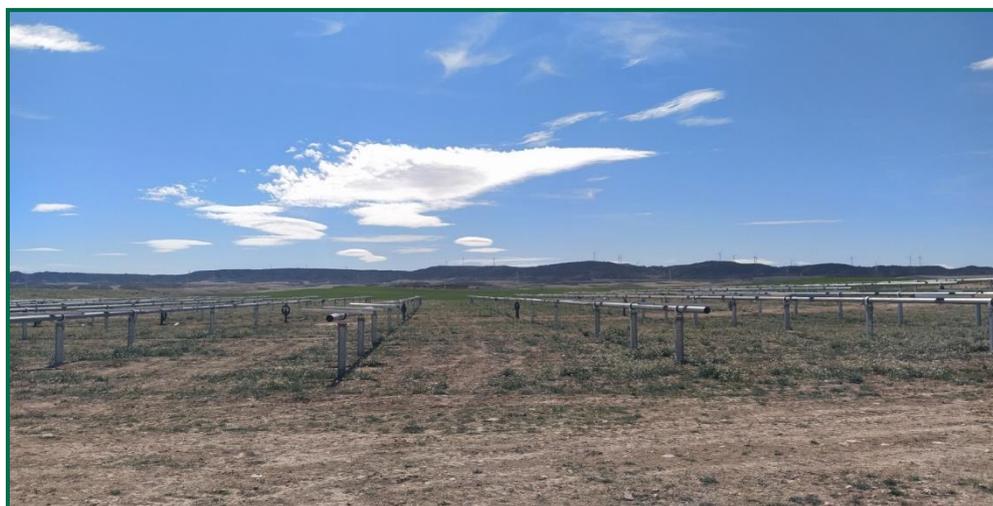
Únicamente se realizan movimientos de tierra en aquellas zonas con mayor desnivel que es necesario nivelar. En las zonas donde no es necesario únicamente se realiza un desbroce de la vegetación de mayor altura, pero no se elimina esta por completo, ni se retira la capa de tierra vegetal para la colocación de los seguidores.

Fotografía 5. Hincas sobre el terreno.

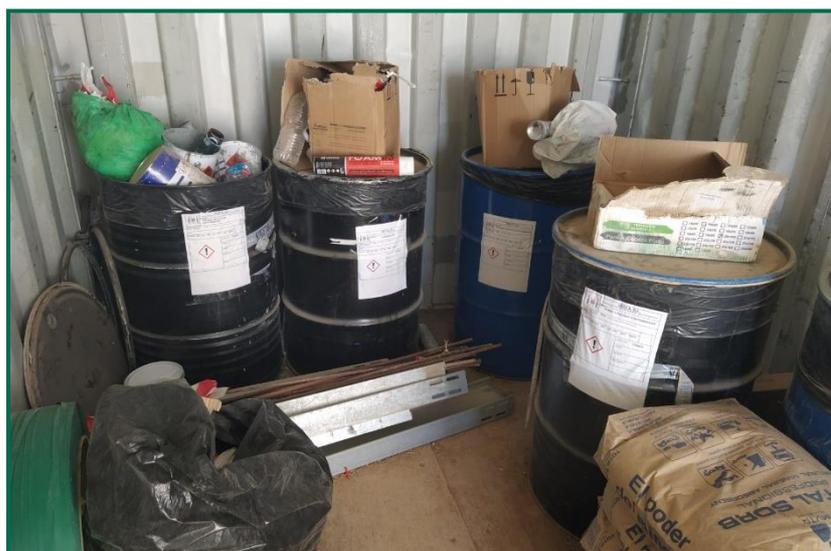
Los residuos peligrosos, se almacenan en bidones específicos, cerrados y almacenados en el interior de un contenedor metálico tipo marítimo. Actualmente se dispone de 5 contenedores, cada uno de ellos etiquetado, para los siguientes residuos: Aerosoles, Tierra y piedras contaminadas, envases metálicos contaminados y envases de plástico contaminados.

Fotografía 6. Bidones para residuos peligrosos.

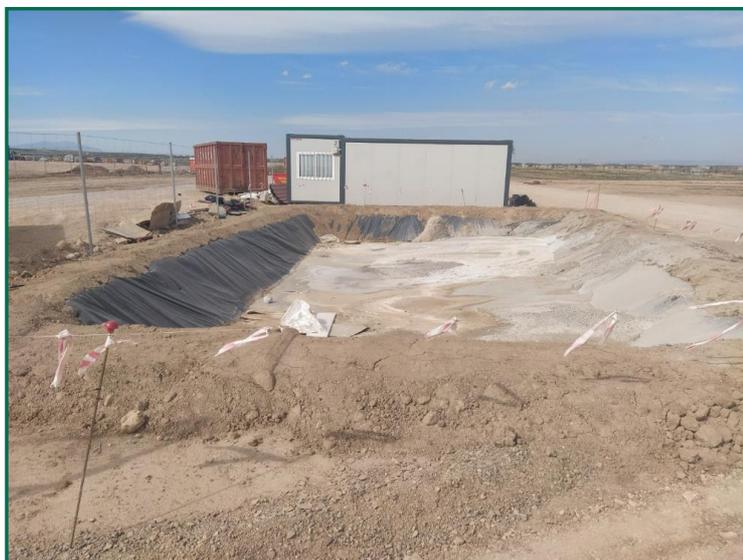
Se ha habilitado una zona para el lavado de canaletas de hormigoneras en planta, que cuenta con un plástico para evitar infiltraciones.

Fotografía 7. Zona de lavado de hormigón.

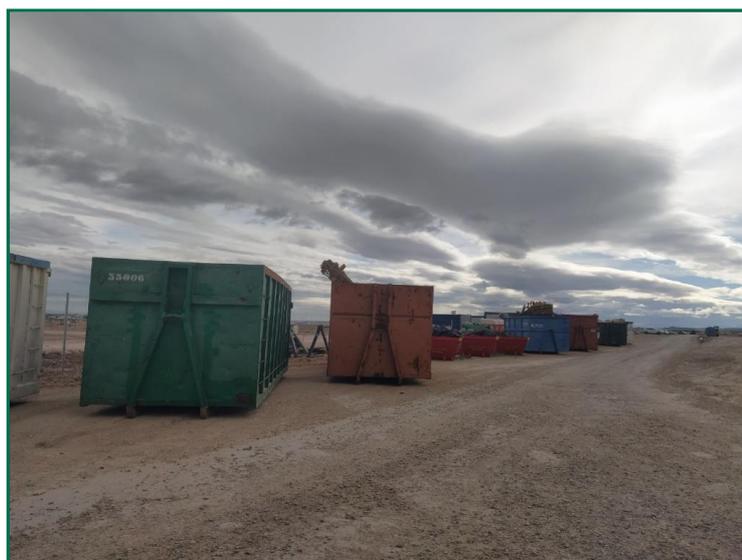
Se han recibido contenedores específicos de gran tamaño para la separación de los residuos inertes voluminosos, para plásticos, madera y cartón y papel, todos ellos se han etiquetado. Para los asimilables a basura urbana se dispone de papeleras en el interior de las casetas.

Fotografía 8. Contenedores para voluminosos.

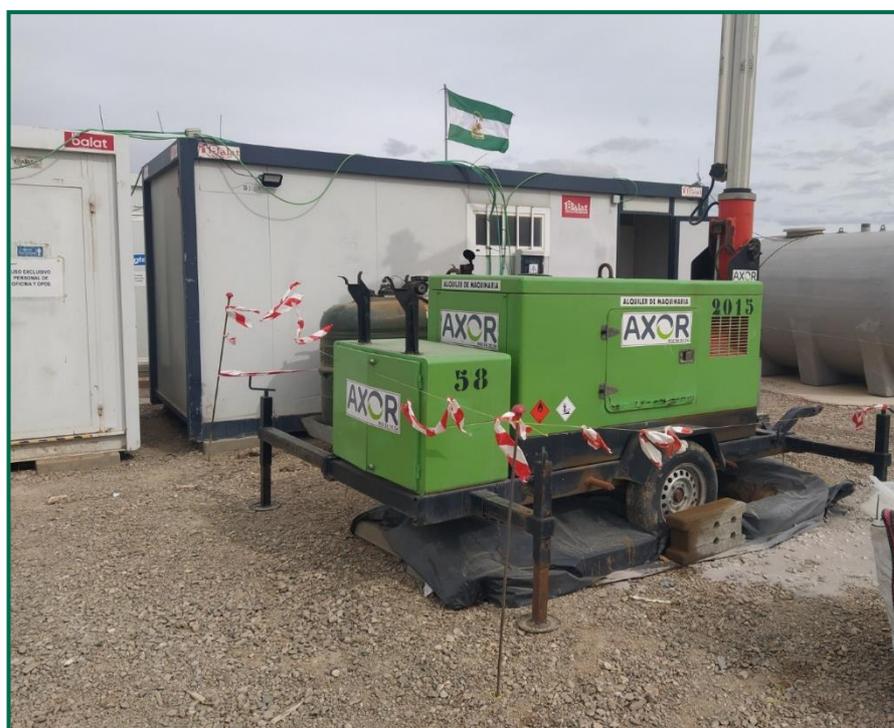
El grupo electrógeno en uso cuenta con chasis estanco y se ha colocado un plástico para evitar vertidos accidentales en la recarga de combustible.

Fotografía 9. Grupo electrógeno.

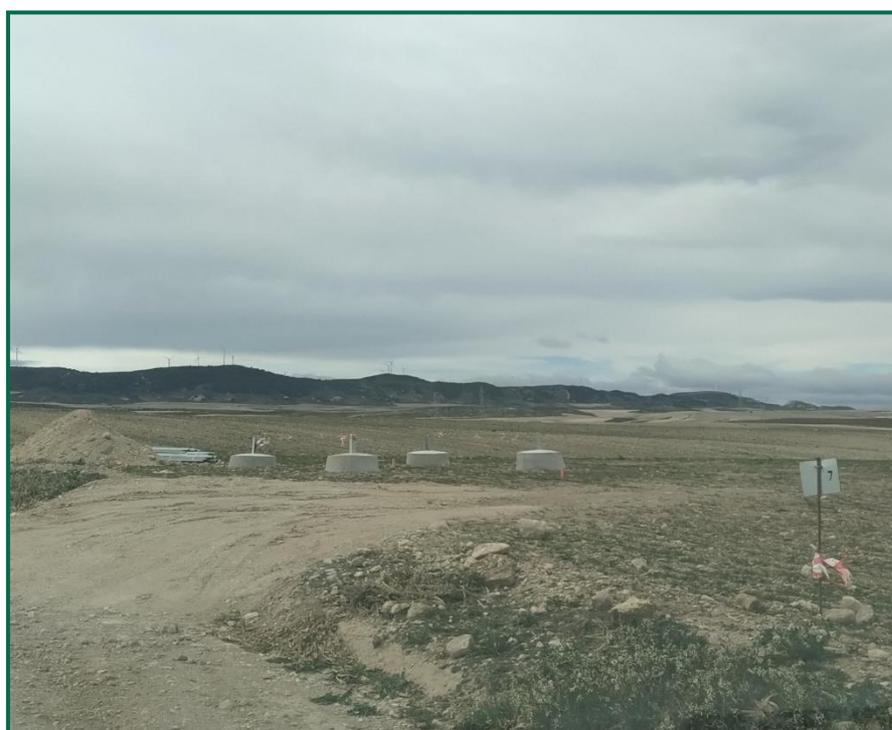
Todavía no se ha comenzado ningún tipo de trabajo en los citados apoyos de la línea de evacuación, únicamente se han comenzado las excavaciones y hormigonado hasta el apoyo 11, y todos en los que se ha trabajado se encuentran en campo de cultivo.

Fotografía 10. Apoyo hormigonado.

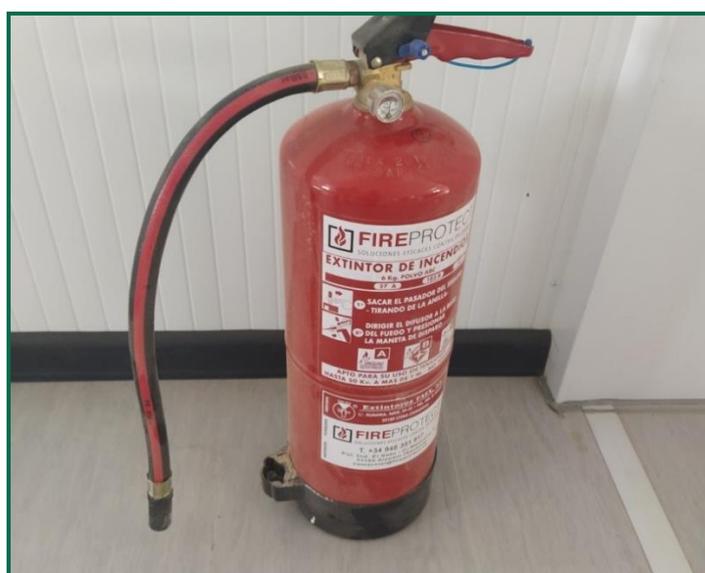
Se dispone de extintores, en la zona de casetas, junto al grupo electrógeno y en la zona de obras. No se han depositado restos de desbroces ni materiales combustibles.

Fotografía 11. Extintor.

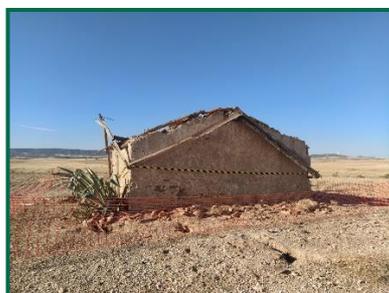
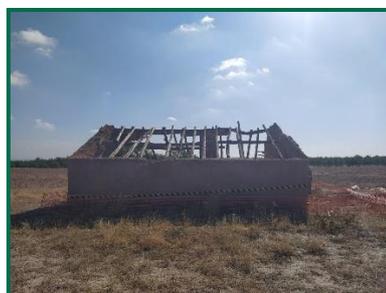
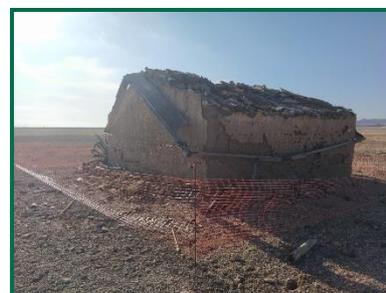
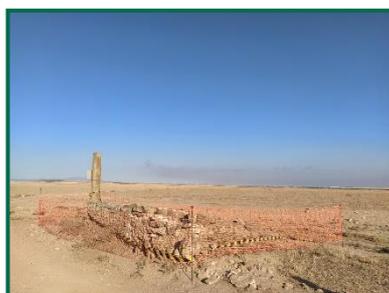
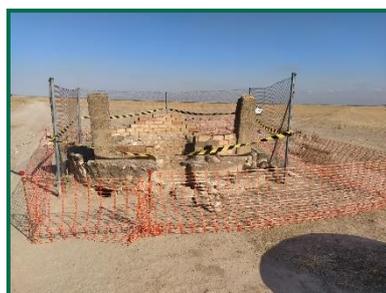
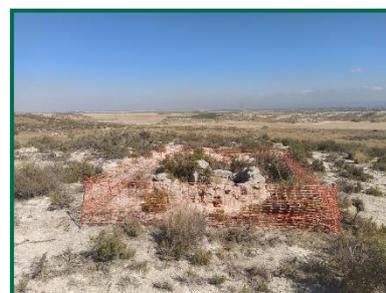
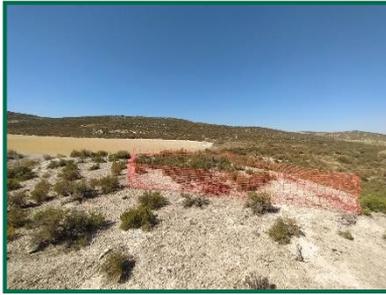
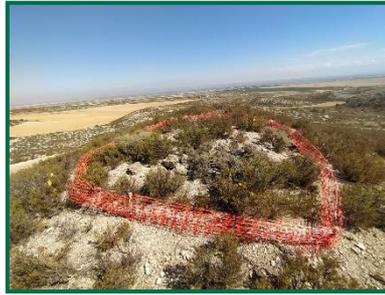
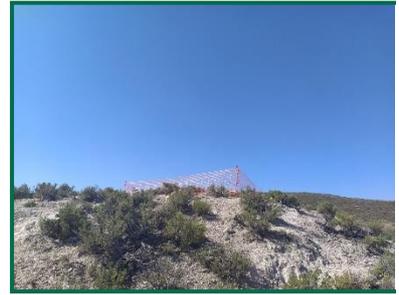
Ya se ha procedido al balizado de los elementos arqueológicos indicados, a continuación, se muestran fotografías de estos balizados:
