PLANTA SOLAR FOTOVOLTAICA (FV)
“CARTUJOS 1” DE 25 MWp”

Programa de Vigilancia Ambiental

Nombre de la instalación:	FV CARTUJOS 1
Provincia/s ubicación de la instalación:	ZARAGOZA
Nombre del titular:	PLANTA SOLAR OPDE 15 S.L.
CIF del titular:	B-71.344.782
Nombre de la empresa de vigilancia:	ARGUSTEC S.L.
Tipo de EIA:	ORDINARIA
Informe de FASE de:	CONSTRUCCIÓN
Periodicidad del informe según DIA:	MENSUAL
Año de seguimiento n.º:	AÑO 1
N.º de informe y año de seguimiento	INFORME N.º 3 DEL AÑO 1
Período que recoge el informe:	DICIEMBRE 2022

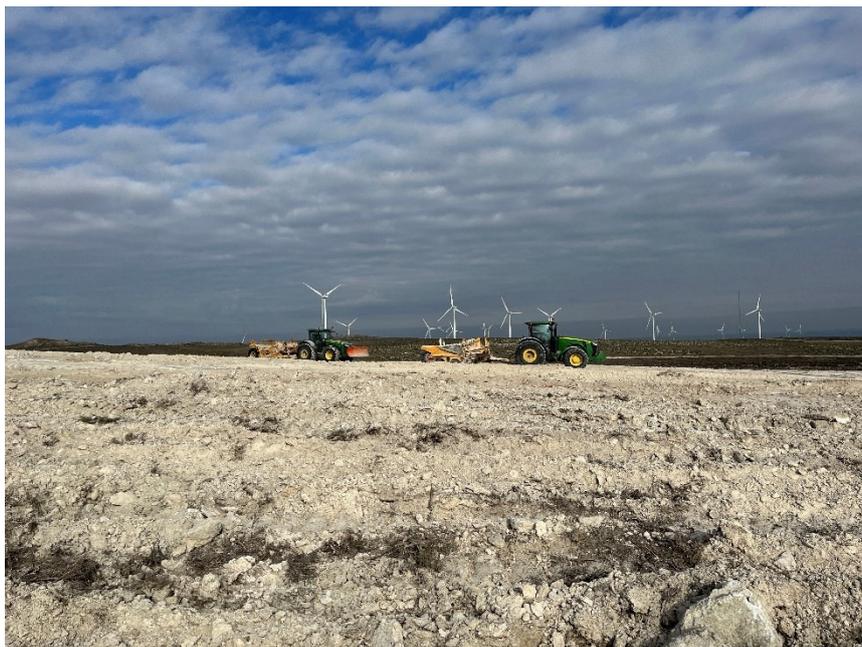
Se ha continuado con los movimientos de tierras, así como desbroces, apertura de viales, nivelaciones del terreno y apertura de zanjas (Figura 2).

Figura 2 Trabajos de movimiento de tierras y nivelaciones del terreno

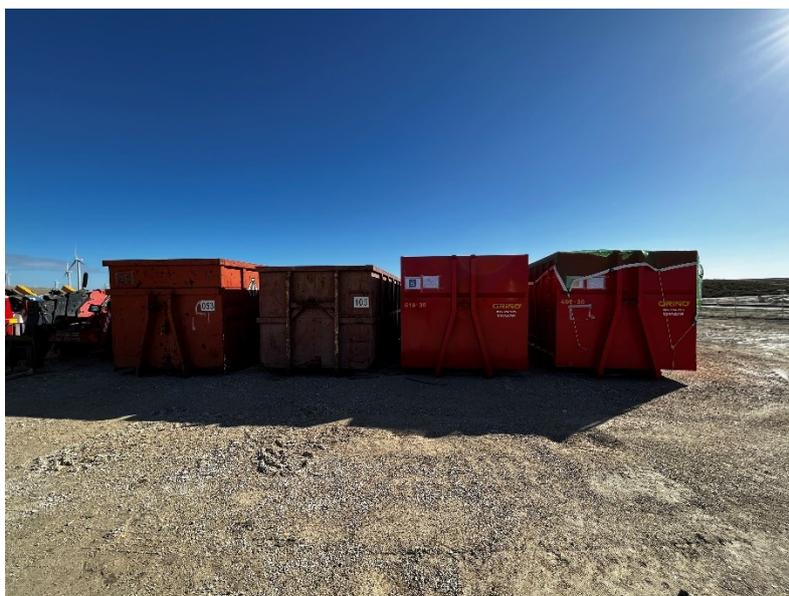
En cuanto al punto limpio de residuos no peligrosos, se consta que la segregación se está realizando correctamente.

Se ha dispuesto un punto limpio de residuos no peligrosos que consta de dos contenedores, uno para restos plásticos, otro de papel y cartón, madera, flejes y residuos orgánicos.

Figura 3 Punto limpio de residuos no peligrosos

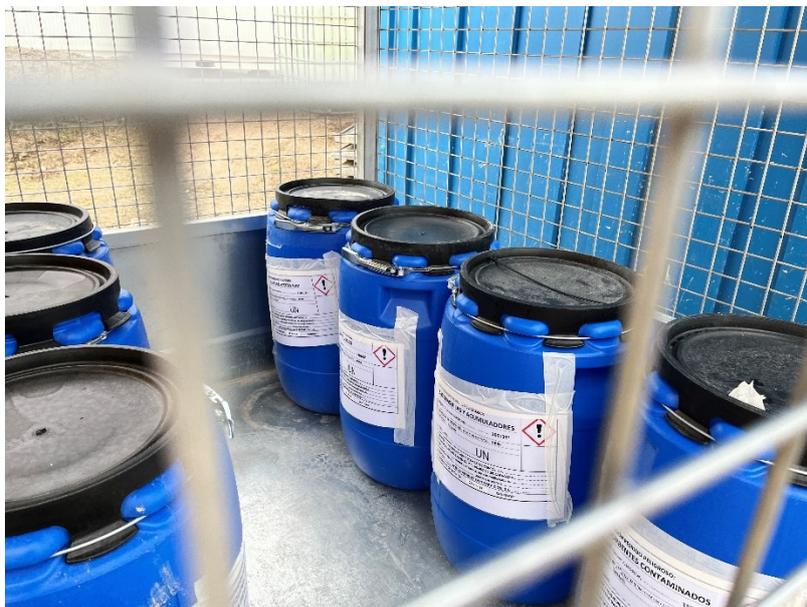
Este mes se dispuso el punto limpio de residuos peligrosos, en los que se diferencian equipos desechados que contienen componentes peligrosos, tierras contaminadas, aerosoles vacíos, absorbentes contaminados, baterías o pilas y acumuladores, aceite usado y filtros de aceites.

Figura 4 Punto limpio de residuos peligrosos

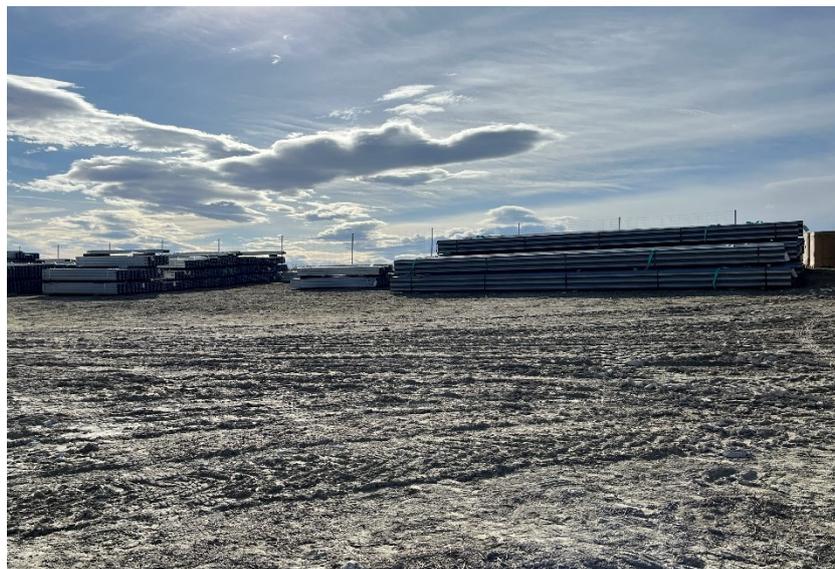
La planta mantiene un nivel de limpieza óptimo, y los acopios de material de construcción se ha realizado en zonas destinadas para la labor y sobre terreno de cultivo.

Figura 5 Acopio de material de construcción

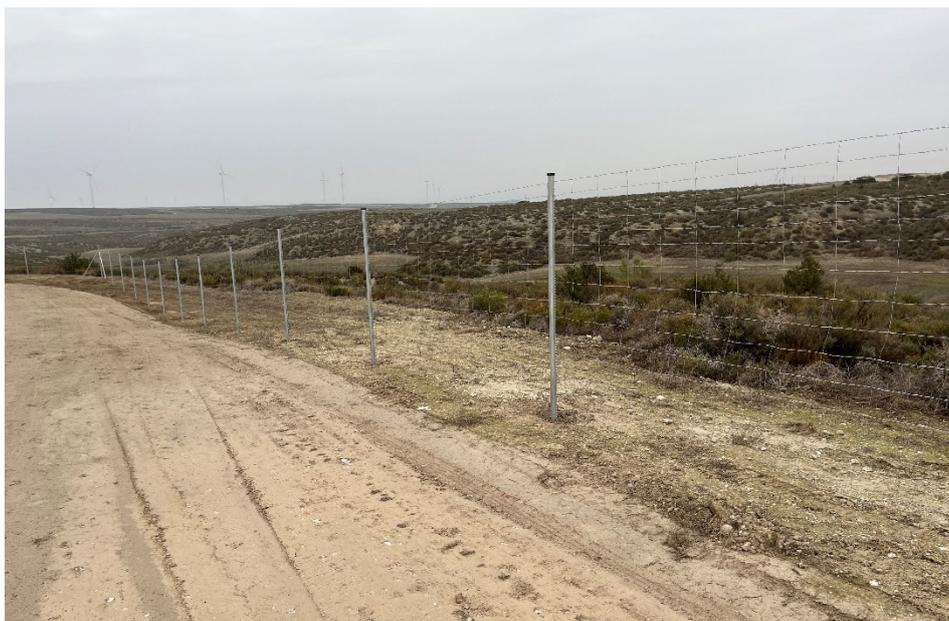
Durante este mes se comenzó con la instalación del vallado perimetral, colocación de las placas esteparias y la apertura de los pasos de fauna.

Figura 7 Instalación del vallado perimetral

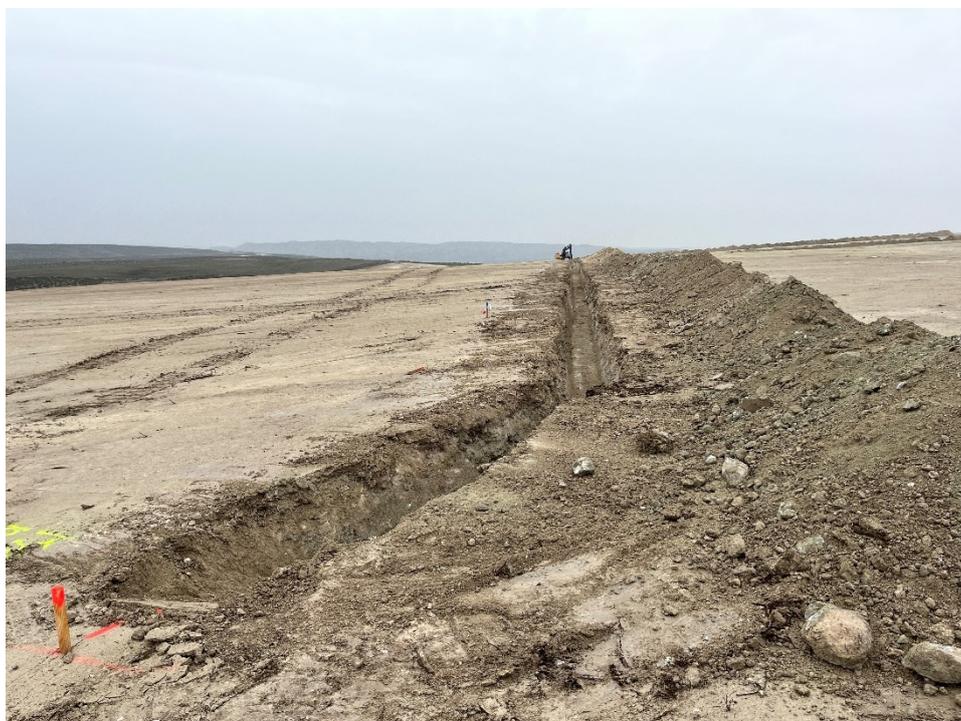
Figura 9 Apertura de zanjas

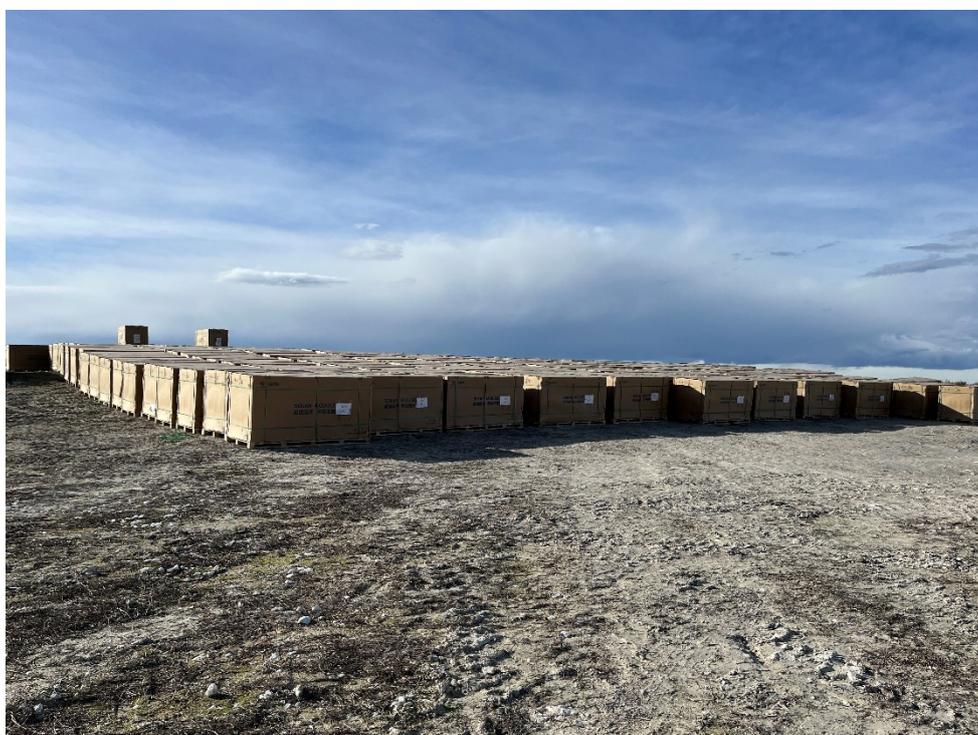
Figura 10 Acopio de los módulos fotovoltaicos

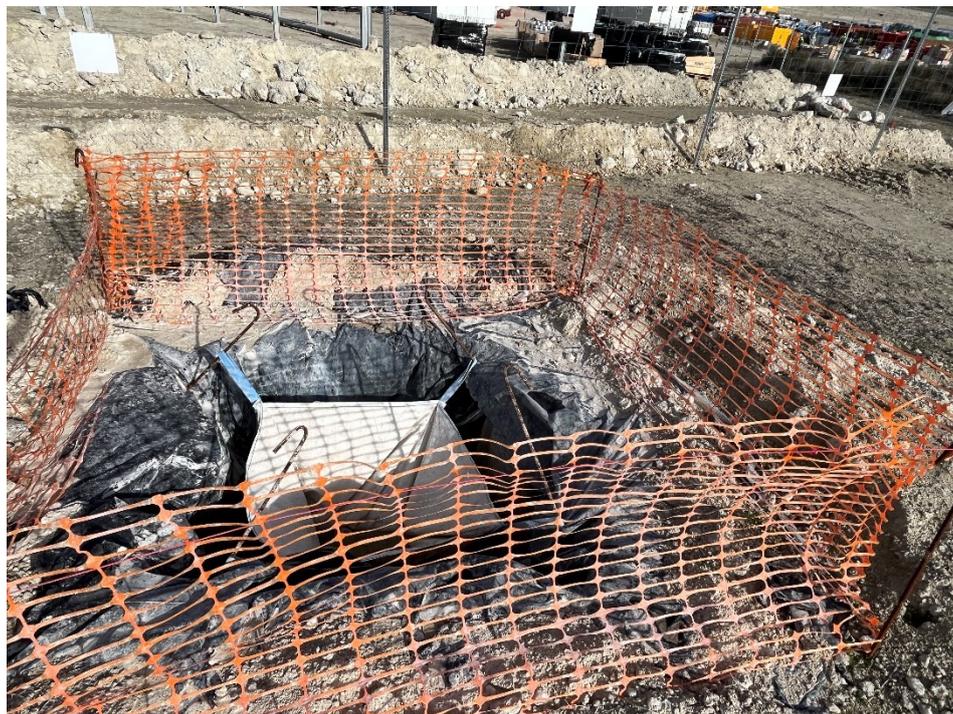
Figura 11 Lavadero de cubas de hormigón
