TERCER EJERCICIO DE LAS PRUEBAS SELECTIVAS PARA INGRESO EN EL CUERPO DE FUNCIONARIOS SUPERIORES DE LA ADMINISTRACIÓN DE LA COMUNIDAD AUTÓNOMA DE ARAGÓN, ESCALA FACULTATIVA SUPERIOR, ARQUITECTOS. EXAMEN CON PREGUNTAS CORTAS SOBRE UN SUPUESTO PRÁCTICO. 3 DE DICIEMBRE DE 2025.

centro de salud

Perpetuo Socorro

Molpeceres Abad Rosendo, arquitectos SCP Torné Ingeniería
PROYECTO BÁSICO Y DE EJECUCIÓN

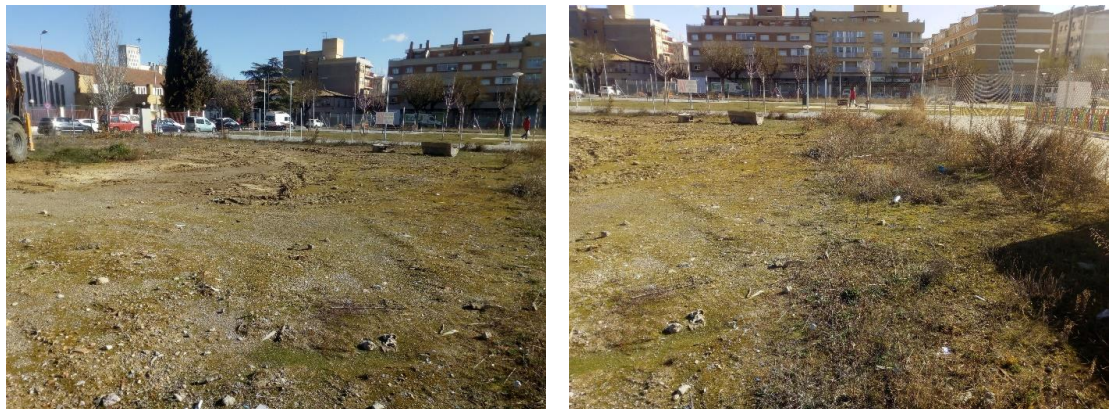
Actualmente, el solar se encuentra vallado, sin construcciones y nivelado, aproximadamente a cota de las calles adyacentes.

Figura 1. Vistas del solar, desde la esquina Suroeste

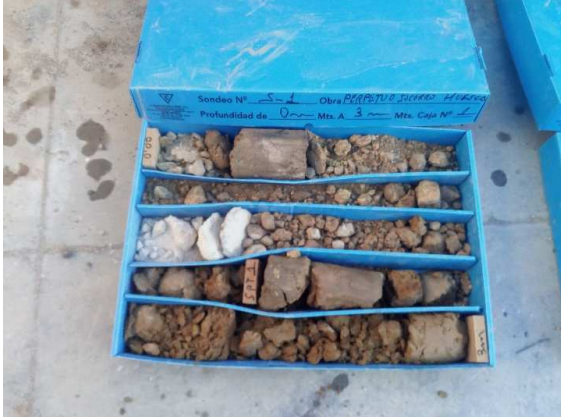
De 0,00 a 3,00 m

En el Apéndice II se incluyen las columnas litológicas deducidas a partir de la testificación, y las fotografías del testigo obtenido.

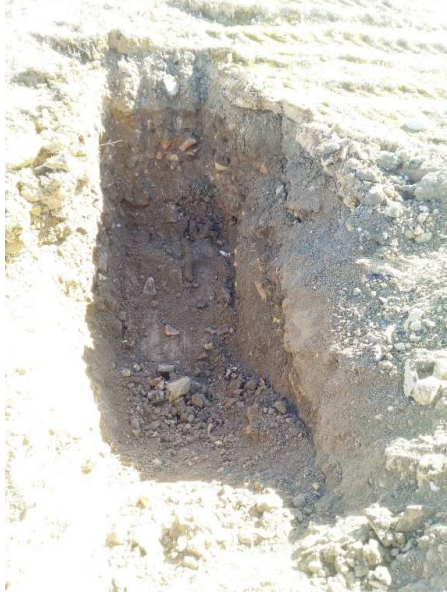
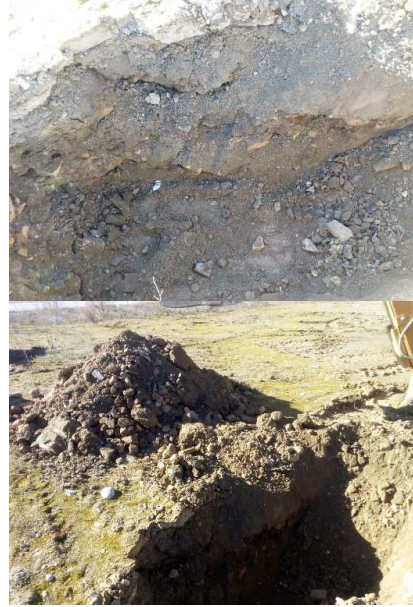
CALICATA C-1

En el Apéndice III se incluyen las columnas litológicas deducidas a partir de la testificación, y las fotografías de las excavaciones.

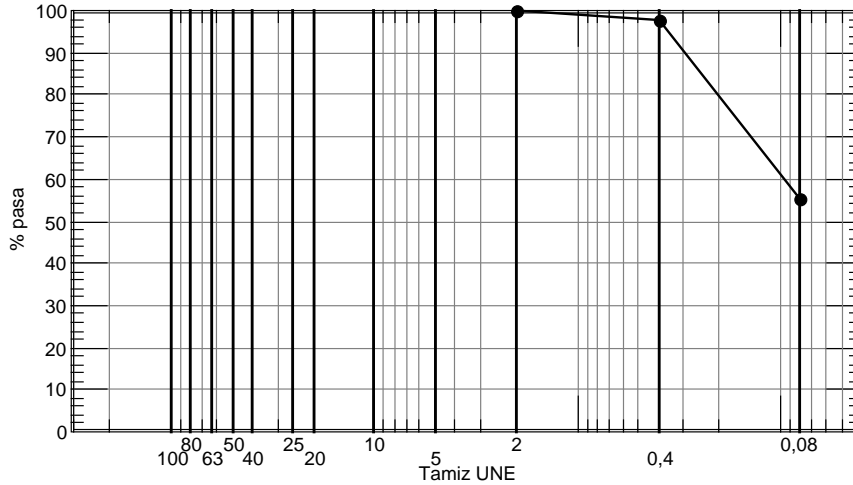
Análisis granulométrico (UNE 103101)

Tamiz UNE	Pasa
100	
80	
63	
50	
40	
25	
20	
10	
5	
2	100
0,400	98
0,080	55,6

Según los ensayos de laboratorio realizados a una muestra, esta presenta un contenido en fracción arenosa del 44 % y en finos del 56 %, siendo estos no plásticos. La muestra se clasifica según USCS como ML (Limos y arenas muy finas).

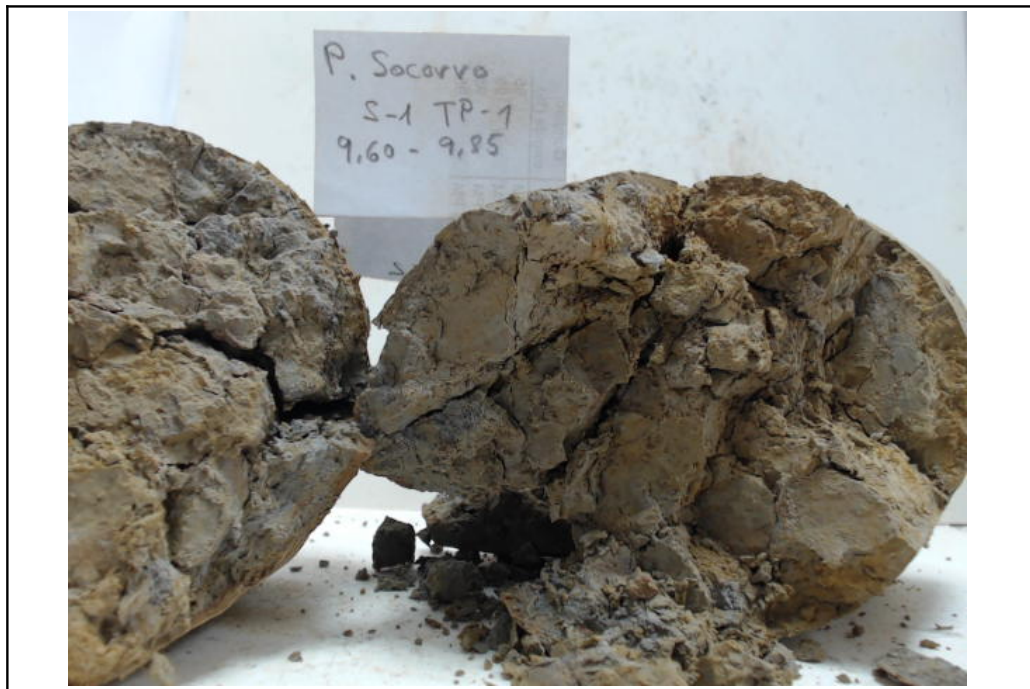
Detalle del interior de la probeta
