# **PROPUESTA PARA LA RESTAURACIÓN DE LAS POTENCIALES AFECCIONES PRODUCIDAS POR LA AMPLIACIÓN DE UNA PLANTACIÓN DE ALMENDROS, CON RIEGO DEFICITARIO, EN T.M. DE BELCHITE (ZARAGOZA)**

Polígono 502 parcelas 62, 63, 239 y 258.  
Partida “Marcial”  
Término Municipal de Belchite (Zaragoza)

D. Diego Aznar Conesa  
Ingeniero Agrónomo y Licenciado en Ciencias Ambientales

Mayo de 2025

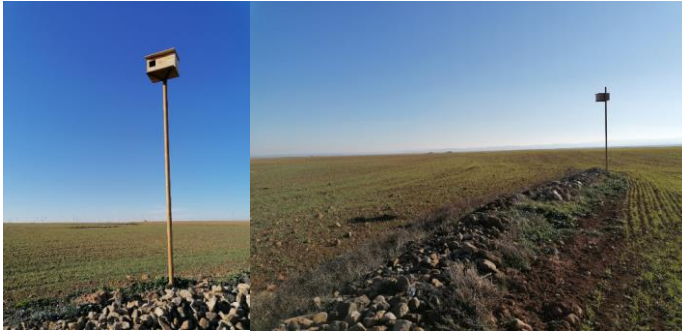
Figura 1.- Cajas nido de cernícalo vulgar.

Además, también se han instalado un mínimo de cinco (5) cajas nido para cernícalo en parcelas de cultivos de cereal de secano y en las inmediaciones de fincas de frutales. Estas cajas se han instalado a varios metros de altura, sobre postes.

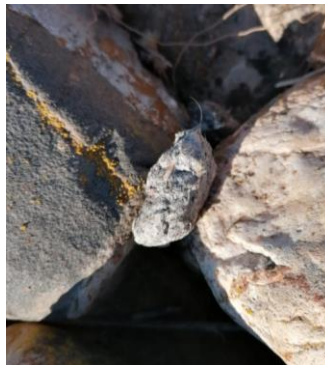
Se ha comprobado el uso de algunas de estas cajas como refugio y posadero habitual, habiendo observado cernícalos vulgares posados en ellas, y también se han hallado egagrópilas de cernícalo vulgar al pie de los postes.

Figura 2.- Egagrópila de cernícalo vulgar bajo una caja nido.

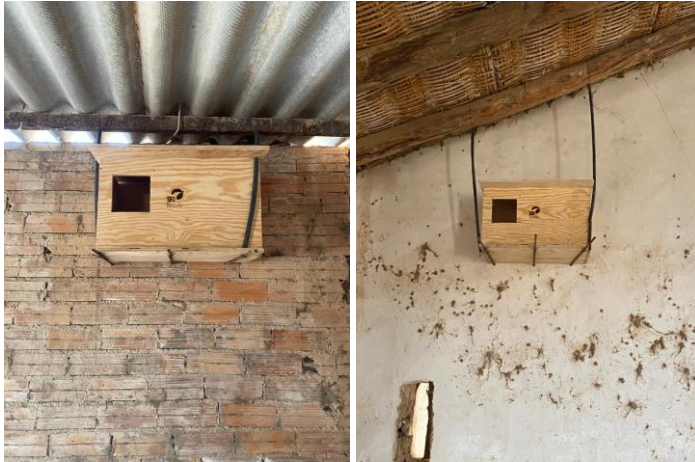
Detalle caja nido lechuza instalada en dos parideras del propietario

En los últimos años se han instalado siete (7) cajas nido para lechuza común en edificaciones agrícolas y ganaderas tradicionales del término municipal de Belchite, dos de ellas en parideras incluidas en parcelas propiedad de Hernando Ortín Cólera. Estas cajas se han colocado dentro de las edificaciones, adosadas a los muros del interior.

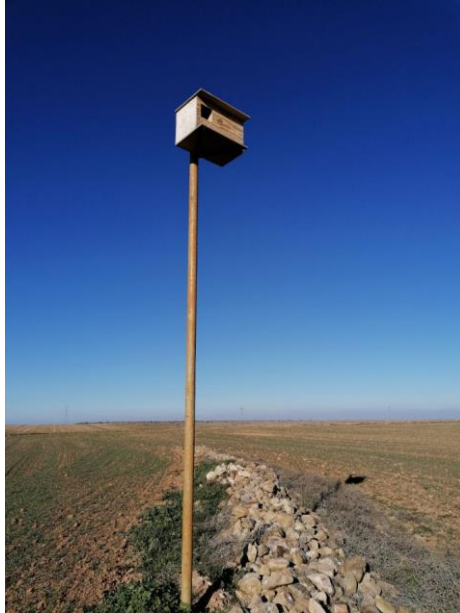
Figura 7.- Caja nido de cernícalo vulgar en finca agrícola de Hernando Ortín Cólera.

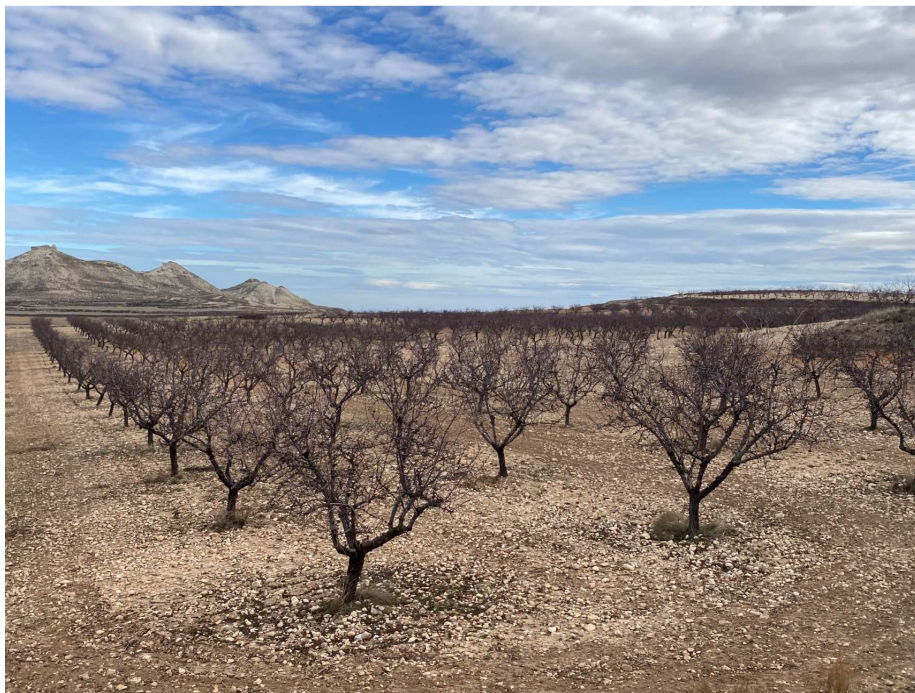
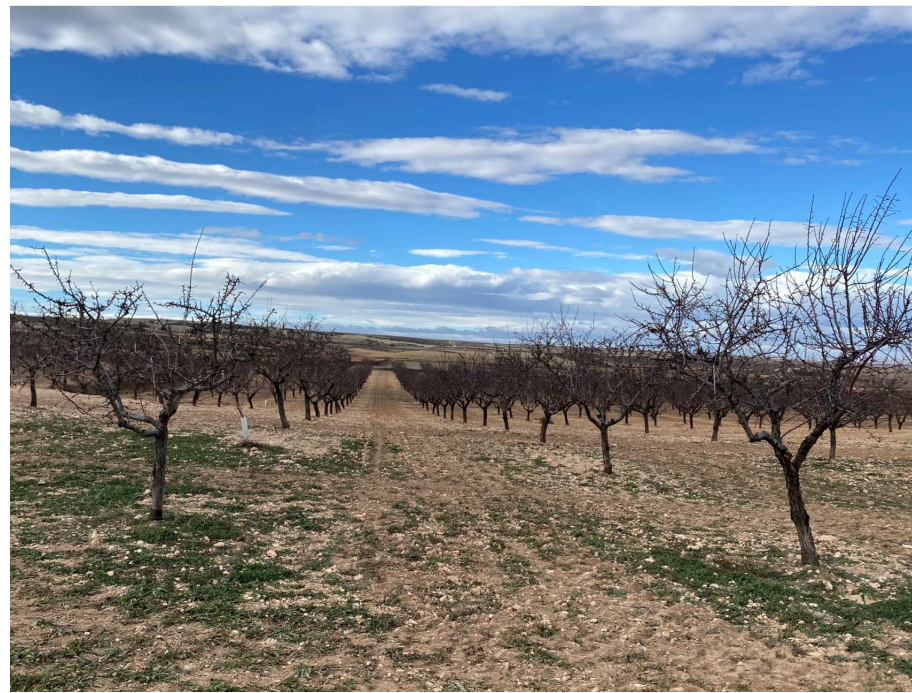
Fotos 1 y 2: Plantación de almendros de secano ubicadas a unos 2.000 metros de la de regadío, en estudio, y cultivadas por el promotor de este informe.

Tal como se pudo comprobar en la visita realizada, con las variedades actuales de almendro, se utilizan los mismos marcos de plantación y sistemas de cultivo, en secano y en regadío. La familia Ortín Cólera cultiva almendros de secano y de regadío, se puede comprobar que no hay diferencias significativas en la forma de cultivo, dentro de la misma explotación para los almendros en secano y en regadío, como se puede comprobar en las fotos 1, 2, 5, 6, 7 y 8. Con ello, se puede decir que en la finca estudiada se podría haber realizado una plantación de almendros, como la existente, si bien sin riego localizado, en secano. Como se puede comprobar en las fotos dichas la única diferencia que se localiza entra los almendros de secano, fotos 1 y 2, y los de regadío, fotos 5 y 6 de la parcela 110 y fotos 7 y 8 de las objeto de este informe, es que en secano se realizan labores cruzadas, y en el regadío se cultivan entre líneas y se dejan sin cultivar en el otro sentido, al estar los laterales portagoteros, como se ve en las fotos dichas.

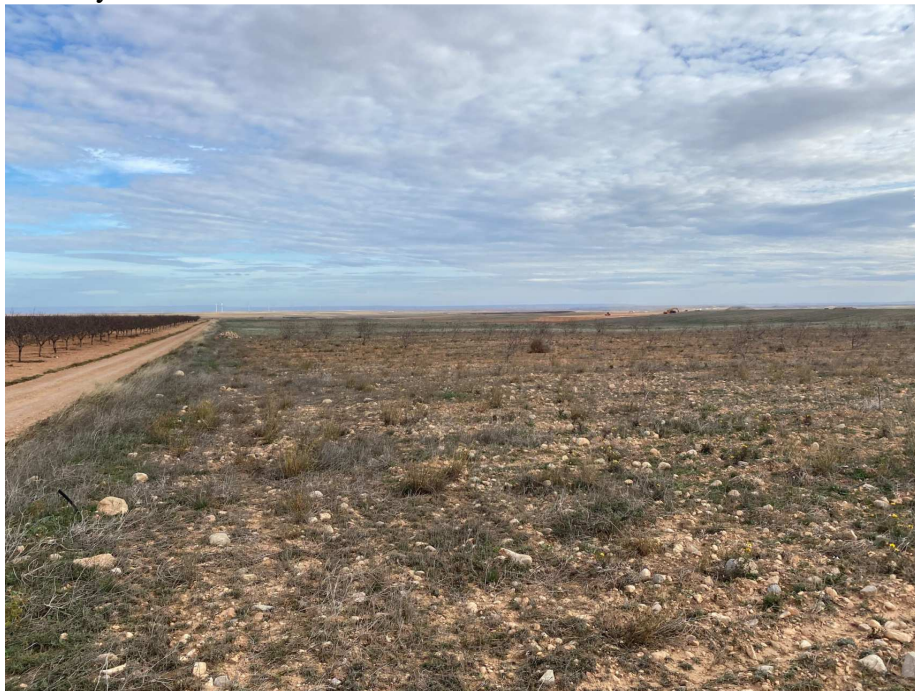
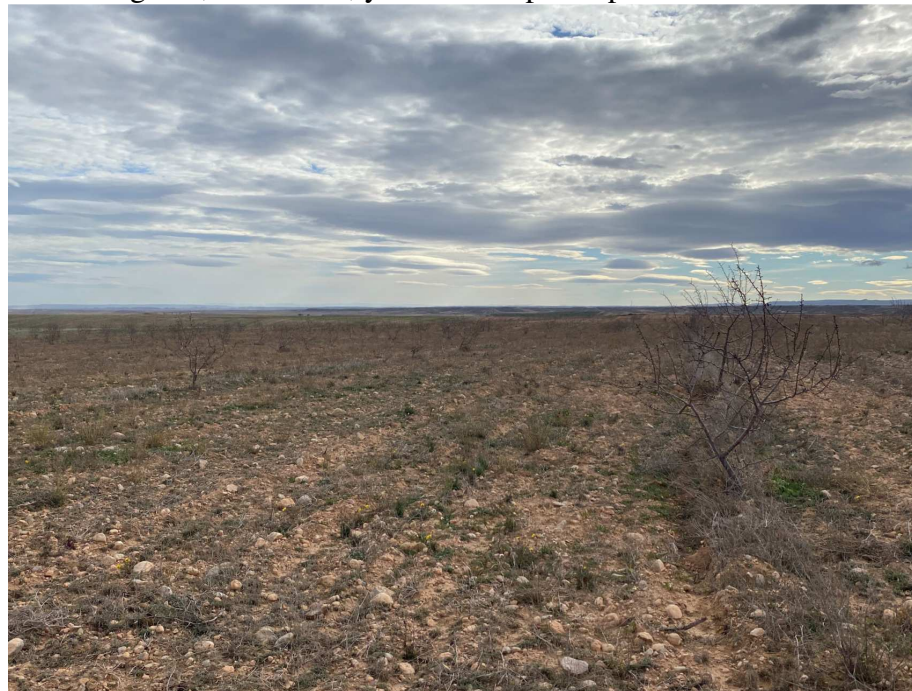
Fotos 3 y 4: Parcelas linderas, las separa el camino, en las que se ve una plantación de almendros de secano, parecen en estado de no cultivo.

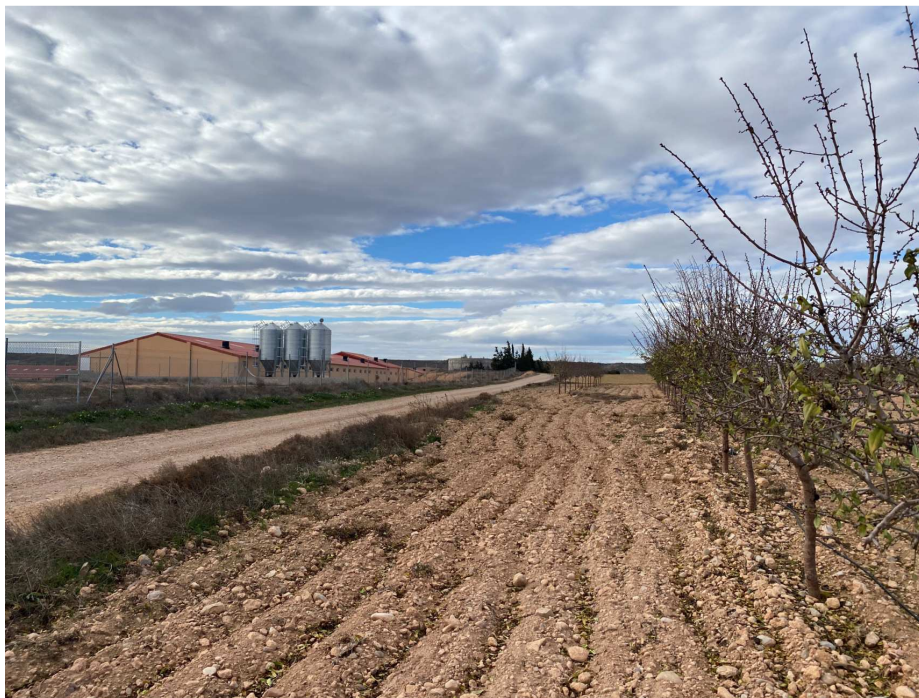
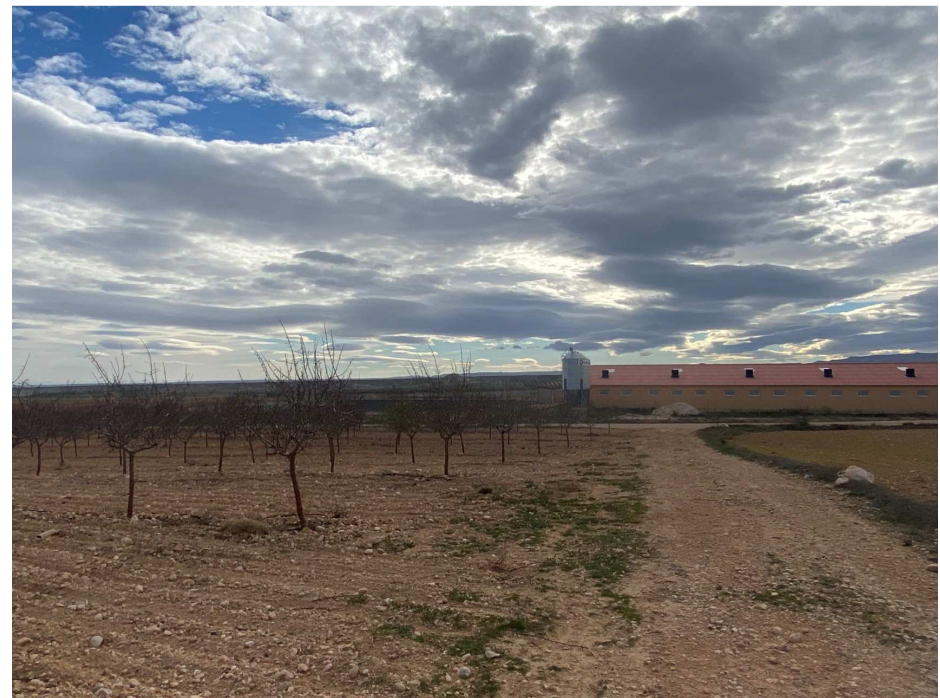
Fotos 5 y 6: Vistas de la plantación de almendros con riego desde 2002, con las que linda la parcela estudiada y una explotación porcina de cría.

En el anejo 2 se aporta un estudio histórico de esa zona, habiendo tomado las vistas de las ortofotos disponibles en la plataforma de la Infraestructura de Datos Espaciales de Aragón (IDEAragón). Se puede comprobar la evolución de esta finca desde 1956, momento en el que la distribución de la propiedad era diferente, en 1998 ya se debió materializar la concentración parcelaria, al poder ver tanto los caminos como la geometría de las parcelas actuales, también se ve que en la parcela 110 ya se había realizado la plantación de almendros y las que son objeto de este informe se dedicaban a cultivos extensivos de secano, es en la vista de 2012 cuando ya se pueden ver los almendros plantados, pudiendo comprobar en esa misma vista que se han mantenido los ribazos que había en la parcela, antes de realizar la plantación, en la zona norte y que se siguen en la misma situación actualmente. En la de 2018, se puede comprobar que una zona de la parcela 110, que dispone de concesión, se había arrancado, habiendo sido plantada después de esta fecha, puesto que en el momento de la visita los árboles ya tenían un porte adecuado, compatible con la proximidad a plena producción. Por último y en la más reciente, de 2021 se mantienen los aprovechamientos con respecto a la anterior vista, de 2018, cabe resaltar la conservación de los ribazos. Se puede ver que ya está en cultivo la parte de la parcela 110 del polígono 502 que se renovó en 2018, encontrándose en plena producción como se ve en las fotos 5 y 6.

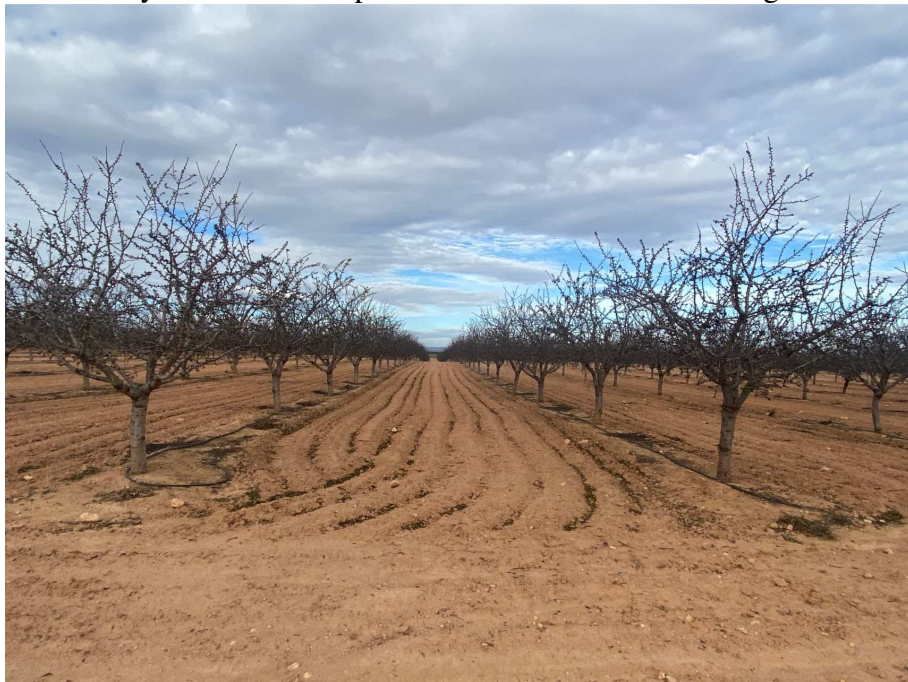
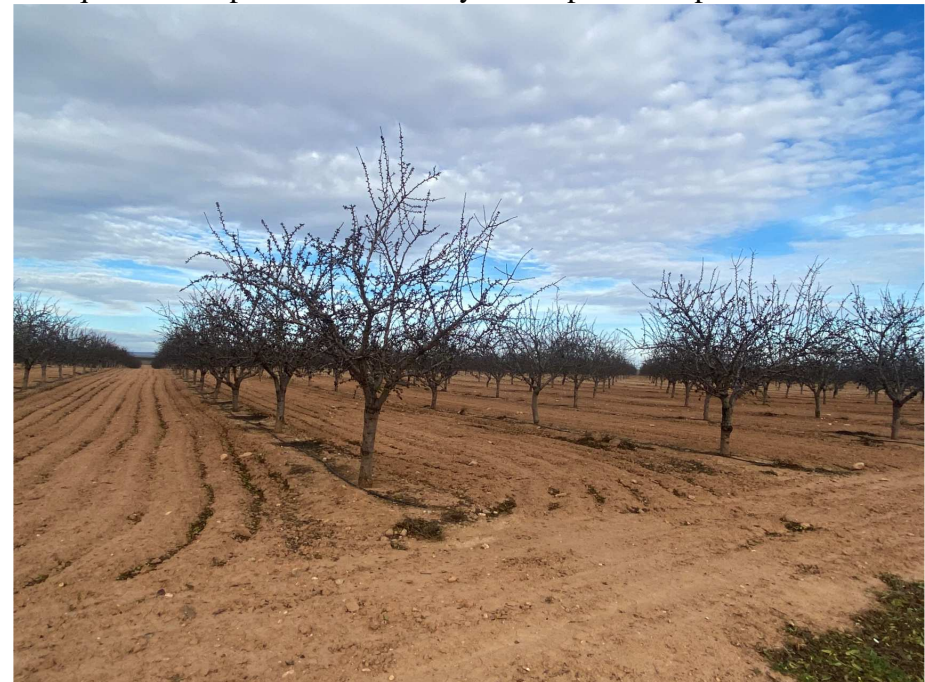
Fotos 7 y 8: Vistas de la plantación de almendros con riego localizado estudiada en este informe
