**Proyecto de ejecución de enlace de Línea Aérea de Media Tensión 15kV entre LAMT “Leciñén” y “Nuez\_Ebro” en los términos municipales de Perdiguera y Farlete (provincia de Zaragoza)**

EVALUACIÓN DE IMPACTO AMBIENTAL DEL "PROYECTO  
DE EJECUCIÓN DE ENLACE DE LÍNEA AÉREA DE MEDIA  
TENSIÓN 15KV ENTRE LAMT "LECIÑÉN" Y "NUEZ\_EBRO"  
EN LOS TÉRMINOS MUNICIPALES DE PERDIGUERA Y  
FARLETE (PROVINCIA DE ZARAGOZA)"

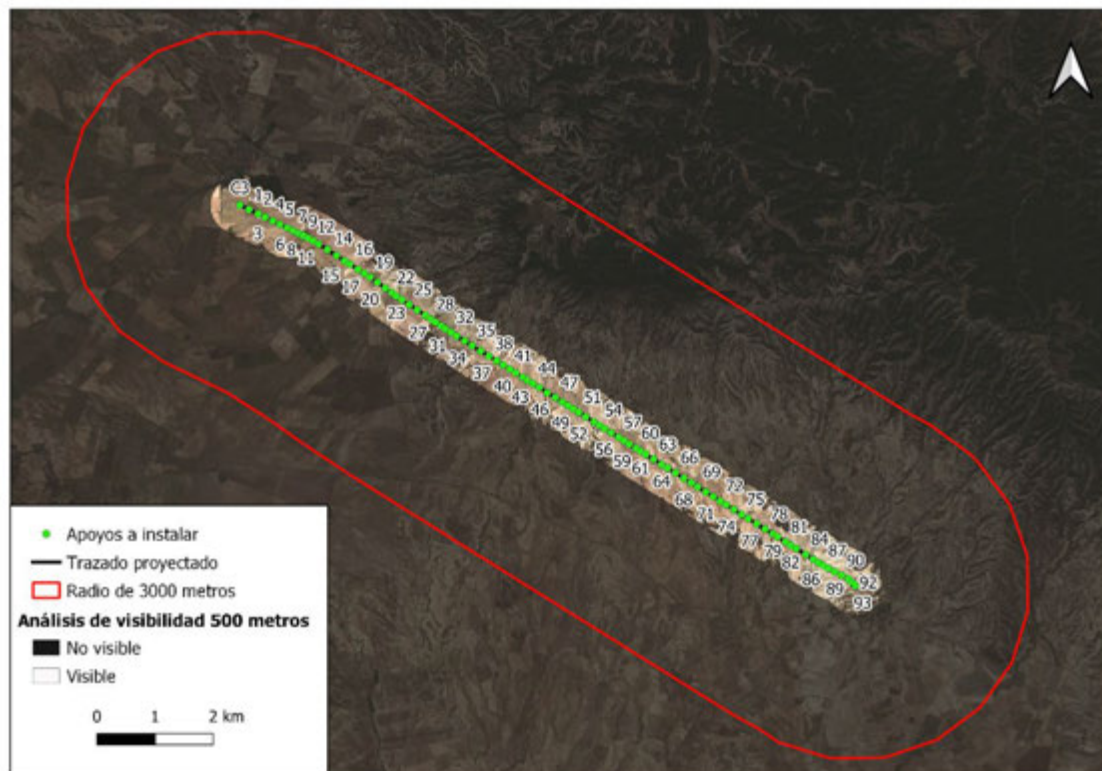
Figura 26: Análisis de visibilidad, distancias cortas 500m.

Desde distancias cortas los apoyos proyectados y el trazado proyectado se pueden observar desde los municipios de Farlete y Perdiguera, así como desde los campos de cultivo adyacentes al trazado de la línea eléctrica.

Debido a ser distancias cortas con respecto al trazado proyectado, desde las zonas visibles en este análisis los apoyos e incluso los conductores pueden observarse con clara nitidez, produciendo un impacto y una fractura paisajística en las zonas más transitadas.
