INFORME CUATRIMESTRAL FASE EXPLOTACIÓN- 1^{er} INFORME 1^{er} AÑO

FV CALAMOCHA I

JUNIO - SEPTIEMBRE 2022

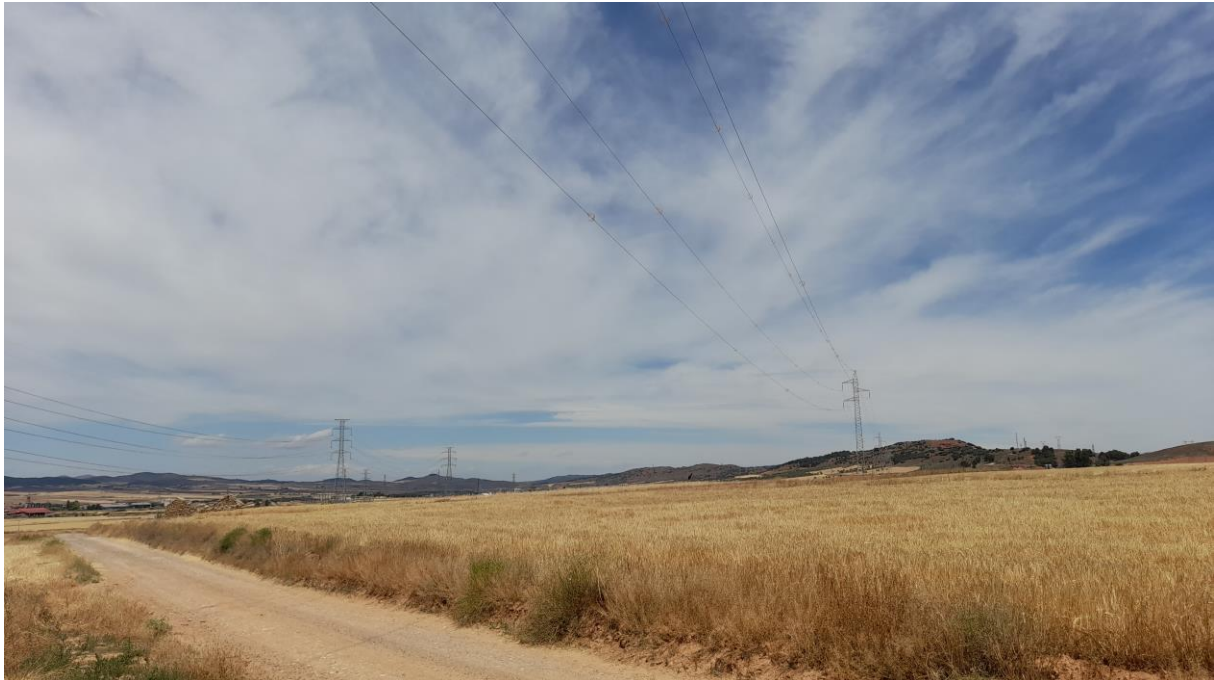
Durante las visitas realizadas no se han detectado casos de siniestralidad, y el estado de las balizas y los materiales aislantes es el adecuado.

Imagen de la LAAT de Calamocha I

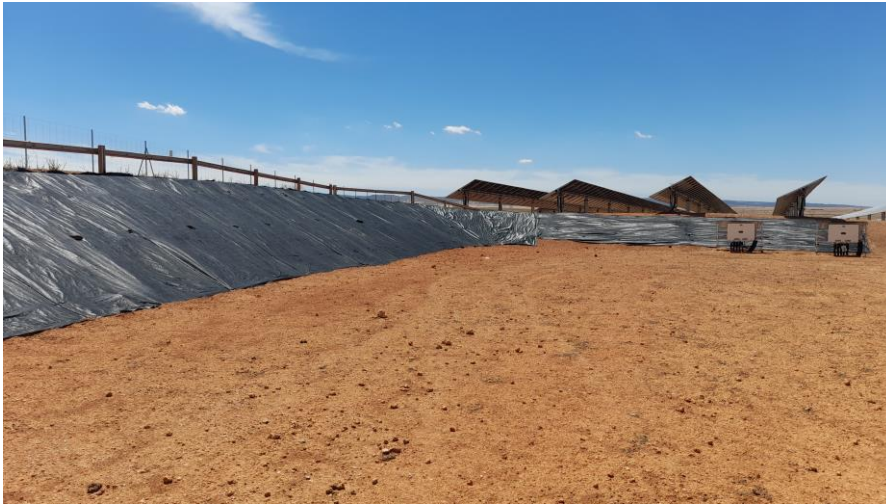
La parcela 3 (pequeña) presenta un talud en el que se realizó una revegetación que no ha prosperado. La especie utilizada (hiedra *Hedera helix*), no se antoja a priori como la más adecuada, al tratarse de una planta con requerimientos concretos de humedad y sombra que el ambiente de la planta no proporciona, por lo que de cara a la restauración de la zona afectada y, para proporcionar al talud de un sustento natural y evitar futuros procesos erosivos, se ha recomendado realizar una nueva actuación en el intervalo de fechas adecuado, esta vez con otro método más adecuado, como podría ser una hidrosiembra. En el siguiente informe cuatrimestral se dará seguimiento a la evolución de estas actuaciones.

Estado que presentaba en el mes de junio el talud revegetado.

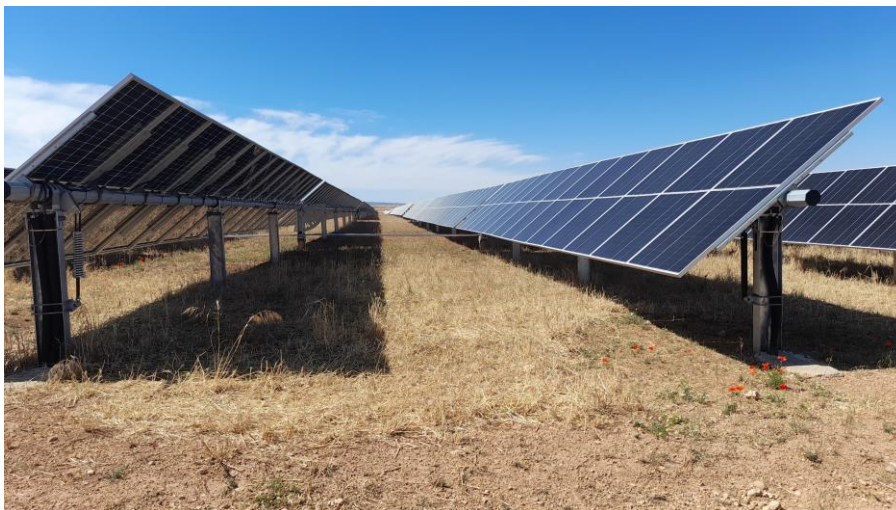
La cobertura vegetal en el interior del proyecto ha prosperado satisfactoriamente en las tres parcelas que componen la planta fotovoltaica. Para evitar un crecimiento desmedido de la vegetación, se introduce de forma periódica un rebaño de ovejas, evitando así el uso de otros sistemas más agresivos, como herbicidas, cuyo uso además no está permitido (condicionado 11.3 de la Declaración de Impacto Ambiental)

Regeneración de la vegetación en el interior de la planta.

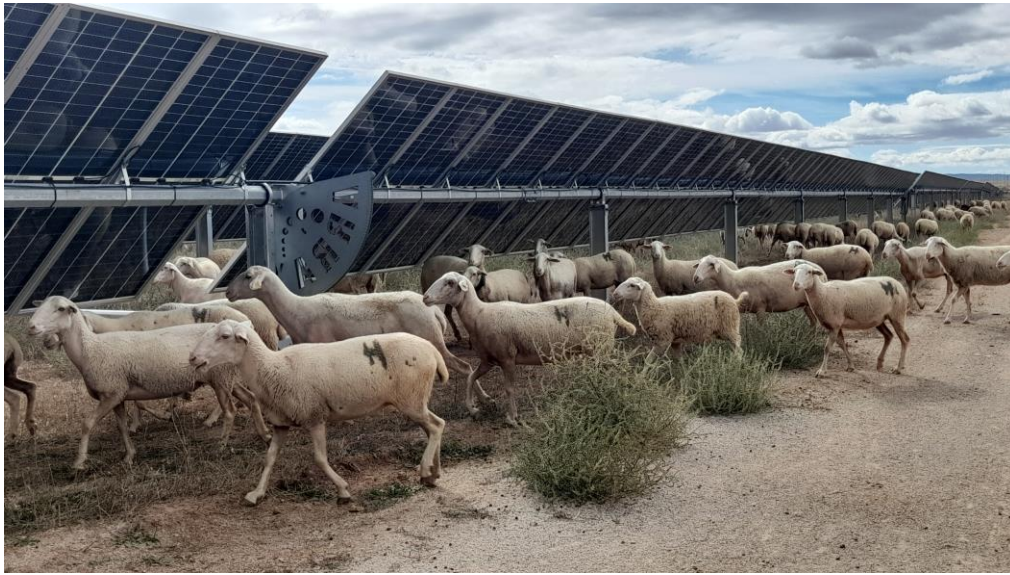
Ganado en el interior de la planta.

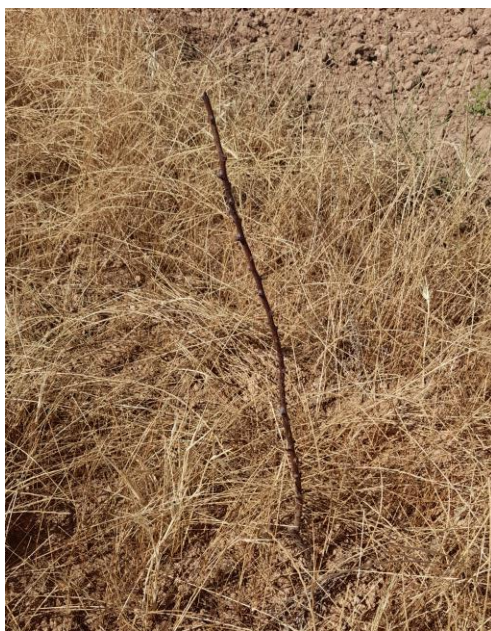
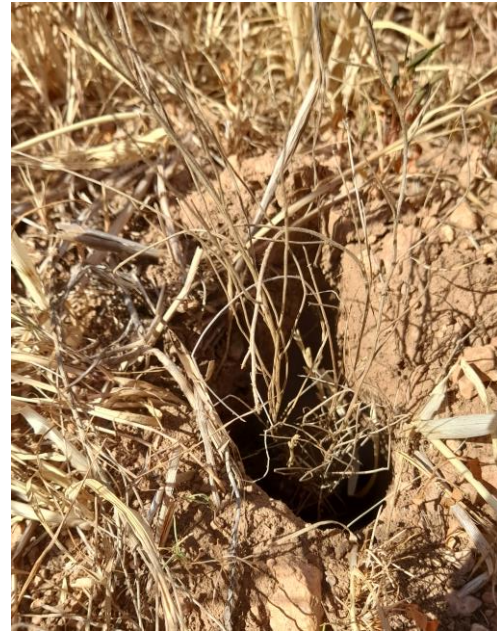
Tal y como indica la DIA del proyecto, se procedió a instalar a lo largo de todo el vallado perimetral una pantalla vegetal con especies presentes en el entorno. Si bien esta, en primera instancia, prosperó de forma positiva, el rigor de las temperaturas de este verano ha resultado en un porcentaje alto de plantas que se han terminado secando. En la primera visita correspondiente a la vigilancia en explotación, que se realiza en el pasado mes de junio, se constata este hecho y se insta a la empresa promotora a actuar realizando una reposición de marras donde fuera necesario, siempre dentro del intervalo de fechas apropiado para este tipo de actuaciones (otoño, principalmente). En el siguiente informe cuatrimestral se dará seguimiento a la evolución de estas actuaciones.

Estado que presentaban algunas de las plantas de la pantalla vegetal en la visita del mes de junio.

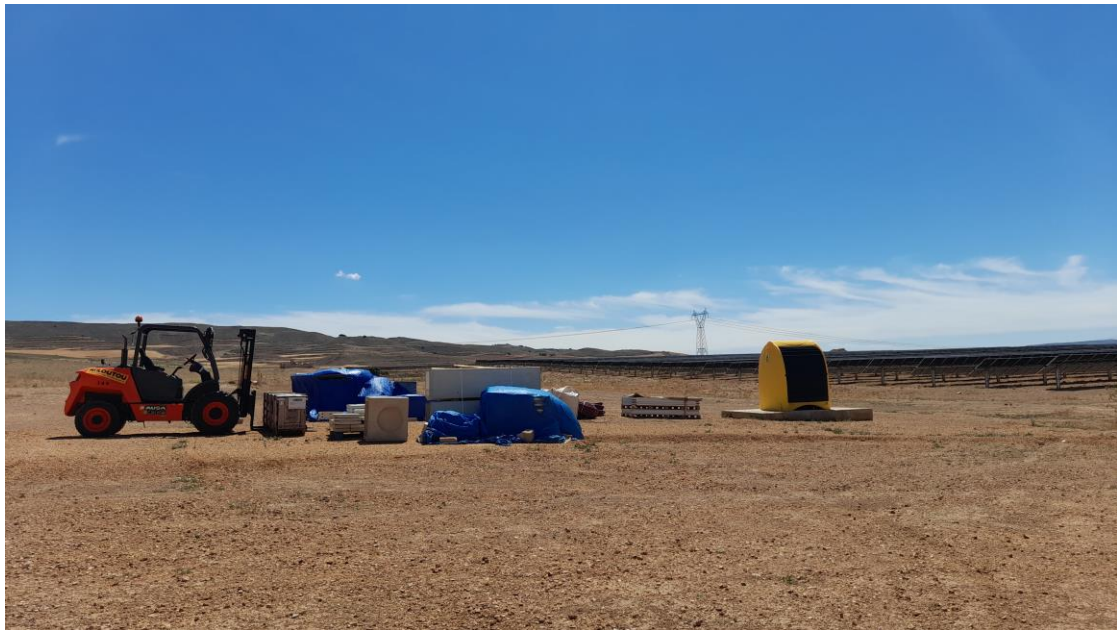
En el interior de la parcela 2 se ha dispuesto de forma correcta un contenedor para alojar residuos peligrosos. Hasta la fecha apenas se han generado residuos que requieran una gestión especial en la planta, por lo que la gestión de los mismos se encuentra en orden. No obstante, la habilitación y señalización del punto limpio de acuerdo con las correctas condiciones de higiene y seguridad, está pendiente, ya que lo que existe únicamente es, al margen del contenedor referido, una zona de acopios de material. Este tema ya ha sido tratado con el personal de la planta y está a la espera de ser resuelto. En el siguiente informe cuatrimestral se dará seguimiento a la evolución de la adecuación del punto limpio.

Contenedor para residuos peligrosos y zona de acopios de material, en la parcela 2 del proyecto.
