# INFORME CUATRIMESTRAL FASE EXPLOTACIÓN- 3<sup>er</sup> INFORME - 3<sup>er</sup> AÑO

VIGILANCIA AMBIENTAL  
FV CALAMOCHA I

| Nombre de la instalación: | FV Calamocha I |
| Nº de informe y año de seguimiento: | INFORME nº3 del AÑO 3 |

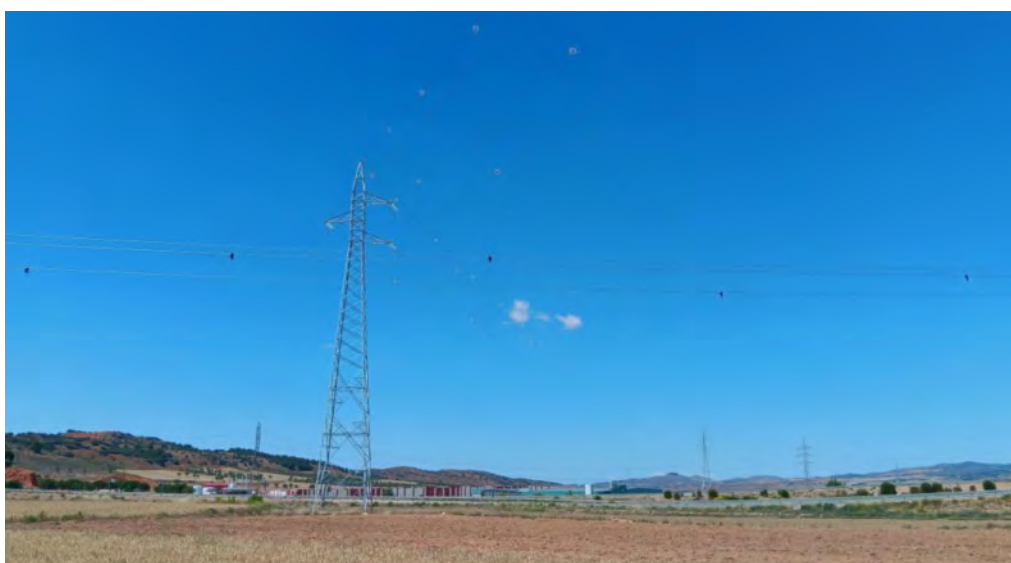
Imagen perteneciente a la línea de alta tensión de Calamocha I, durante la visita del pasado mes de marzo.

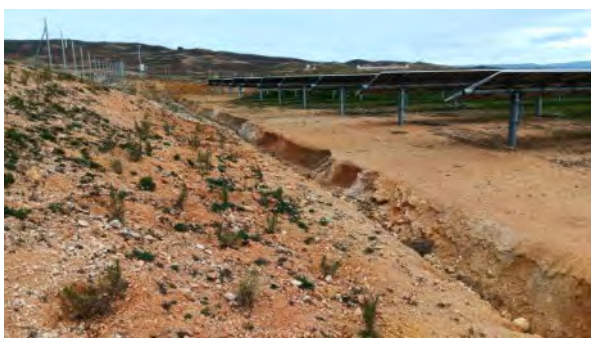
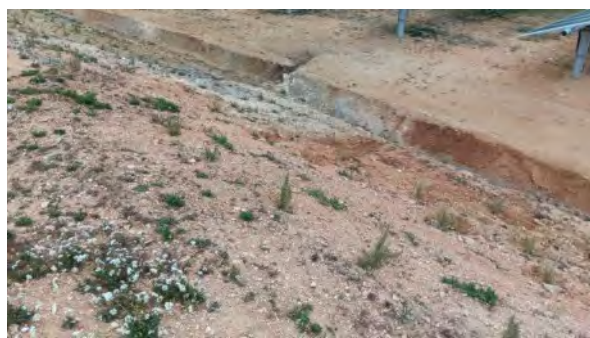
**Actualización del Seguimiento del Plan de restauración:** Se ha realizado un seguimiento de la restauración realizada en el talud de la parcela 3, que parece estar creciendo lenta pero favorablemente. A raíz de evitar que el pastoreo periódico afecte a estas plantas, se ha colocado un pastor eléctrico alrededor de las mismas.

Taludes en marzo.

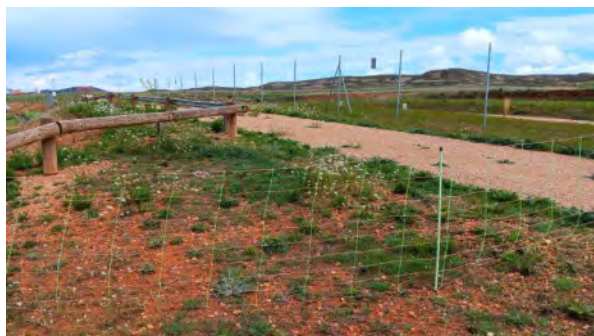
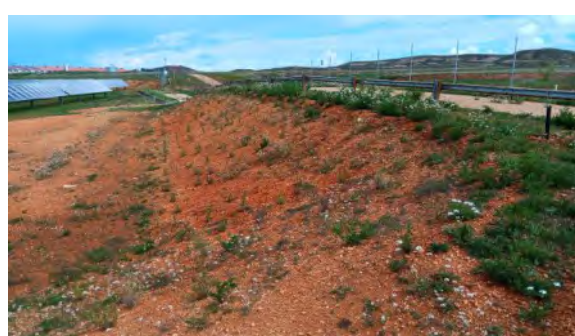
Vista general del talud en el mes de abril y colocación del pastor eléctrico.

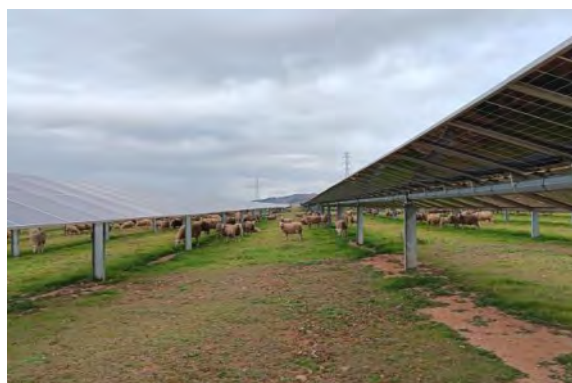
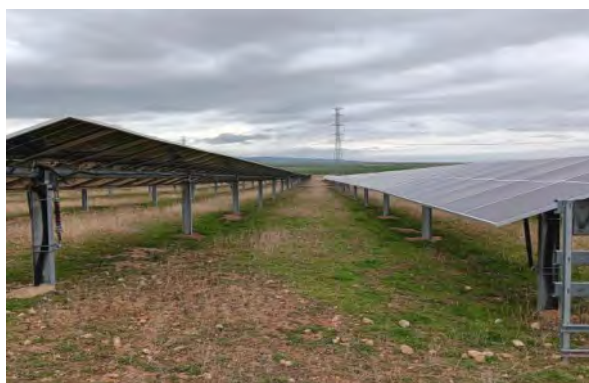
**Actualización del Seguimiento de la regeneración de la vegetación:** se puede decir que la regeneración de la vegetación en el interior del proyecto es buena. Se observan pocas zonas desprovistas de vegetación y el crecimiento es homogéneo y frondoso. Se recurre al uso de ganado ovino para controlar dicho crecimiento, introduciendo las ovejas en marzo y abril.

Estado de la regeneración en el mes de marzo en la parcela 1 con las ovejas (izquierda) y de abril en la parcela 2 (derecha).

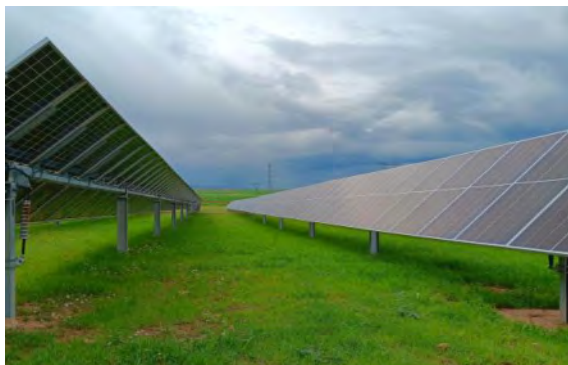
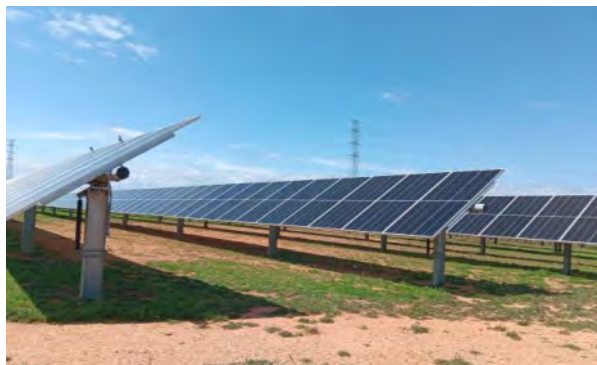
Regeneración en el mes de abril de la parcela 3 (izquierda) y en mayo en la parcela 2 (derecha).

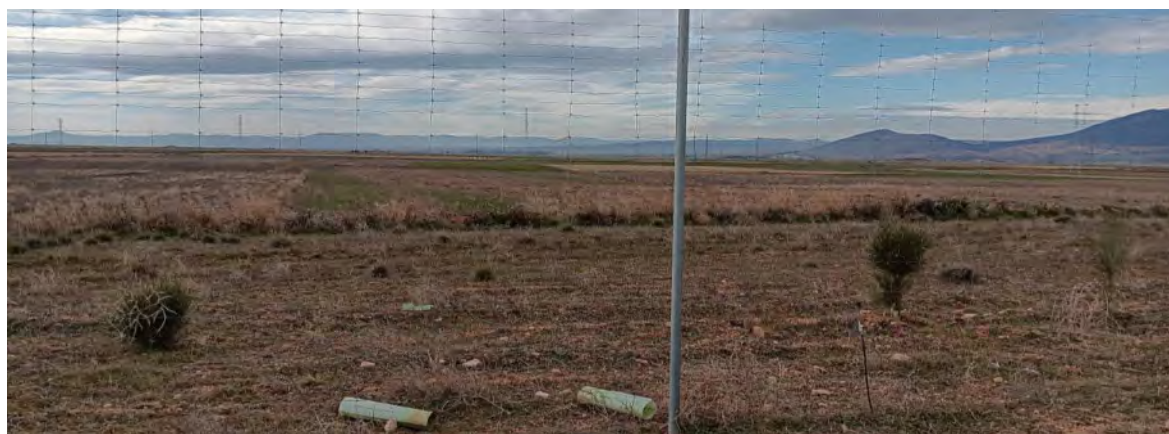
Por su parte, se está teniendo problemas con los protectores de las plantas, los cuales están provocando una ralentización del crecimiento, así como la generación de residuos plásticos resultante de su deterioro. El propio servicio provincial de Teruel ha mostrado preocupación al respecto tras una visita realizada a la planta. Como solución a este problema, se va a realizar la contratación de un vivero para dedicar una jornada a la retirada de todos los protectores.

Pantalla de la parcela 2 en el mes de febrero.

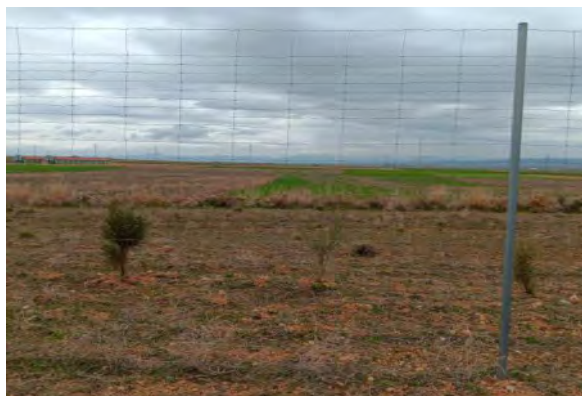
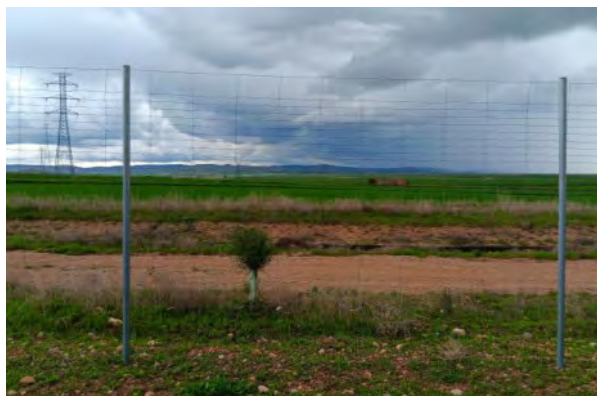
Pantalla vegetal de la parcela 1 en el mes de marzo (izquierda) y en la parcela 1 en el mes de abril (derecha).

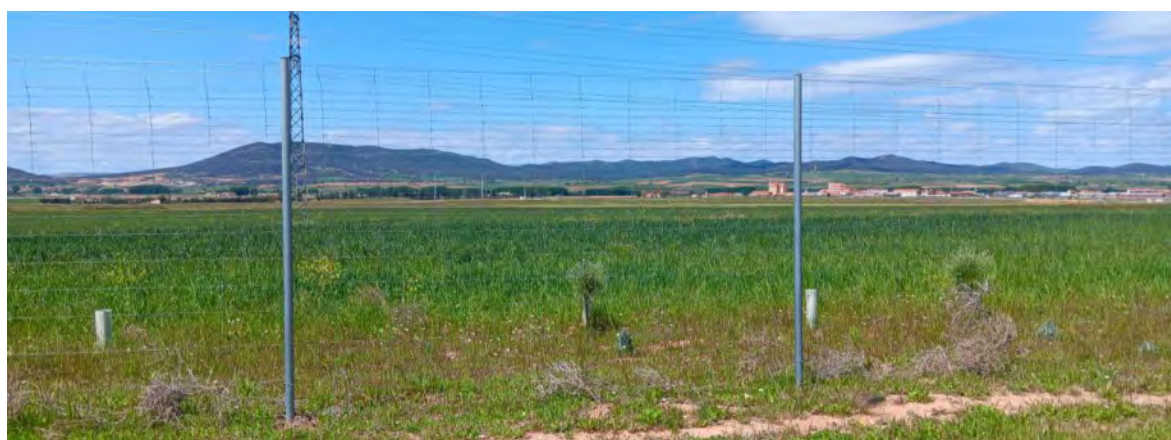
Pantalla de la parcela 1 en el mes de mayo.

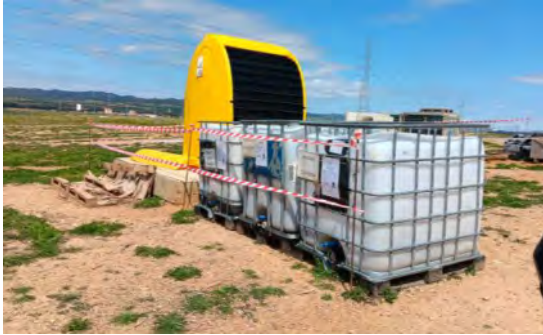
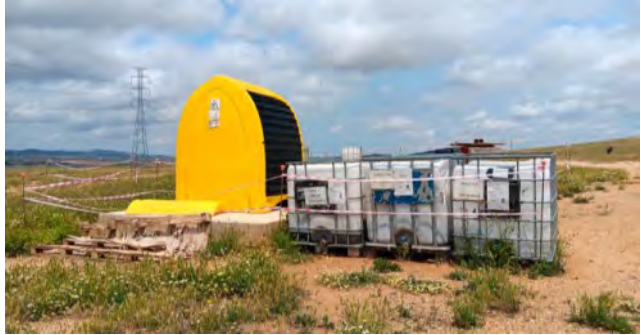
**Actualización de la tarea:** en las visitas se comprueba que el punto limpio cumple con el aislamiento, etiquetado y condiciones adecuadas a la normativa. La zona de acopio de material está ordenada y correcta.

Contenedores de la parcela 2 bien aislados y etiquetados.

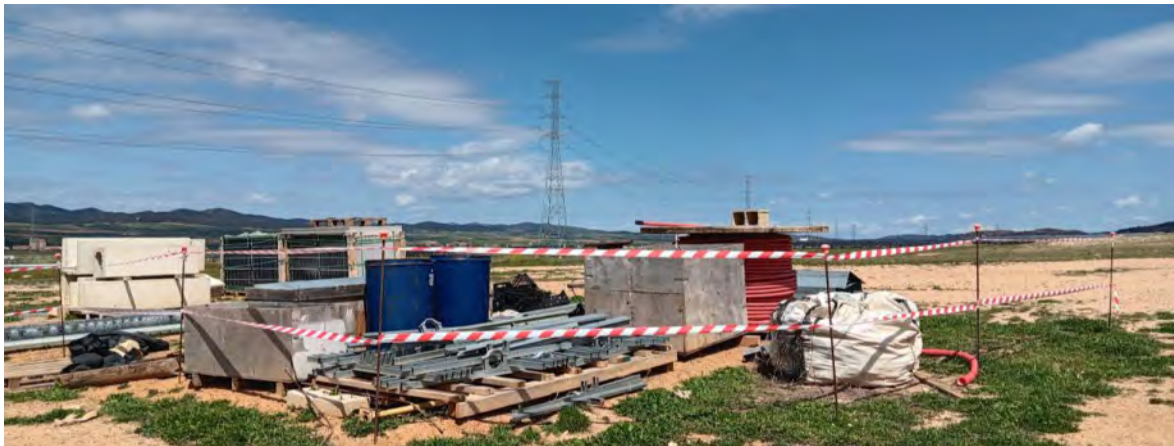
Zona de acopio ordenada y señalizada.

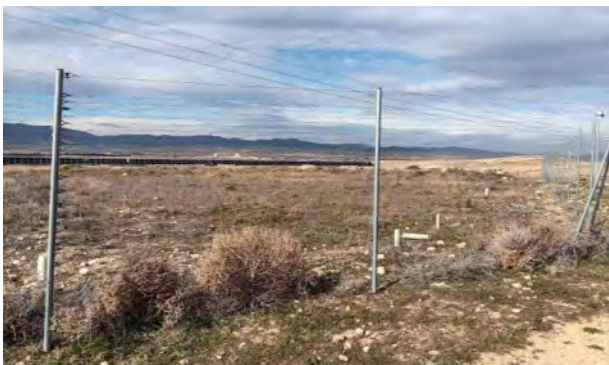
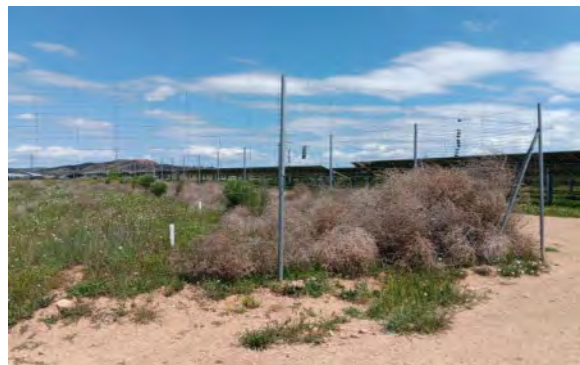
**Actualización de la tarea:** en las visitas realizadas no se han observado daños ni problemas en el vallado perimetral.

Acumulaciones bajas de capitanas en el mes de febrero en la parcela 3 (izquierda) y en mayo en la parcela 1 (derecha).

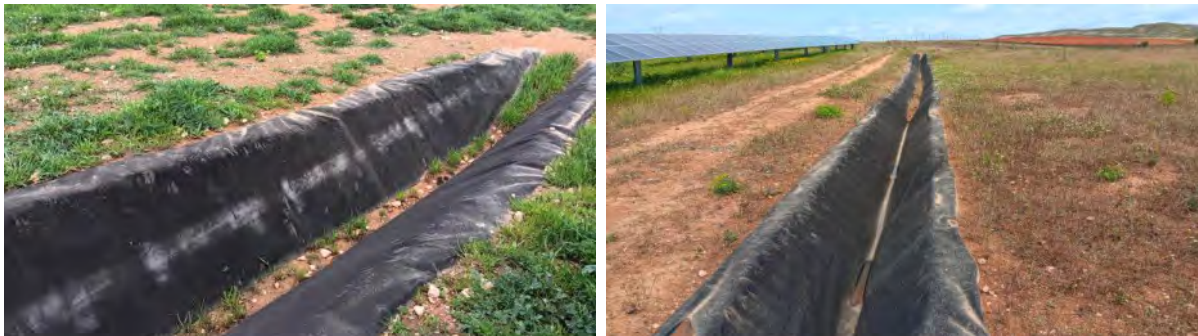
Drenaje con sedimentos en la parcela 3 en mayo.

**Actualización de la tarea:** recomendamos realizar un buen mantenimiento de los drenajes artificiales para evitar que colapsen y acumulen material que impida su correcto funcionamiento. Durante este periodo se han detectado con sedimentos alguno de los drenajes en alguna vista. No se han encontrado estancamientos durante el presente periodo.

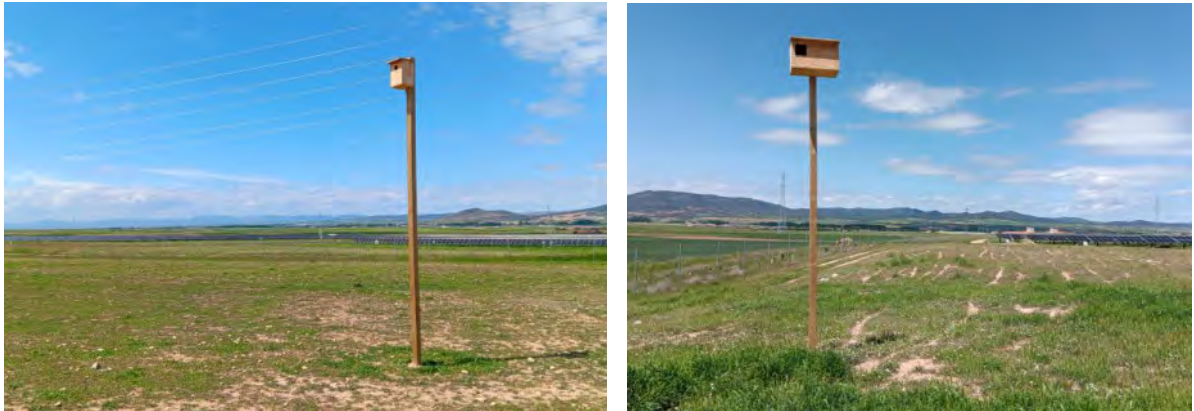
**Actualización de la tarea:** se comprueba mediante observación en distancia y hallazgos de restos en la base, la actividad de las cajas nido. De las 5 cajas de carraca: 3 no tienen actividad, en una hay excrementos encima, lo que indica que la usan al menos de posadero y en la otra había encima posados dos cernícalos vulgares. De las dos de lechuza; una tiene plumas en la puerta enganchadas y se oye movimiento dentro (posible lechuza), y en la otra se ve una egagrópila pequeña en suelo y un cernícalo en el interior. Se podría decir que de las 7 cajas nido, 3 han sido ocupadas (no se puede saber si para criar) por especies distintas al objetivo (cernícalo vulgar) y por una posible lechuza que sí es una de las dos especies objetivo.

Caja de carraca en la parcela 3 (izquierda) y caja de lechuza en la parcela 1 (derecha).
