INFORME TRIMESTRAL FASE EXPLOTACIÓN- 1^{er} INFORME 3^{er} AÑO

FV EL ALIAGAR 2 FASE 1

Nombre de la instalación:	FV El Aliagar 2 Fase 1
Provincia/s ubicación de la instalación:	Zaragoza
Nombre del titular:	Energía Inagotable de Albali S.L.
CIF del titular:	B-88369897
Nombre de la empresa de vigilancia:	Athmos Sostenibilidad SL
Tipo de EIA:	Ordinaria
Informe de FASE de:	EXPLOTACIÓN
Periodicidad del informe según DIA:	Trimestral
Año de seguimiento n°:	AÑO 3
N° de informe y año de seguimiento:	INFORME n°1 del AÑO 3
Periodo que recoge el informe:	FEBRERO - ABRIL 2025

El proyecto de planta fotovoltaica El Aliagar 2 Fase 1, de 19'78 MW de potencia y 40,70 Ha de superficie, se localiza en el término municipal de San mateo de Gállego, Zaragoza, y se divide en dos parcelas aledañas.

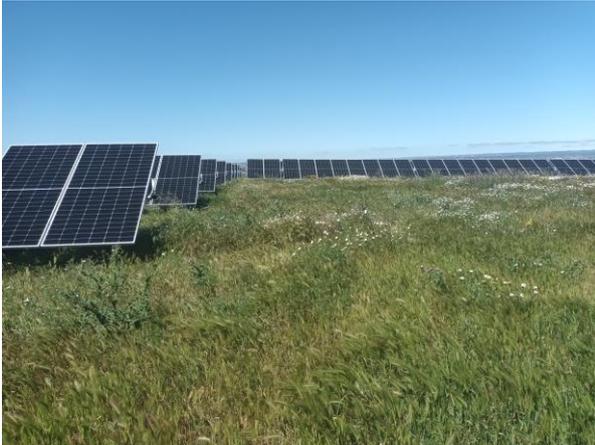
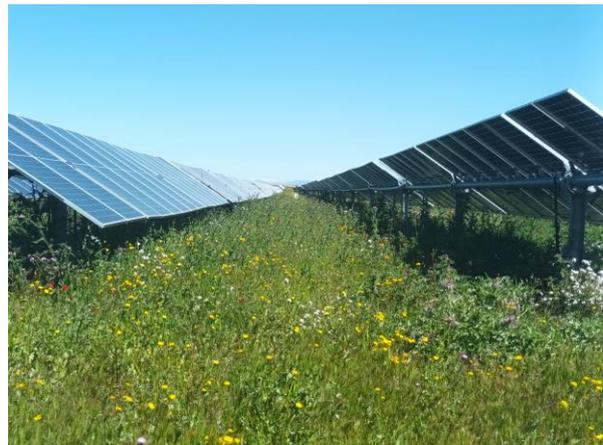
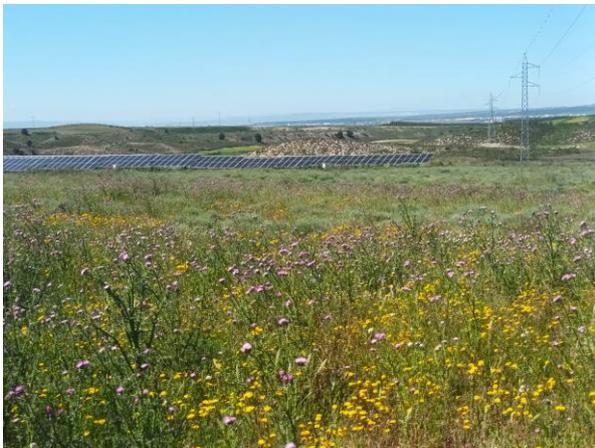
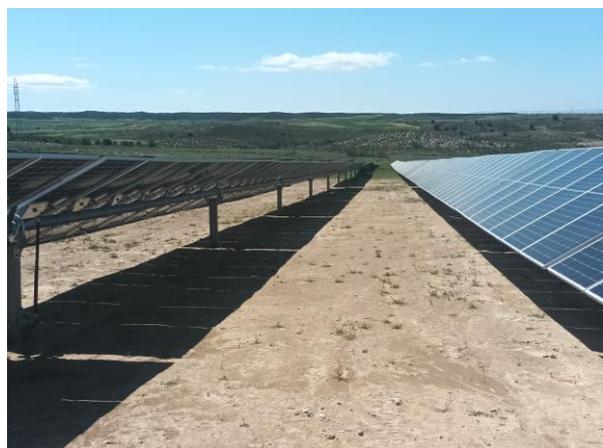
Actualización de la tarea: la cobertura vegetal del suelo es buena en la mayor parte de la superficie del proyecto, siendo pocas las zonas desnudas que se observan en el interior del mismo.

Imágenes del proyecto tomadas en la visita del mes de abril en las que se aprecia el buen estado general de la planta, a excepción de alguna calle concreta de la parcela sur.

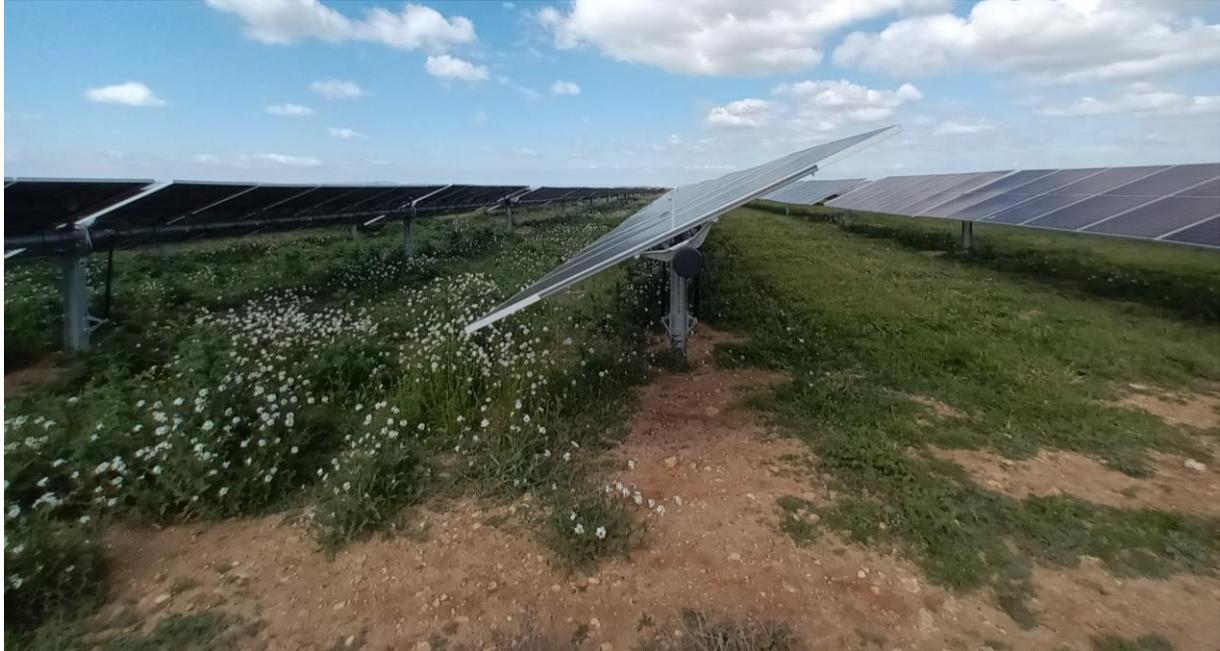
Actualización de la tarea: de cara a evitar posibles riesgos durante la época de incendios, ya en el mes de marzo se empiezan a realizar desbroces, puesto que el crecimiento de la vegetación este año está siendo excepcional. Para los meses de más calor se da instrucción al personal del proyecto de realizar desbroces que despejen las zonas de paso de vehículos y otras zonas comprometidas en las que la combinación de pasto seco y circulación de vehículos o maquinaria pueda suponer un riesgo.

Estado de las calles en pleno proceso de desbroce

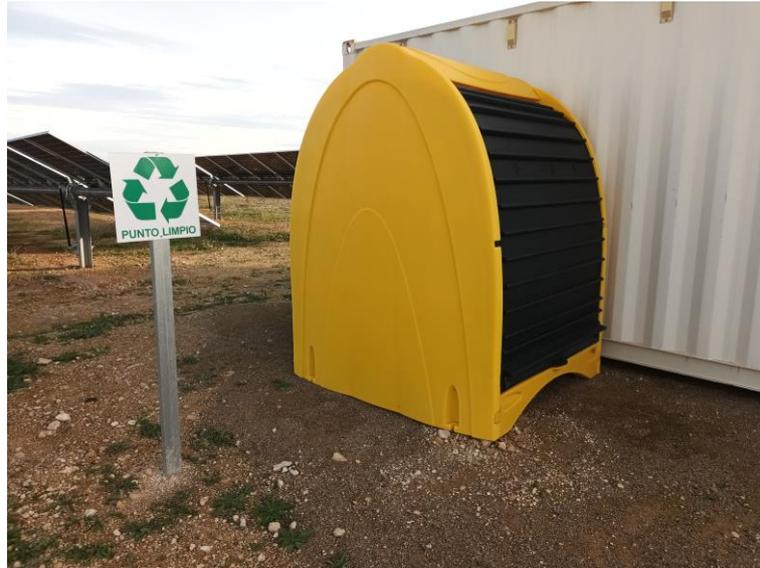
Actualización de la tarea: la planta cuenta con una zona habilitada para el almacenaje de los residuos peligrosos y no peligrosos, y con un contrato para la gestión de los mismos con empresa autorizada.

Zona habilitada para el almacenaje de los residuos

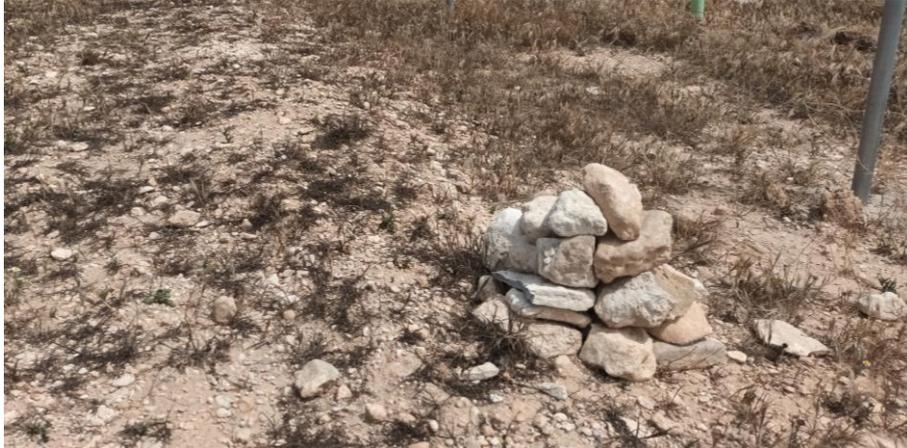
La DIA del proyecto dictamina en el condicionado 9.5 que se instalarán refugios de piedra para fauna cada 25 metros a lo largo de todo el vallado perimetral. Para dar respuesta a dicho condicionado se instalaron pequeños montículos de piedra según la distancia establecida.

Uno de los refugios instalados de forma inicial

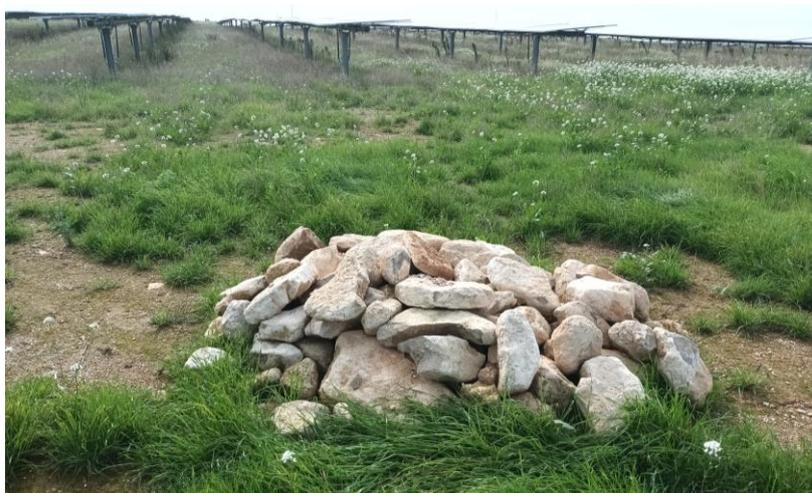
De esta manera, se han construido 6 montículos de piedra con las dimensiones recomendadas en la CSA (2 x 1,5 x 05 m), existiendo además en el exterior del proyecto varios montones de piedra y restos de un pequeño muro. Con estas infraestructuras, se considera que se cubren de manera suficiente las necesidades que se persiguen en cuanto a garantizar los servicios ecosistémicos (refugios para fauna).

Uno de los 6 montones de piedra instalados en el interior del proyecto

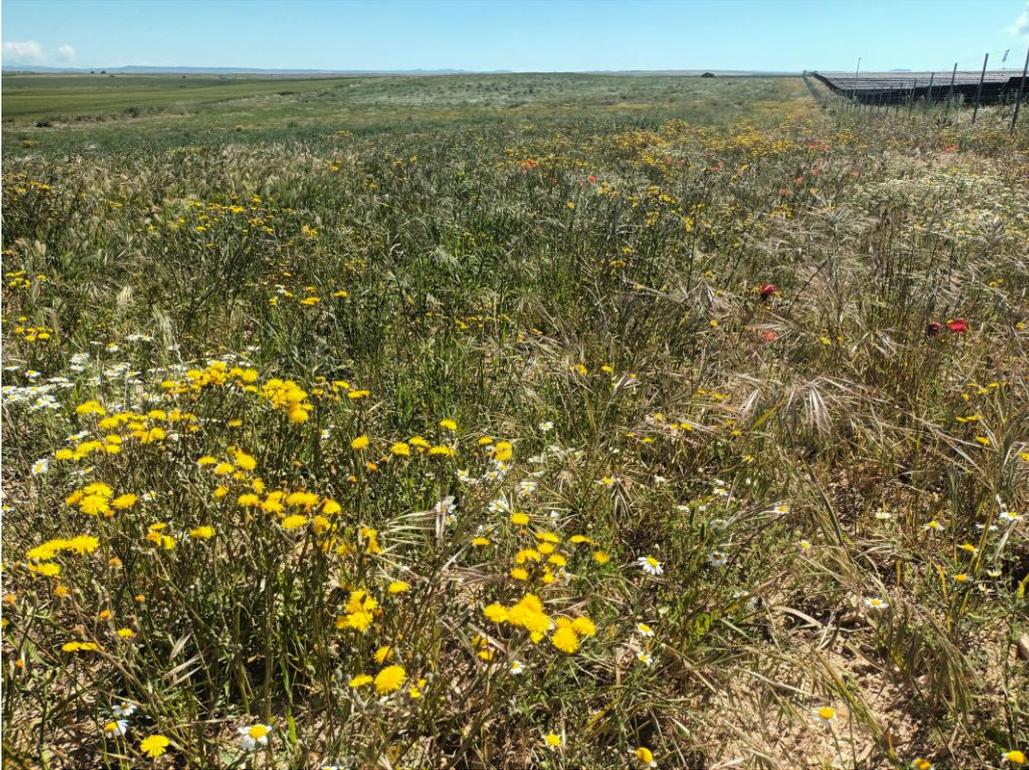
Actualización de la tarea: durante esta primavera han comenzado a realizarse seguimientos de avifauna en la parcela sobre la que se están aplicando las medidas, con el fin de estudiar la efectividad de las mismas.

Estado de la parcela destinada a mejoras del hábitat a finales del mes de abril.
