INFORME CUATRIMESTRAL

VIGILANCIA AMBIENTAL PFV EL SOTÓN

3	
Nombre de la instalación:	FV "El Sotón" de 10 MWh
Provincia/s ubicación de la instalación:	Huesca
Nombre del titular:	Anthophila Energías Renovables 4, S.L.
CIF del titular:	B99509275
Nombre de la empresa de vigilancia	Athmos Sostenibilidad S.L.
Tipo de EIA:	Simplificada
Informe de FASE de:	CONSTRUCCIÓN
Periodicidad del informe según DIA:	Cuatrimestral
Año de seguimiento nº:	AÑO 2
Nº de informe y año de seguimiento	INFORME nº1 del AÑO 2
Período que recoge el informe	Abril 2024 - Julio 2024

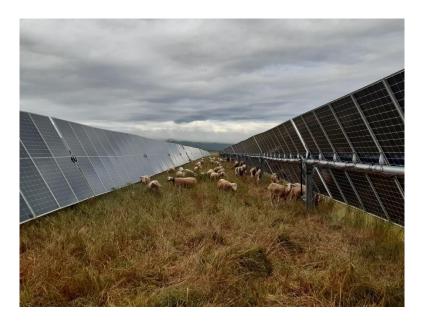
Figura 1. Ganado ovino dentro de la implantación.

Durante la visita de esta semana, se ha observado la presencia de ganado ovino en la implantación, el cual se ha empleado para el control del crecimiento de la vegetación en la superficie bajo los paneles solares, para evitar que el crecimiento de la misma afecte a la eficiencia. Como resultado de esta acción, se ha detectado un resultado positivo, ya que la altura de la vegetación bajo los paneles se ha reducido. Esta acción se adecua a lo establecido en el condicionado 9 de la DIA.

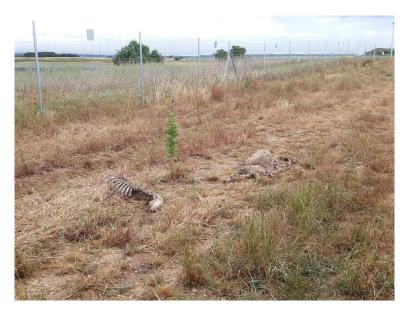
Figura 2. Cadáver de oveja encontrado en la implantación.

Por otro lado, se ha detectado el cadáver de oveja dentro de la implantación. Se ha comunicado al personal de la planta la presencia del mismo, y se ha indicado que se gestione y se retire lo antes posible para evitar que este punto se convierta en un posible foco de atracción para aves necrófagas o carroñeras que pudieran sufrir accidentes, así como para evitar la proliferación de otro tipo de fauna terrestre oportunista.

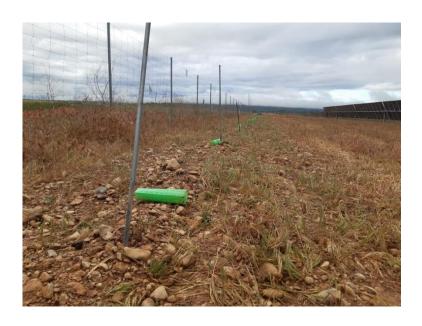
Figura 1. Protectores de la pantalla vegetal en el suelo.

Durante la visita de esta semana se ha comprobado el estado de la pantalla vegetal alrededor del perímetro del vallado.

Se han observado numerosos protectores y tutores de las plantaciones de dicha pantalla en el suelo, posiblemente por el paso del ganado ovino dentro de la implantación.

Se ha informado al personal presente en la planta y se ha recomendado la reposición de aquellas plantaciones que hayan quedado dañadas por el paso del ganado, así como de recolocar protectores y mallas metálicas que se observen caídos en el suelo.

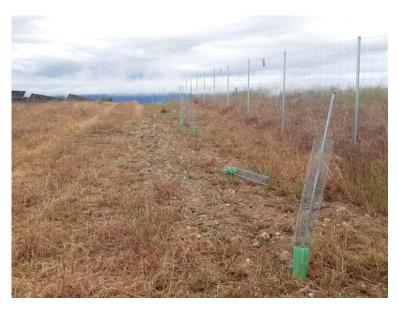
Figura 2. Protectores y tutores de la plantación caídos.

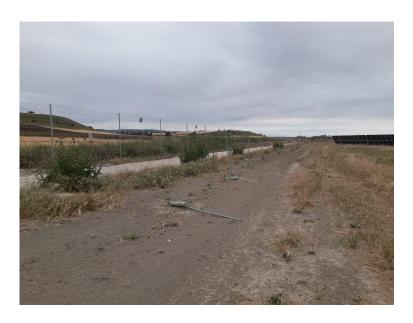
Figura 1. Tutor y protector en el suelo.

Se han vuelto a observar numerosos protectores y tutores de las plantaciones de dicha pantalla en el suelo, que como ya se comentó en el informe mensual pasado, podría ser por el paso del ganado ovino dentro de la implantación.

Se ha informado al personal presente en la planta y se ha recomendado la reposición de aquellas plantaciones que hayan quedado dañadas por el paso del ganado, así como de recolocar protectores y mallas metálicas que se observen caídos en el suelo.

Además, se ha sugerido colocar algún tipo de malla o protección delante de las plantaciones para evitar el contacto directo del ganado con la vegetación plantada.

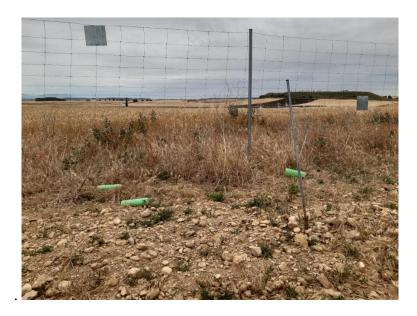
Figura 2. Protectores dispersos en el suelo.
