# INFORME CUATRIMESTRAL FASE EXPLOTACIÓN- 2º INFORME - 1º AÑO

VIGILANCIA AMBIENTAL  
FV ESCUCHA I

Nombre de la instalación:	FV Escucha I
Provincia/s ubicación de la instalación:	Teruel
Nombre del titular:	MODELOS ENERGÉTICOS SOSTENIBLES, S.L.
CIF del titular:	B99377707
Nombre de la empresa de vigilancia:	Athmos Sostenibilidad SL
Tipo de EIA:	Ordinaria
Informe de FASE de:	EXPLOTACIÓN
Periodicidad del informe según DIA:	Cuatrimestral
Año de seguimiento nº:	AÑO 1
Nº de informe y año de seguimiento:	INFORME nº2 del AÑO 1
Periodo que recoge el informe:	MAYO 2023 – AGOSTO 2023

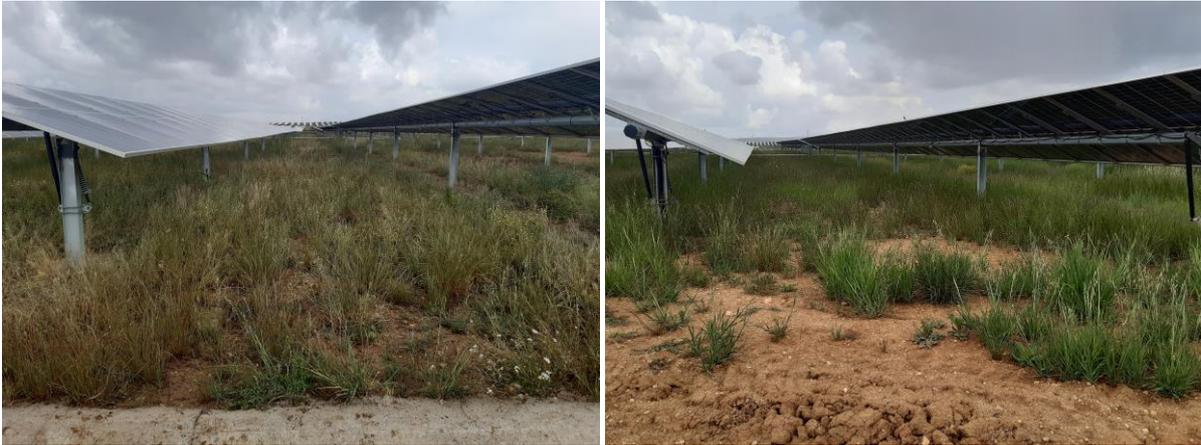
Fig.1. Estado de la vegetación en mayo, tras episodios de lluvias, en algunos puntos concretos de las parcelas. Parcela 4 (izquierda) y parcela 6 (derecha).

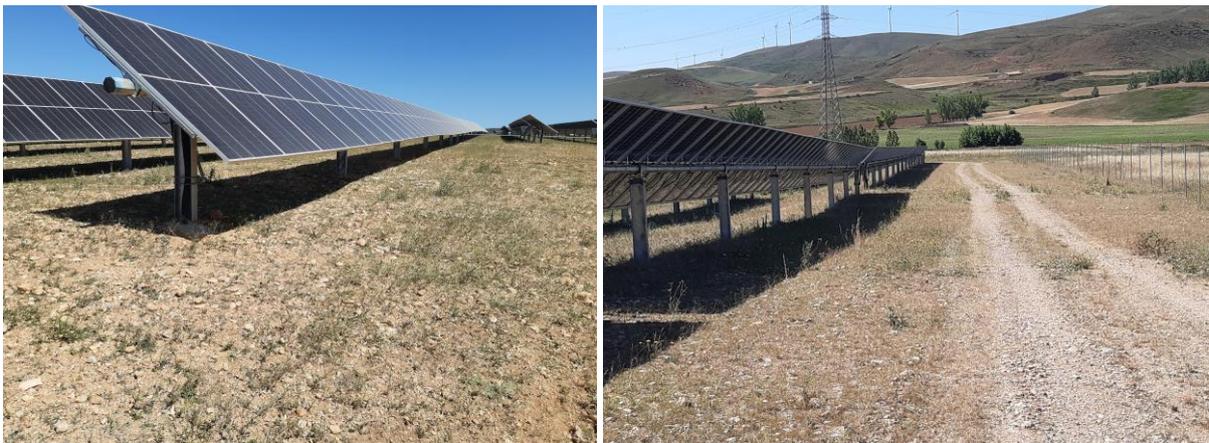
Fig.2. El desarrollo de la vegetación se pausa en julio, y presenta un aspecto seco y más desnudo, debida a la época estival. Parcela 2 (izquierda) y parcela 5 (derecha).

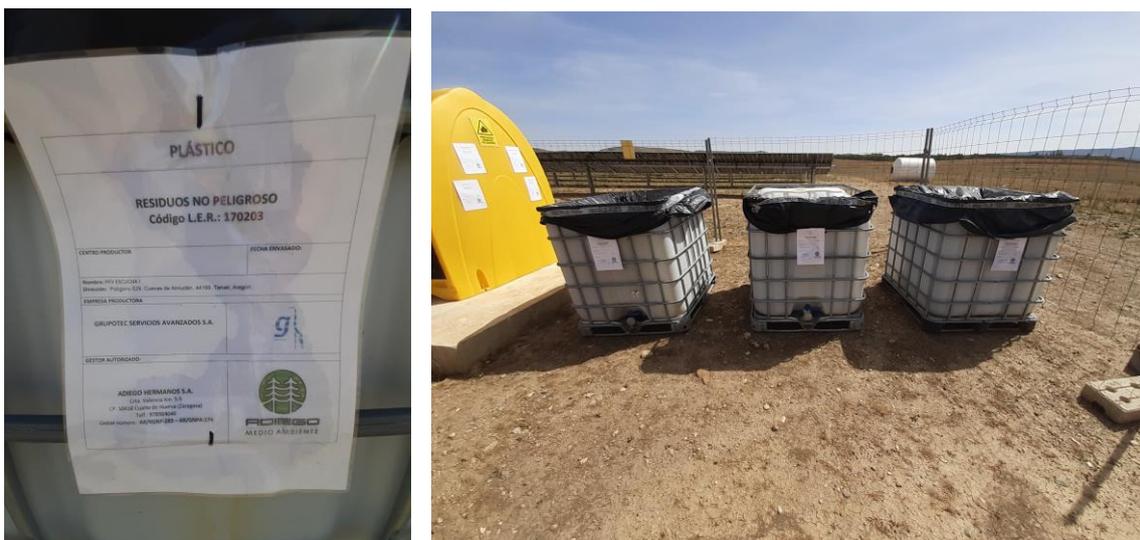
Fig.3. Punto Limpio en parcela 4. Los residuos peligrosos se encuentran en los bidones, correctamente almacenados y etiquetados (plásticos, papel y cartón, madera).

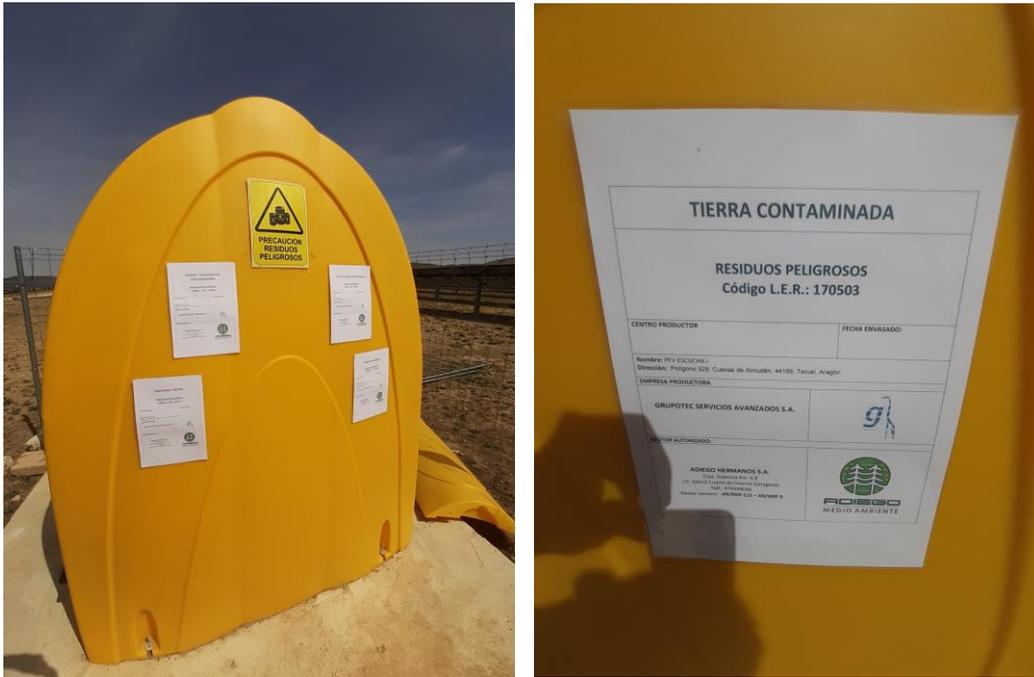
Fig.4. Residuos peligrosos en el punto limpio. Bidones en el interior, separando cada tipología de residuos, y aislados tanto del aire como del suelo.

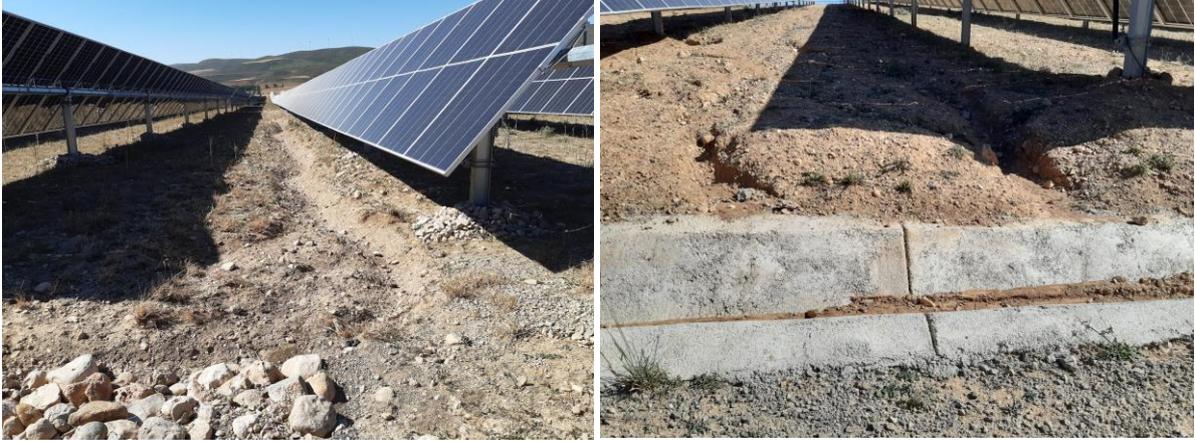
Uno de los controles más significativos en la planta fotovoltaica es la erosión. La naturaleza, la geomorfología y pendiente del terreno hace que se generen diferentes puntos de erosión importantes, especialmente en la parcela 4, que es atravesada por el barranco (temporal) del Cerrillar. Este contexto, unido al carácter torrencial de las tormentas en verano, hace que esta época sea conflictiva.

Los surcos (previos a la formación de cárcavas), en la totalidad de las parcelas, empiezan a formarse bajo las placas solares, ya que el agua resbala por la superficie de estas, formando gotas de mayor tamaño que terminan cayendo al suelo, generando el efecto “splash”. Que este “splash” termine derivando en la formación de una cárcava o no, depende de otros factores externos como la presencia de vegetación bajo placas, piedras que interrumpen el flujo de escorrentía o la pendiente del terreno, entre otros. Añadir que, durante la primavera se realizaron medidas para mitigar los procesos erosivos de la parcela 4, tales como la colocación de piedras en hincas y cunetas (Figura 5, Figura 6).

Fig.5. Erosión en parcela 4.

Las cárcavas formadas a principios de verano con las tormentas, se han ido acrecentando poco a poco durante el resto del verano, habiéndose formado ya cárcavas de profundidades superiores a 30 cm. El fin del periodo estival, supone que la torrencialidad de las precipitaciones es menor. Aprovechando esta circunstancia, se van a identificar los flujos de escorrentía, las cárcavas formadas, y los puntos erosivos más conflictivos de cada parcela, para proponer en un futuro actuaciones concretas y mitigar en la medida de lo posible el avance de los procesos erosivos en el interior de la PFV.

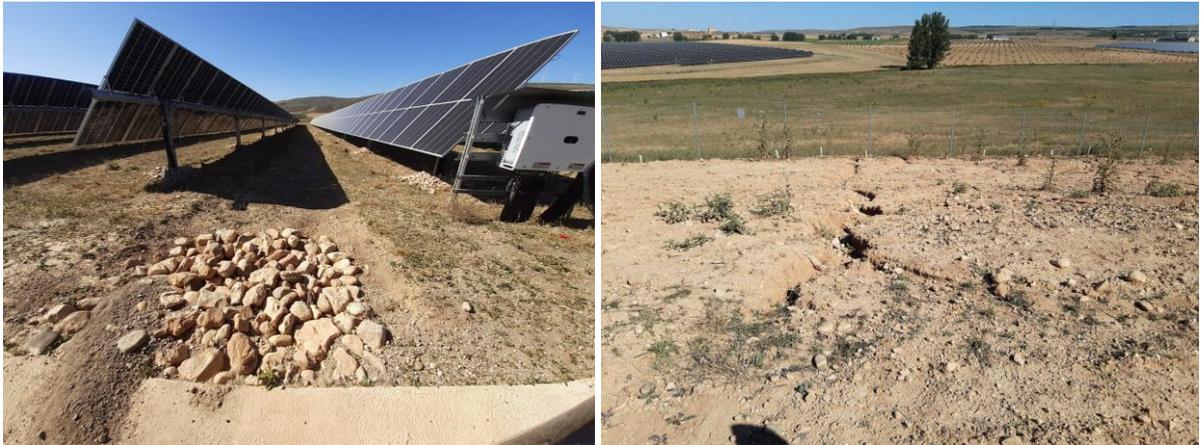
Fig.6. Erosión en parcela 4. En algunos puntos hay piedras de tamaño medio para reducir el flujo de escorrentía.

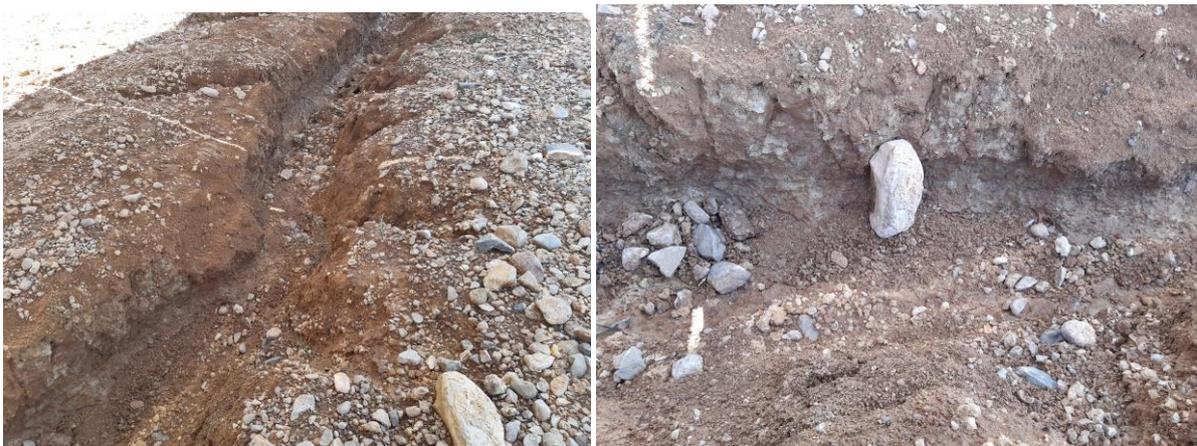
Fig.7. Cárcavas de erosión importantes (más de 30 cm de profundidad) en parcela 4.
