# INFORME CUATRIMESTRAL

### 1<sup>er</sup> INFORME - 3<sup>er</sup> AÑO

VIGILANCIA AMBIENTAL

FV ESCUCHA I

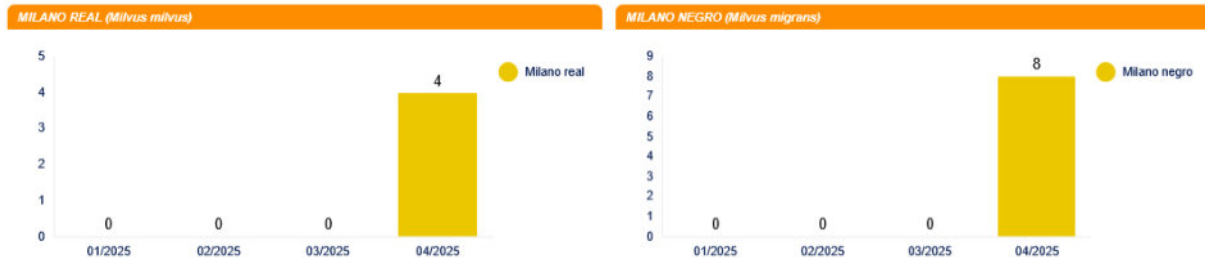
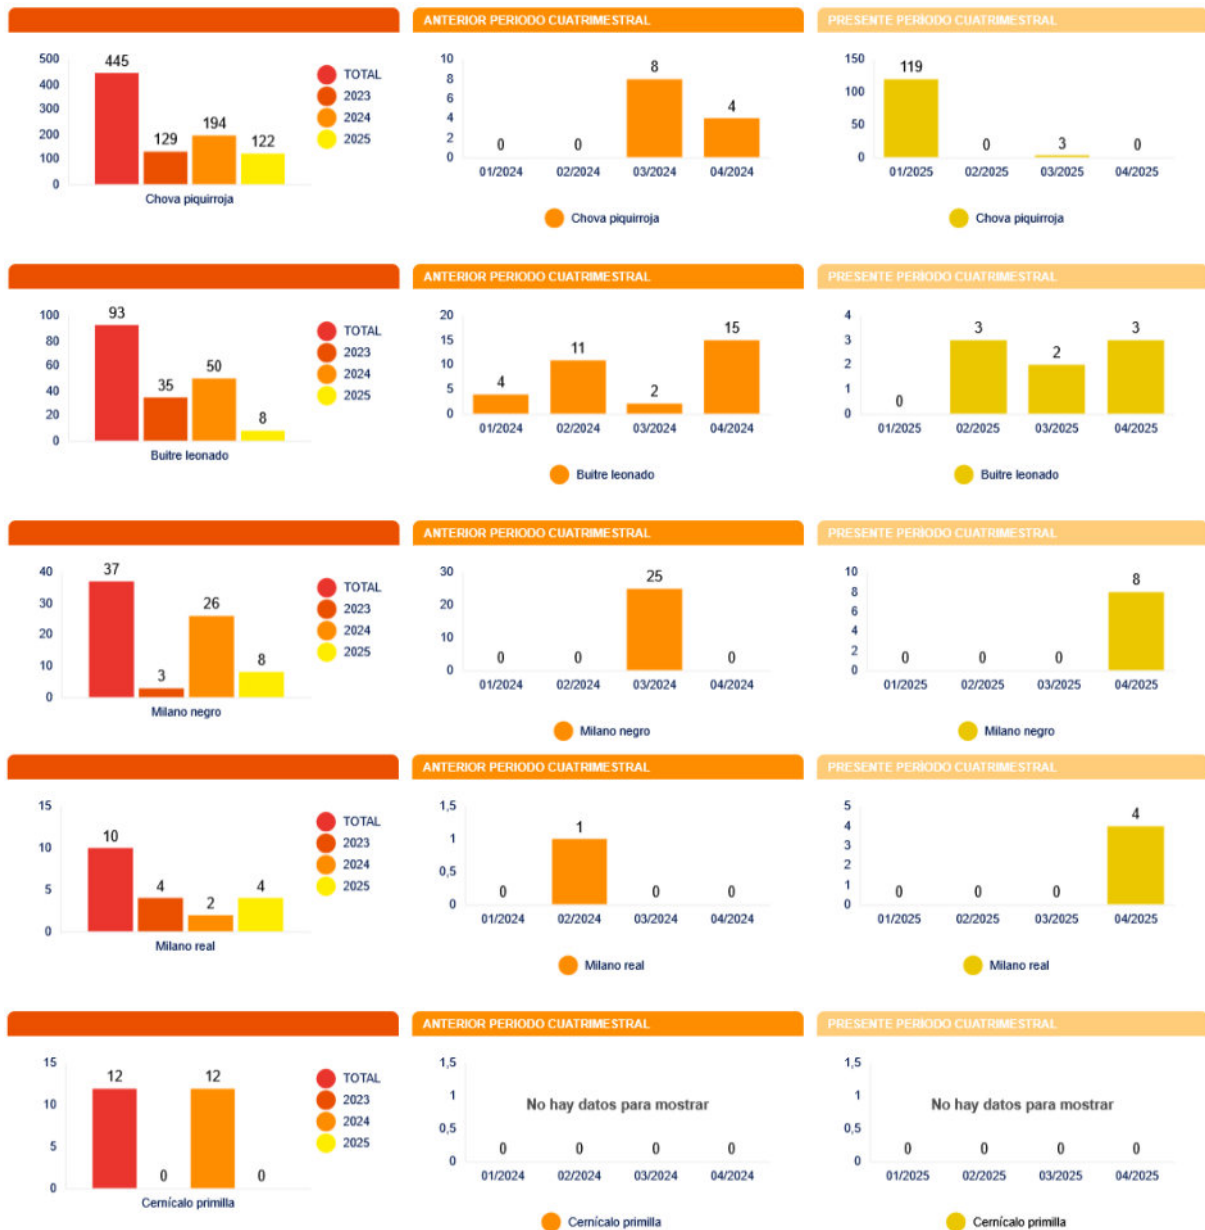
A continuación, se expone una comparativa de los datos acumulados de estas especies entre el presente período cuatrimestral y el mismo período del año anterior.

De acuerdo con los datos que se muestran en las gráficas anteriores, no se observan grandes variaciones en cuanto a la presencia de estas especies en el entorno de la planta fotovoltaica. Sí que se observan ciertas fluctuaciones en los números obtenidos, pero dada la periodicidad de las visitas y la dificultad para detectar algunas de estas especies, no se pueden extraer conclusiones que las justifiquen, ya que agentes externos, como la

meteorología, la actividad cinegética, u otros, pueden condicionar los resultados de una visita mensual, alterando puntualmente las series de datos obtenidos.

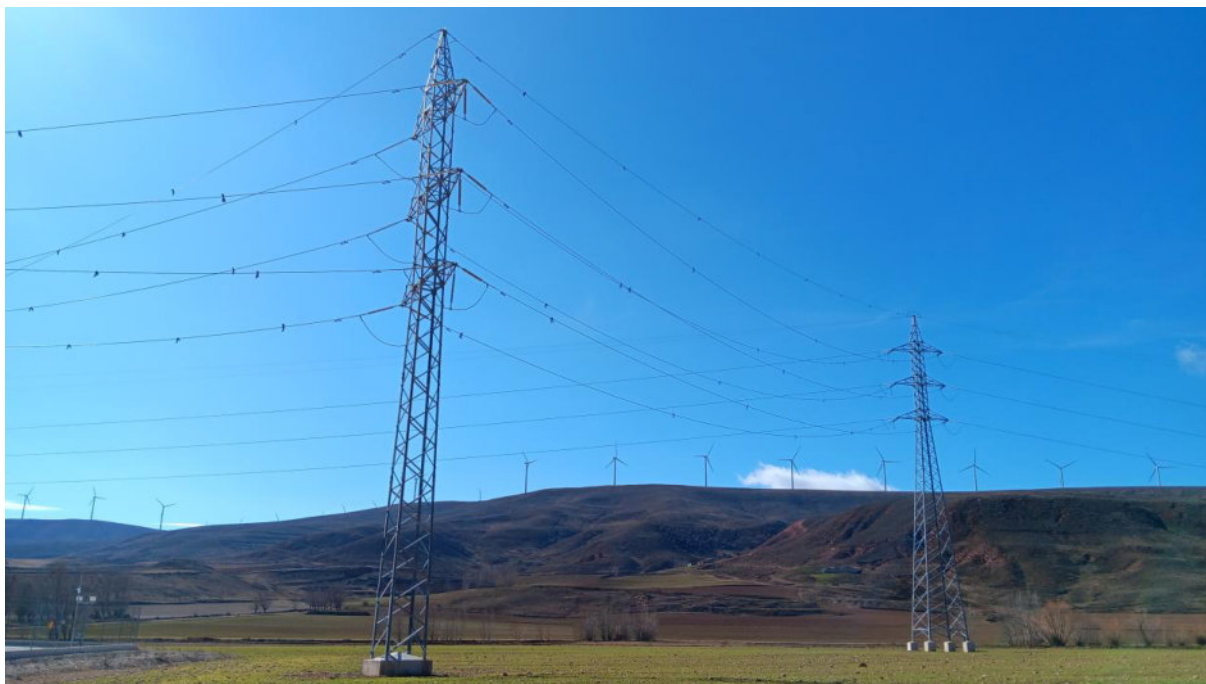
Desde el comienzo de la fase de explotación, se han realizado **7 visitas** sin hallazgos de siniestralidad. Esta última visita, con periodicidad trimestral, se realizó en **febrero** y se comprobó, como dice la Declaración de Impacto Ambiental, el estado de las balizas salvapájaros y los materiales aislantes. Durante la visita no se detectó ningún hallazgo de siniestralidad.

Imagen perteneciente a la línea de alta tensión de Escucha I, durante la visita del pasado mes de febrero.

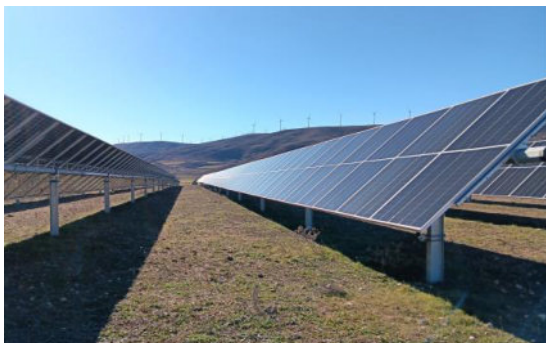
Parcela 2 en el mes de enero.

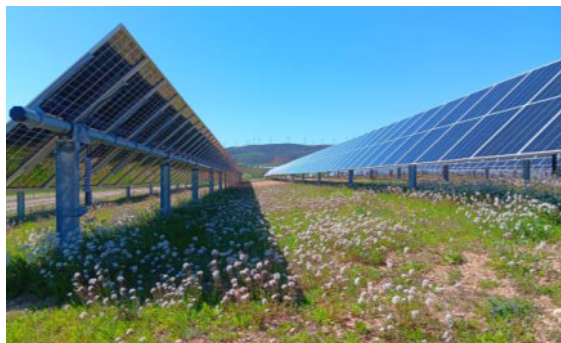
Parcela 1 en el mes de abril.

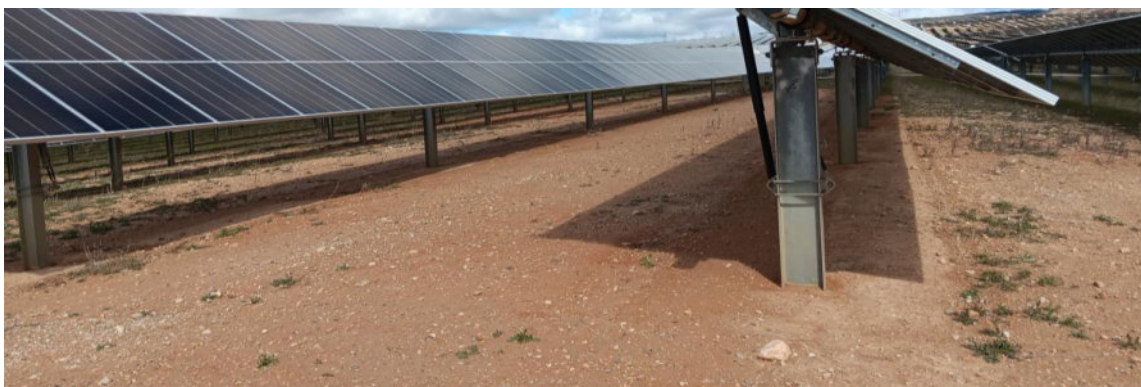
Zona desprovista de vegetación de la parcela 4 en el mes de marzo.

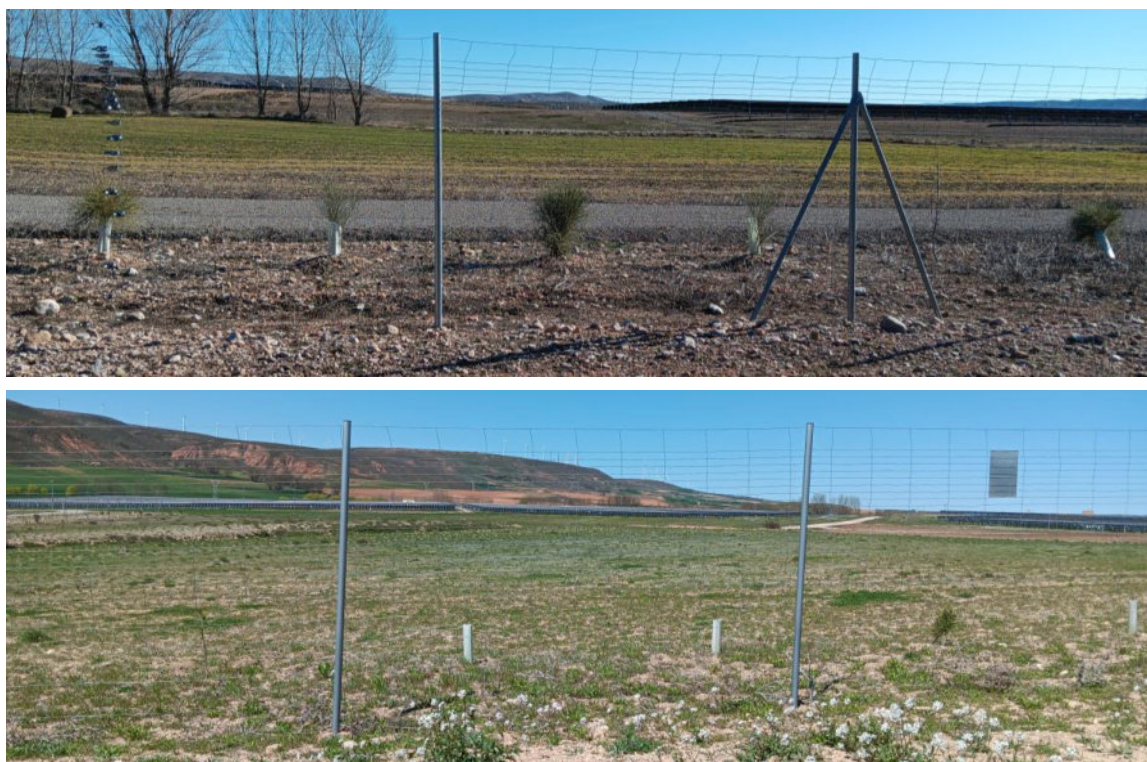
**Actualización de la tarea:** en este período cuatrimestral se realiza el conteo de las marras por sectores y se calcula tanto el número de marras por especie, como la tasa de supervivencia de cada especie en cada sector para saber cuál de ellas crece mejor y optar por esa a la hora de replantar. Con toda esa información se redactó una guía de reposición y además se incluyó una serie de consejos y pasos a seguir para garantizar una correcta aplicación. Este informe se envía en el mes de febrero, a finales, para plantar en marzo/abril pero se retrasará por motivos ajenos.

Dos imágenes de dos puntos distintos de la pantalla vegetal de la parcela 3 y 6 en el mes de enero y abril.

A parte de este tema, insistimos en la importancia de retirar los protectores de las plantas que crecen por encima del límite, ya que impedimos su desarrollo fuerte y erguido y contaminamos el medio con los trozos de estas estructuras.

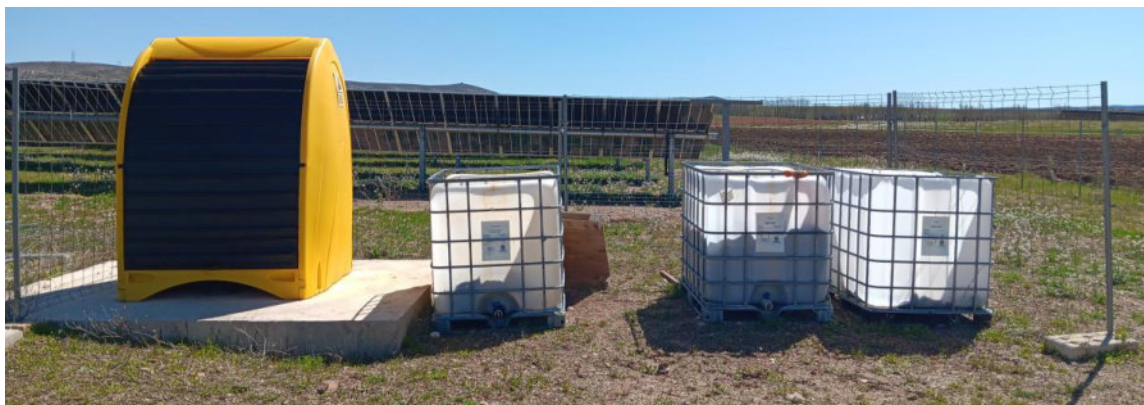
**Actualización de la tarea:** el punto limpio cumple con el aislamiento, etiquetado y condiciones adecuadas a la normativa. Los residuos se segregan adecuadamente y se lleva control de las fechas de vaciado. La zona de acopio de material está organizada y balizada.

Punto limpio de la parcela 4 en el mes de octubre y detalle del contenedor de plástico en abril.

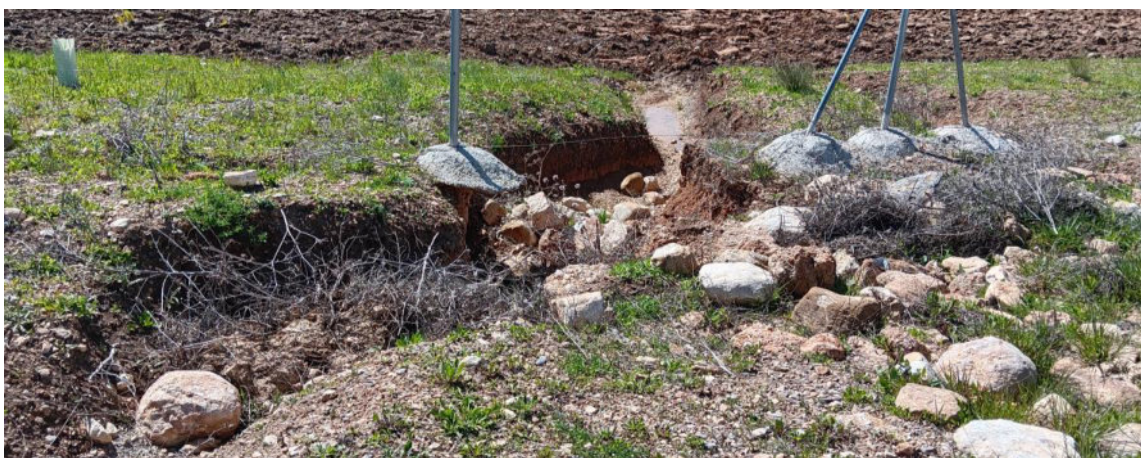
**Actualización de la tarea:** en las visitas realizadas se comprueba que el estado del vallado y los materiales aislantes en general es el adecuado. Continúan comprometidas algunas estructuras por el alto nivel de erosión en las parcelas 1, 4 y 7. Hay que poner medidas en las zonas más críticas y evitar que siga comprometiendo estructuras como, en este caso, el vallado perimetral.

Puntos críticos de erosión que afectan al vallado de la parcela 1 en el mes de abril.

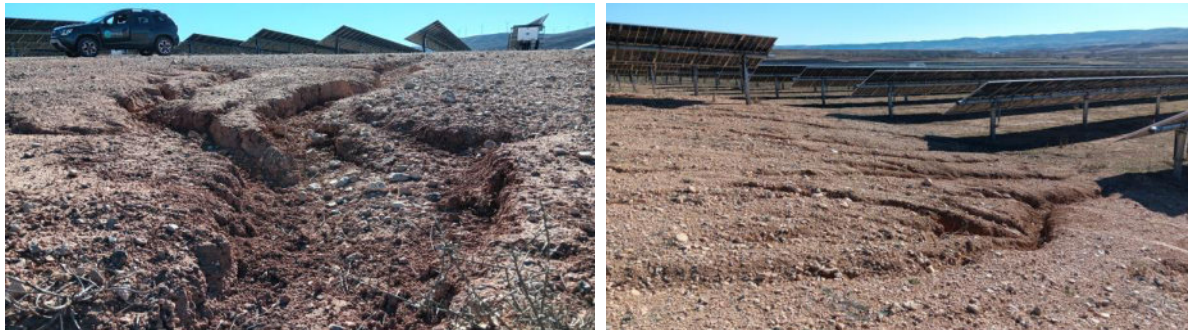
**Actualización de la tarea:** en líneas generales la erosión de esta planta es media-alta. Este tipo de afecciones tienden a agravarse con el tiempo, especialmente tras episodios de fuertes precipitaciones como los que se han dado durante este período cuatrimestral. Por eso mismo es recomendable tomar medidas para reparar las zonas afectadas y prevenir que se originen nuevos procesos. Las erosiones de este proyecto van asociadas a la ausencia de cobertura vegetal, sobre todo en zonas altas. La función de esta es facilitar la capacidad de drenaje del agua de lluvia, y disminuir la velocidad y capacidad de arrastre de la escorrentía superficial.

parcela 4, que es atravesada por el barranco (temporal) del Cerrillar. Las de nivel intermedio serían las parcelas 1, 6 y 7, y las menos preocupantes la 2, 3 y 5.

Surcos de erosión de la parcela 4 en enero.

- Desde el inicio del proyecto la **erosión** y **drenajes** son los mayores problemas de la planta fotovoltaica, en especial en la parcela 4. Hay zonas concretas más afectadas en las que los surcos de escorrentía superficial han pasado a ser cárcavas y afectan a estructuras como hincas o vallado perimetral. Como hemos mencionado en anteriores informes, para evitar que se agraven estos problemas se recomienda tomar medidas para fomentar la regeneración de la cobertura vegetal y corregir las erosiones más graves.

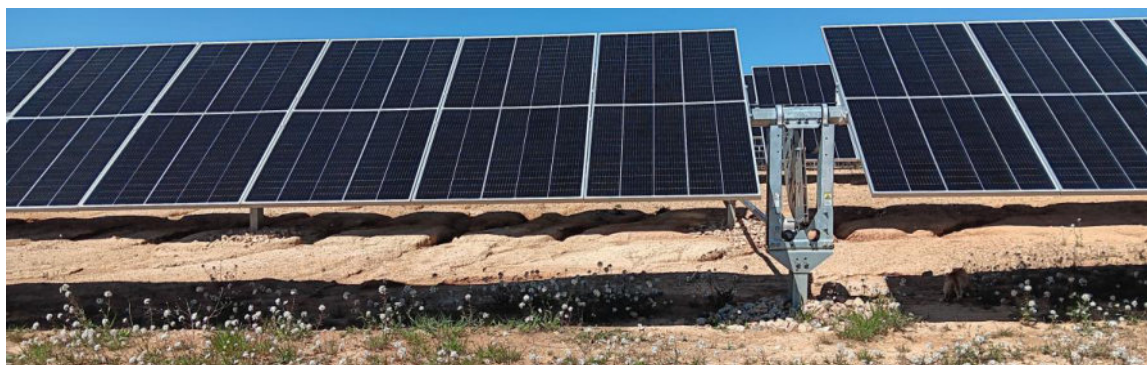
Surcos erosivos bajo módulos en la parcela 1 en abril.

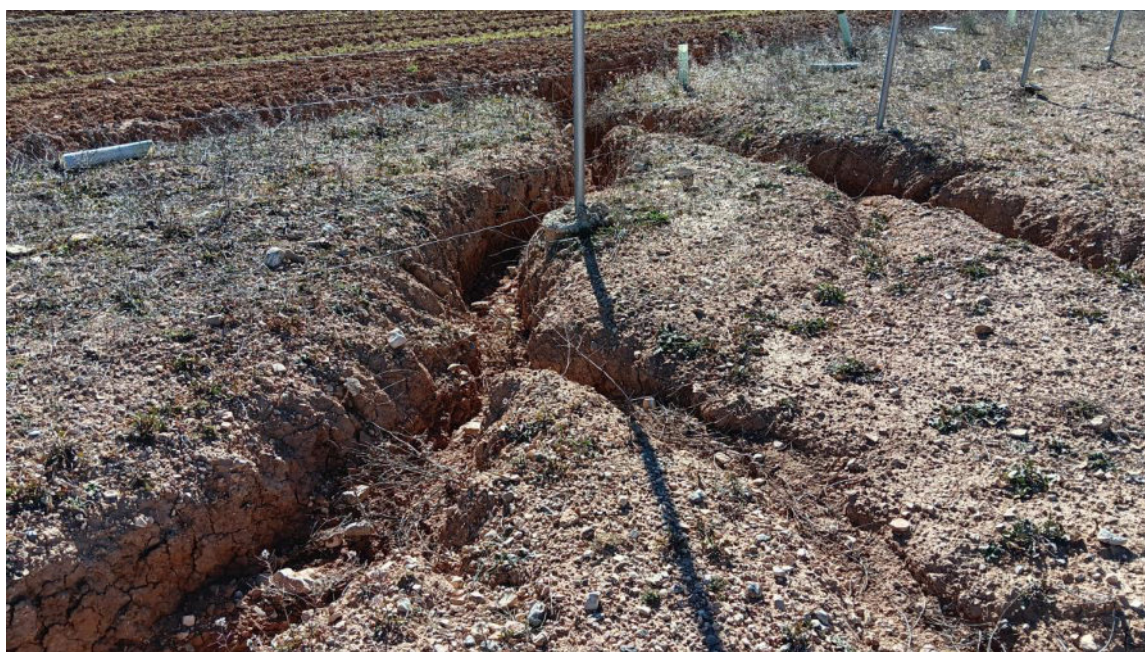
Surcos erosivos asociados a vallado en la parcela 7 en enero.

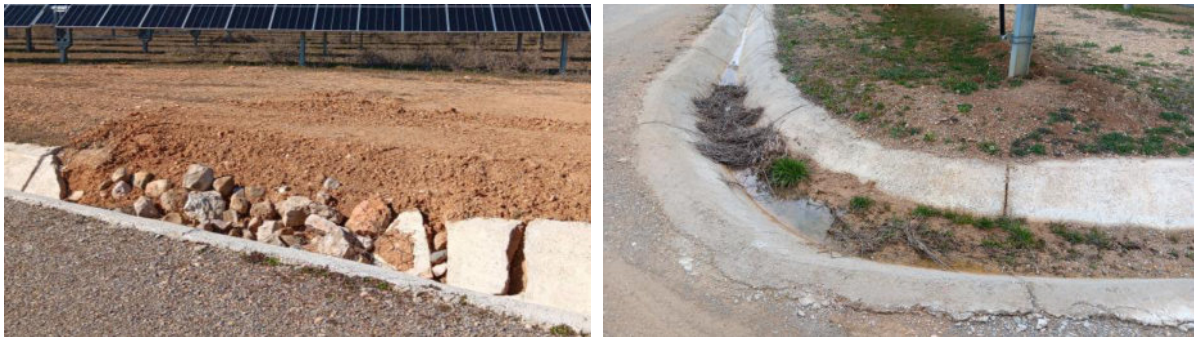
**Actualización de la tarea:** los problemas de drenaje en la planta debido a la erosión, la inclinación, el arrastre de materiales y la ausencia de cobertura vegetal en ciertas zonas son habituales. Los drenajes de la planta los encontramos con material en las visitas de febrero, marzo y abril. Aunque no llegan a estar colapsados completamente, es importante mantenerlos lo más limpios y operativos posible, para evitar que las precipitaciones agraven la erosión y acumulen materiales en las cotas inferiores.

El sistema falla por la propia erosión de la planta. Los surcos y cárcavas creadas funcionan de drenajes y hacen que empeore el estado del suelo. Esto deja aún más clara la importancia de resolver el problema de la erosión de la planta.

Drenajes con material en el mes de febrero y marzo en la parcela 1 (izq) y 4 (dch).

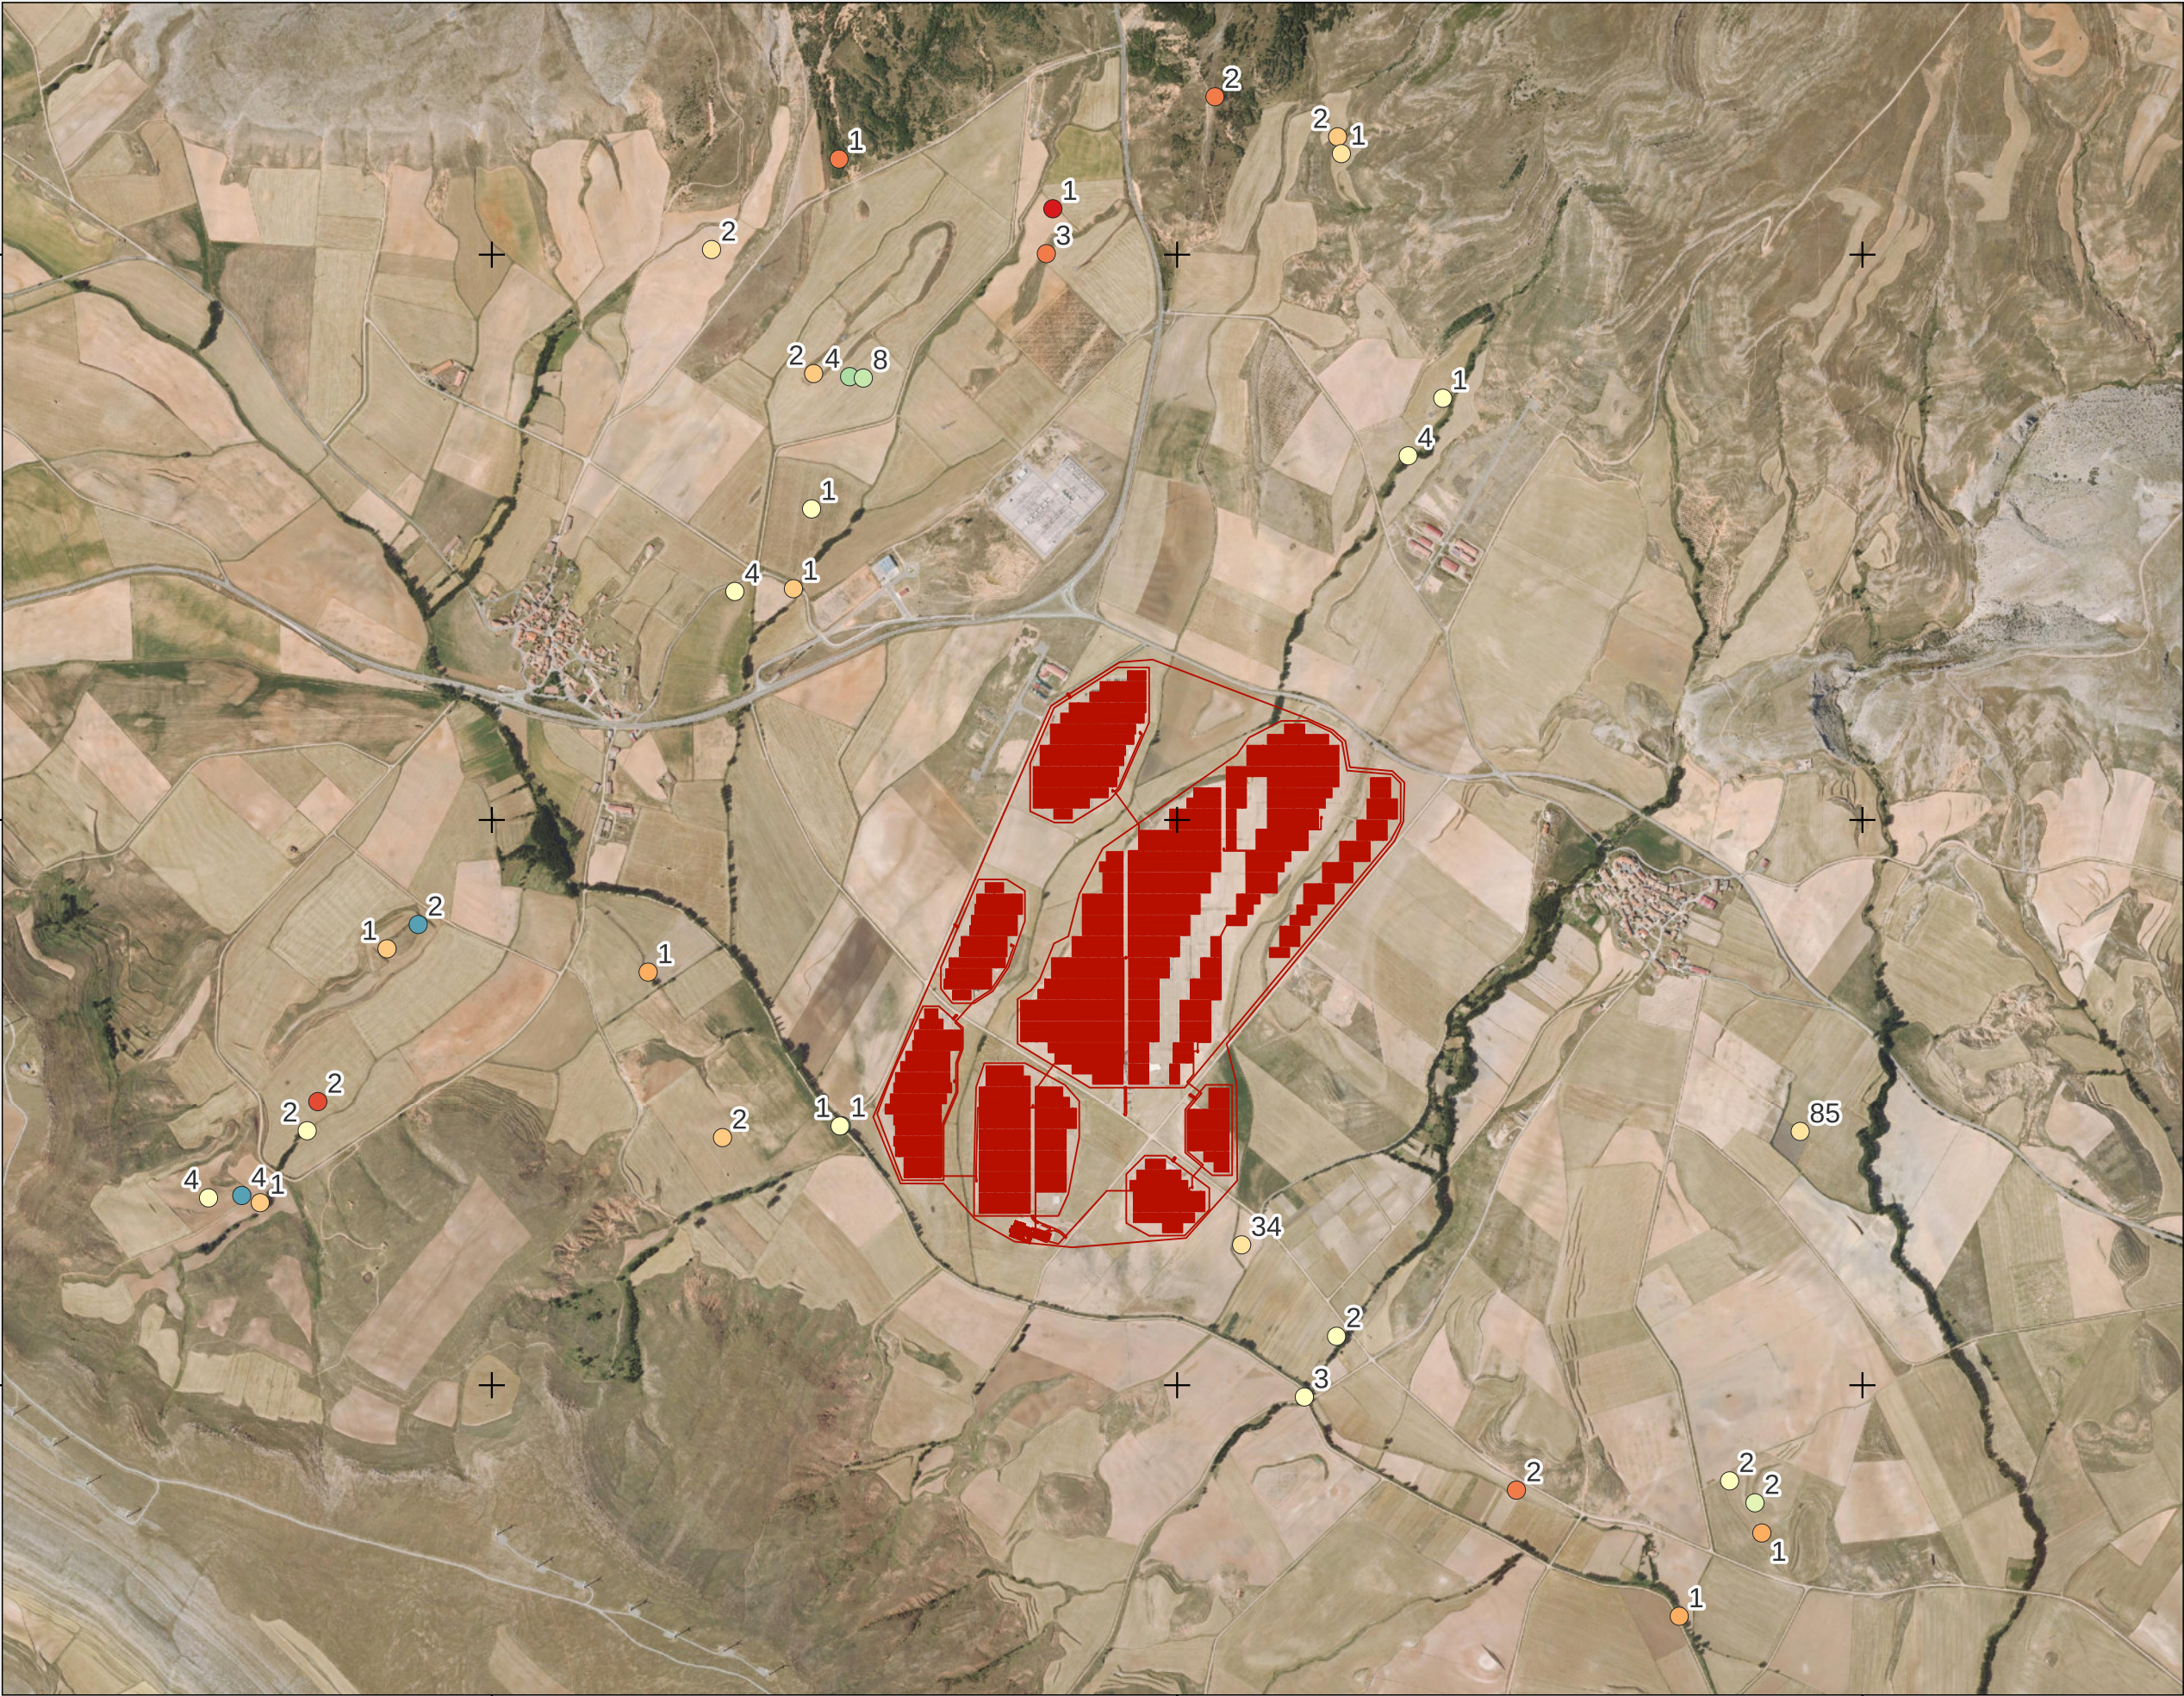
## AVES DE INTERÉS

# PLANTA FOTOVOLTAICA ESCUCHA I
