| Nombre de la instalación: | FV ESCUCHA II |
| Informe de FASE de: | EXPLOTACIÓN |
| Nº de informe y año de seguimiento: | INFORME nº2 del AÑO 4 |
| Periodo que recoge el informe: | Diciembre 2024-Marzo 2025 |

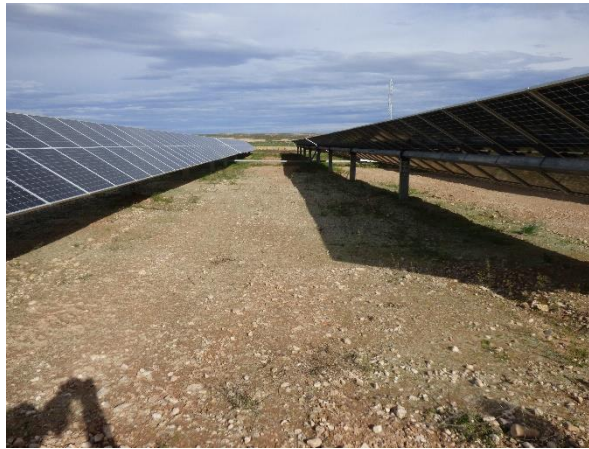
Imagen 1. Terrenos desprovistos de vegetación natural sobre los que se ha aplicado hidrosiembra

Como ya se indicó en el informe cuatrimestral anterior, se ha aplicado hidrosiembra en un área dentro de la planta fotovoltaica "Híjar I" en la que las anteriores técnicas de restauración no han dado el resultado esperado.

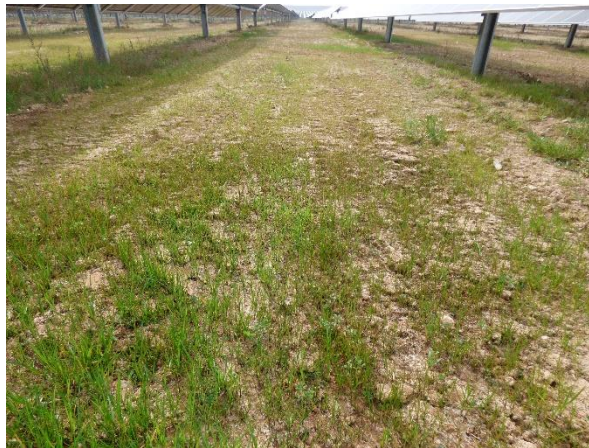
Imagen 2. Nascencia de las semillas hidrosebradas

Dado el éxito de la hidrosiembra realizada, ésta será aplicada en las zonas de las demás plantas fotovoltaicas en las que no se ha desarrollado una adecuada cobertura de vegetación natural.

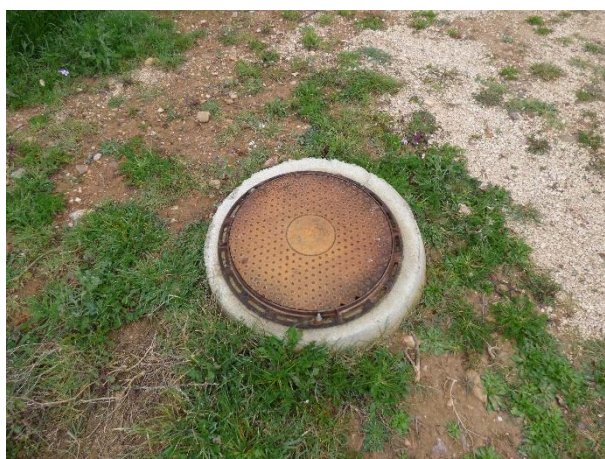
Imagen 3. Tapa de acceso al depósito estanco, sin evidencias de desbordamientos

TYPSA ha inspeccionado de manera periódica el depósito estanco así como las tuberías que conducen las aguas residuales desde los aseos hasta dicho depósito, sin que se hayan apreciado indicios de vertidos a Dominio Público Hidráulico.

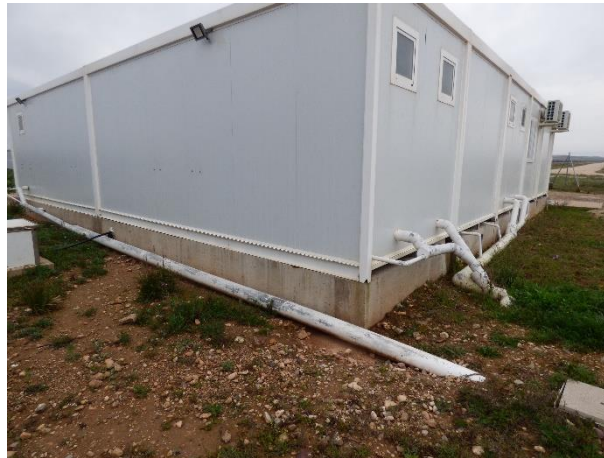
Imagen 4. Tuberías de salida de las aguas residuales de los aseos del edificio de O&M, sin evidencias de desbordamientos

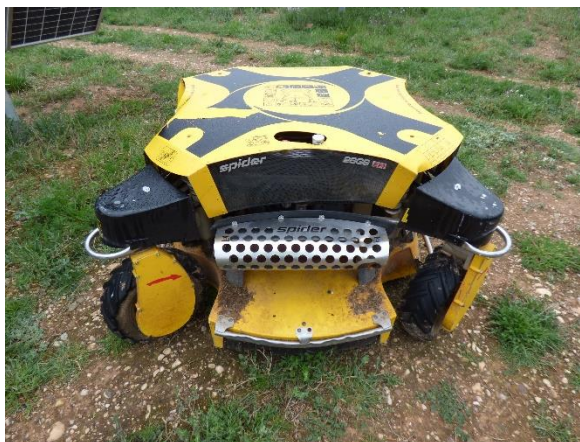
Imagen 5. Máquina utilizada para el mantenimiento de la cobertura vegetal

Durante el presente cuatrimestre, el mantenimiento de la cobertura vegetal se ha llevado a cabo principalmente mediante medios mecánicos.

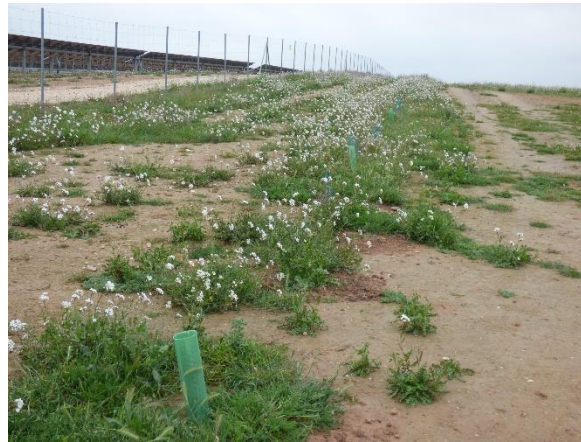
Imagen 6. Reposición de las marras de la pantalla vegetal

Gracias a las lluvias registradas en las últimas semanas, la mayor parte de la reposición de marras realizada en el mes de noviembre se encuentran en un adecuado estado fitosanitario.

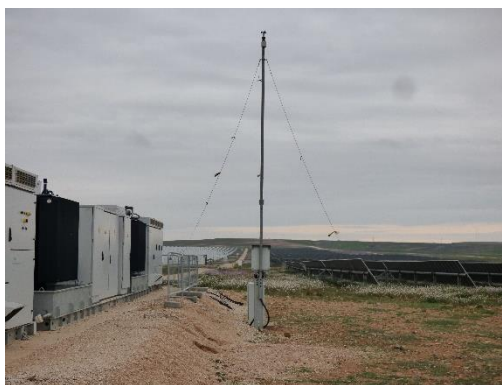
Imagen 7. Periódicamente el promotor revisa las cintas de plástico instaladas en los sensores de las torres anemométricas cuya finalidad es incrementar la visibilidad de los mismos por parte de la avifauna

Periódicamente se renuevan las cintas de plástico atadas a los sensores de las torres anemométricas, cuya finalidad es incrementar la visibilidad de dichos sensores y así prevenir posibles colisiones con la avifauna local.

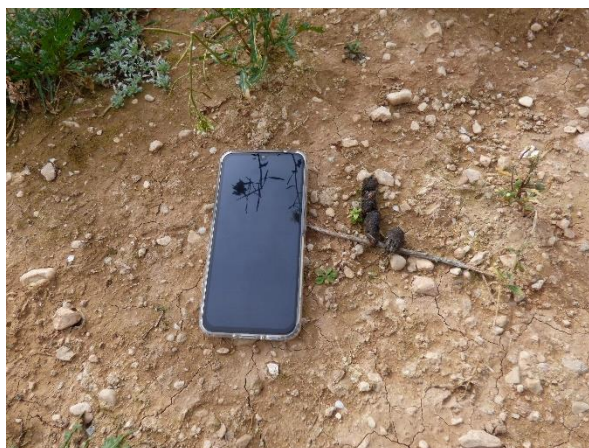
Se ha observado rastros (heces) de zorro (*Vulpes vulpes*) en el interior y entorno de la planta fotovoltaica.

Imagen 14. Excrementos de zorro en el interior de la planta fotovoltaica

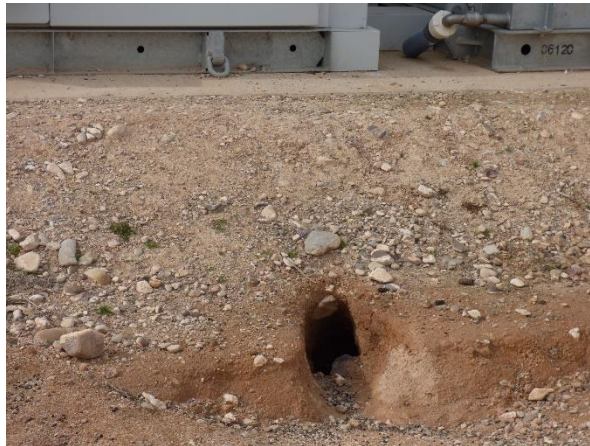
Imagen 15. Madriguera debajo un centro de transformación

Con el fin de prevenir futuros accidentes y daños en las instalaciones, así como regularizar la población de conejos con el objetivo de evitar una superpoblación y la aparición y desarrollo de enfermedades como la mixomatosis, durante el periodo de explotación se han estudiado distintas actuaciones a corto plazo como:

La gestión cinegética mediante una empresa especializada, previa autorización del Gobierno de Aragón, siendo desestimada, debido a que el vallado cinegético de las plantas fotovoltaicas imposibilita el éxito de la medida.

También se barajó el vallado de los inversores, a fin de evitar la generación de madrigueras en su entorno, previa consulta al INAGA, pero se desestimó porque el vallado cinegético de las plantas fotovoltaicas imposibilita el éxito de la medida.

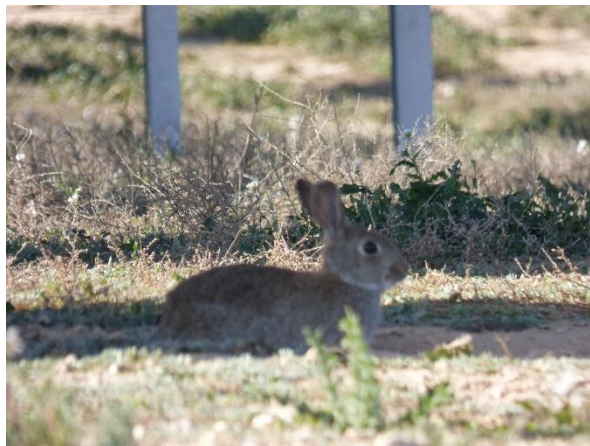
Imagen 16. Conejo bajo paneles solares

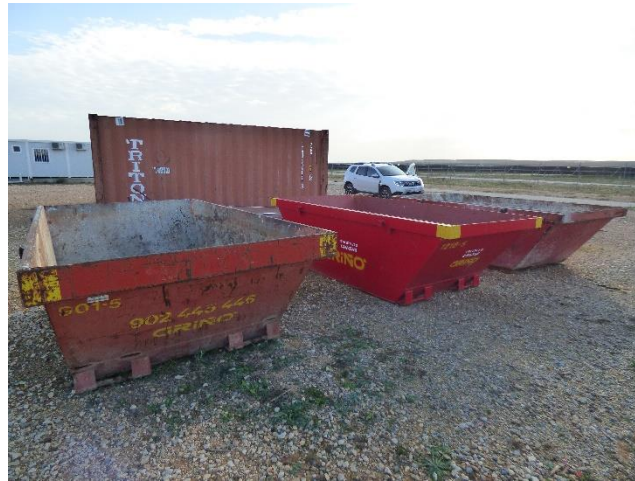
Imagen 18. Contenedores de obra habilitados para el depósito de residuos no peligrosos

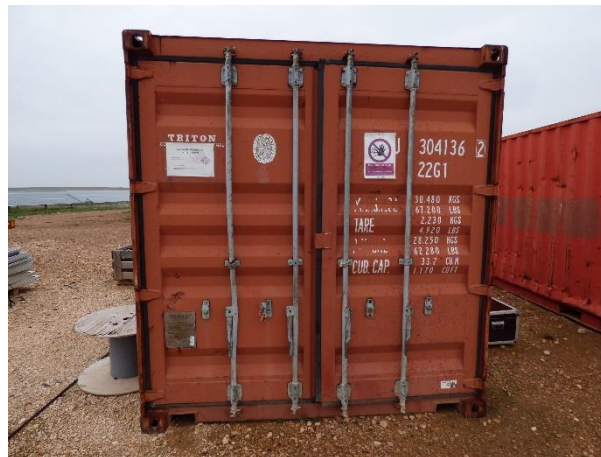
Imagen 19. Punto limpio adecuadamente identificado

Se dispone de un punto limpio para el almacenamiento temporal de los residuos peligrosos y no peligrosos que se generan como consecuencia del mantenimiento y explotación de las plantas fotovoltaicas, LAAT y de la SET "Almochuel", el cual se encuentra ubicado en el parque fotovoltaico "Tambores I".

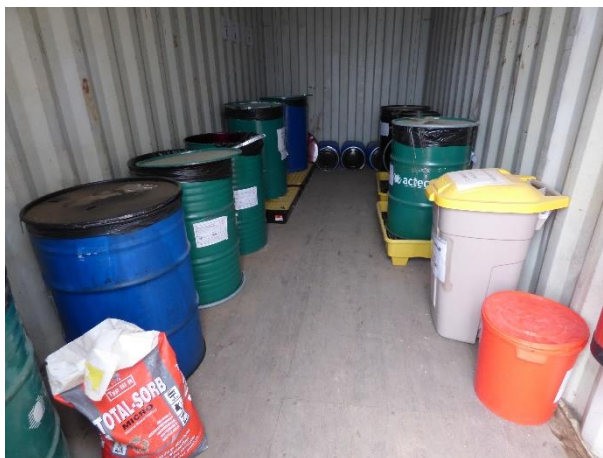
Imagen 20. Depósitos homologados adecuadamente identificados situados en el interior del punto limpio para el depósito temporal de residuos peligrosos

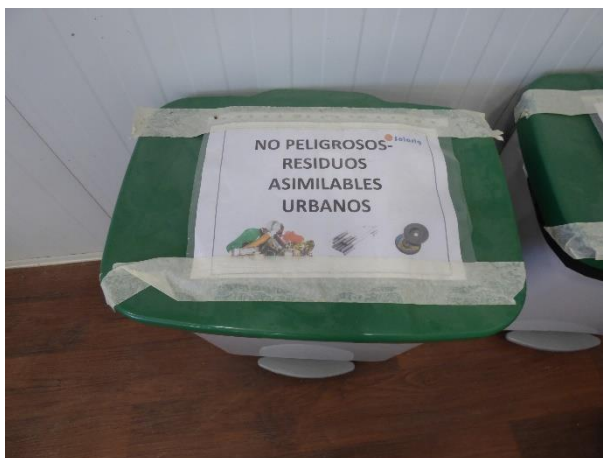
Los edificios O&M que se encuentran en uso, están equipados con cubos para el depósito segregado de residuos urbanos (papel, envases y restos).

Imagen 21. Cubo habilitado para el depósito de residuos asimilables a urbanos

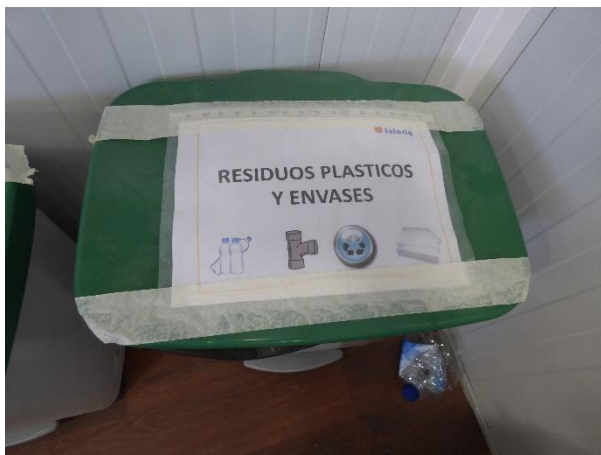
Imagen 22. Cubo habilitado para el depósito de plásticos y envases

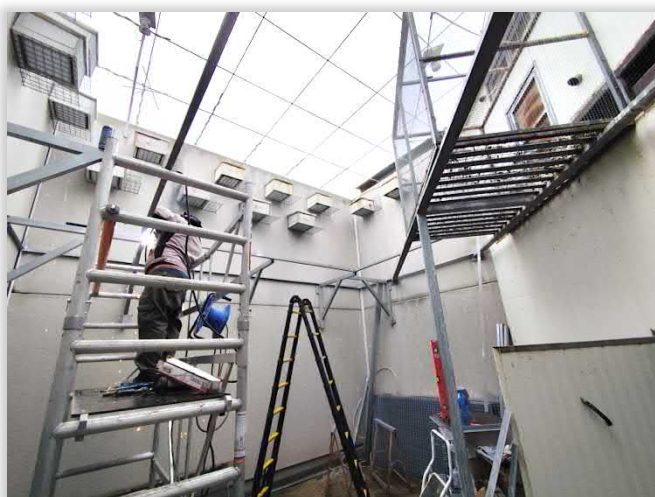
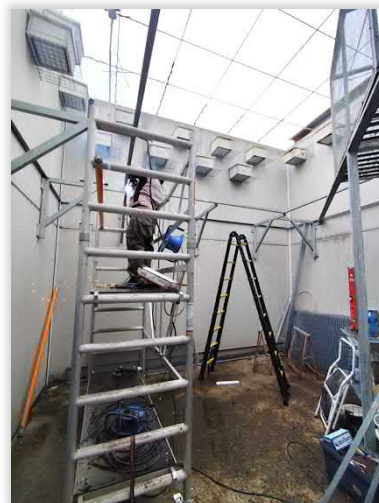
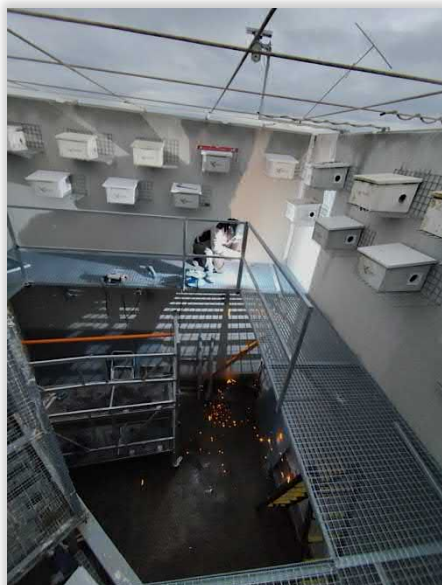
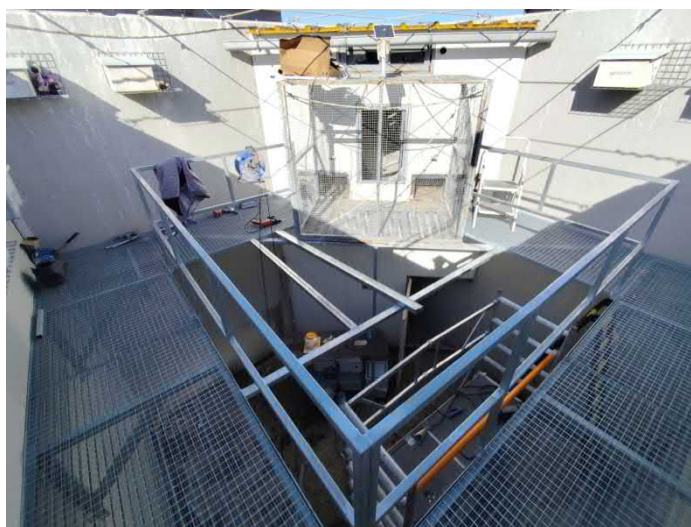
**Montaje de la nueva primera planta**

Con fecha 12 de febrero de 2025, se realizó la instalación de una primera planta, compuesta por una repisa de trámex cubierta por malla de metal y malla de metal en zona central para facilitar posado de pollos. Dicha superficie facilitará a los pollos que pudieran caer en los primeros intentos de vuelo, regresar a los nidos, o a un punto seguro con mucha más facilidad y seguridad. Ésta planta con pasarela perimetral, permitirá también a los técnicos que hagan el seguimiento de la colonia, ya sean del Gobierno de Aragón o de DEMA, acceder directamente a los nidos, sin necesidad de utilizar escaleras, tanto para su revisión o limpieza, como para posibles capturas de individuos para marcaje con anillas o emisores, de forma mucho más cómoda y utilizando muy poco tiempo en el proceso, esto supondrá un mínimo de molestias para la colonia.

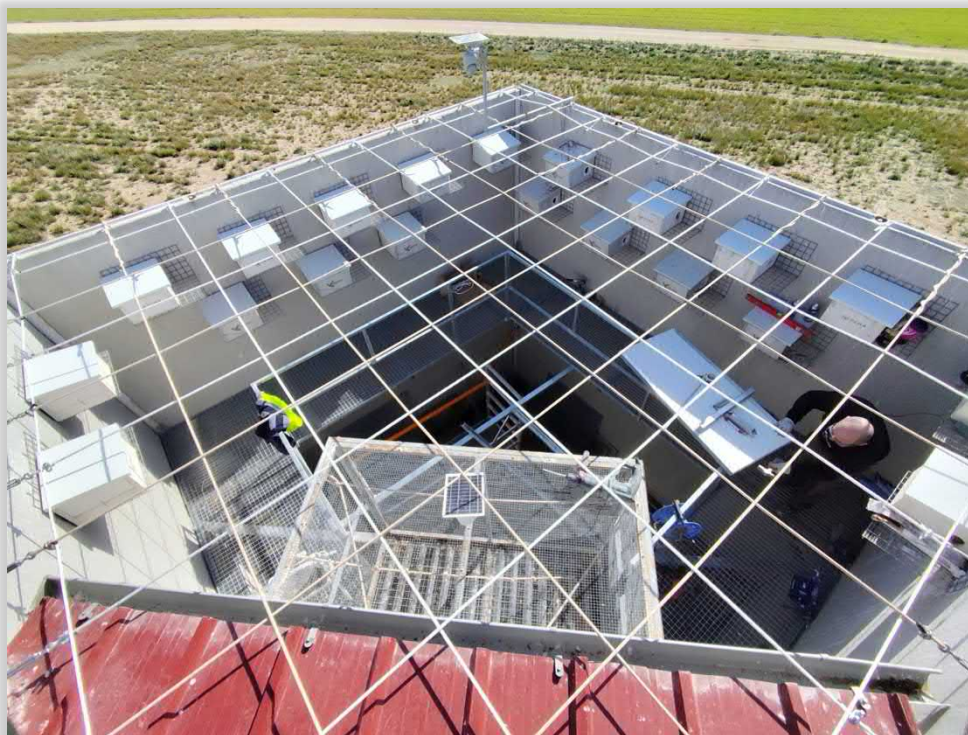
### **Ampliación del cordaje de la retícula antipredación aérea**

Se procedió a la ampliación de la retícula antipredación aérea para aumentar aún más la seguridad ante la posible acción de especies predatoras desde el aire.

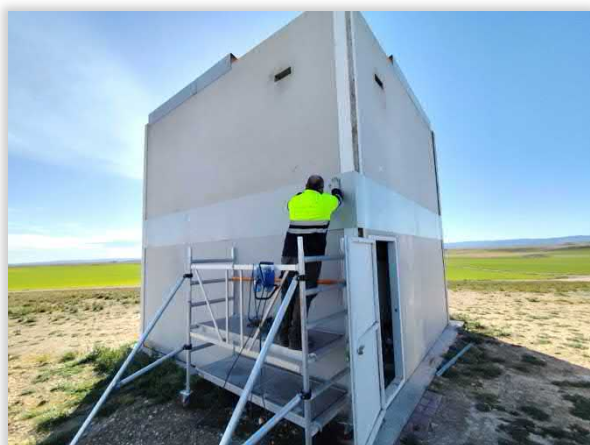
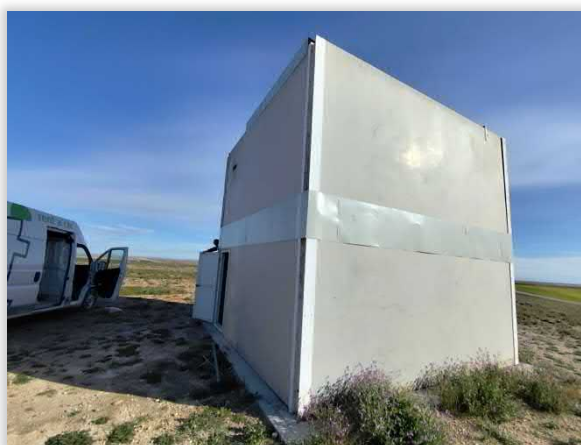
### **Instalación del sistema antipredación terrestre**

Cuando se construyó el edificio en 2022, los fortísimos vientos de más de 100 km/h provocaron desperfectos en el cinturón perimetral antipredación, antes de su fijación sobre los muros. En esta ocasión se pudo anclar la pieza perimetral deslizante con total seguridad.

*Instalación del sistema antipredación terrestre para evitar que mamíferos trepadores accedan al interior del edificio*

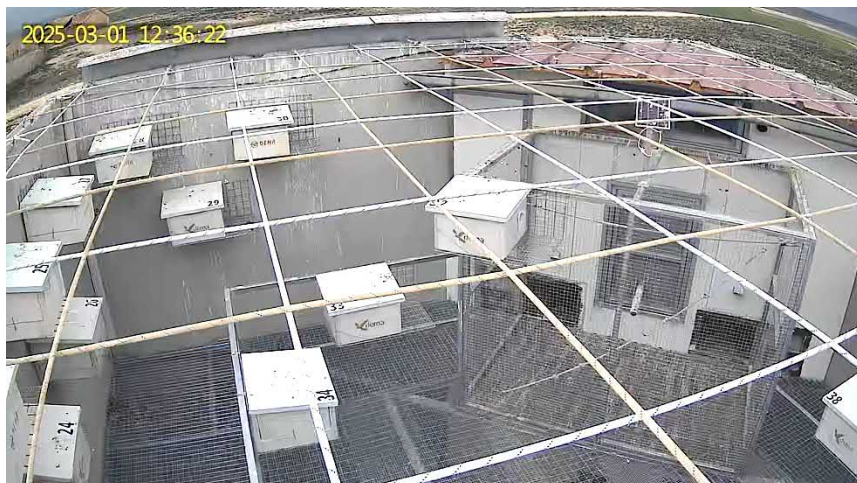
Al inicio del proyecto se instalaron solamente 10 nidos, posteriormente, a principios de 2024 fueron instalados otros 10 nidos, en este caso, a coste 0 para el proyecto. Para garantizar el ya importante crecimiento de la colonia, y para que las futuras parejas sigan teniendo opción suficiente de ocupación de sustratos de nidificación, se instalaron 10 nidos más en la última actuación realizada en el edificio, el 12 de febrero de 2025.

*Puerta de acceso abierta en la zona de ocultación de la primera planta (izq. del módulo de liberación), zona izquierda de la nueva planta y parte de los 10 nuevos nidos instalados*

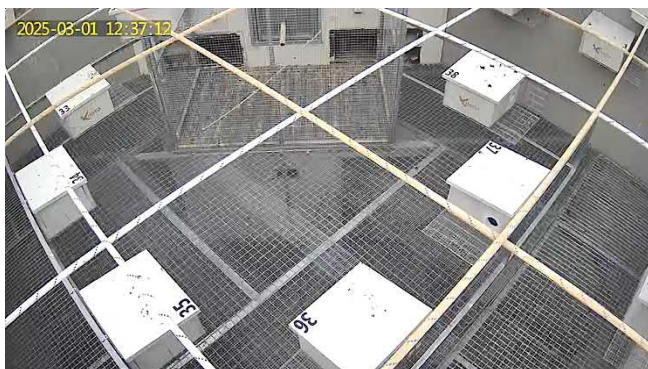
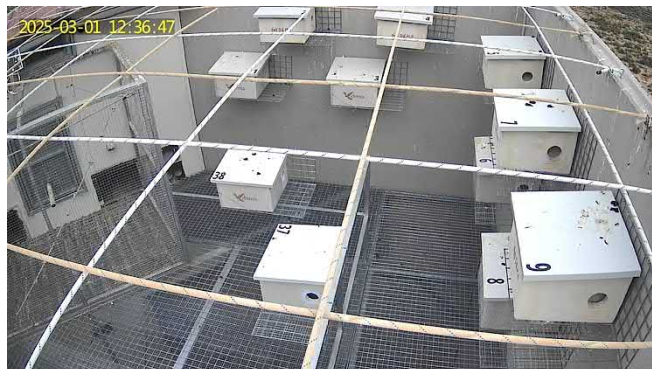
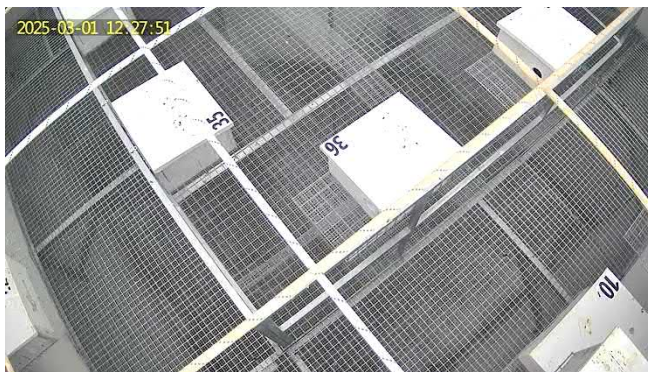
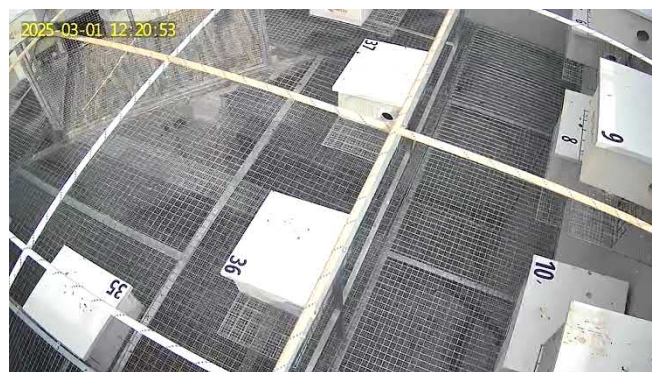
*Los 10 nuevos nidos y la primera planta, completamente instalada*
