## PLAN DE SEGUIMIENTO Y VIGILANCIA AMBIENTAL

### TERCER INFORME TRIMESTRAL EN FASE DE OPERACIÓN (1 abril 2024 a 30 junio de 2024)

### PLANTA SOLAR FOTOVOLTAICA ESQUEDAS Y SU INFRAESTRUCTURA DE EVACUACIÓN Término municipal de La Sotonera (Huesca, Aragón)

**Abril a Junio 2024**

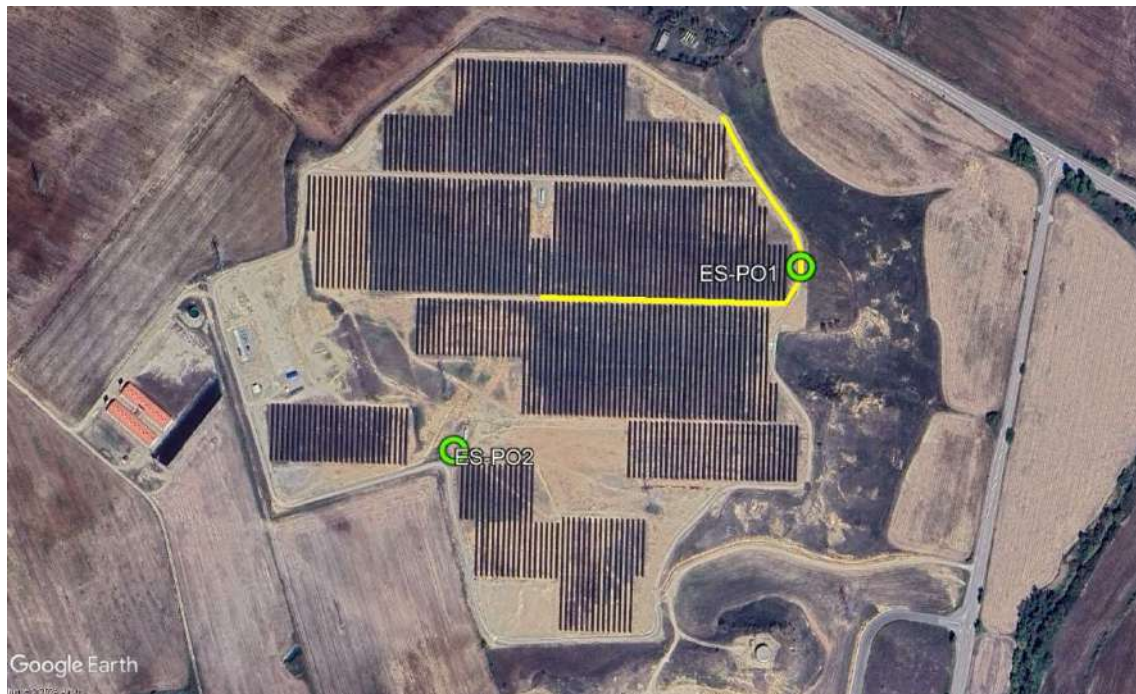
Se han realizado los trabajos en el transecto y puntos de observación indicados en la siguiente fotografía aérea:

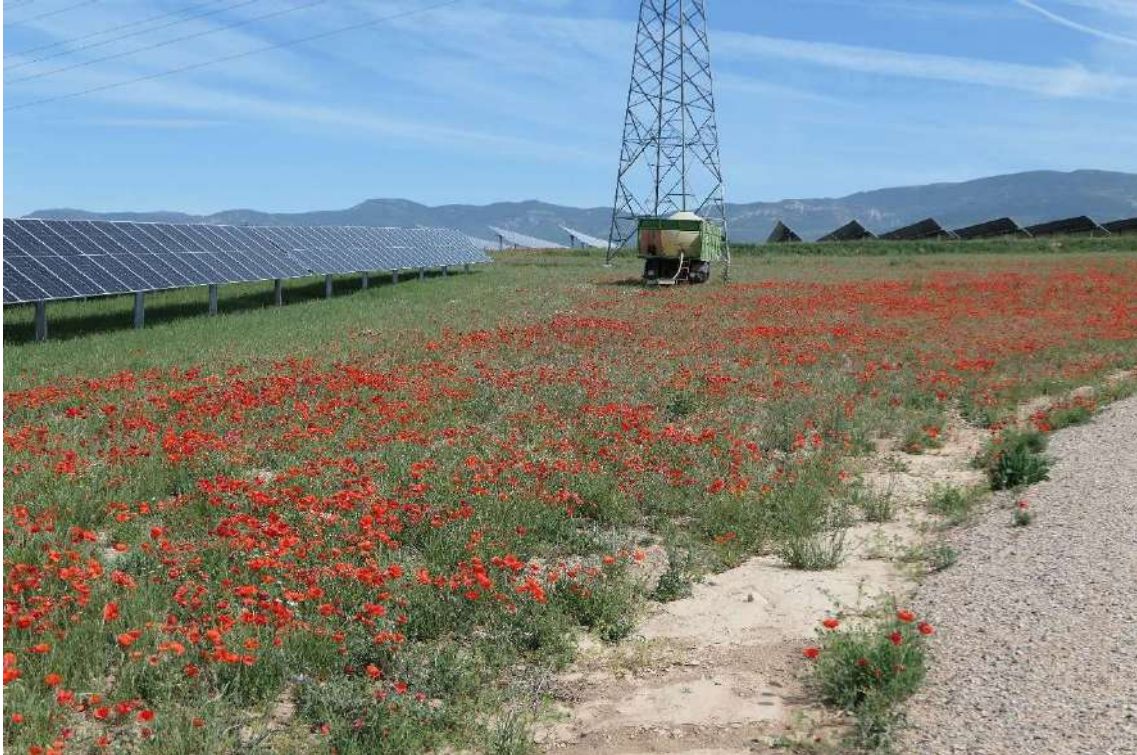
Imagen 1.- Panorámica general desde el punto de entrada. Vegetación herbácea con buen desarrollo primaveral (mayo) de amapolas antes del control de vegetación por medios ganaderos.

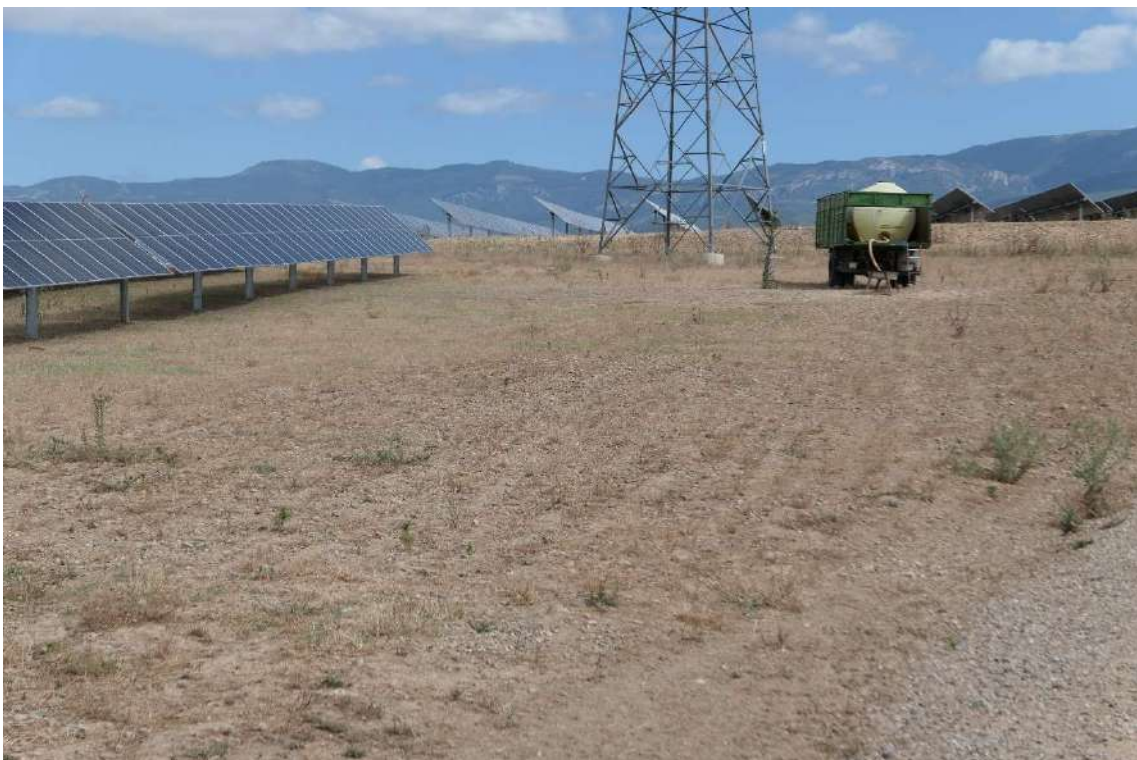
Imagen 2.- Panorámica general desde el punto de entrada. Vegetación herbácea a comienzos de verano, después del paso del rebaño de ovejas (control de vegetación por medios ganaderos).

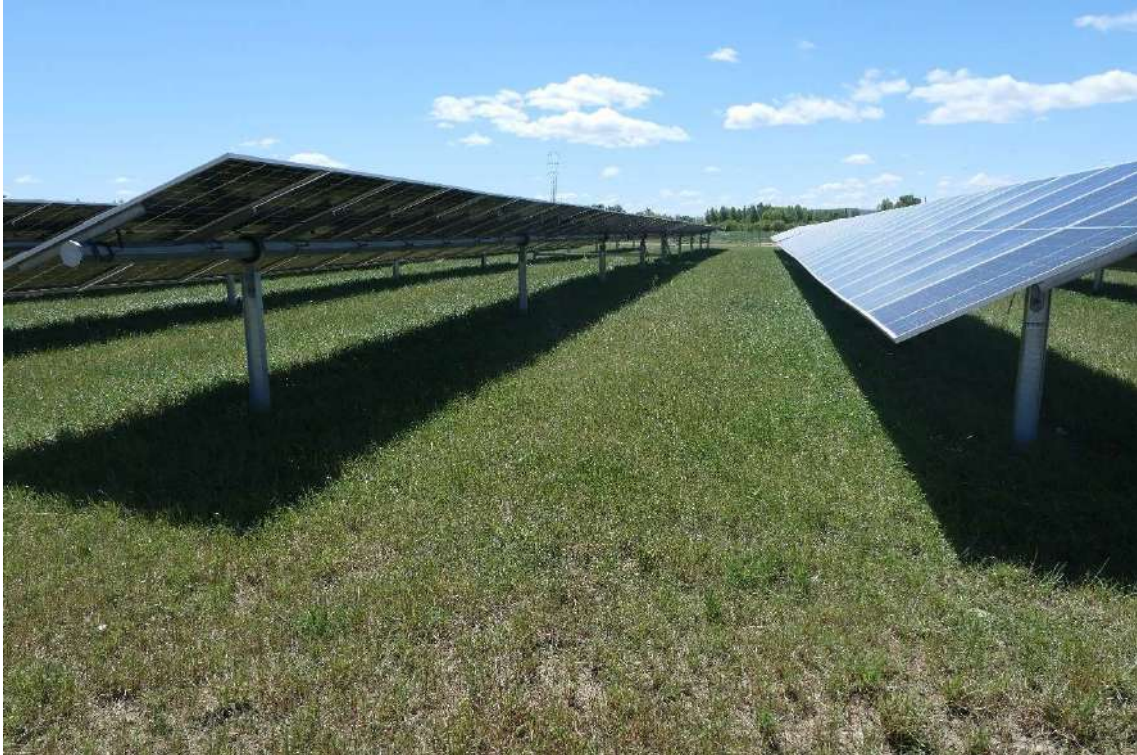
Imagen 3.- Panorámica de un carril entre paneles. Vegetación herbácea en primavera.

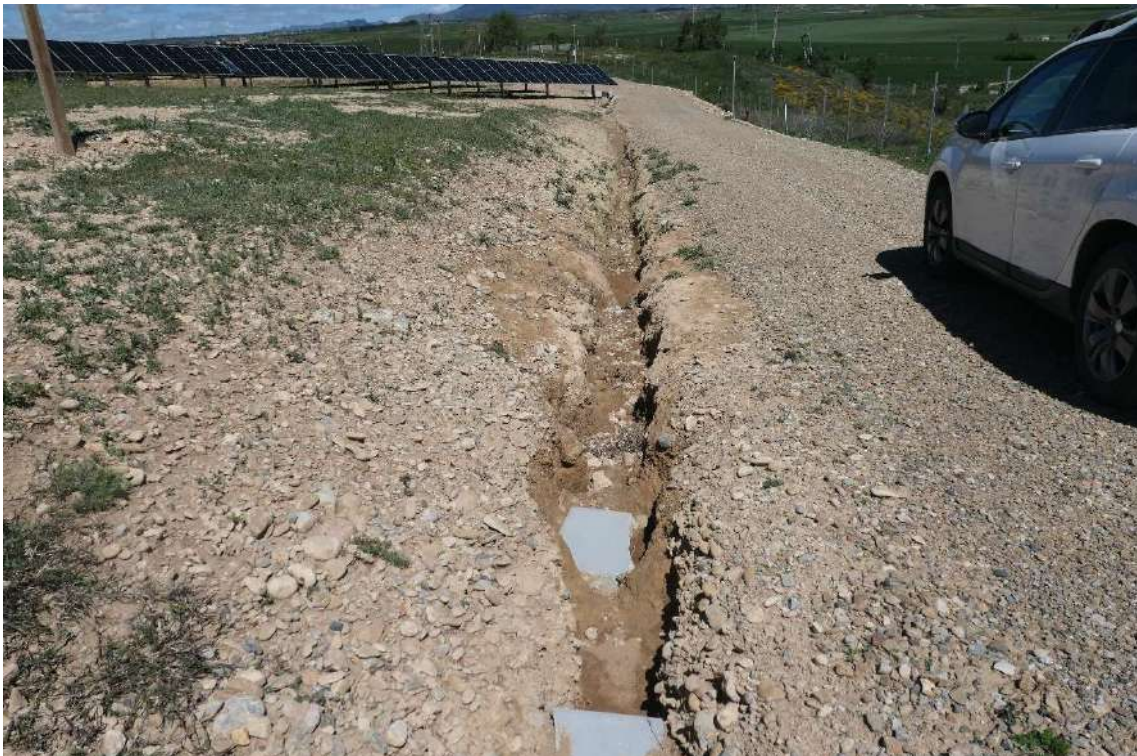
Imagen 4.- Cuneta de drenaje de escorrentías. A pesar de las lluvias persistentes ocurridas, se mantienen en muy buen estado.

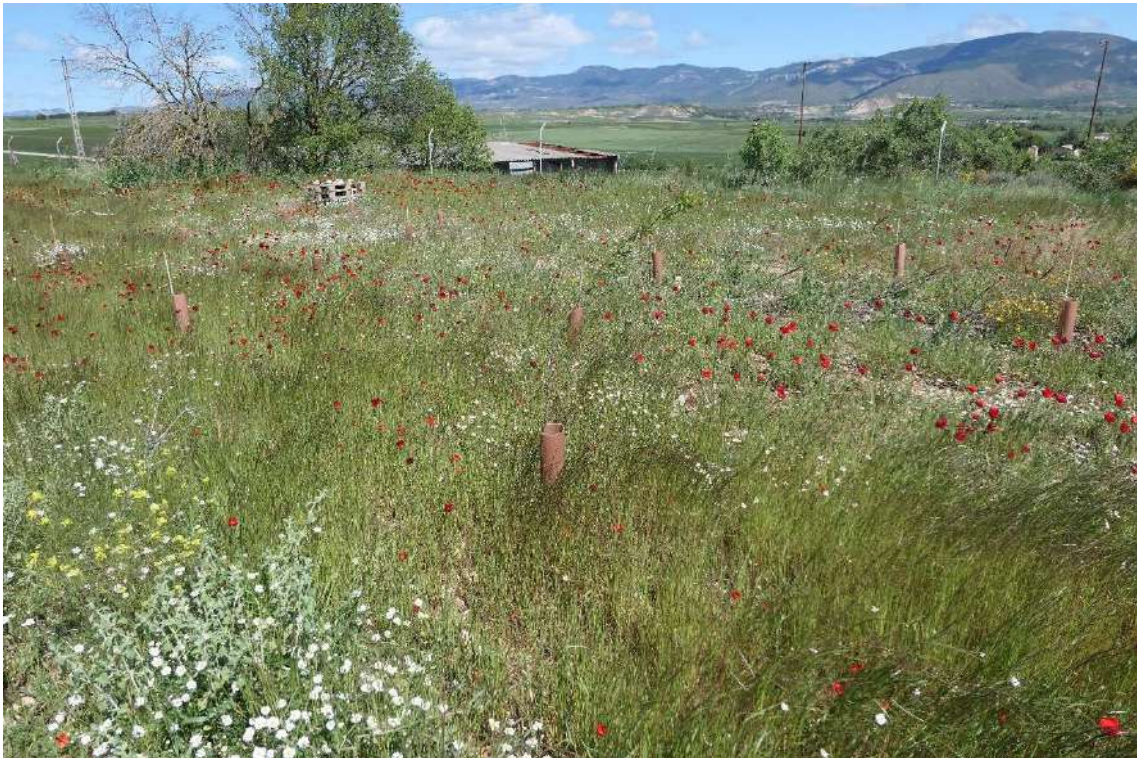
Imagen 5.- Panorámica de área revegetada. En primer plano se distingue, como ejemplo, un árbol plantado que ha arraigado perfectamente. La superficie se encuentra cubierta por vegetación herbácea de buena calidad.

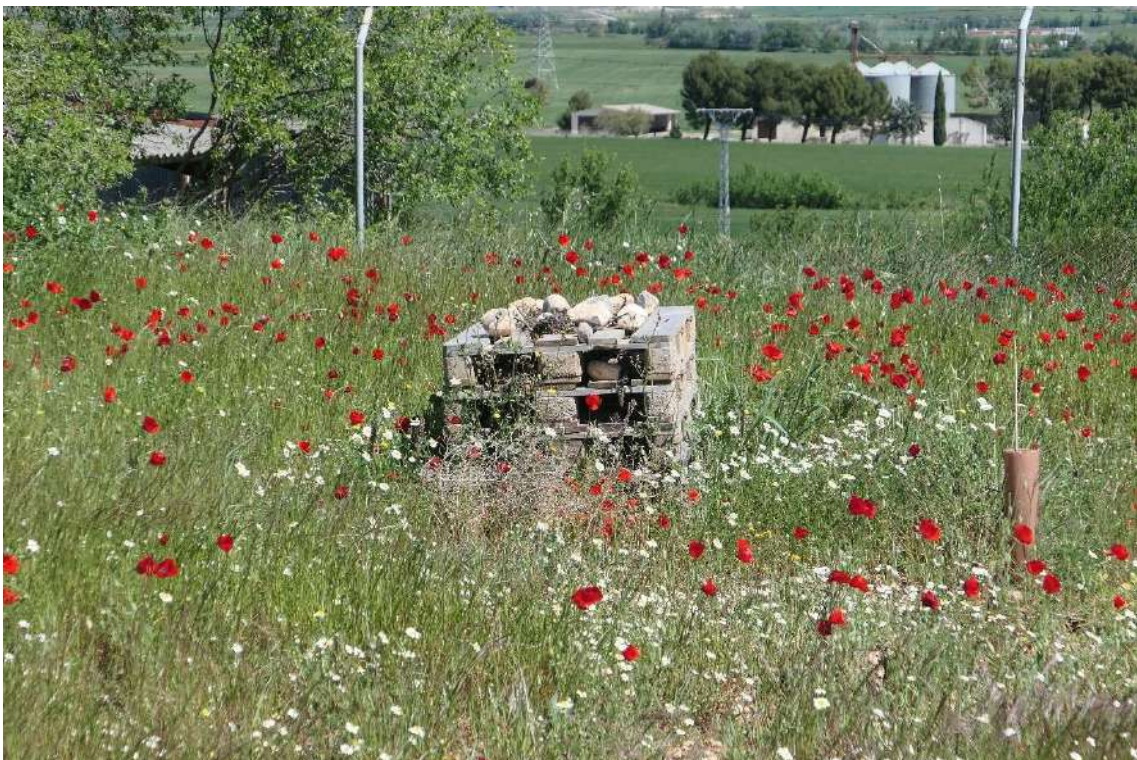
Imagen 6.- Detalle del “hotel para insectos” en la zona de la imagen anterior. La buena floración del área es positiva para el ciclo vital de los insectos e invertebrados en general.

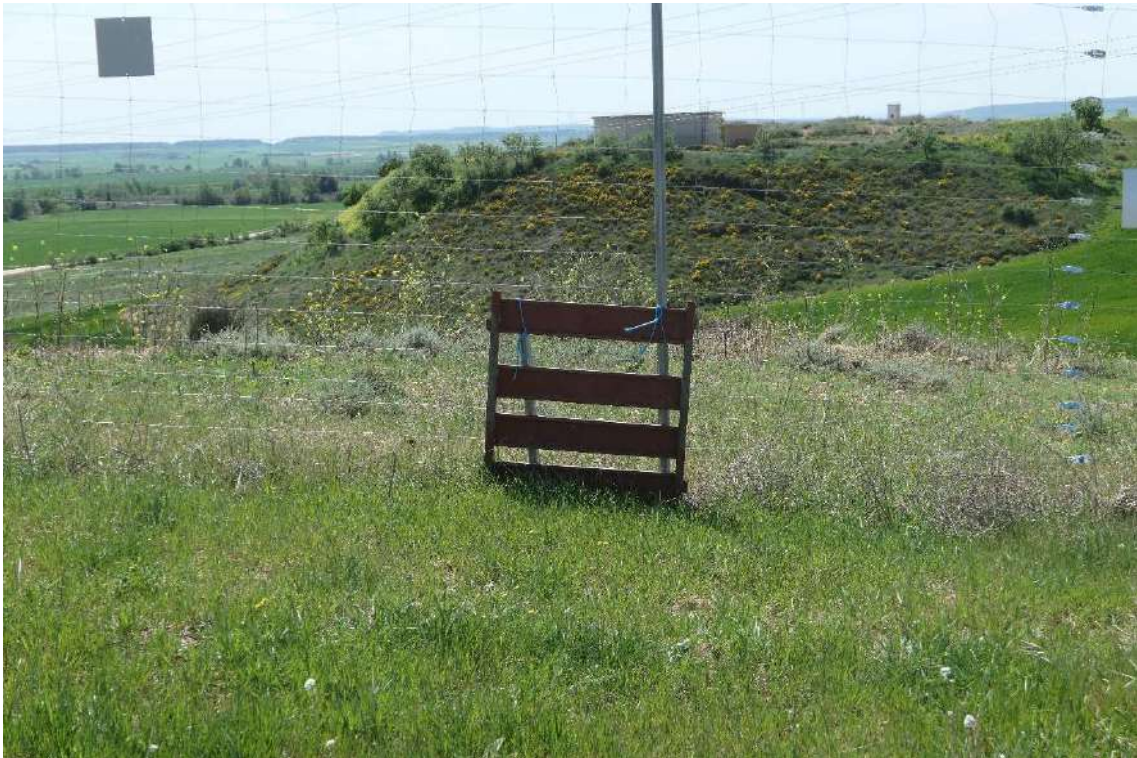
Imagen 7.- Ejemplo de gatera tapada para evitar el escape de las ovejas utilizadas para el control de vegetación por medios ganaderos.

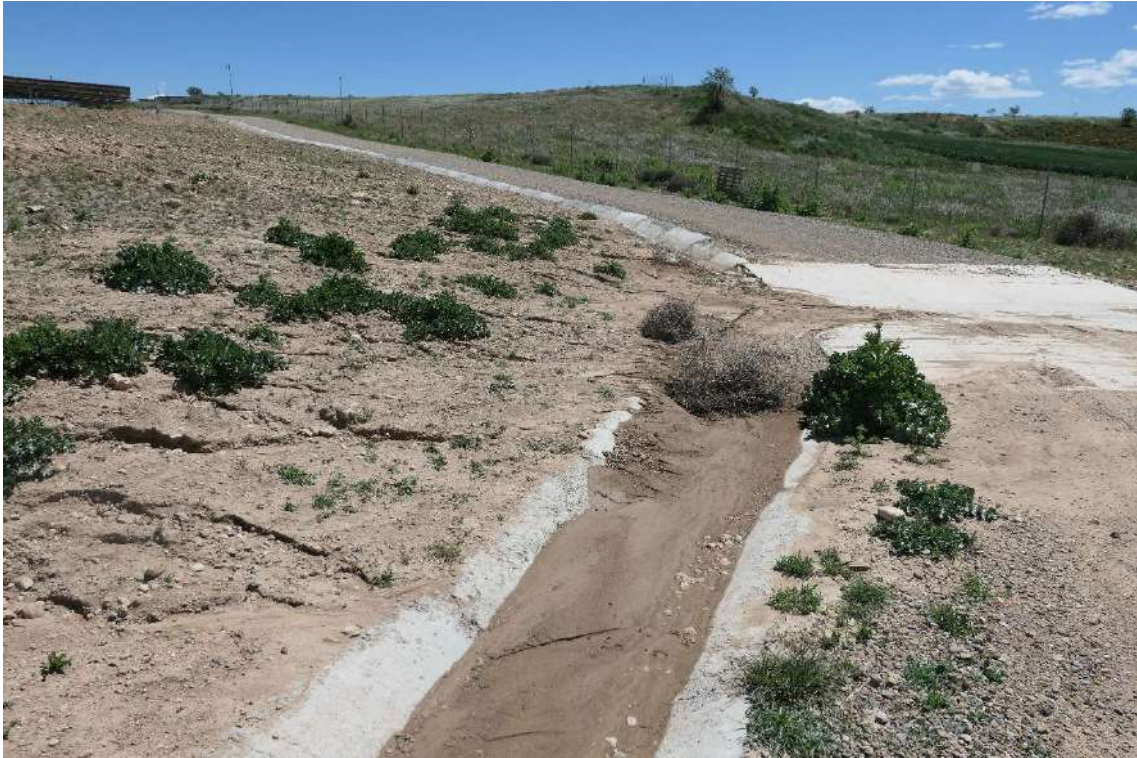
Imagen 9.- Punto de drenaje en la zona de cota más baja. Las acequias de hormigón se encuentran rellenas de tierra procedente de la erosión por la lluvia. No supone un problema en este momento, pero es posible que en el futuro haya que realizar una limpieza.

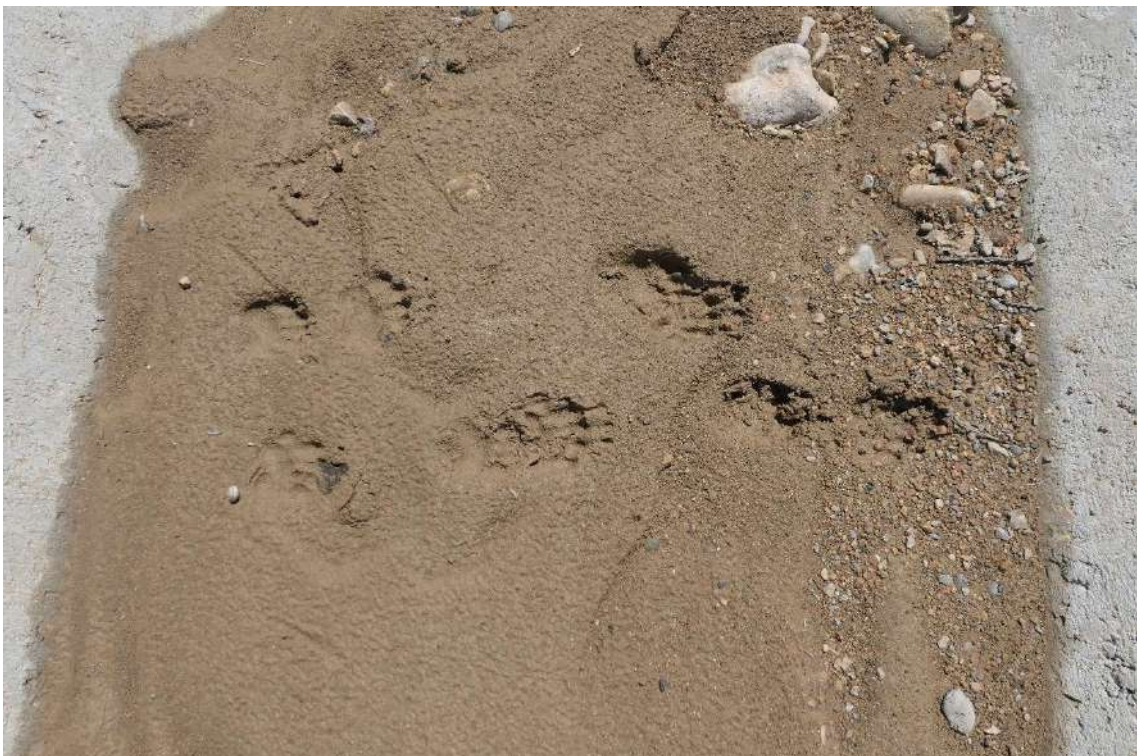
Imagen 10.- Huellas de tejón en el punto de la imagen anterior. El animal pasa por debajo de la valla, previsiblemente para explorar y para beber del agua de lluvia encharcada.

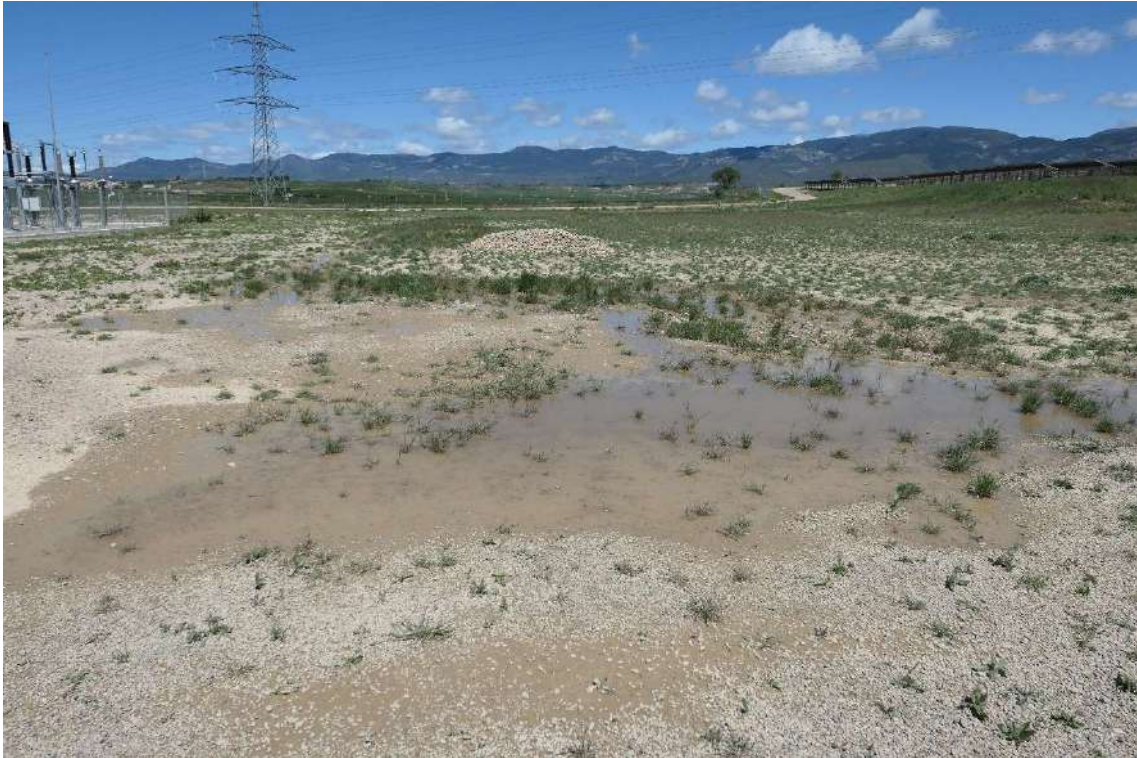
Imagen 11.- Zona encharcada en la zona de cota baja (cerca de la caseta). En estas charcas se observaron huevos y renacuajos de sapo, así como presencia de chorlitejo chico (*Charadrius dubius*) y huellas de cigüeña. Todo ello es indicativo de una buena salud biológica. A finales de primavera, al cesar las lluvias, se fue secando progresivamente.
