INFORME TRIMESTRAL FASE EXPLOTACIÓN- 1^{er} INFORME 1^{er} AÑO

FV FEDE 2

Nombre de la instalación:	FV FEDE 2
Provincia/s ubicación de la instalación:	Zaragoza
Nombre del titular:	La Cogullada Solar, S.L.
CIF del titular:	B-99542334
Nombre de la empresa de vigilancia:	Athmos Sostenibilidad SL
Tipo de EIA:	Ordinaria
Informe de FASE de:	EXPLOTACIÓN
Periodicidad del informe según DIA:	Trimestral
Año de seguimiento n°:	AÑO 1
Nº de informe y año de seguimiento:	INFORME nº1 del AÑO 1
Periodo que recoge el informe:	JULIO -SEPTIEMBRE 2024

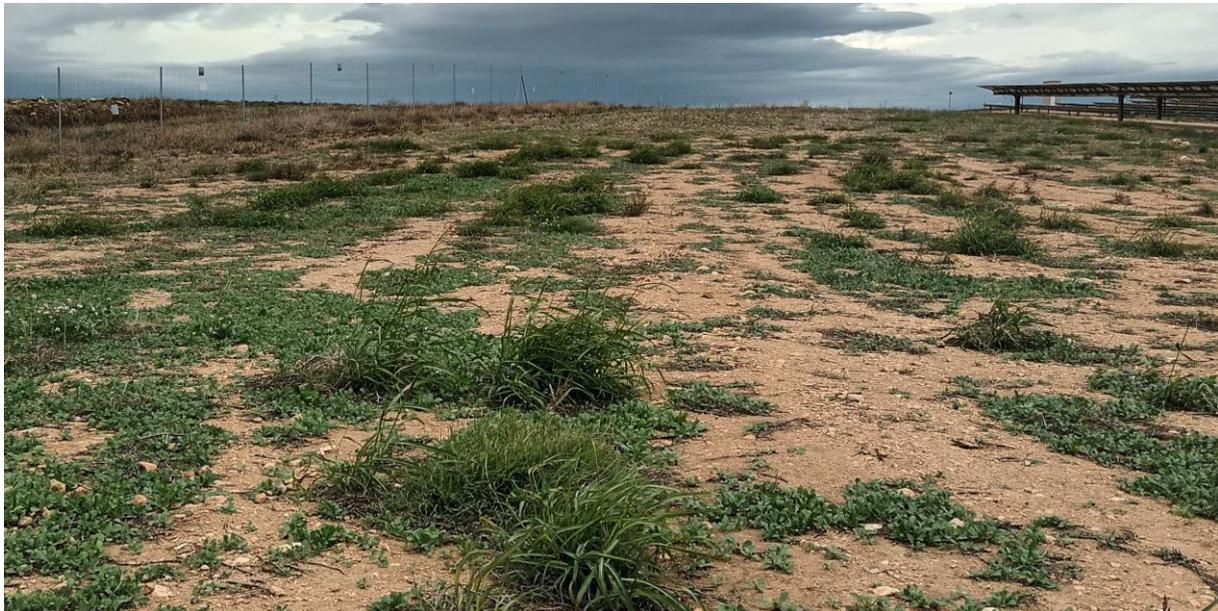
Actualización de la tarea: durante el presente período trimestral se ha registrado ante la administración el plan de restauración posterior a obra, tal y como indica la DIA, y tomando como punto de partida el plan de restauración incluido en el EIA, adaptándolo a la situación actual. En el mismo se incluyen principalmente dos acciones: la reposición de marras de la pantalla vegetal, y la restauración completa del proyecto, interviniendo en aquellas zonas que sea necesario, si después de un tiempo prudencial se viera que no se recuperan por sí mismas.

Vista una de las zonas del proyecto en el mes de septiembre.

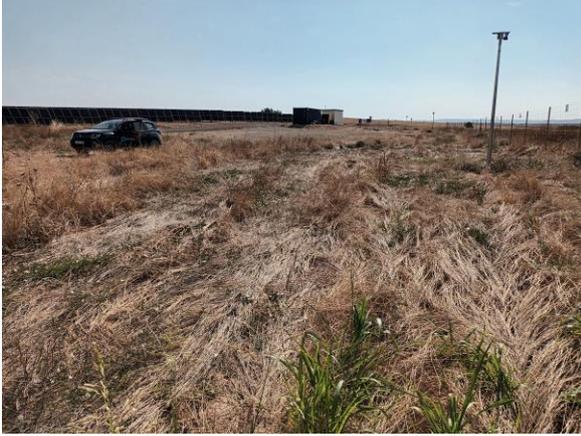
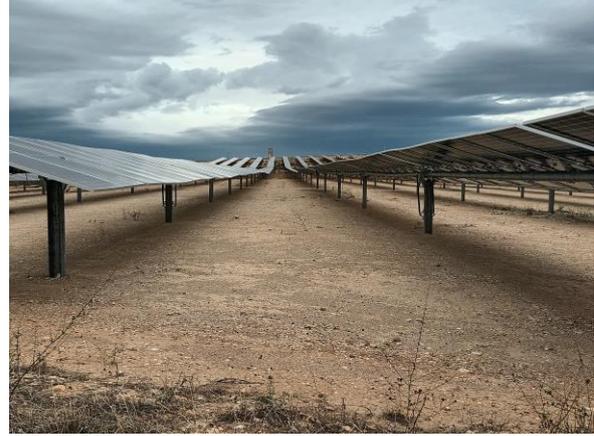
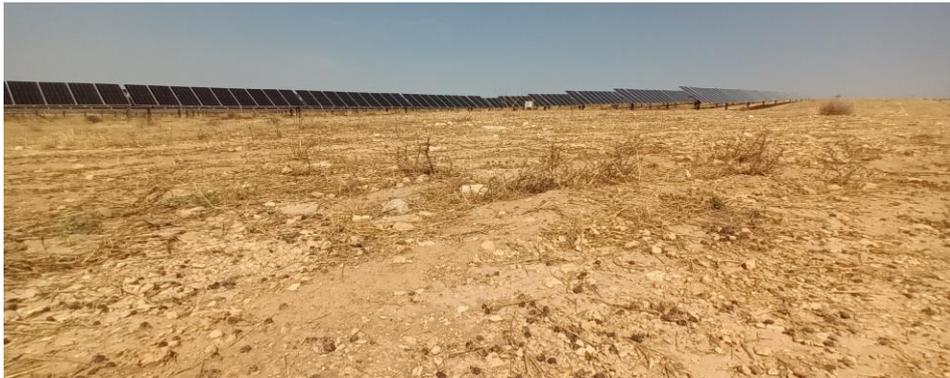
Actualización de la tarea: en líneas generales, el estado del proyecto es positivo en cuanto a regeneración de la vegetación en el interior del mismo, aunque siguen existiendo algunas zonas, especialmente entre seguidores, totalmente desprovistas de vegetación. La restauración ambiental del proyecto no suele ser un proceso uniforme, y lleva cierto tiempo, por lo que habrá que esperar al paso de del otoño y la primavera próxima a ver cómo se recuperan estas áreas, y si una vez dejado este tiempo prudencial no se observa evolución, habría que intervenir para favorecer su completa revegetación.

Arriba, contraste entre zonas regeneradas y las áreas que quedan aún por recuperarse. Abajo, aspecto del proyecto después de que se introdujeran ovejas en verano para realizar el control sobre el crecimiento de la vegetación.

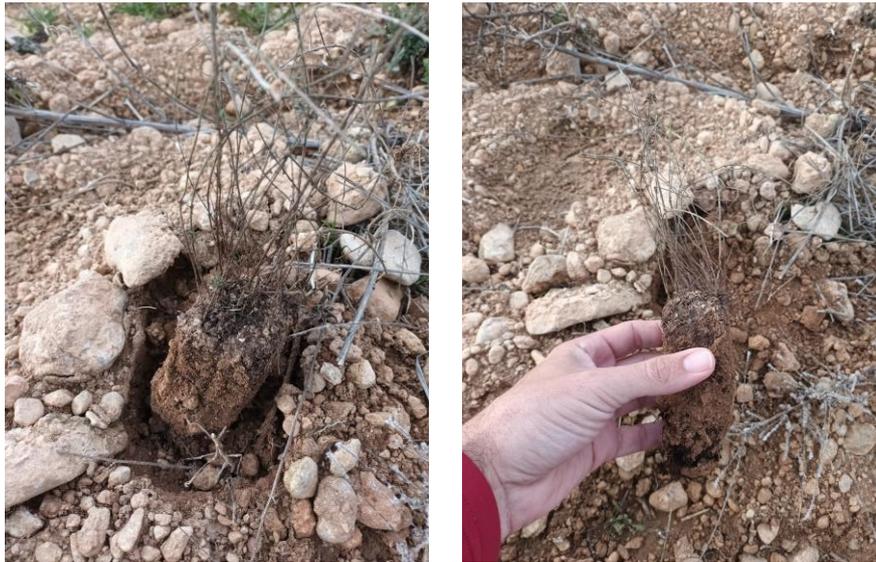
Actualización de la tarea: el estado actual de la pantalla vegetal perimetral es deficiente y, en algunos sectores del vallado, se encuentra totalmente desaparecida. Al poco tiempo de realizarse la actuación ya se observaron las primeras marras, fruto de una actuación deficiente, observando como el cepellón de muchas de las plantas colocadas había quedado al aire, terminando en la muerte de las mismas.

Muestra de algunas plantas encontradas muertas al poco tiempo de realizarse la actuación.

Por lo tanto, para dar cumplimiento a lo establecido tanto en el Plan de Restauración incluido en el documento ambiental, así como a los condicionados de la DIA, se deberá realizar una reposición de marras, siguiendo las indicaciones marcadas en la documentación mencionada.

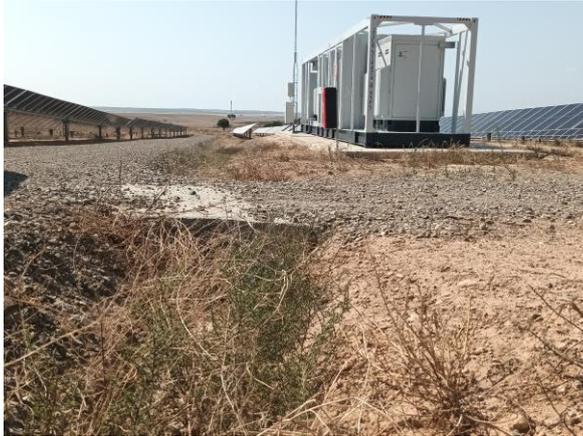
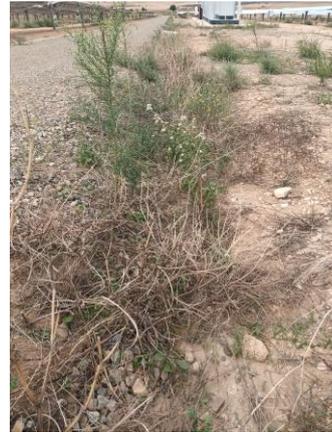
Actualización de la tarea: no se observan superficies con tendencia a encharcarse, aunque algunos de los drenajes sí que se encuentra obstruido, de tal forma que frente a fuertes episodios de lluvias podría presentar problemas, por lo que se recomienda mantener siempre despejadas las cunetas e infraestructuras de drenaje.

Zonas en las que la vegetación está obstruyendo u ocupando infraestructuras de drenaje.

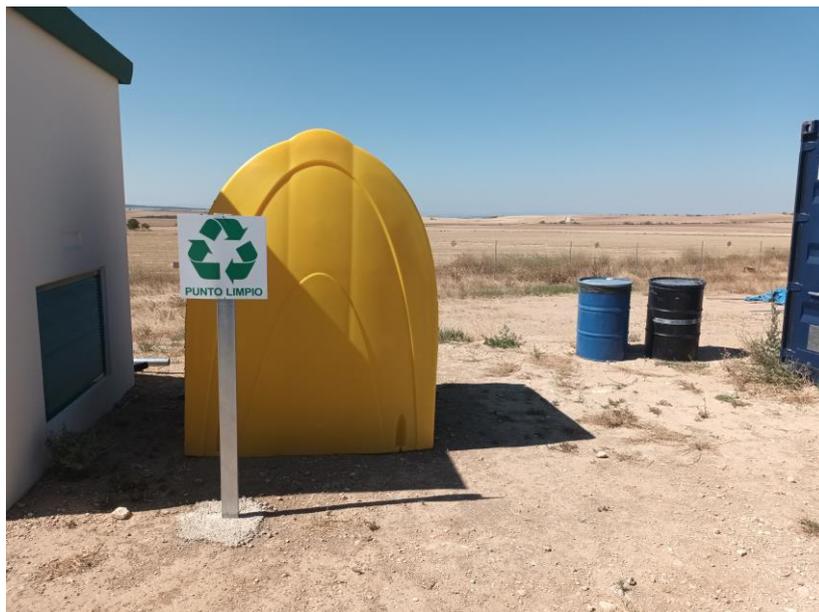
Actualización de la tarea: la planta cuenta con un contenedor para alojar los residuos peligrosos que se puedan generar durante la fase de operación, y una zona de residuos señalizada correctamente. Por el momento, aunque se ha solicitado, no se ha aportado documentación relativa a la gestión de los residuos (contrato con gestor autorizado o similar), aunque la empresa promotora ha comunicado que el contrato está listo, por lo que estamos a la espera de recibirlo.

Punto limpio habilitado en Fede 2

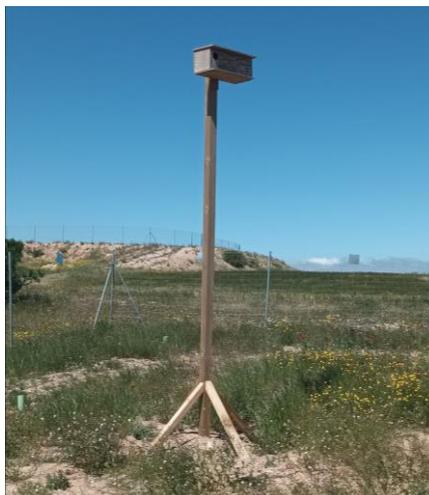
- **Estado de la medida:** en las visitas realizadas este verano se ha podido confirmar que las cajas han sido ido ocupadas en su primera época reproductora, una por cernícalo común y otras dos por carraca europea, demostrando que la medida ha sido un éxito.

Una de las cajas ocupadas, aunque originalmente pensada para mochuelo, que ha sido utilizada por carraca.

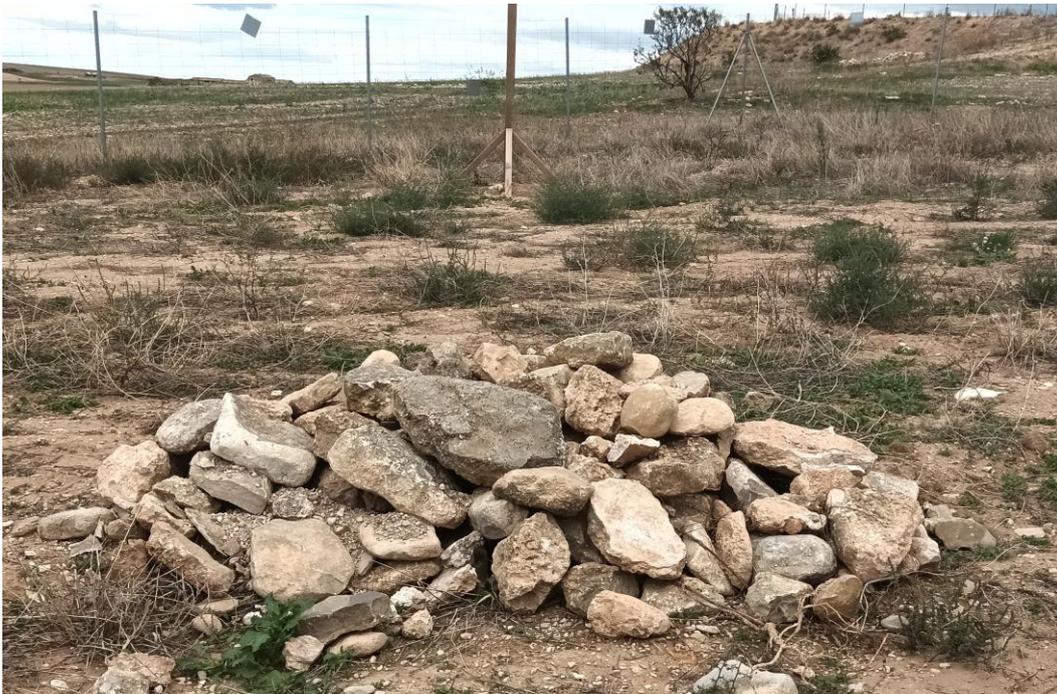
En esta línea, considerando lo anterior y el tamaño de Fede 2, se instalan 4 refugios de piedra en el perímetro de la planta con las dimensiones recomendadas en la Comisión de Seguimiento Ambiental (2 x 1,5 x 05 m) en la que participan los proyectos mencionados, incluido la propia Fede 2.

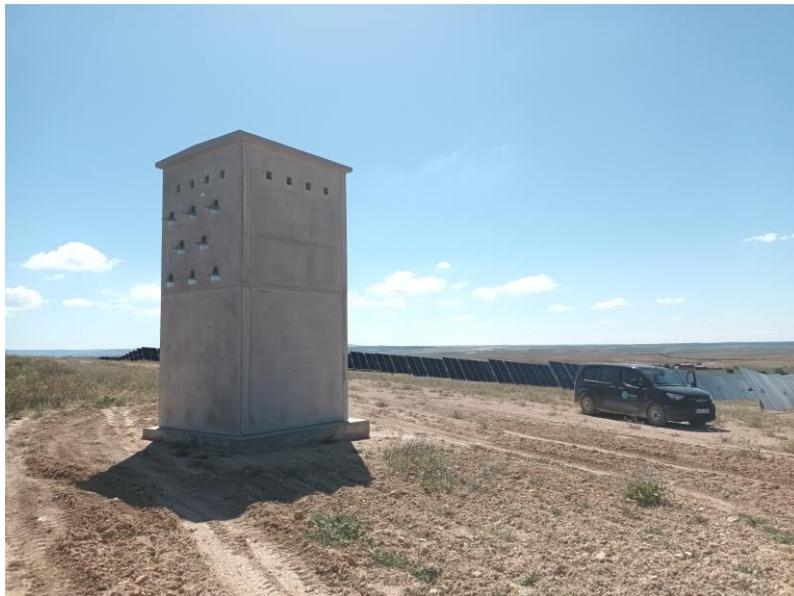
Estado de la medida: la construcción del primillar, si bien fue correcta bajo un criterio técnico, en lo que se refiere a tipología, ubicación etc, se produjo sin que hubiera habido aprobación previa por el Servicio de Biodiversidad. Esto se debe a que, por una cuestión de plazos, no se pudo dilatar la construcción del mismo. Posteriormente se registró una memoria “*Medidas de mejora de hábitat reproductivo del cernícalo primilla*”.

La respuesta del Servicio de Biodiversidad acepta la desestimación de la restauración de la paridera, y aprueba el primillar instalado, sujeto no obstante a una serie de modificaciones:

Primillar construido en el interior de la planta

- Colocar sobre la puerta del primillar una chapa de hierro galvanizado o similar con una anchura mínima de 50cm prestando especial atención en las esquinas o zonas de unión de las chapas para que ninguna rata u otro predador pueda trepar hasta los nidos.
- Colocar un sistema tipo cesta o pasarelas tramex en el exterior del edificio para garantizar que si algún pollo cae no lo haga al suelo donde un zorro o cualquier otro tipo de predador se lo meriende
