# INFORME TRIMESTRAL FASE EXPLOTACIÓN- 3<sup>er</sup> INFORME 1<sup>er</sup> AÑO

FV FEDE 2

Nombre de la instalación:	FV FEDE 2
Provincia/s ubicación de la instalación:	Zaragoza
Nombre del titular:	La Cogullada Solar, S.L.
CIF del titular:	B-99542334
Nombre de la empresa de vigilancia:	Athmos Sostenibilidad SL
Tipo de EIA:	Ordinaria
Informe de FASE de:	EXPLOTACIÓN
Periodicidad del informe según DIA:	Trimestral
Año de seguimiento nº:	AÑO 1
Nº de informe y año de seguimiento:	INFORME nº3 del AÑO 1
Periodo que recoge el informe:	ENERO – MARZO 2025

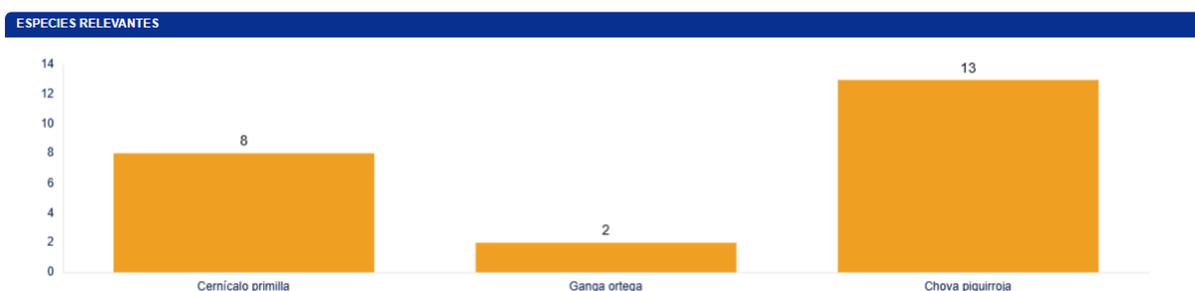
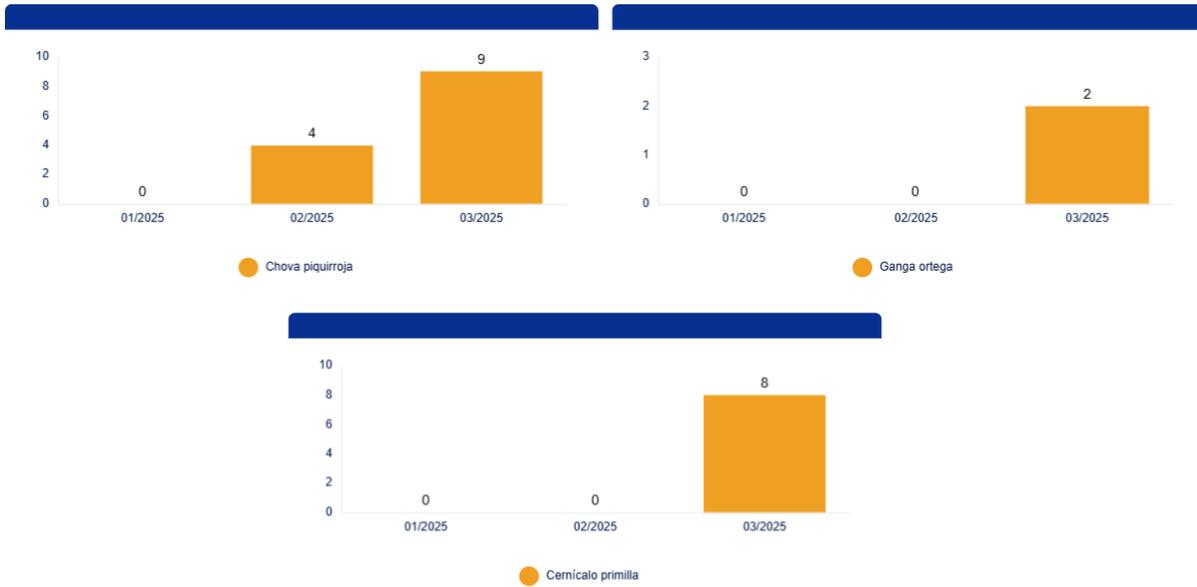
En las siguientes gráficas se muestran cuáles de estas especies han sido registradas durante el presente período trimestral, así como el número de ejemplares detectado y su distribución a lo largo de los diferentes meses que componen el presente informe.

Tal y como se puede observar, tres de las especies mencionadas han sido registradas durante este período. Estos datos incluyen los censos regulares efectuados tanto en el interior como en el exterior del proyecto, y otras observaciones que se hayan podido registrar durante la realización de otros controles medioambientales.

Las especies registradas han sido la **ganga ortega**, la **chova piquirroja** y el **cernícalo primilla**. Las dos primeras son especies con cierta presencia en la zona, y aunque puede que no se obtengan registros en todas las visitas, aparecen de forma más o menos habitual. El cernícalo primilla, sin embargo, nidifica a poca distancia de la planta, en la colonia conocida como Casa y Corral de La Venia, ubicada a 700 metros al SW del proyecto, por lo que no es raro que se observen individuos campeando en la zona o en la propia colonia.

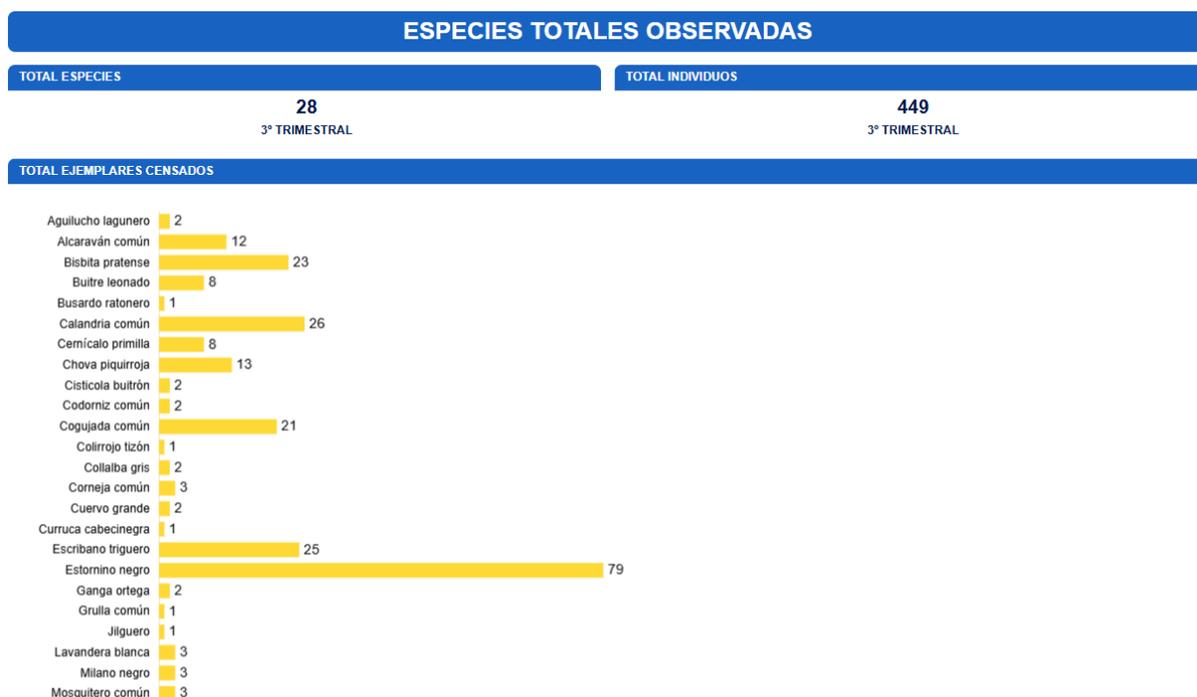
En las siguientes gráficas se representan el total de especies detectadas en los censos de avifauna efectuados durante el presente trimestre y los números totales para cada una de ellas.

A destacar varias observaciones de alcaraván próximas a la planta, contabilizándose 12 individuos entre las visitas de febrero y marzo.

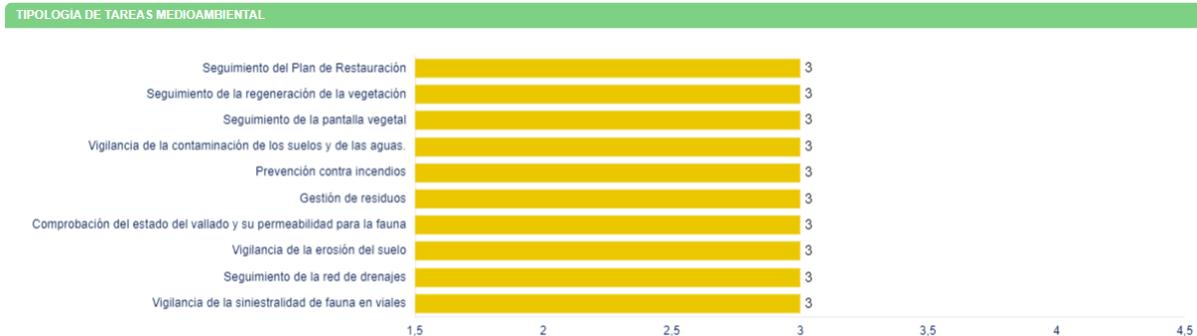
Los seguimientos y vigilancias realizados durante este trimestre se dividen en las siguientes categorías:

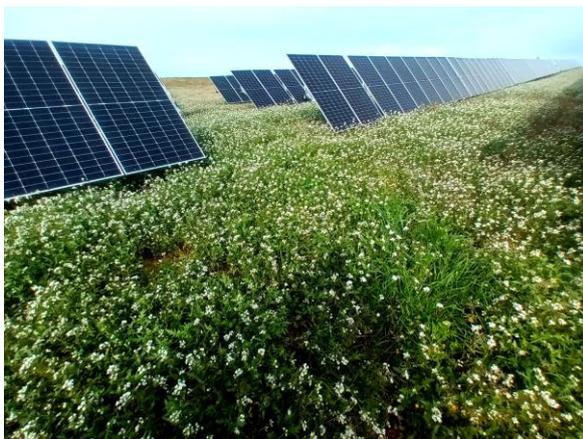
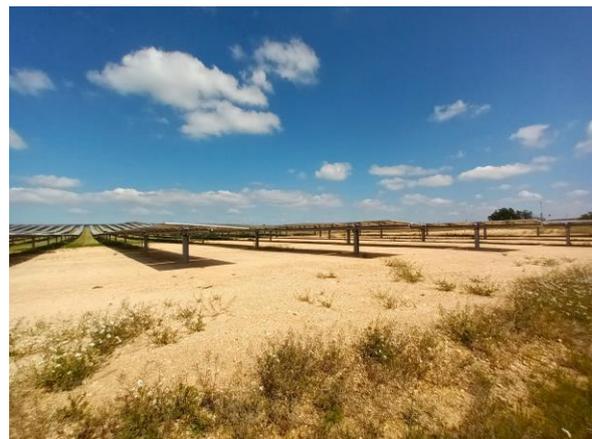
**Actualización de la tarea:** el estado del proyecto es mayoritariamente bueno o muy bueno. Algunas zonas con peores niveles de regeneración están evolucionando positivamente gracias a las lluvias que han acompañado esta primavera.

Contraste entre zonas regeneradas (izqda) y las áreas que quedan aún por recuperarse (drcha). En estas últimas se aprecia cómo la vegetación está avanzando y poco a poco las va colonizando.

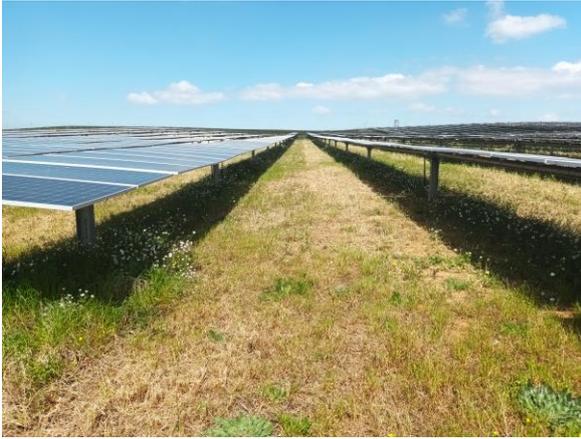
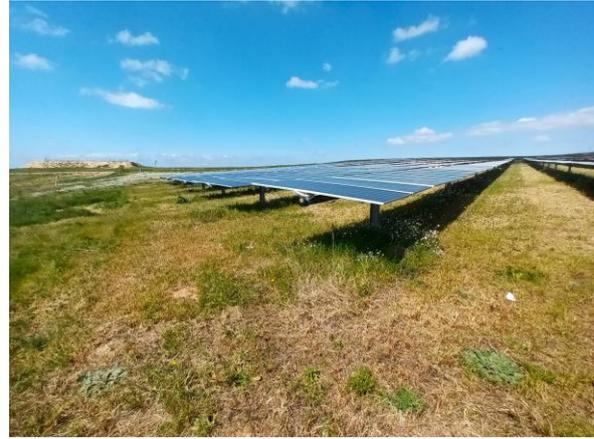
Zonas entre seguidores después de los desbroces.

Puesto que en aquellas zonas con vegetación el crecimiento de la misma está siendo excepcional, se han realizado desbroces mediante medios mecánicos en el interior de las calles entre los seguidores, respetando las zonas libres de infraestructuras.

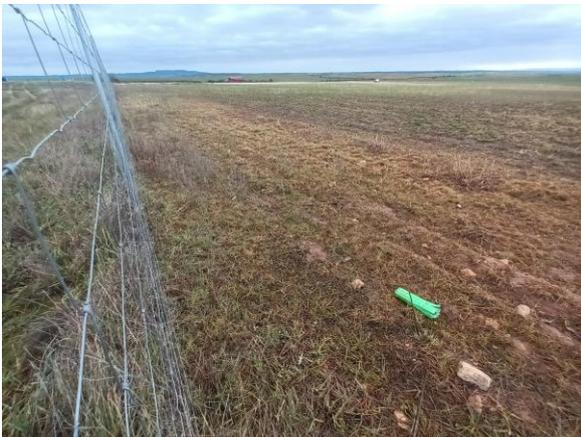
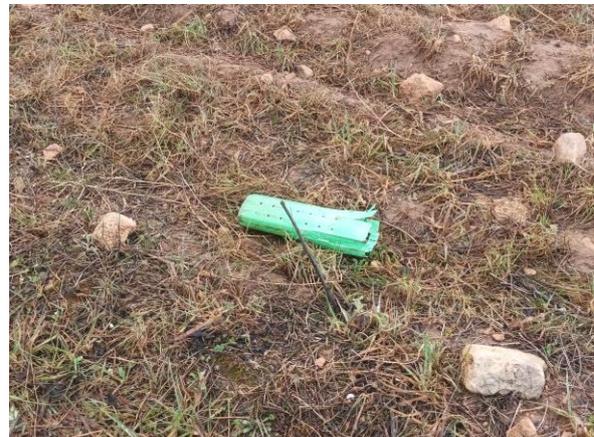
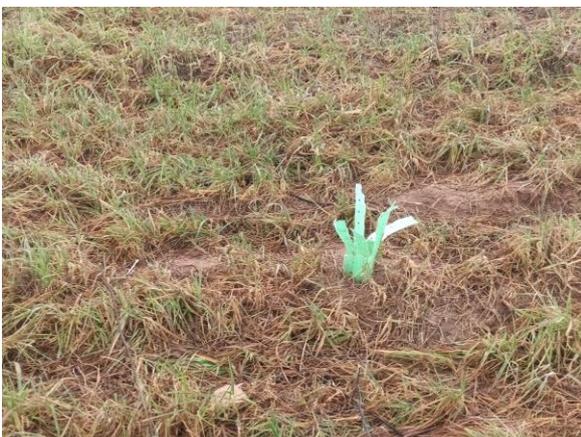
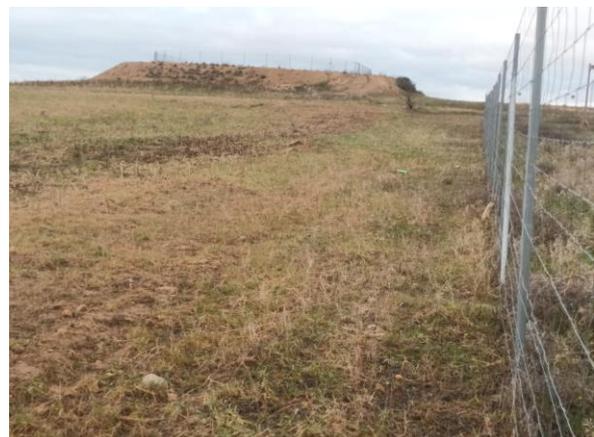
**Actualización de la tarea:** tras la reposición de marras, todo un sector de la pantalla vegetal ha desaparecido después de que un pastor dejara parte de su rebaño de ovejas en una parcela contigua a la planta, utilizando el propio vallado del proyecto como cerca para que no se escaparan, y cerrando los tres lados restantes con un pastor eléctrico. De esta manera, toda la parte de la pantalla vegetal que quedó encerrada con las ovejas ha desaparecido.

Estado en que quedó la pantalla vegetal tras el paso de las ovejas.

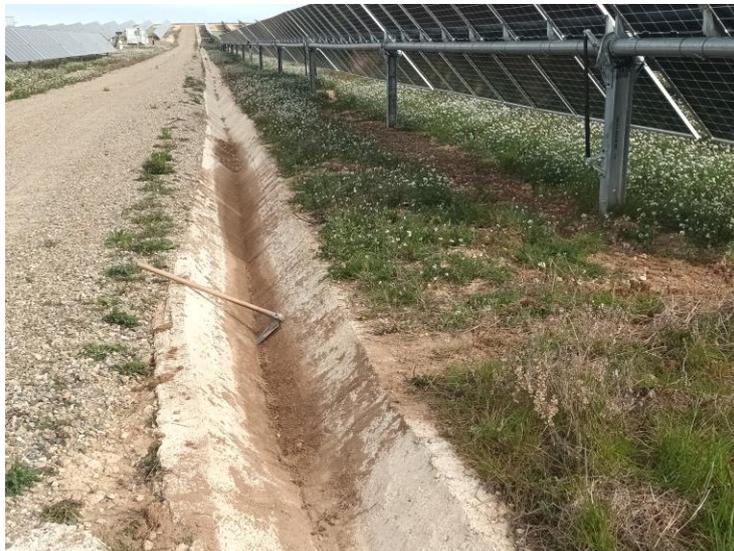
**Actualización de la tarea:** no se han observado problemas de encharcamiento o drenaje hasta la fecha. En el mes de febrero se realizó una limpieza de los drenajes que evacúan el agua junto al vial principal de la planta.

Una de las cunetas hormigonadas durante los trabajos de limpieza.

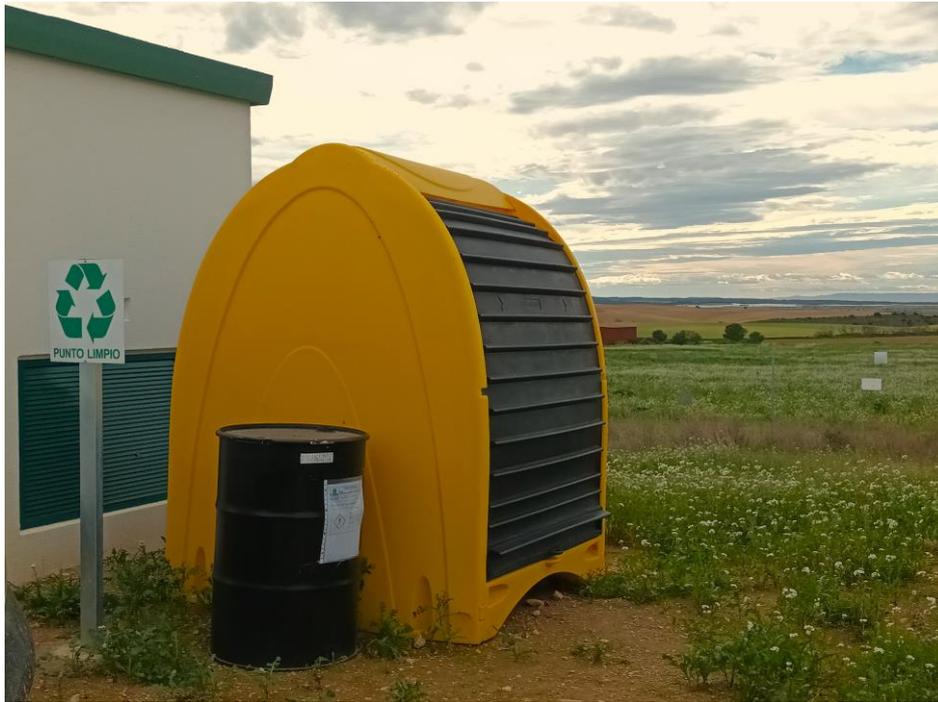
**Actualización de la tarea:** la planta cuenta con un espacio habilitado para el almacenaje de los residuos, así como con un contrato para la gestión de los mismos.

Punto limpio habilitado en Fede 2

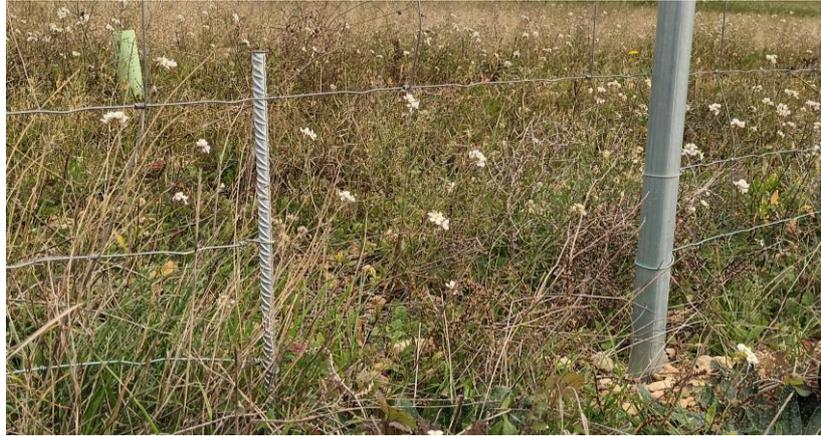
**Actualización de la tarea:** en las visitas realizadas se comprueba que el estado del vallado es el adecuado.

Unos de los pasos de fauna instalados en el vallado perimetral

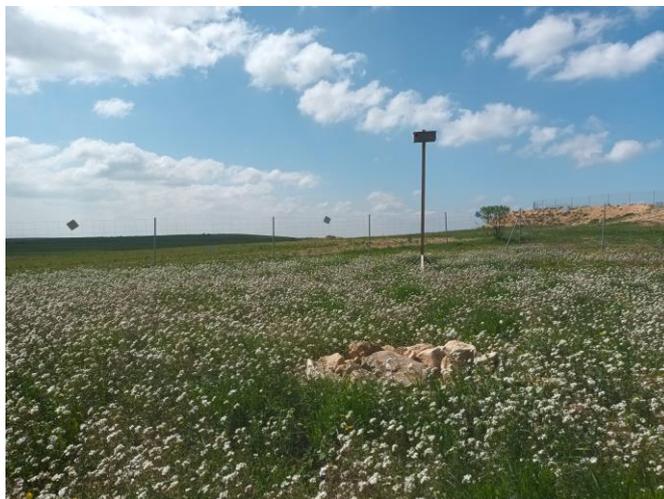
- **Estado de la medida:** a partir del próximo mes de abril se realizará seguimiento de las cajas nido, para comprobar si este año de nuevo vuelven a ser ocupadas, tras el éxito de la primavera anterior, en la que dos parejas de carraca y una de cernícalo ocuparon las cajas.

Izquierda: caja para mochuelo. Derecha: poste posadero y refugio de fauna al pie.

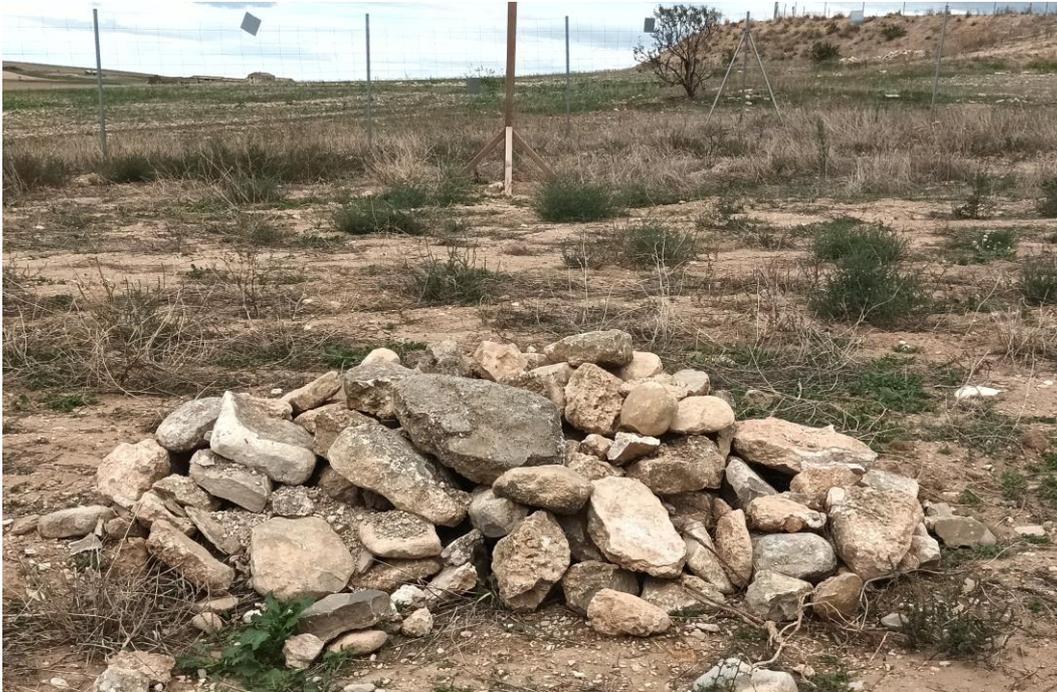
En esta línea, considerando lo anterior y el tamaño de Fede 2, se instalan 4 refugios de piedra en el perímetro de la planta con las dimensiones recomendadas en la Comisión de Seguimiento Ambiental (2 x 1,5 x 05 m) en la que participan los proyectos mencionados, incluido la propia Fede 2.

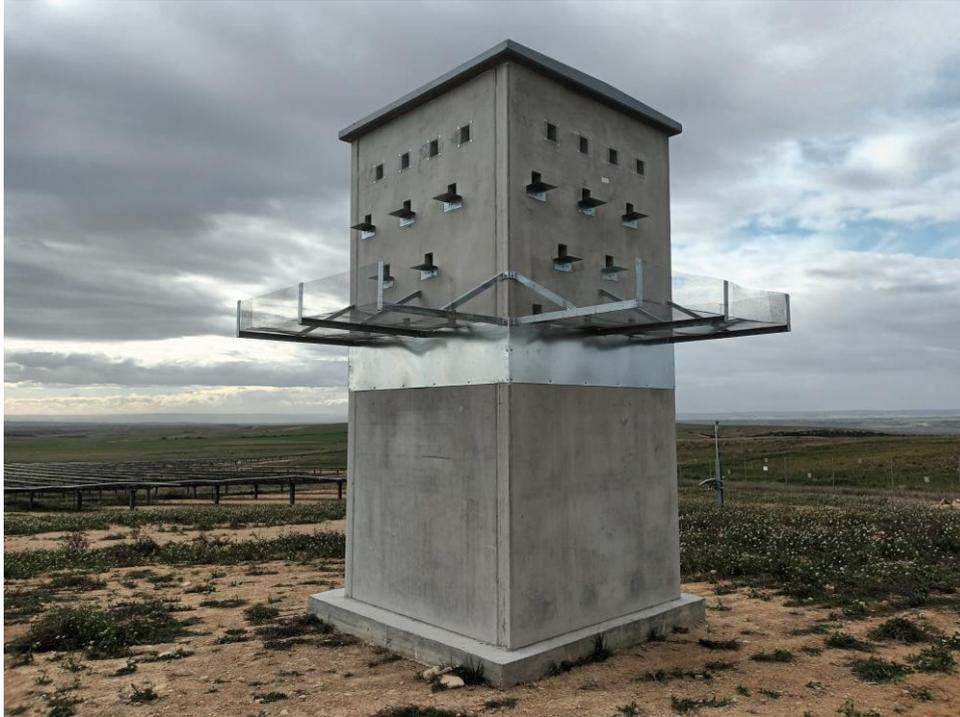
**Estado de la medida:** a finales del año pasado se realizaron las modificaciones pertinentes en el primillar que se hiciera en la pasada primavera, siguiendo las indicaciones del Servicio de Biodiversidad, como se puede ver en las siguientes imágenes.

Primillar construido en el interior de la planta, con modificaciones como la chapa antipredación o el sistema anti-caídas.

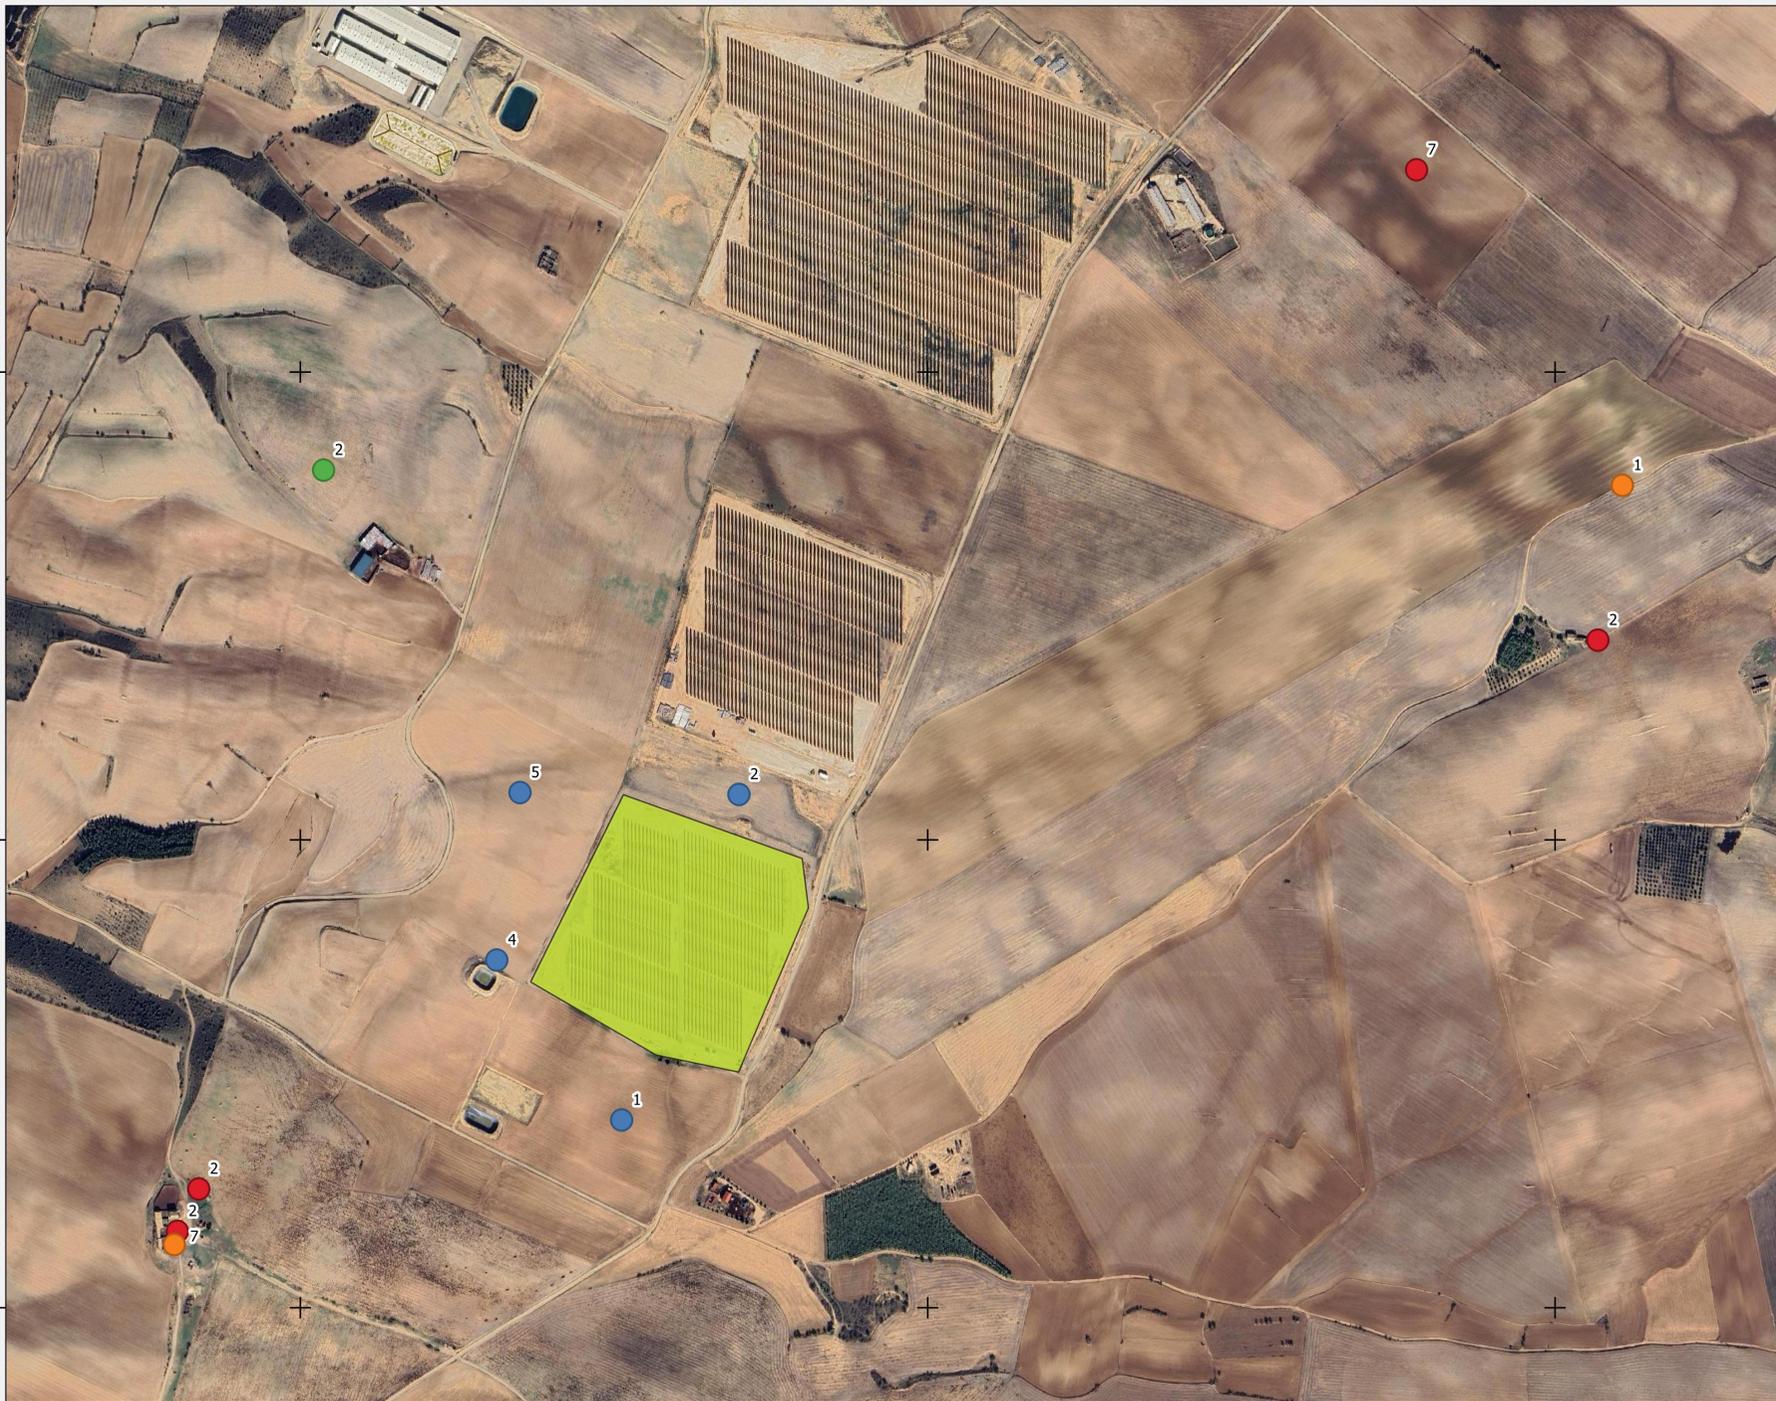
## ESPECIES MÁS RELEVANTES DETECTADAS

### ESPECIES DE INTERÉS (Nº ind)
