| Nombre de la instalación: | FV HÍJAR I |
| Informe de FASE de: | EXPLOTACIÓN |
| Nº de informe y año de seguimiento: | INFORME nº1 del AÑO 4 |
| Periodo que recoge el informe: | Agosto 2024-Noviembre 2024 |

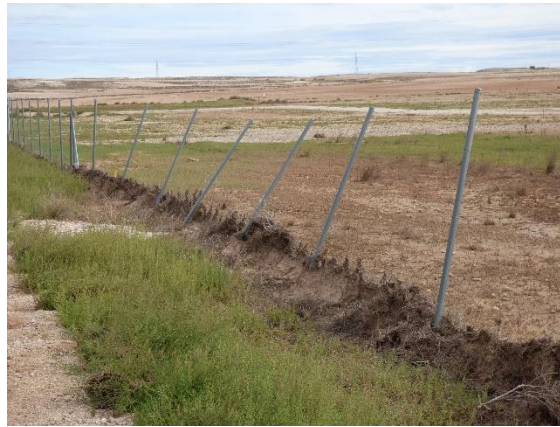
Como consecuencia de las lluvias torrenciales caídas en la zona durante el verano de 2024, se han producido daños en el vallado perimetral, en algunos viales interiores así como en áreas de la planta fotovoltaica. Además, dichas lluvias han acelerado la actividad de los procesos erosivos en el talud situado al Sur de la planta fotovoltaica.

Imagen 1. Tramo del vallado perimetral afectado por las lluvias torrenciales registradas durante la época estival

En la actualidad se están analizando las medidas correctoras a implantar para subsanar todos los daños ocasionados como consecuencia de las lluvias torrenciales registradas durante el verano.

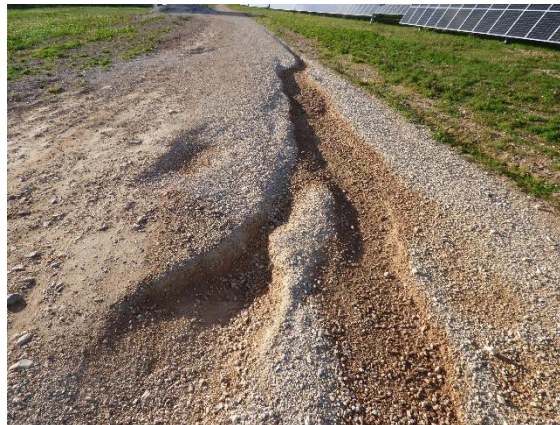
Imagen 2. Procesos erosivos en uno de los caminos interiores de la planta fotovoltaica

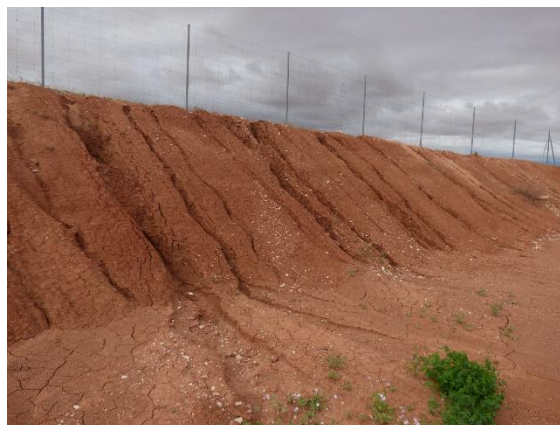
Imagen 3. Procesos erosivos en el talud situado al Sur de la planta fotovoltaica de "Híjar I"

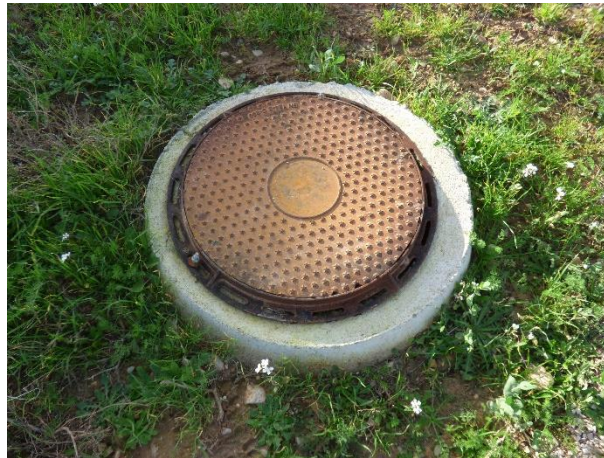
TYPESA ha inspeccionado de manera periódica el depósito estanco así como las tuberías que conducen las aguas residuales desde los aseos hasta dicho depósito, sin que se hayan apreciado indicios de vertidos a Dominio Público Hidráulico.

Imagen 4. Tapa de acceso al depósito estanco, sin evidencias de desbordamientos

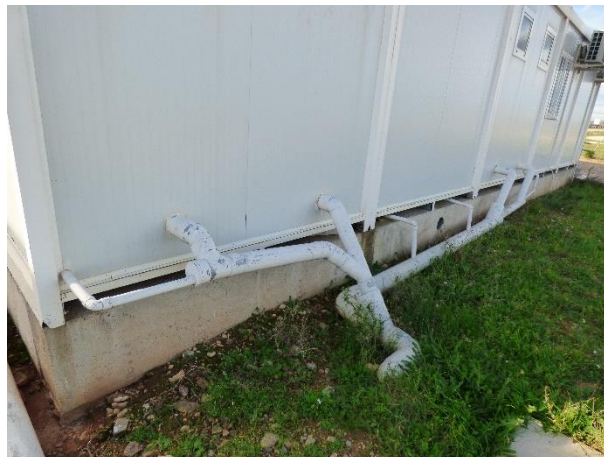
Imagen 5. Tuberías de salida de las aguas residuales de los aseos del edificio de O&M, sin evidencias de desbordamientos

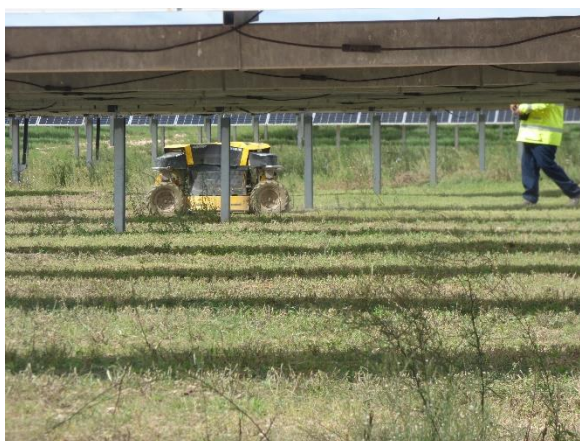
Durante el presente cuatrimestre, el mantenimiento de la cobertura vegetal se ha llevado a cabo principalmente mediante medios mecánicos.

Imagen 6. Máquina utilizada para el mantenimiento de la cobertura vegetal

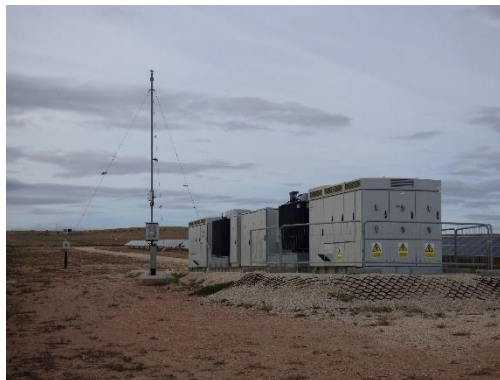
Periódicamente se renuevan las cintas de plástico atadas a los tensores de las torres anemométricas, cuya finalidad es incrementar la visibilidad de dichos tensores y así prevenir posibles colisiones con la avifauna local.

Imagen 7. Periódicamente el promotor revisa las cintas de plástico instaladas en los tensores de las torres anemométricas cuya finalidad es incrementar la visibilidad de los mismos por parte de la avifauna

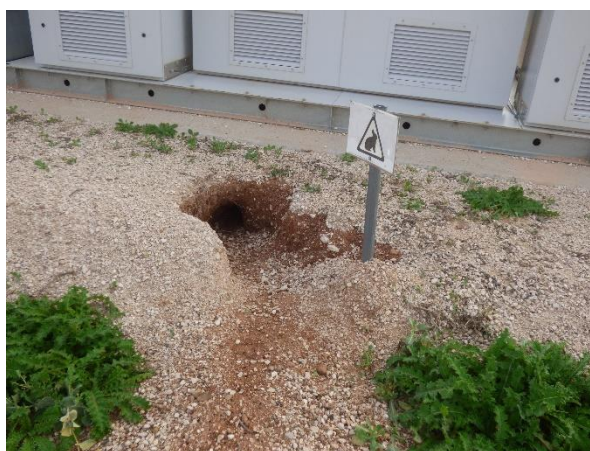
Imagen 16. Madriguera señalizada junto a un centro de transformación

Con el fin de prevenir futuros accidentes y daños en las instalaciones, así como regularizar la población de conejos con el objetivo de evitar una superpoblación y la aparición y desarrollo de enfermedades como la mixomatosis, durante el periodo de explotación se han estudiado distintas actuaciones a corto plazo como:

La gestión cinegética mediante una empresa especializada, previa autorización del Gobierno de Aragón, siendo desestimada, debido a que el vallado cinegético de las plantas fotovoltaicas imposibilita el éxito de la medida.

También se barajó el vallado de los inversores, a fin de evitar la generación de madrigueras en su entorno, previa consulta al INAGA, pero se desestimó porque el vallado cinegético de las plantas fotovoltaicas imposibilita el éxito de la medida.

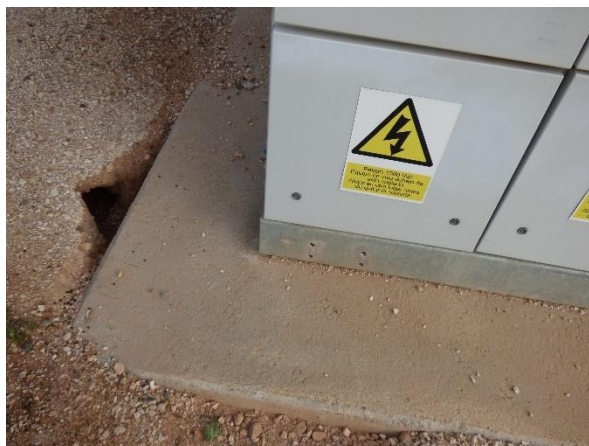
Imagen 17. Boca de madriguera junto a la losa de un centro de transformación

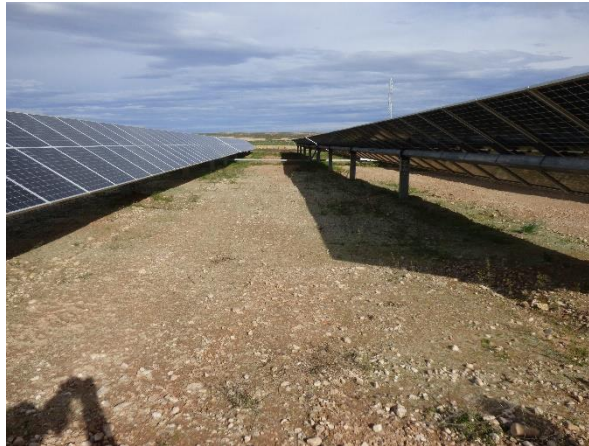
El mulch es de fibras de maderas y el estabilizante Nu-Film 17.

Imagen 19. Terrenos desprovistos de vegetación natural sobre los que se ha aplicado hidrosiembra

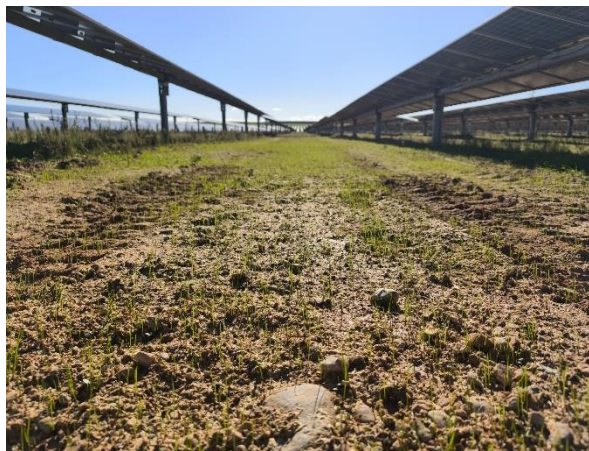
Imagen 20. Nascencia de las semillas hidrosembradas

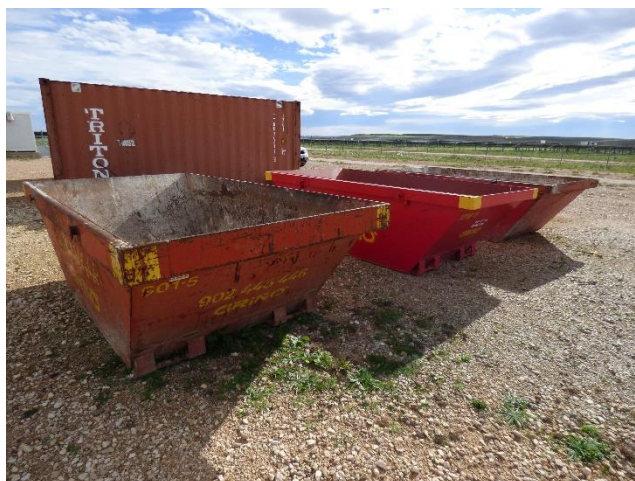
Imagen 21. Contenedores habilitados para el depósito de residuos no peligrosos

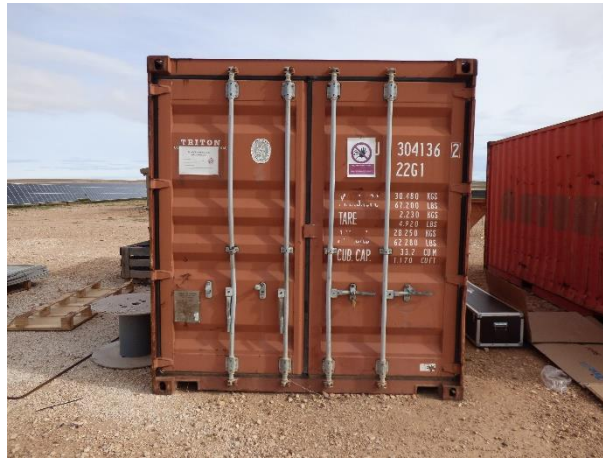
Se dispone de un punto limpio para el almacenamiento temporal de los residuos peligrosos y no peligrosos que se generan como consecuencia del mantenimiento y explotación de las plantas fotovoltaicas, LAAT y de la SET “Almochuel”, el cual se encuentra ubicado en el parque fotovoltaico “Tambores I”.

Imagen 22. Punto limpio adecuadamente identificado

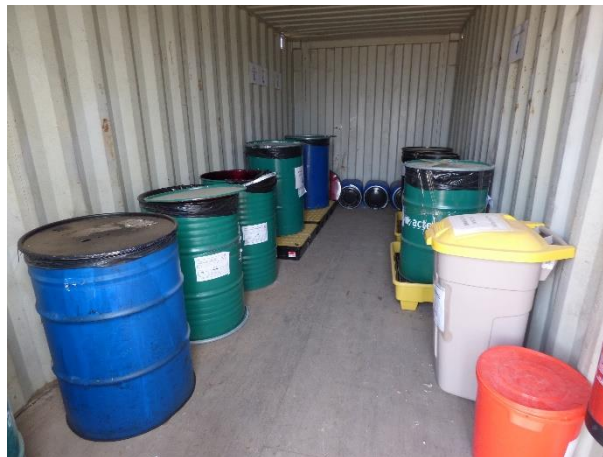
Imagen 23. Depósitos homologados adecuadamente identificados situados en el interior del punto limpio para el depósito temporal de residuos peligrosos

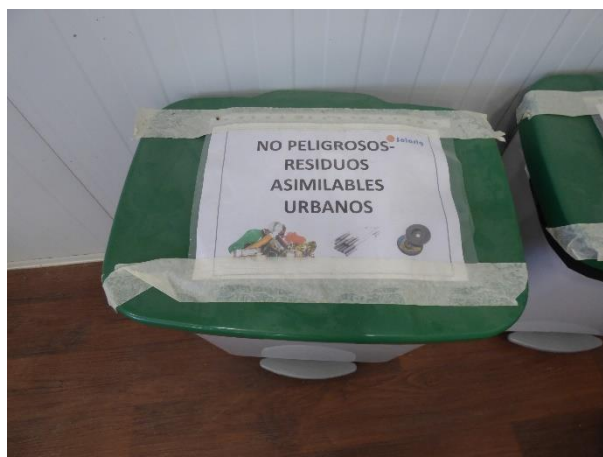
Los edificios O&M que se encuentran en uso, están equipados con cubos para el depósito segregado de residuos urbanos (papel, envases y restos).

Imagen 24. Cubo habilitado para el depósito de residuos asimilables a urbanos

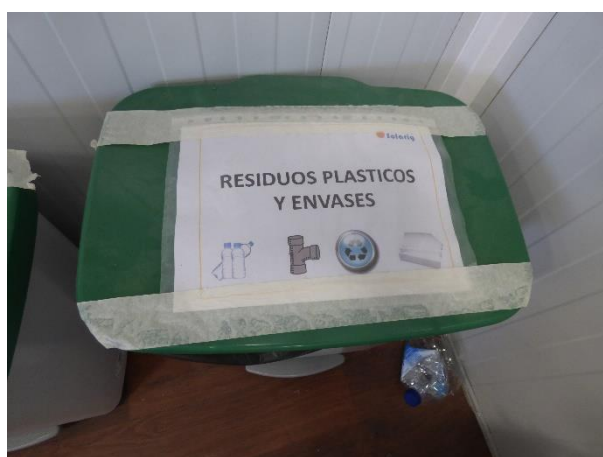
Imagen 25. Cubo habilitado para el depósito de plásticos y envases
