| Nombre de la instalación: | FV HÍJAR I |
| Informe de FASE de: | EXPLOTACIÓN |
| Nº de informe y año de seguimiento: | INFORME nº2 del AÑO 4 |
| Periodo que recoge el informe: | Diciembre 2024-Marzo 2025 |

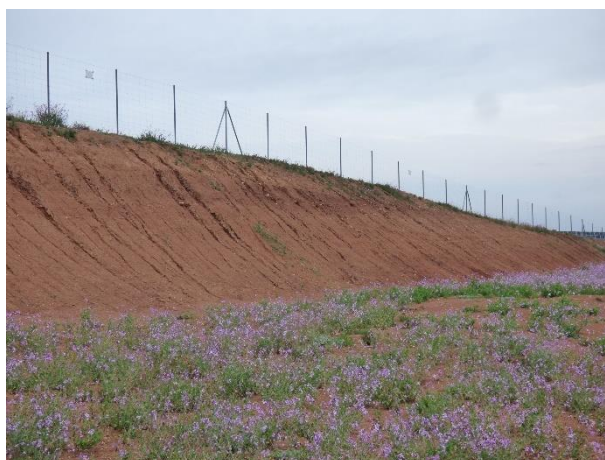
Durante el cuatrimestre al que corresponde el presente informe, no se han observado nuevos signos de erosión que comprometan la estabilidad y funcionalidad de las infraestructuras de la planta fotovoltaica.

Imagen 3. Talud Sur de la planta fotovoltaica

Siguiendo las indicaciones de la empresa especializada en restauraciones, durante el mes de noviembre se aplicará una hidrosiembra en toda la superficie del talud situado al Sur de la planta fotovoltaica "Híjar I".

Como ya se ha indicado anteriormente, en el mes de noviembre está previsto aplicar medidas de restauración en el talud Sur de la planta fotovoltaica para eliminar los procesos erosivos que se desarrollan en el mismo.

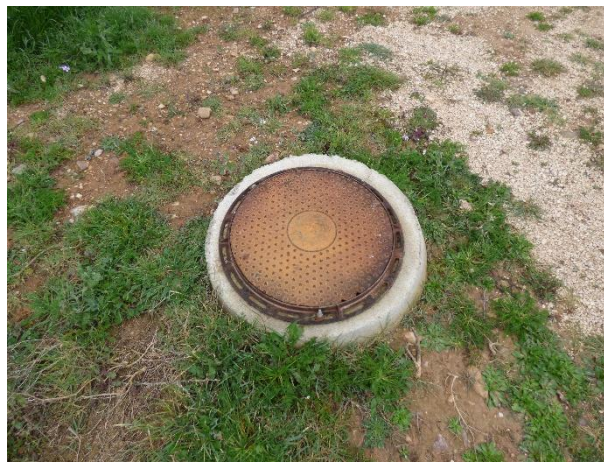
TYPSA ha inspeccionado de manera periódica el depósito estanco así como las tuberías que conducen las aguas residuales desde los aseos hasta dicho depósito, sin que se hayan apreciado indicios de vertidos a Dominio Público Hidráulico.

Imagen 4. Tapa de acceso al depósito estanco, sin evidencias de desbordamientos

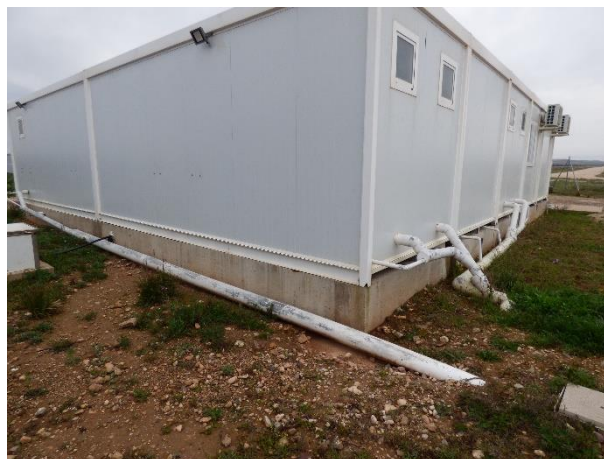
Imagen 5. Tuberías de salida de las aguas residuales de los aseos del edificio de O&M, sin evidencias de desbordamientos

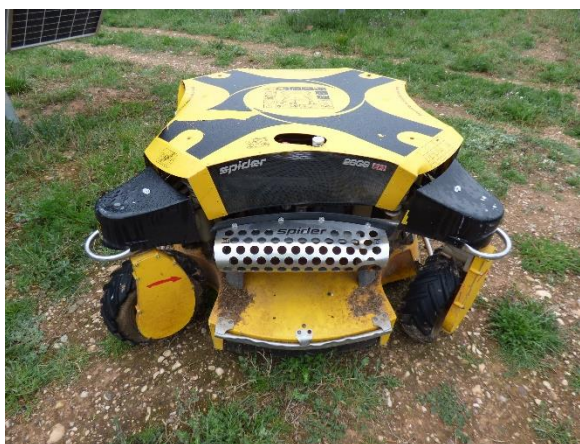
Durante el presente cuatrimestre, el mantenimiento de la cobertura vegetal se ha llevado a cabo principalmente mediante medios mecánicos.

Imagen 6. Máquina utilizada para el mantenimiento de la cobertura vegetal

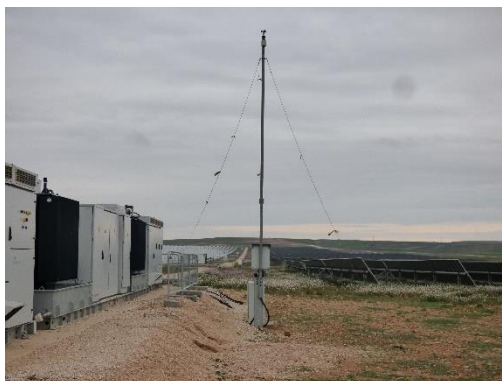
Periódicamente se renuevan las cintas de plástico atadas a los tensores de las torres anemométricas, cuya finalidad es incrementar la visibilidad de dichos tensores y así prevenir posibles colisiones con la avifauna local.

Imagen 7. Periódicamente el promotor revisa las cintas de plástico instaladas en los tensores de las torres anemométricas cuya finalidad es incrementar la visibilidad de los mismos por parte de la avifauna

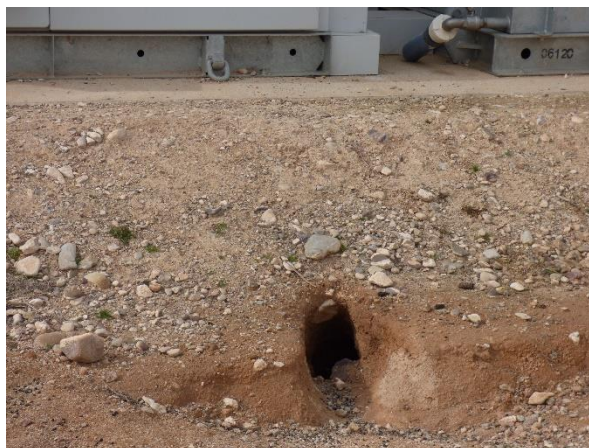
Imagen 15. Madriguera debajo un centro de transformación

Con el fin de prevenir futuros accidentes y daños en las instalaciones, así como regularizar la población de conejos con el objetivo de evitar una superpoblación y la aparición y desarrollo de enfermedades como la mixomatosis, durante el periodo de explotación se han estudiado distintas actuaciones a corto plazo como:

La gestión cinegética mediante una empresa especializada, previa autorización del Gobierno de Aragón, siendo desestimada, debido a que el vallado cinegético de las plantas fotovoltaicas imposibilita el éxito de la medida.

También se barajó el vallado de los inversores, a fin de evitar la generación de madrigueras en su entorno, previa consulta al INAGA, pero se desestimó porque el vallado cinegético de las plantas fotovoltaicas imposibilita el éxito de la medida.

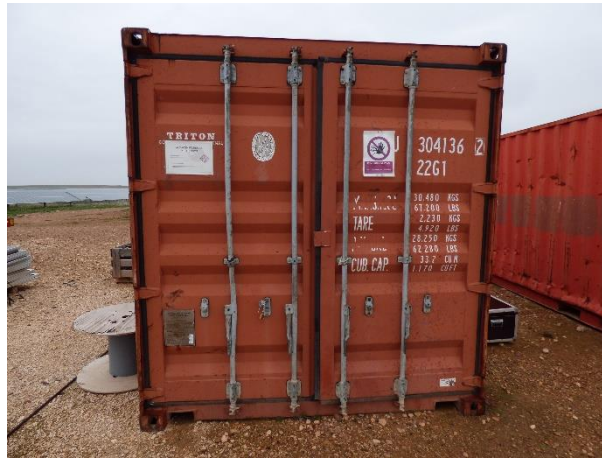
Se dispone de un punto limpio para el almacenamiento temporal de los residuos peligrosos y no peligrosos que se generan como consecuencia del mantenimiento y explotación de las plantas fotovoltaicas, LAAT y de la SET "Almochuel", el cual se encuentra ubicado en el parque fotovoltaico "Tambores I".

Imagen 19. Punto limpio adecuadamente identificado

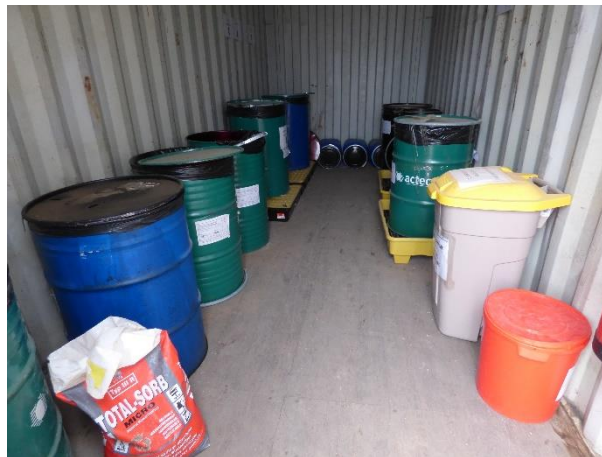
Imagen 20. Depósitos homologados adecuadamente identificados situados en el interior del punto limpio para el depósito temporal de residuos peligrosos
