# PLAN DE VIGILANCIA AMBIENTAL EN FASE DE OPERACIÓN

## FV IGNIS GENERACIÓN SOLAR

Nombre de la instalación:	FV IGNIS GENERACIÓN SOLAR S.L
Provincia/s ubicación de la instalación:	ZARAGOZA
Nombre del titular:	IGNIS GENERACIÓN SOLAR S.L.
CIF del titular:	B-88150974
Nombre de la empresa de vigilancia:	PLANTARISE S.L.
Tipo de EIA:	ORDINARIA
Informe de FASE de:	EXPLOTACIÓN
Periodicidad del informe según DIA:	TRIMESTRAL
Año de seguimiento nº:	Año 4
Nº de informe y año de seguimiento	INFORME Nº 2
Período que recoge el informe:	ABRIL 2025 – JUNIO 2025

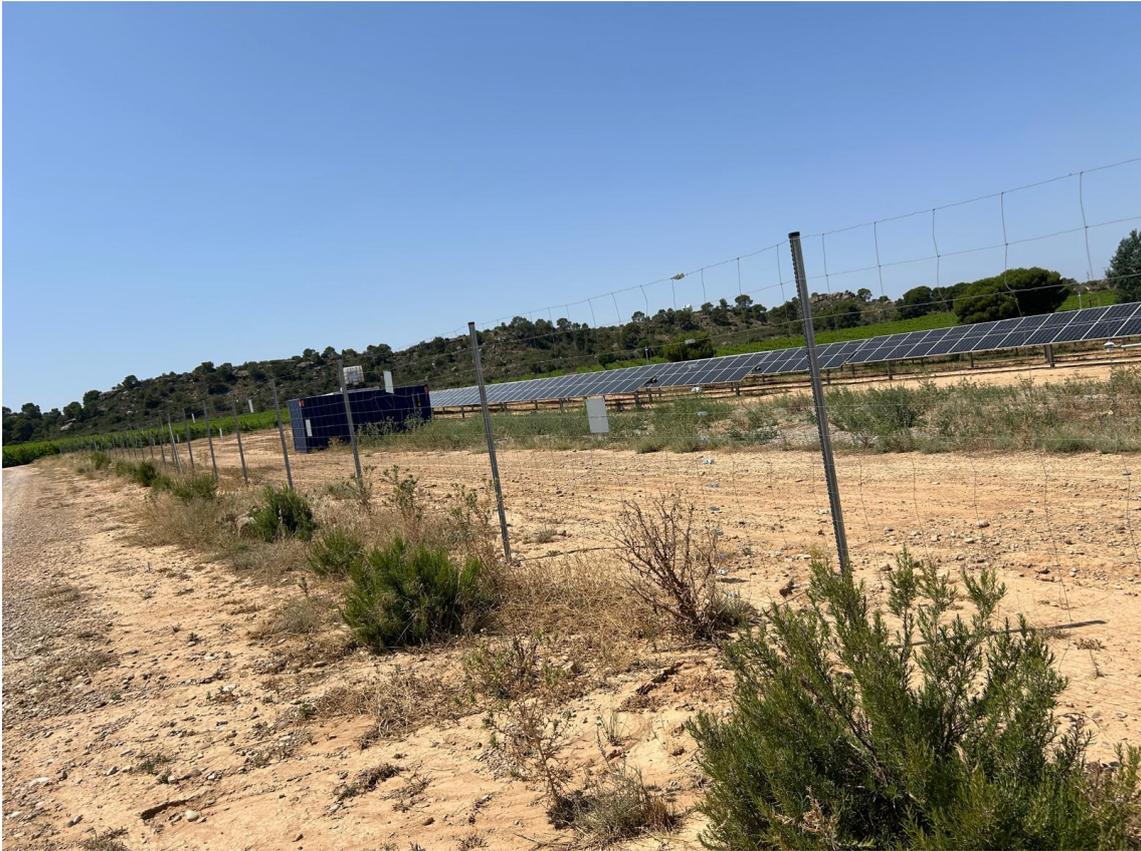
### Pantalla vegetal con gran evolución

Se realizó el trimestre anterior la reposición de marras de la pantalla vegetal con especies como retama y romero. La especie que mejor se ha visto desarrollada ha sido el romero.

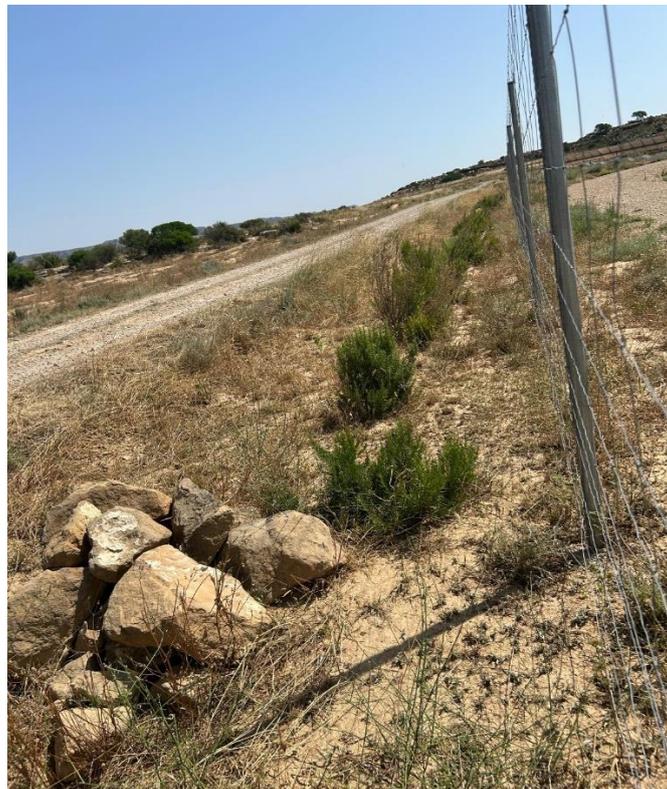
### Pantalla vegetal y majano exterior

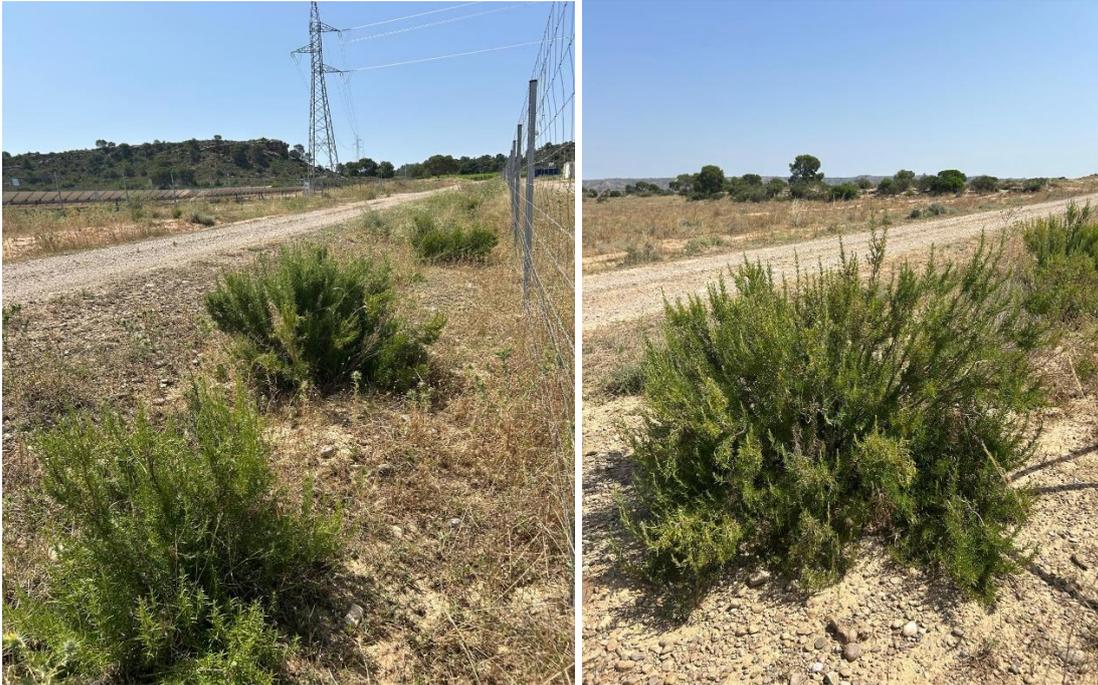
**Romero de la pantalla vegetal exterior**

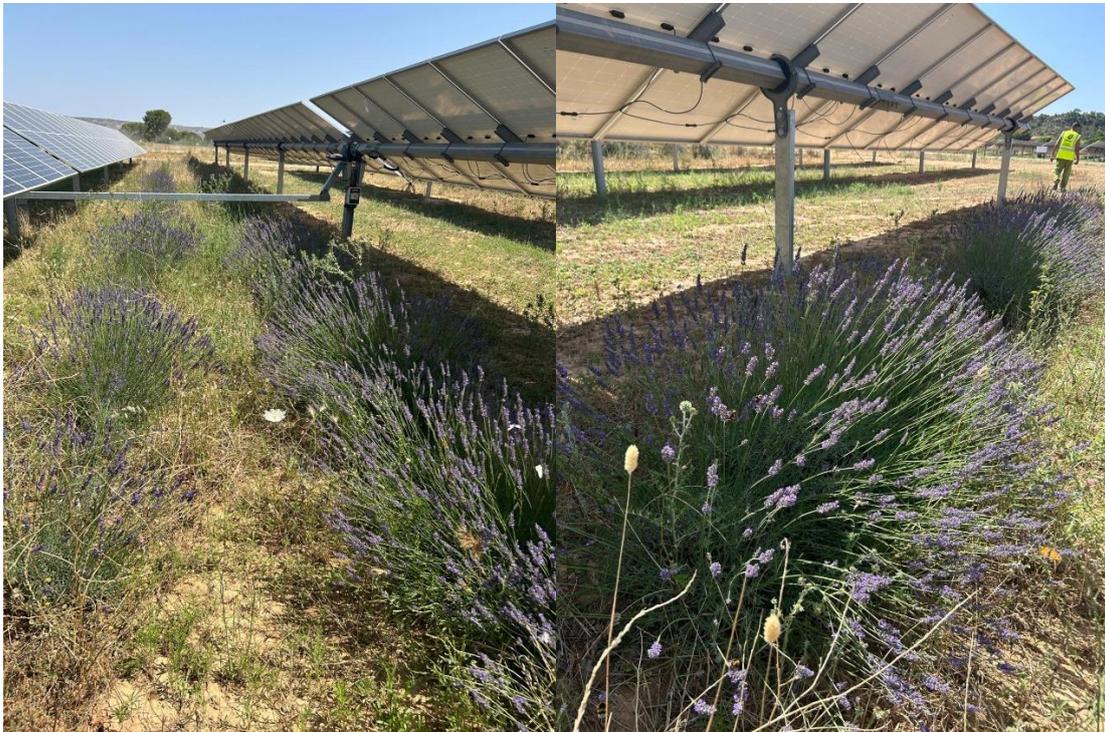
**Plantaciones de lavandín**

El lavandín plantado entre los seguidores se ha mantenido en buen estado, creando pequeños hábitats para invertebrados. Se ha observado un lavandín con un tamaño considerable, además de ver muy puntualmente zonas en las que estaba creciendo nuevo.

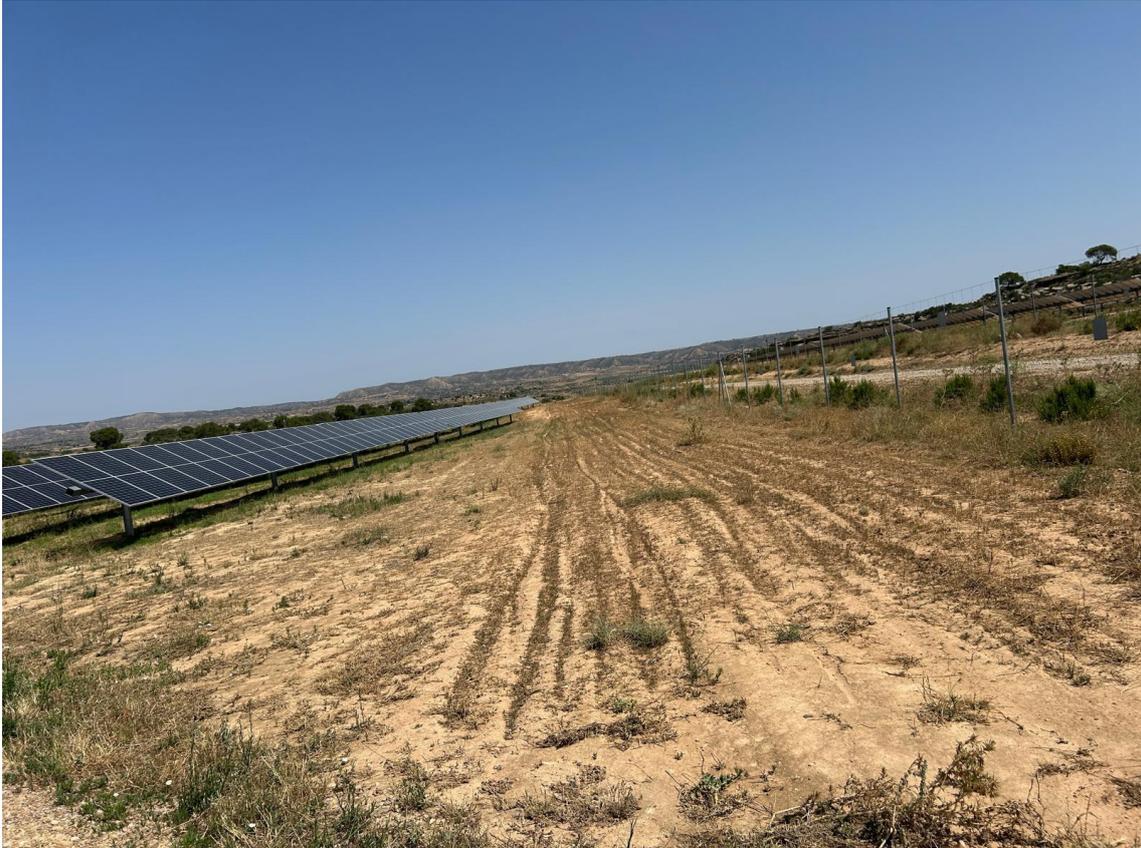
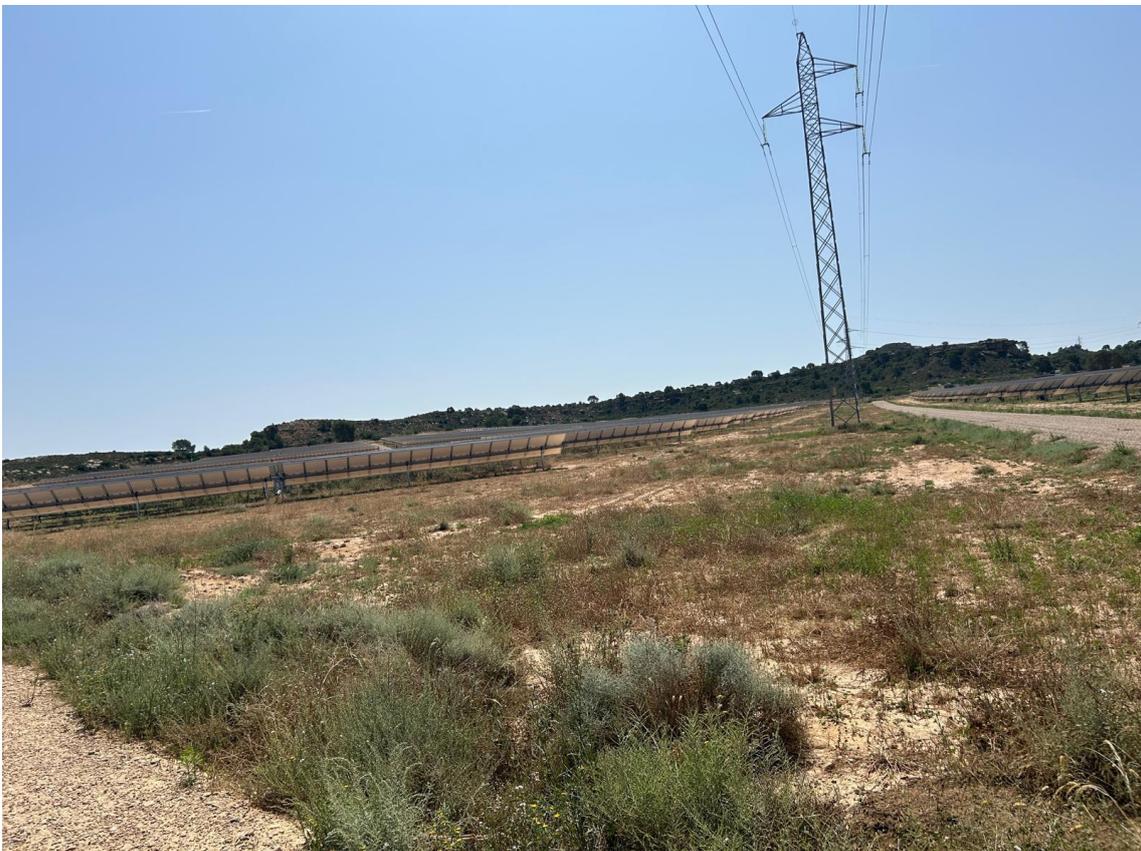
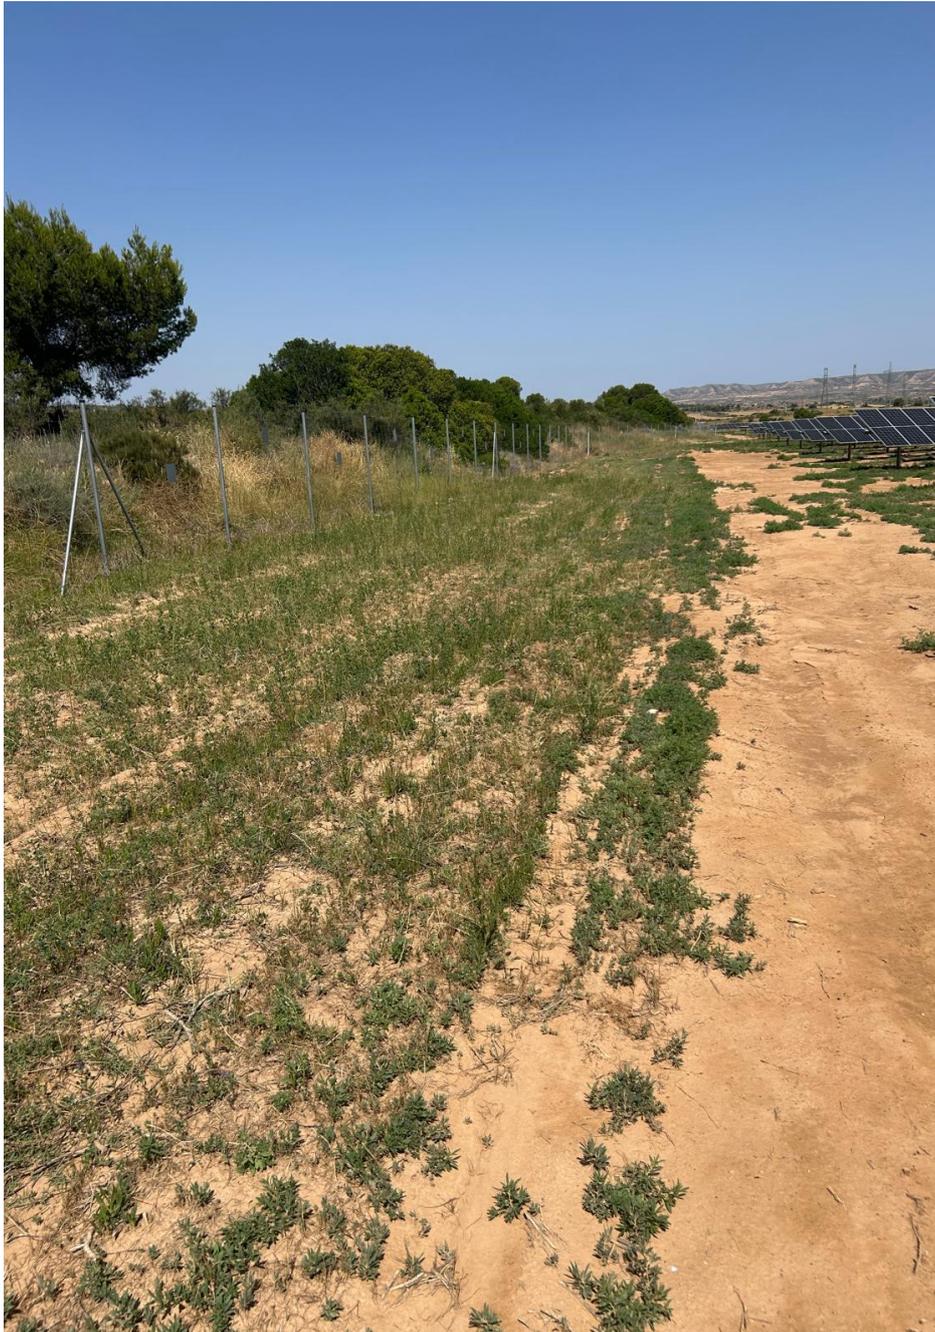
### Áreas sembradas en el interior de la planta

En este trimestre se han realizado trabajos de descompactación y siembras de gramíneas y leguminosas durante el mes de abril, en la zona que corresponde a la poligonal ABC en donde había acopio de materiales en trimestres anteriores. En esta zona se ha visto un grado de desarrollo de la vegetación mayor que las zonas amplias junto a los viales.

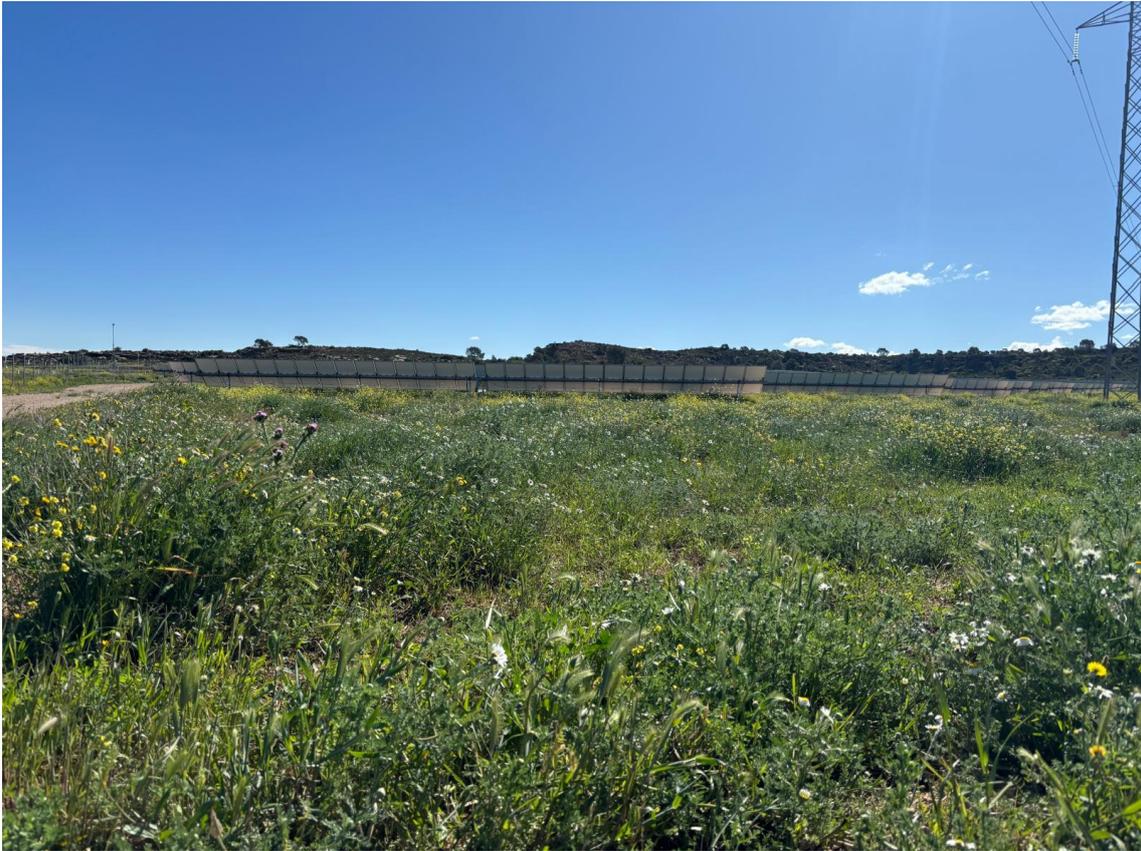
**Cubierta vegetal bajo seguidores en el mes de abril**

Durante este trimestre se ha observado un mayor desarrollo de la cubierta vegetal en el mes de abril debido a la presencia de lluvias. En el mes de mayo ya comenzaron a aparecer malas hierbas que han ido creciendo y como consecuencia no se las han comido las ovejas. En el mes de mayo la cubierta vegetal estaba baja, siendo esta continua en las zonas de mayor humedad, en este mes no había gran desarrollo de vegetación ya que no ha llovido.

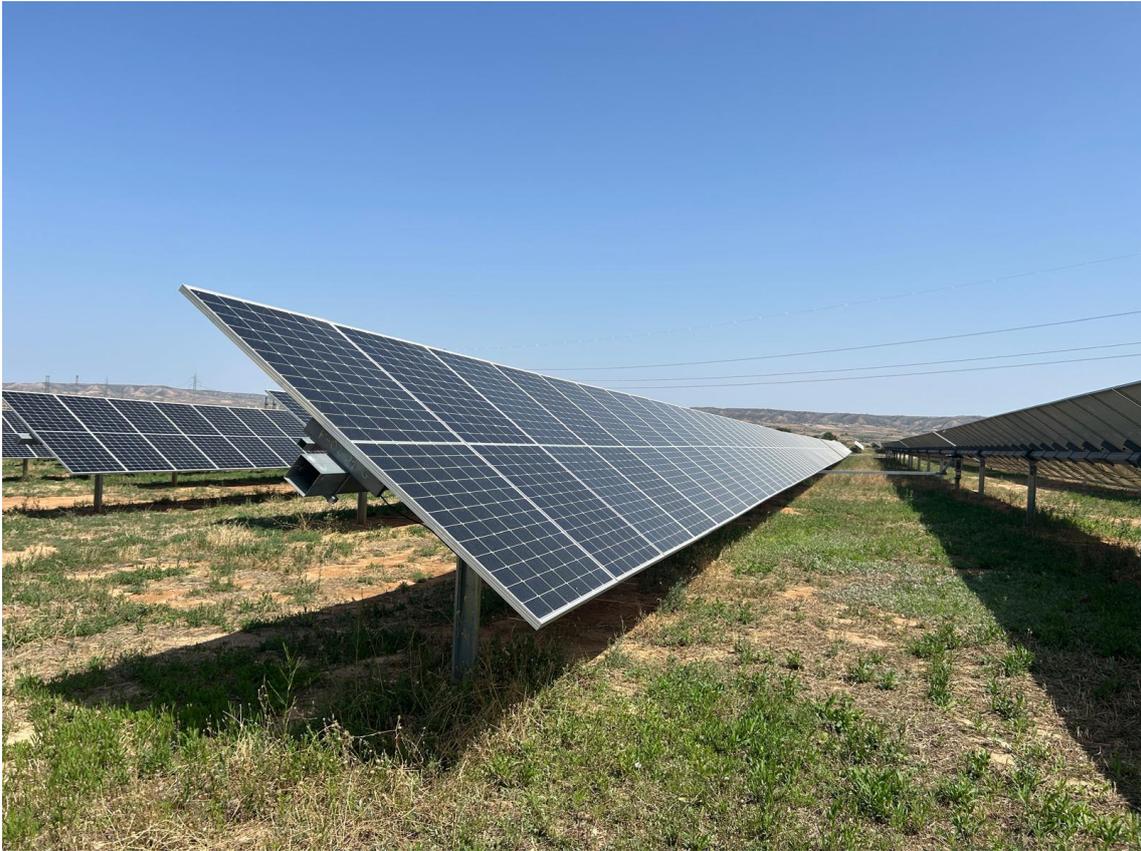
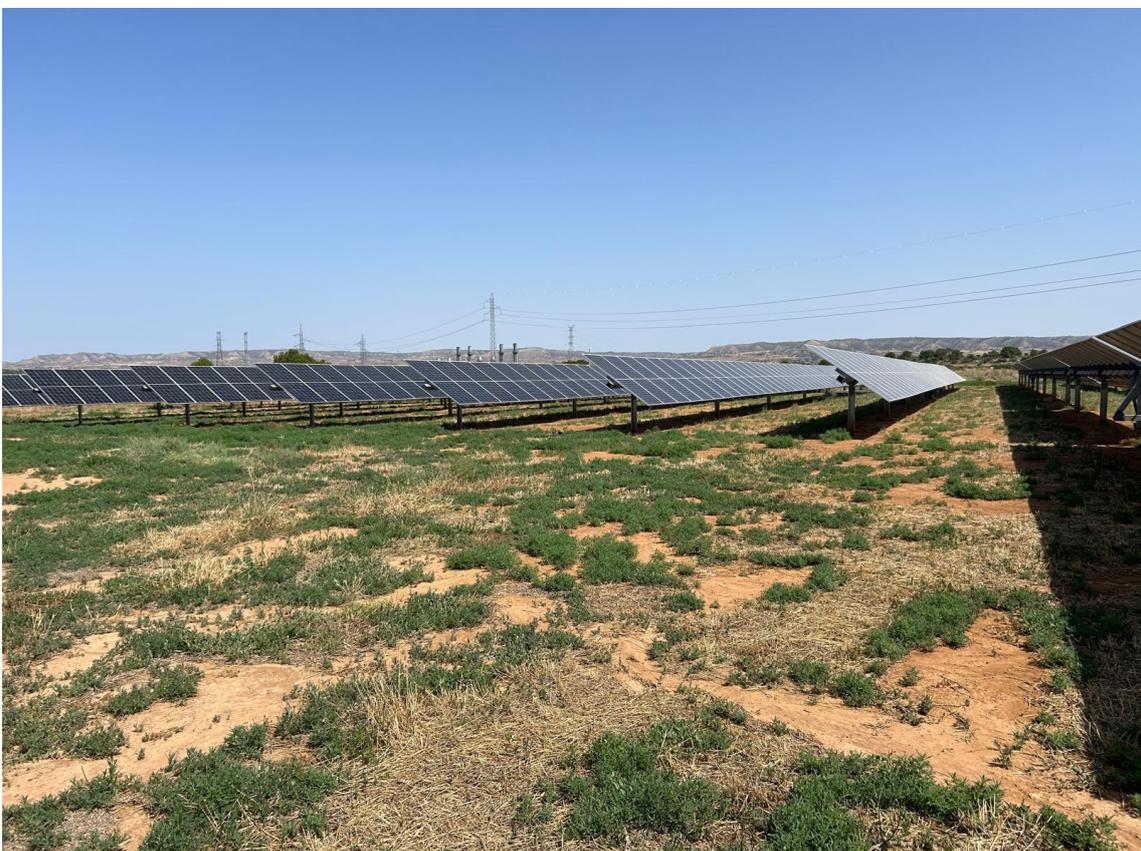
**Cubierta vegetal bajo seguidores en el mes de abril**

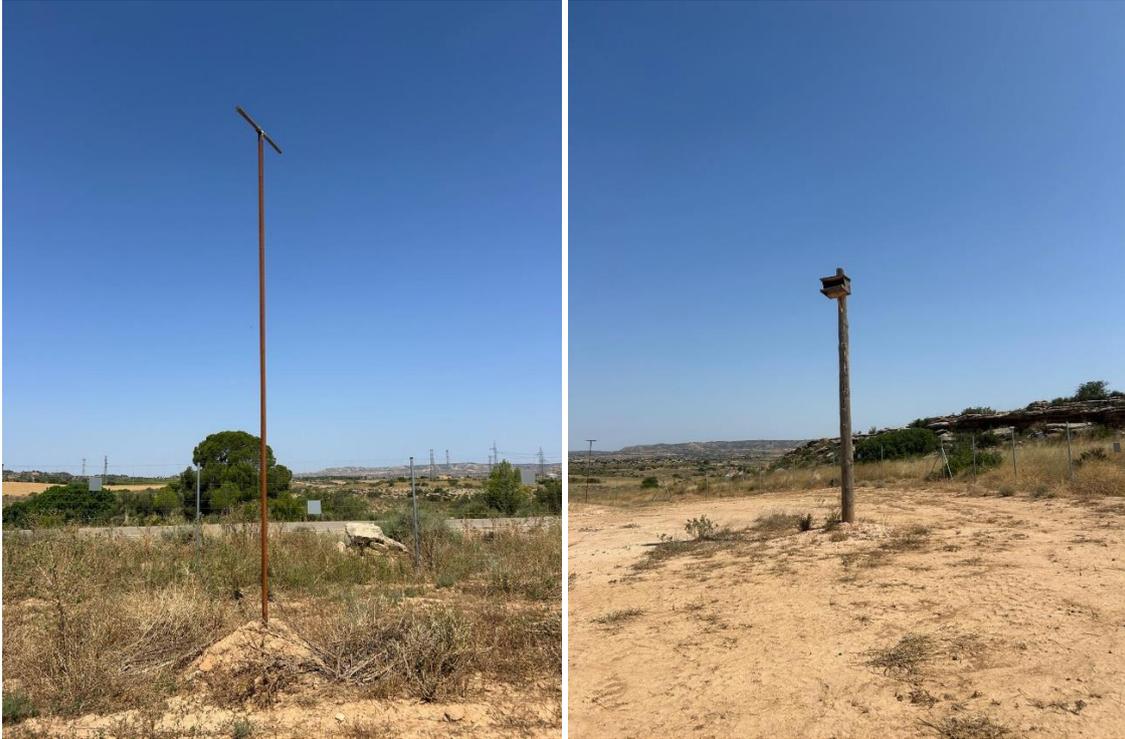
**Posadero y caja nido**

- Utilización por parte de la fauna de los elementos instalados como medidas compensatorias:
  - Posaderos: se ha mostrado en los tres posaderos excrementos que indican que ha habido uso de los mismos.

- Cajas nido: se ha encontrado alguna evidencia de uso, pero no de forma habitual. Se recomienda cambiar la orientación de las cajas hacia el vallado.

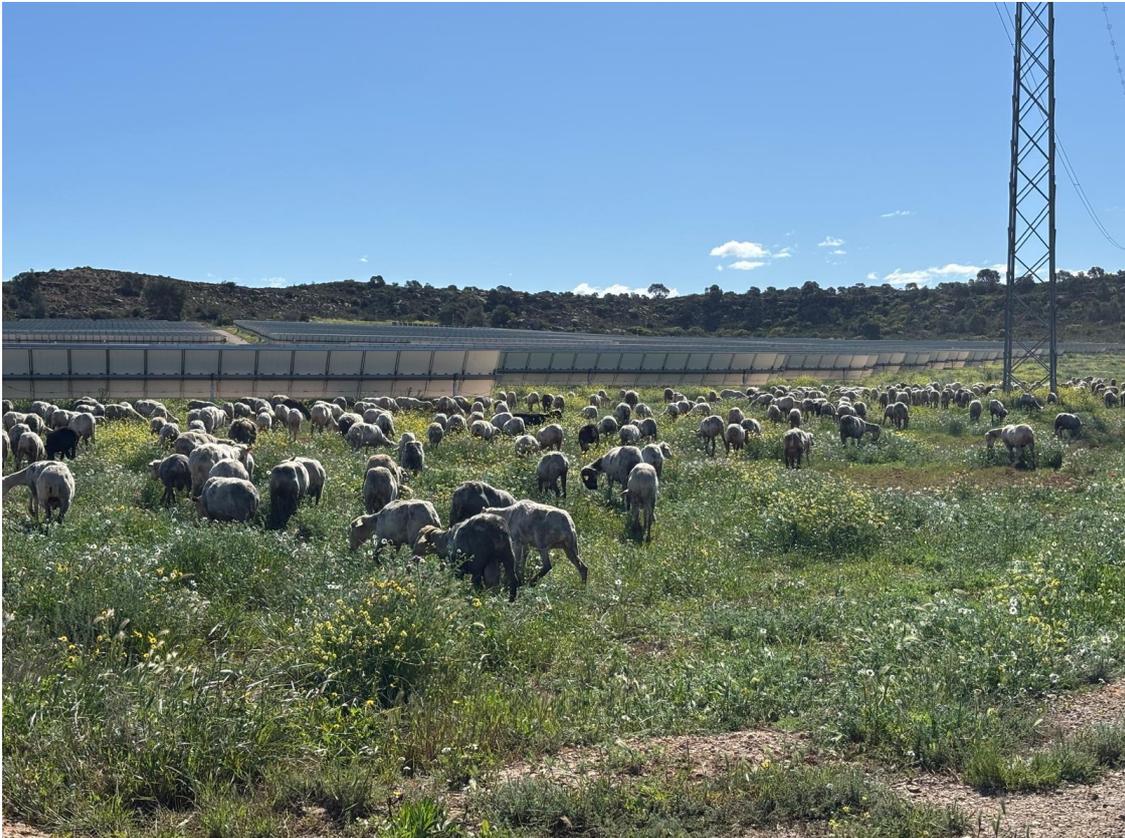
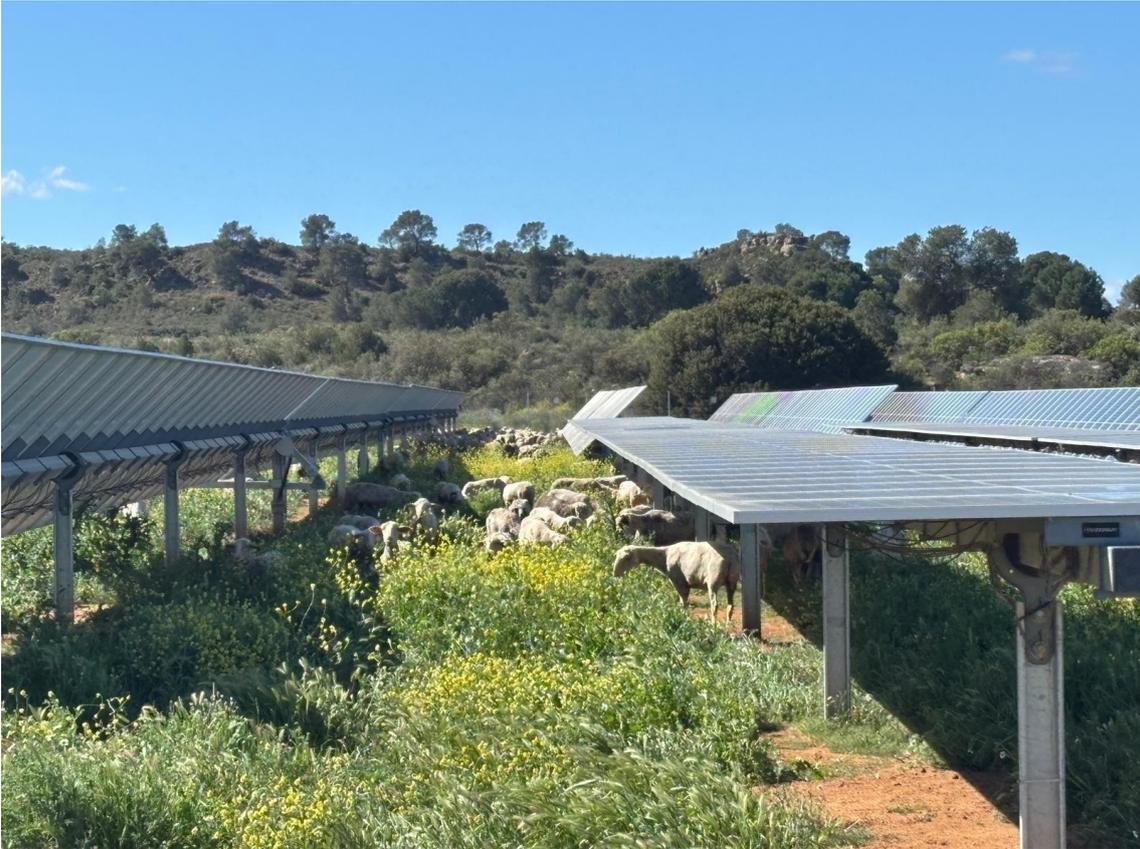
**Desbroce con ovejas**

- Se ha comprobado de forma visual la presencia de cobertura vegetal y se ha constatado que el control de la vegetación bajo los seguidores se lleva a cabo principalmente mediante pastoreo, complementado puntualmente con labores de desbroce mecánico.

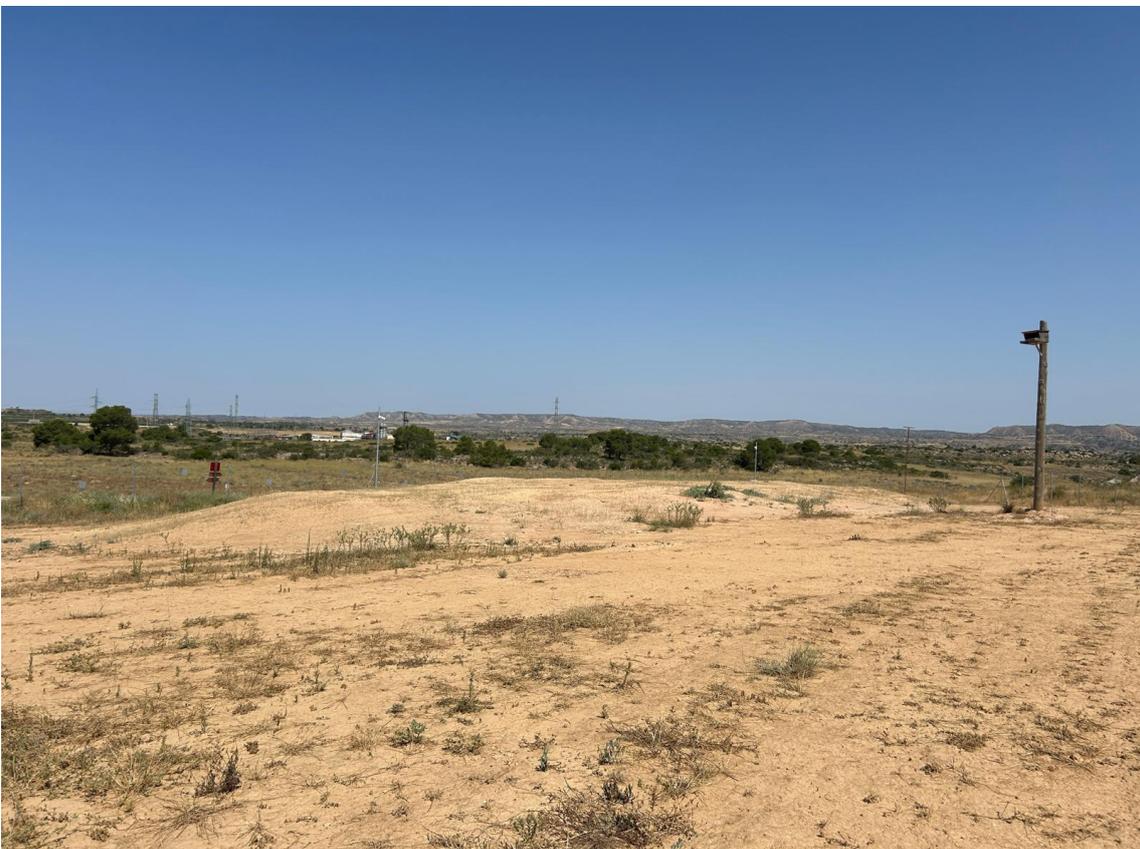
Área libre de acopio de materiales almacenados en trimestres anteriores y sembrada actualmente

Durante la visita de este trimestre se observan todas las zonas libres de zonas de acopio de materiales ya que en trimestres anteriores se les comunicó al personal de mantenimiento la necesidad de que cada material esté almacenado en la zona destinada a tal fin.

- Se han retirado los residuos y materiales RCDs presentes en la zona ABC, retirándolos mediante su gestor autorizado y posteriormente se ha realizado un laboreo de la tierra además de la siembra de gramíneas y leguminosas.
