# INFORME CUATRIMESTRAL FASE EXPLOTACIÓN- 1<sup>er</sup> INFORME 2<sup>o</sup> AÑO

FV LA CUESTA I

| Nº de informe y año de seguimiento: | INFORME nº1 del AÑO 2 |
| Periodo que recoge el informe: | SEPTIEMBRE – DICIEMBRE 2024 |

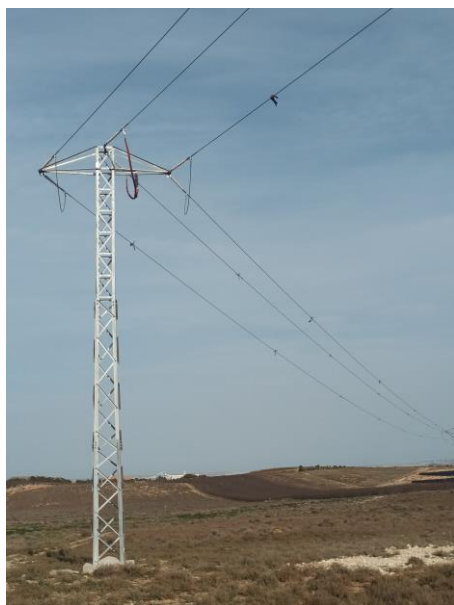
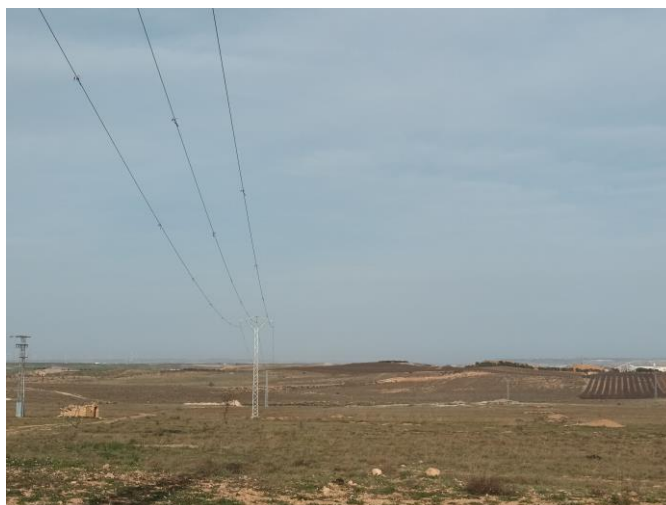
Durante el presente período cuatrimestral se ha visitado la línea en dos ocasiones, el mes de septiembre y en el mes de diciembre, **no produciéndose ningún hallazgo**. Se revisan también las balizas salva-pájaros, encontrándose en buen estado.

Imágenes de la línea de evacuación en la visita del mes de diciembre

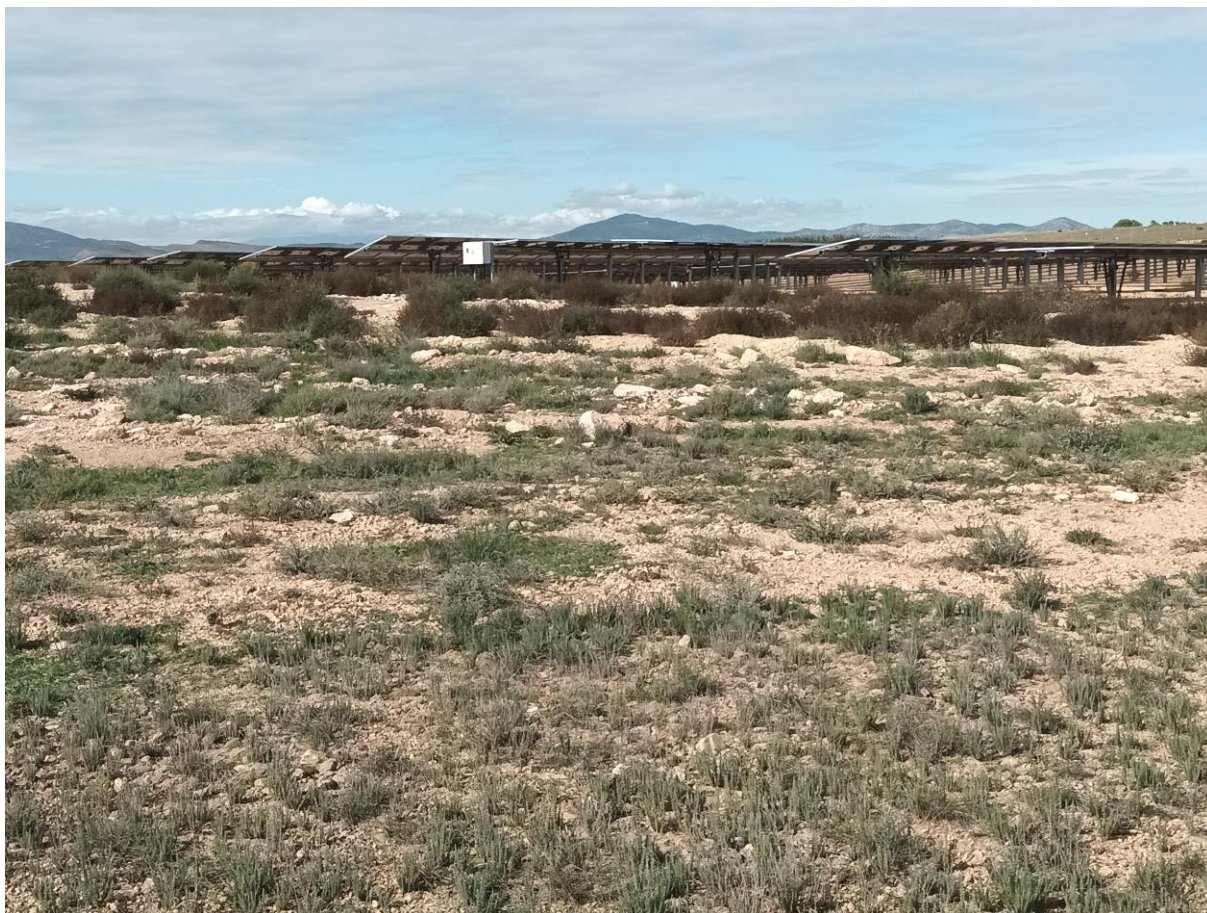
**Actualización de la tarea:** tal y como se ha venido comunicando hasta ahora en los anteriores informes, la regeneración de la cobertura vegetal en el interior de la planta se ha producido de forma irregular, y mientras que en algunas zonas se conserva la comunidad vegetal original en buen estado, en otras zonas, que se vieron afectadas por los movimientos de tierras, han sido plantas con carácter cosmopolita y colonizador las que se han instalado. Hay por último algunos sectores en los que no hay nada de vegetación y para recuperarse requerirían de intervención.

En la imagen superior se aprecia, en primer término, la comunidad vegetal original previa a la instalación del proyecto. Al fondo, la vegetación que se ha ido desarrollando sobre extendidos de tierra de excesivo grosor, una comunidad vegetal diferente compuesta principalmente por especies como la capitana *Salsola sp.* En la imagen inferior, alguno de los sectores completamente desprovistos de vegetación.

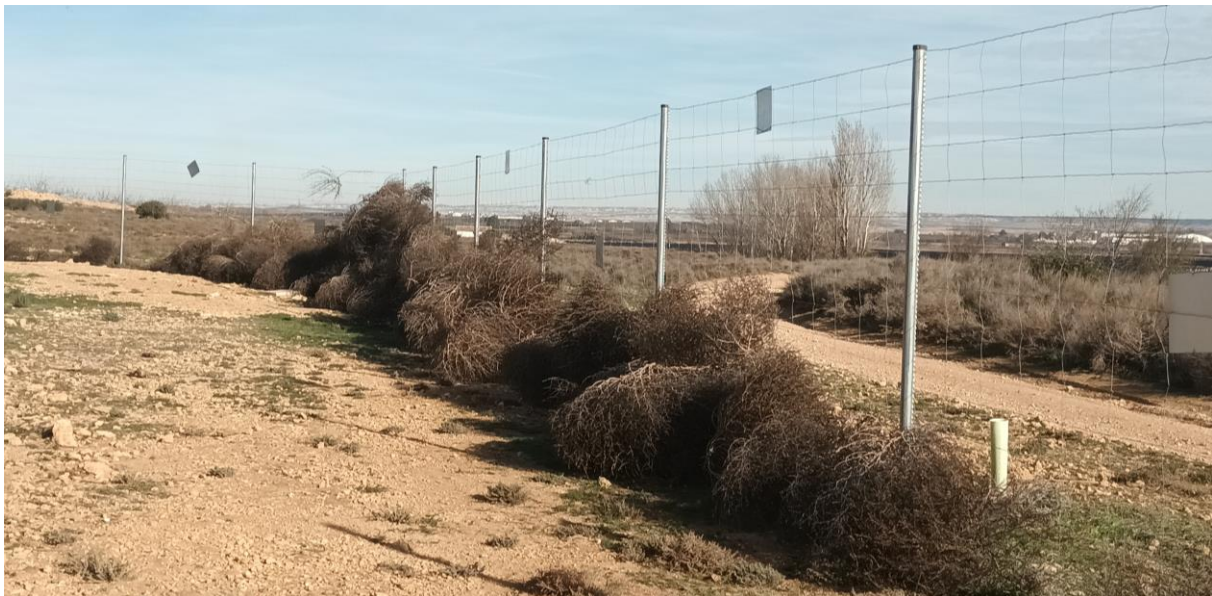
**Actualización de la tarea:** en la visita realizada en el mes de diciembre se observan ciertas acumulaciones de capitanas que sería necesario eliminar, puesto que estos acúmulos de materia vegetal pueden suponer un riesgo en materia de incendios.

Matas de capitanas amontonadas junto al vallado. Diciembre de 2024

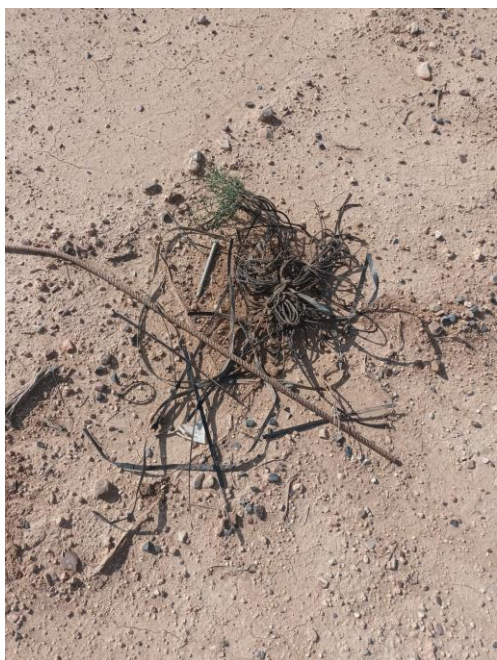
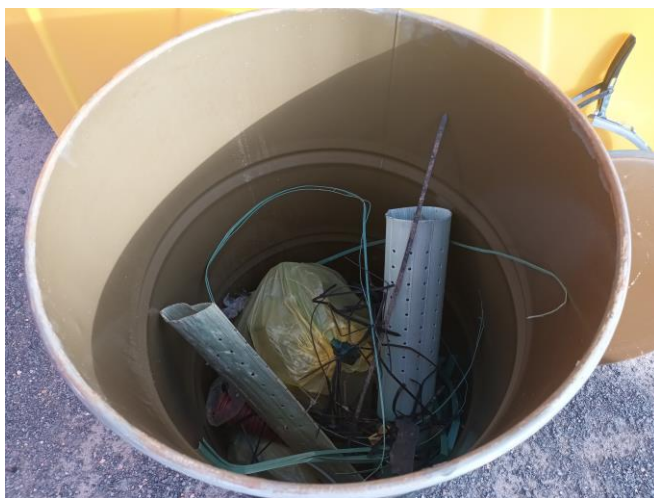
**Actualización de la tarea:** tras los sucesivos avisos que se han dado acerca de la presencia de basura en la planta, pequeños plásticos y bridas, fundamentalmente, en septiembre de 2024 se procede a la apertura de una incidencia. En ella, se da de plazo hasta finales de ese mismo año para que se limpie la planta y se gestionen los residuos resultantes de forma adecuada. Se recomienda realizar una batida de limpieza para dejar el proyecto libre de residuos plásticos que puedan acabar dispersos por el medio.

En la visita realizada a finales del mes de diciembre se prospectan, mediante transectos a pie, cuatro zonas al azar en busca de basuras. Se aprecia una disminución notable de residuos en ellas, y se observa que se ha empezado a llenar el contenedor destinado a residuos plásticos, si bien no se ha procedido a su etiquetado, por lo que no se ha registrado la fecha en la que se han empezado a almacenar los residuos, tal y como indica la ley que debe procederse.

Izquierda: basuras encontradas en un tramo de unos pocos metros en el mes de septiembre. Derecha: primeros plásticos recogidos en el contenedor habilitado para ello, aunque sin etiquetar.

En la siguiente visita se continuará prospectando la planta en busca de basura, para comprobar que se la limpiado entera, y se ha dado instrucción para que se proceda al etiquetado del contenedor de plásticos, anotando la fecha.

Por el momento, no se cierra la incidencia abierta, ya que, aunque sí ha mejorado la situación, no se ha resuelto de forma satisfactoria, al menos no por el momento.

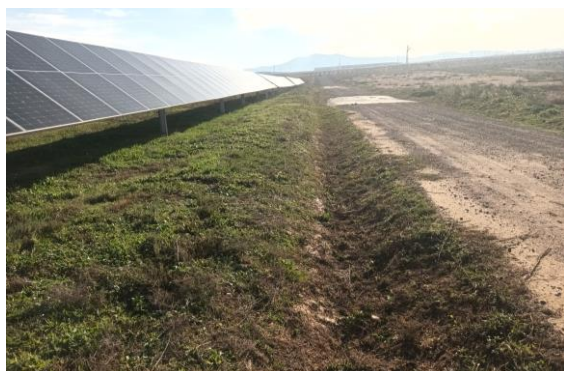
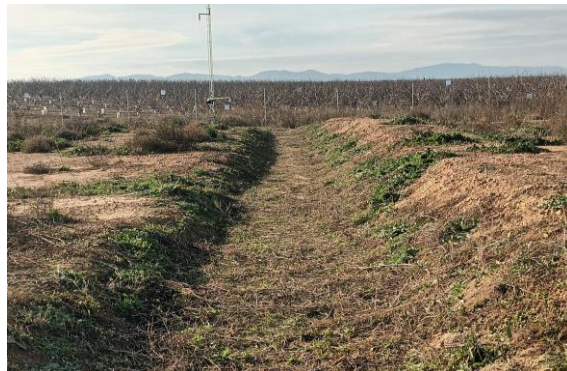
**Actualización de la tarea:** en la visita del mes de diciembre se observan los drenajes y estructuras de evacuación de la planta libres de vegetación (imágenes inferiores), aunque parte de estos ha ido perdiendo profundidad (y por lo tanto, eficacia), debido a la sedimentación de materiales arrastrados por la lluvia, por lo que se recomienda realizar cierto mantenimiento de la red de drenajes, repasándolos y vaciándolos de material sedimentado, cuando sea necesario.

Aspecto de algunas cunetas, limpias de vegetación, en la visita de diciembre.

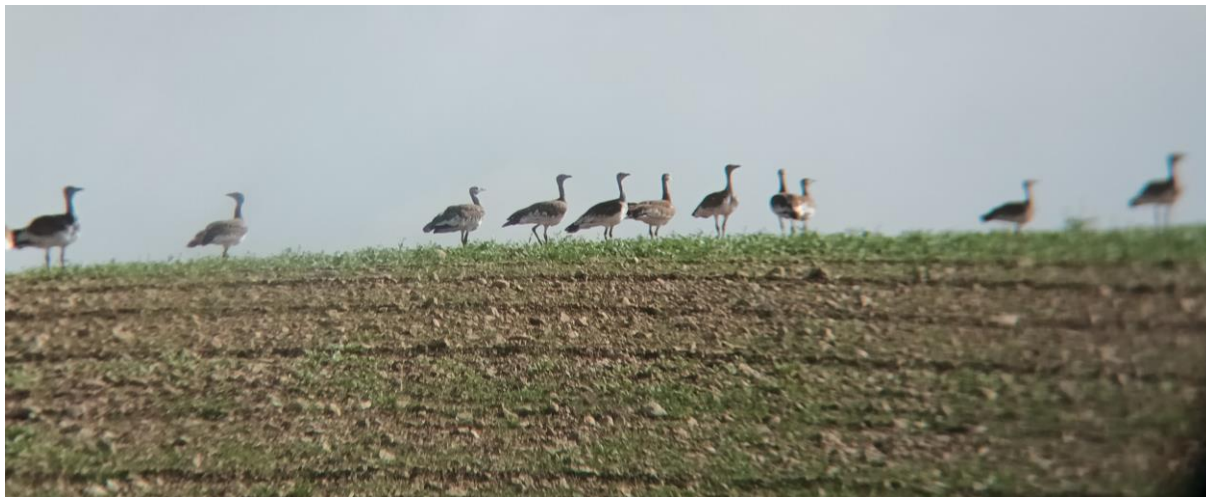
Arriba, fotografía tomada con un dispositivo móvil a través de los prismáticos, en la que se puede observar parte del grupo de avutardas observado el pasado mes de octubre. Abajo, parcelas asociadas al proyecto, con el barbecho en primer término y el cereal incipiente al fondo.

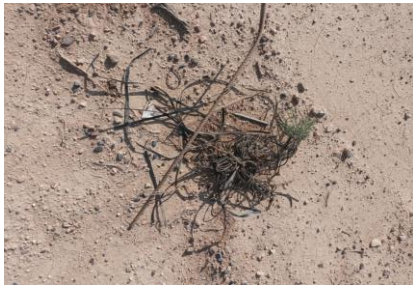
| <p>La planta presenta restos de basuras, plásticos fundamentalmente procedentes de trabajos previos de mantenimiento tales como bridas, flejes y demás restos plásticos. Una vez se ha venido avisando de esta situación desde hace tiempo y no se ha procedido a limpiarlo, se abre la presente incidencia. Se anexan como ejemplo restos recogidos en apenas unos metros en cualquier punto escogido al azar dentro de la planta.</p> | | | |

| <p>Proceder a realizar una batida de limpieza a fondo, dejando la planta limpia y gestionando los residuos resultantes de manera adecuada.</p> | | | |
