INFORME MENSUAL DE VIGILANCIA AMBIENTAL
EN FASE DE CONSTRUCCIÓN
PLANTA SOLAR FOTOVOLTAICA
PFV MITRA
TM ZARAGOZA

Nombre de la instalación	FV MITRA
TM, Provincia	TM, ZARAGOZA
Nombre del titular	ENERLAND GENERACIÓN SOLAR 23, S.L.
CIF del titular	B99568420
Nombre de la empresa de vigilancia	ENERLAND PROJECT DEVELOPMENT, S.L.
Tipo de EIA	ORDINARIA
Informe de fase de	CONSTRUCCIÓN
Periodicidad del informe	MENSUAL
Año de seguimiento	AÑO 1
Nº de informe y año de seguimiento	INFORME Nº 2 DEL AÑO 1
Periodo que recoge el informe	MAYO 2024

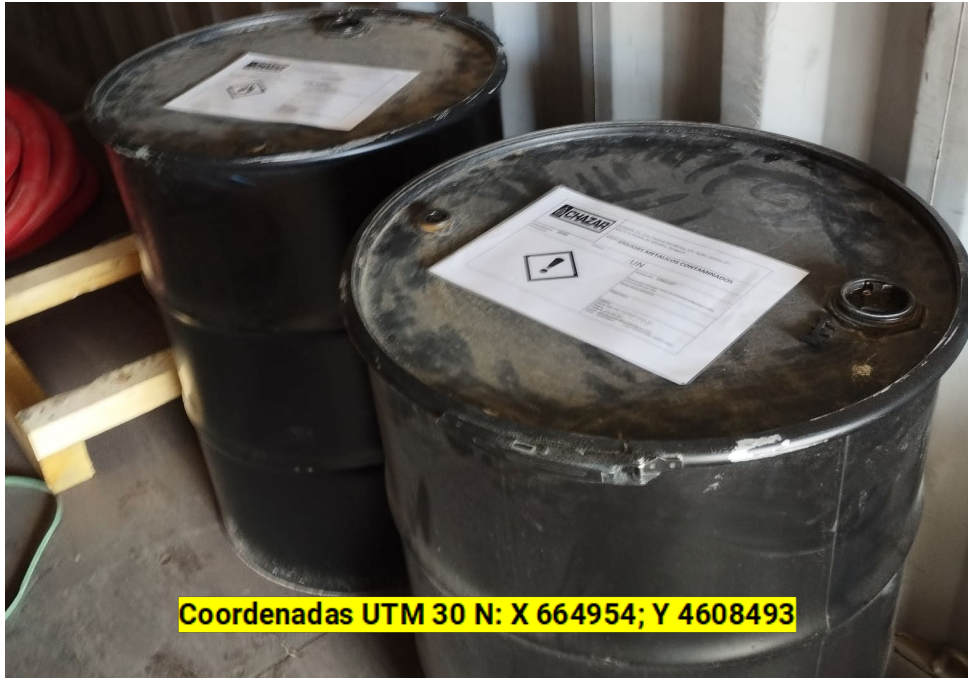
Ilustración 1. Bidones de cierre ballesta destinados al almacenamiento de RP situados bajo techo y sobre superficie impermeabilizada en el interior del contenedor almacén.

- Canjes y entregas de contenedores/bidones: Se comprueba in situ que se ha llevado a cabo el canje del contenedor de 5 m3 destinado al lavado de hormigón a fecha 22/05/2024. A fecha 03/05/2024 se lleva a cabo la entrega de 1 contenedor de 30 m3 destinado al almacenamiento de residuos no peligrosos de papel y cartón. Además, a fecha 15/05/2024 se lleva a cabo la entrega de 3 bidones de cierre ballesta de 200 litros para el almacenamiento de los diferentes tipos de residuos peligrosos a demanda, correctamente etiquetados y ubicados dentro del contenedor almacén bajo techo y sobre superficie impermeabilizada.

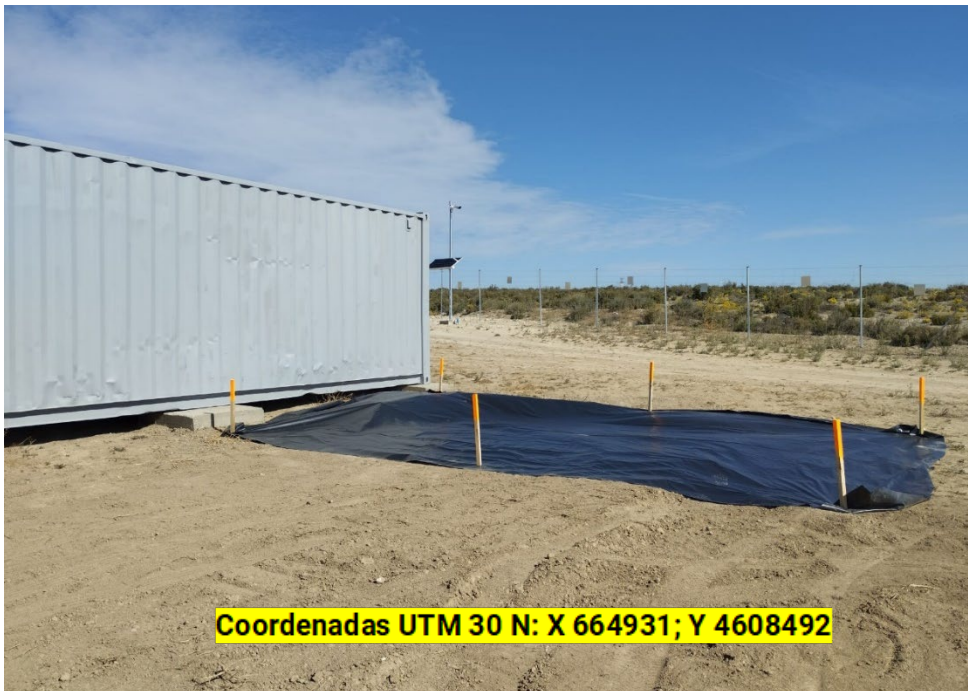
Ilustración 2. Acondicionamiento superficie impermeabilizada para aparcamiento de maquinaria

- Acondicionamiento y señalización de zona impermeabilizada para aparcamiento de maquinaria. A fecha 15/05/2024 se lleva a cabo el acondicionamiento y la señalización de una zona impermeabilizada para el aparcamiento de maquinaria junto al contenedor almacén.

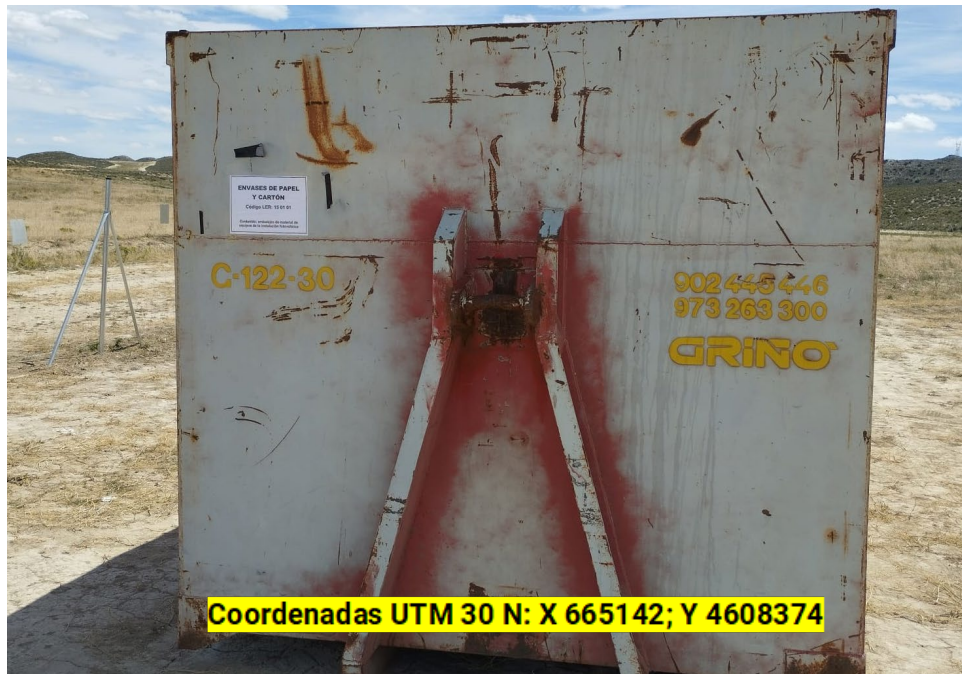
Ilustración 3. Contenedor de 30 m3 destinado al almacenamiento de residuos de cartón y papel

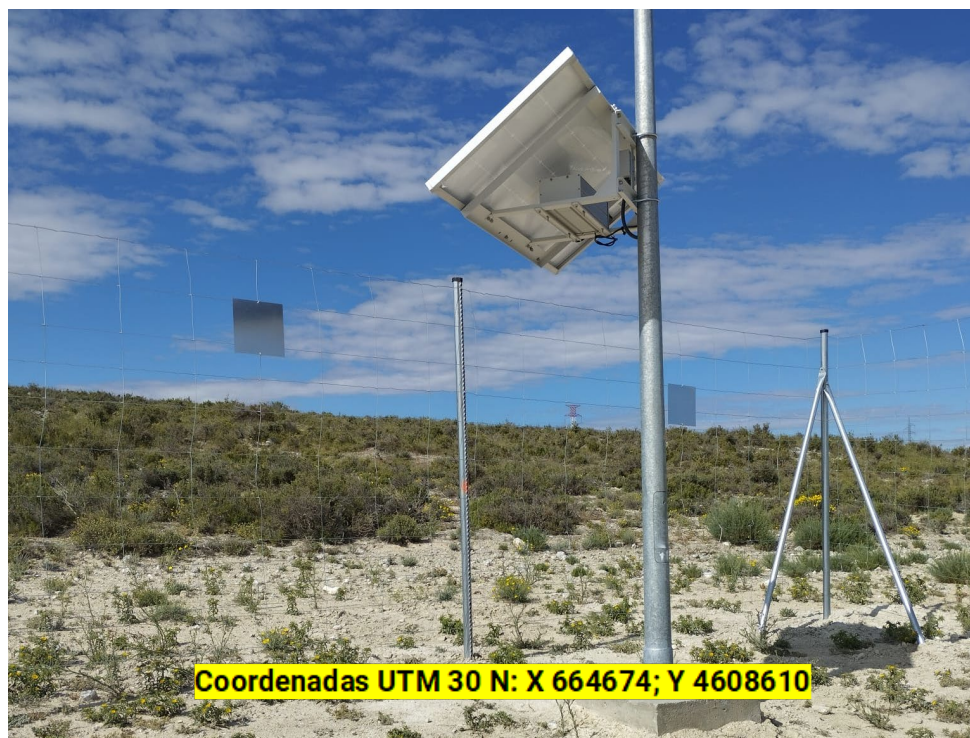
Ilustración 4. Poste CCTV sin restos de hormigón a su alrededor

- Orden y limpieza: Durante las visitas semanales se comprueba que la obra permanece limpia, sin residuos sobre el terreno y lo más ordenada posible en lo que a material e infraestructuras respecta. Además, se comprueba en campo que se está efectuando de manera adecuada el lavado de la canaleta de la hormigonera sobre el contenedor de 5 m3 destinado para ello. Por último, se comprueba que se ha llevado a cabo el tapado de los restos de hormigón observados en una de las visitas durante el mes de mayo junto a los postes del vallado cinegético y la retirada de los restos de hormigón junto a los postes CCTV.

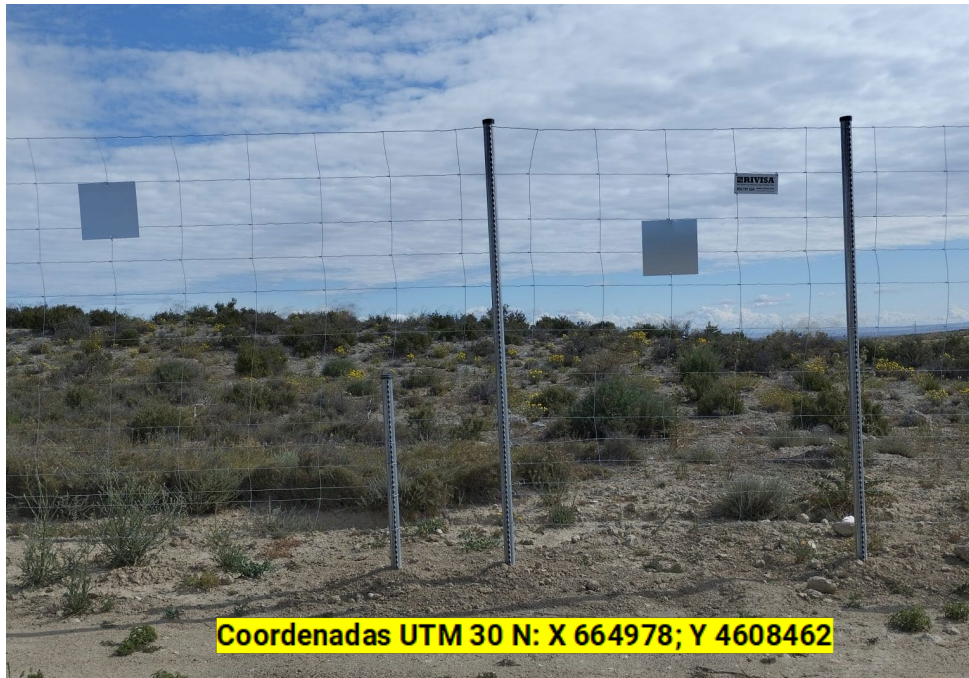
Ilustración 5. Vallado cinagético finalizado con placas metálicas y aberturas de paso de fauna

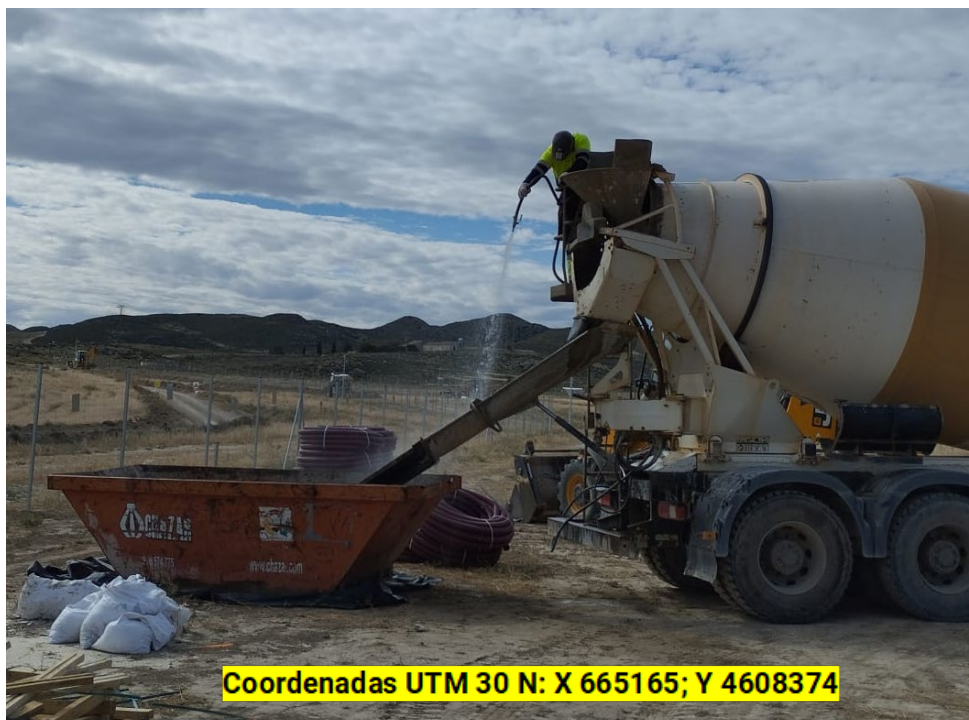
Ilustración 6. Correcto lavado de la canaleta de la hormigonera
