| Nombre de la instalación: | FV PEÑAFLO II |
| Informe de FASE de: | EXPLOTACIÓN |
| Nº de informe y año de seguimiento: | INFORME nº1 del AÑO 4 |
| Periodo que recoge el informe: | Agosto 2024-Noviembre 2024 |

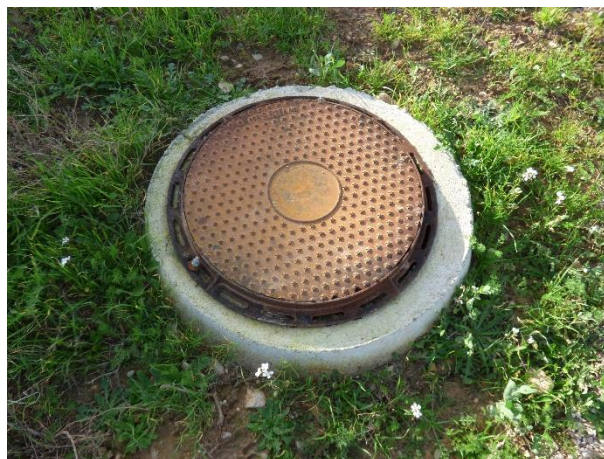
TYPSA ha inspeccionado de manera periódica el depósito estanco así como las tuberías que conducen las aguas residuales desde los aseos hasta dicho depósito, sin que se hayan apreciado indicios de vertidos a Dominio Público Hidráulico.

Imagen 1. Tapa de acceso al depósito estanco, sin evidencias de desbordamientos

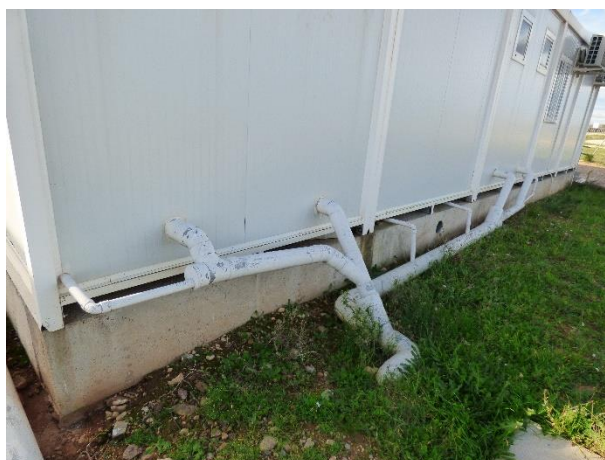
Imagen 2. Tuberías de salida de las aguas residuales de los aseos del edificio de O&M, sin evidencias de desbordamientos

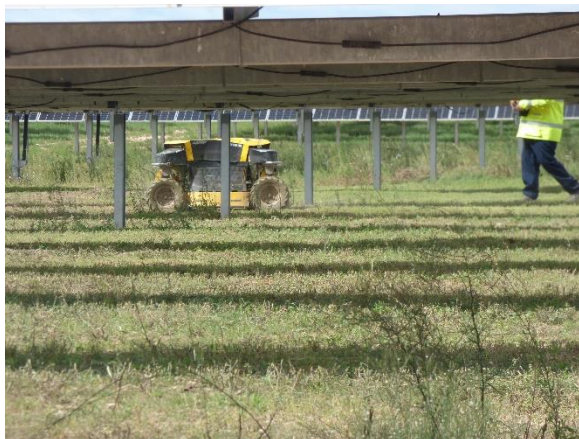
Durante el presente cuatrimestre, el mantenimiento de la cobertura vegetal se ha llevado a cabo principalmente mediante medios mecánicos.

Imagen 3. Máquina utilizada para el mantenimiento de la cobertura vegetal

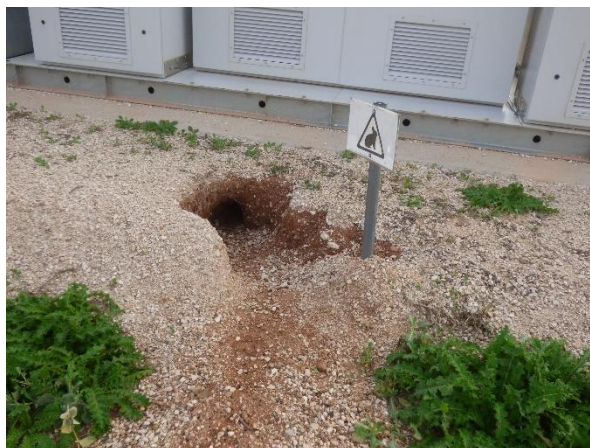
Imagen 13. Madriguera señalizada junto a un centro de transformación

Con el fin de prevenir futuros accidentes y daños en las instalaciones, así como regularizar la población de conejos con el objetivo de evitar una superpoblación y la aparición y desarrollo de enfermedades como la mixomatosis, durante el periodo de explotación se han estudiado distintas actuaciones a corto plazo como:

La gestión cinegética mediante una empresa especializada, previa autorización del Gobierno de Aragón, siendo desestimada, debido a que el vallado cinegético de las plantas fotovoltaicas imposibilita el éxito de la medida.

También se barajó el vallado de los inversores, a fin de evitar la generación de madrigueras en su entorno, previa consulta al INAGA, pero se desestimó porque el vallado cinegético de las plantas fotovoltaicas imposibilita el éxito de la medida.

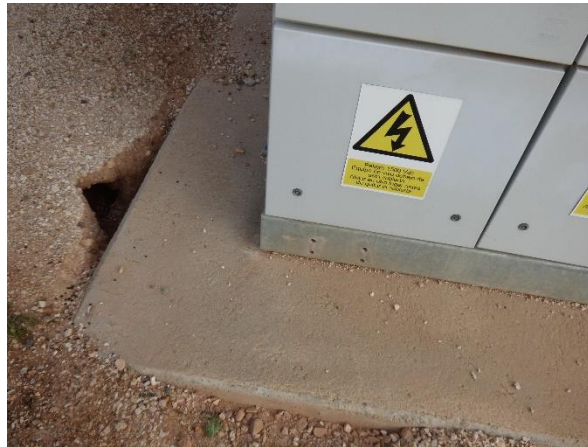
Imagen 14. Boca de madriguera junto a la losa de un centro de transformación

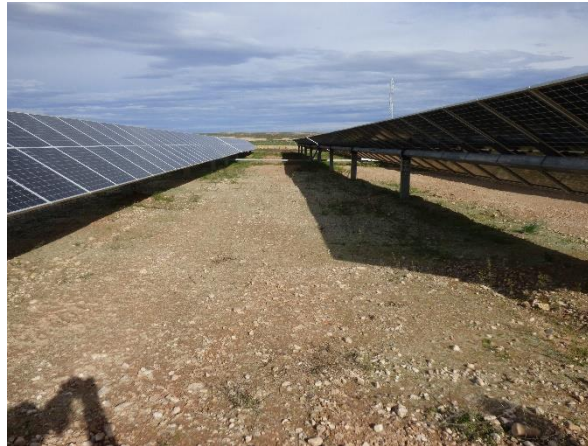
El mulch es de fibras de maderas y el estabilizante Nu-Film 17.

Imagen 16. Terrenos desprovistos de vegetación natural sobre los que se ha aplicado hidrosiembra

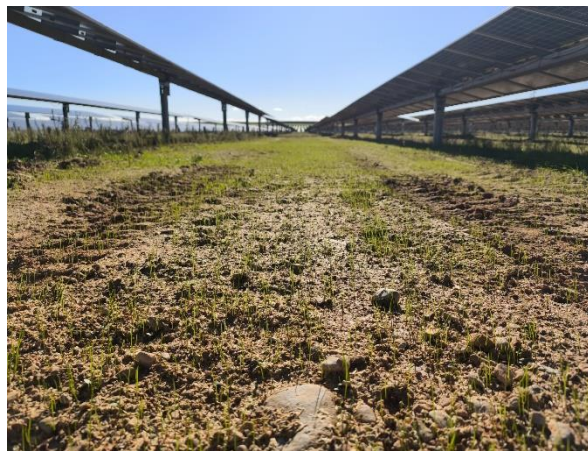
Imagen 17. Nascencia de las semillas hidrosembradas

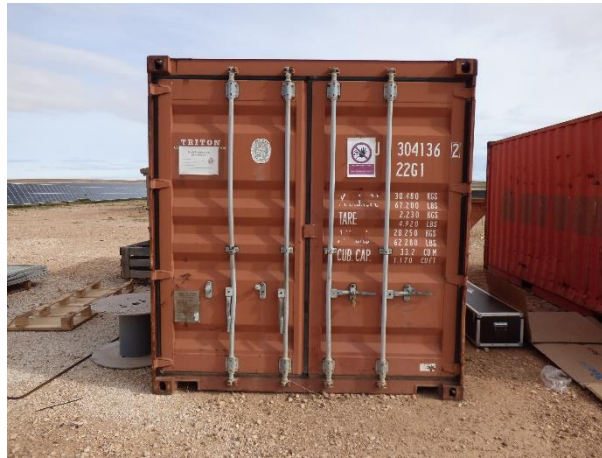
Se dispone de un punto limpio para el almacenamiento temporal de los residuos peligrosos y no peligrosos que se generan como consecuencia del mantenimiento y explotación de las plantas fotovoltaicas, LAAT y de la SET “Almochuel”, el cual se encuentra ubicado en el parque fotovoltaico “Tambores I”.

Imagen 19. Punto limpio adecuadamente identificado

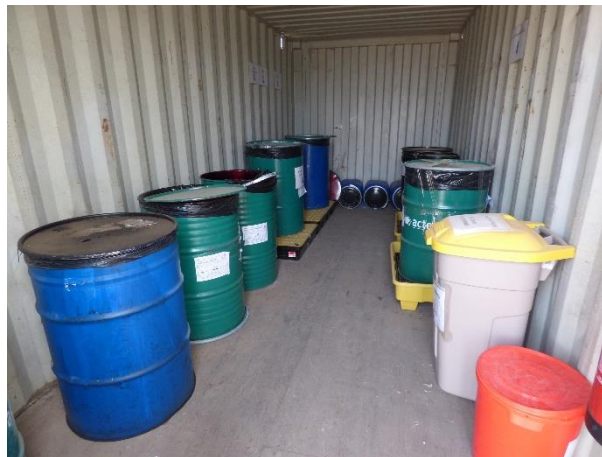
Imagen 20. Depósitos homologados adecuadamente identificados situados en el interior del punto limpio para el depósito temporal de residuos peligrosos

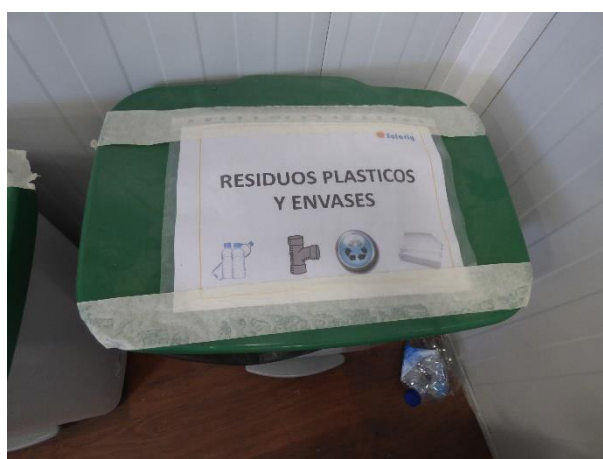
Imagen 22. Cubo habilitado para el depósito de plásticos y envases
