| Nombre de la instalación: | FV PEÑAFLORES II |
| Informe de FASE de: | EXPLOTACIÓN |
| Nº de informe y año de seguimiento: | INFORME nº2 del AÑO 4 |
| Periodo que recoge el informe: | Diciembre 2024-Marzo 2025 |

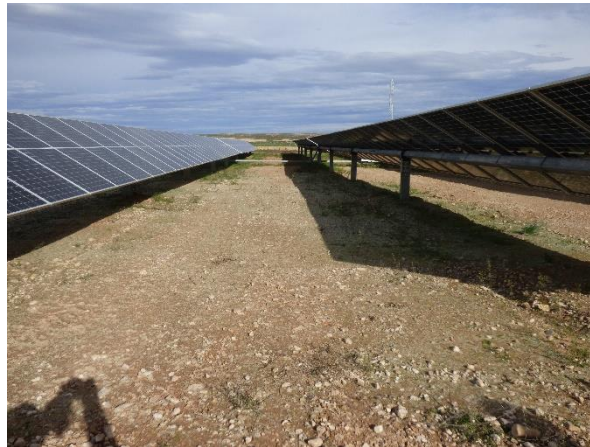
Como ya se indicó en el informe cuatrimestral anterior, se ha aplicado hidrosiembra en un área dentro de la planta fotovoltaica "Híjar I" en la que las anteriores técnicas de restauración no han dado el resultado esperado.

Imagen 1. Terrenos desprovistos de vegetación natural sobre los que se ha aplicado hidrosiembra

Dado el éxito de la hidrosiembra realizada, ésta será aplicada en las zonas de las demás plantas fotovoltaicas en las que no se ha desarrollado una adecuada cobertura de vegetación natural.

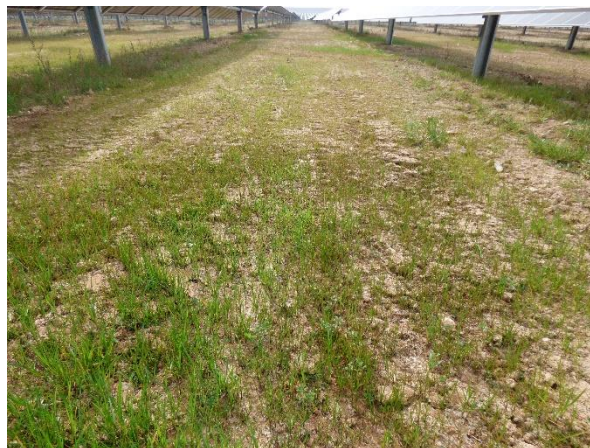
Imagen 2. Nascencia de las semillas hidrosebradas

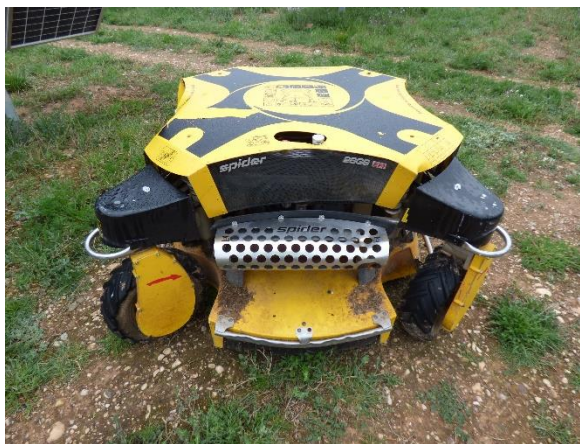
Durante el presente cuatrimestre, el mantenimiento de la cobertura vegetal se ha llevado a cabo principalmente mediante medios mecánicos.

Imagen 5. Máquina utilizada para el mantenimiento de la cobertura vegetal

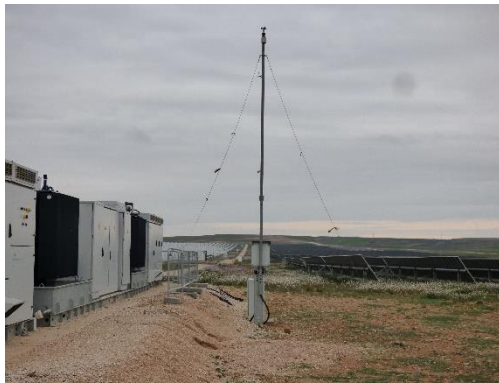
Periódicamente se renuevan las cintas de plástico atadas a los sensores de las torres anemométricas, cuya finalidad es incrementar la visibilidad de dichos sensores y así prevenir posibles colisiones con la avifauna local.

Imagen 6. Periódicamente el promotor revisa las cintas de plástico instaladas en los sensores de las torres anemométricas cuya finalidad es incrementar la visibilidad de los mismos por parte de la avifauna

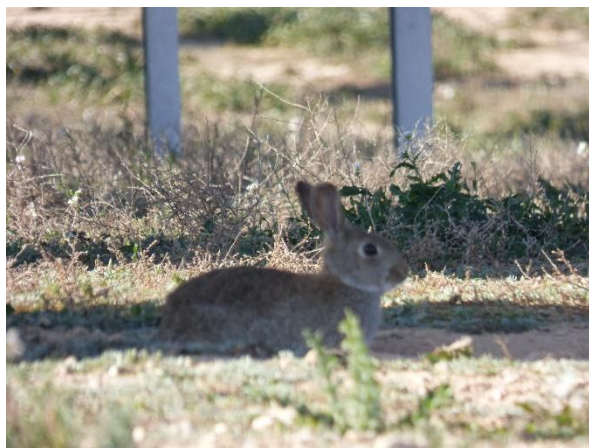
Imagen 15. Conejo bajo paneles solares

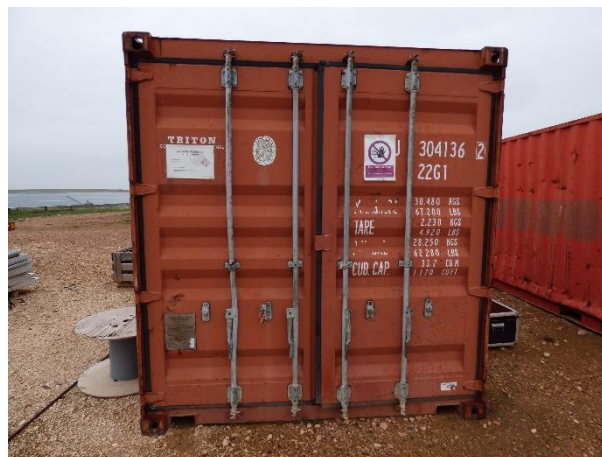
Se dispone de un punto limpio para el almacenamiento temporal de los residuos peligrosos y no peligrosos que se generan como consecuencia del mantenimiento y explotación de las plantas fotovoltaicas, LAAT y de la SET "Almochuel", el cual se encuentra ubicado en el parque fotovoltaico "Tambores I".

Imagen 18. Punto limpio adecuadamente identificado

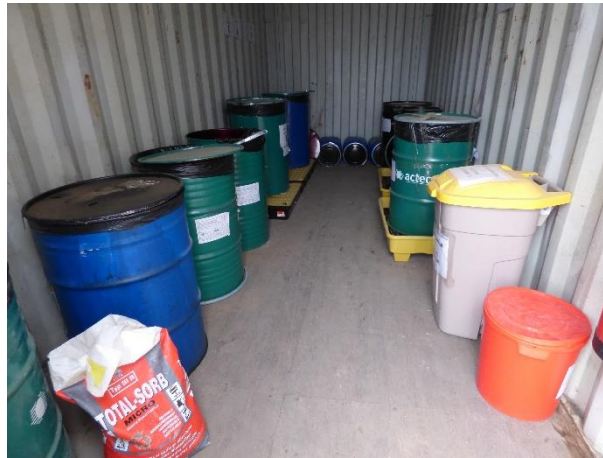
Imagen 19. Depósitos homologados adecuadamente identificados situados en el interior del punto limpio para el depósito temporal de residuos peligrosos

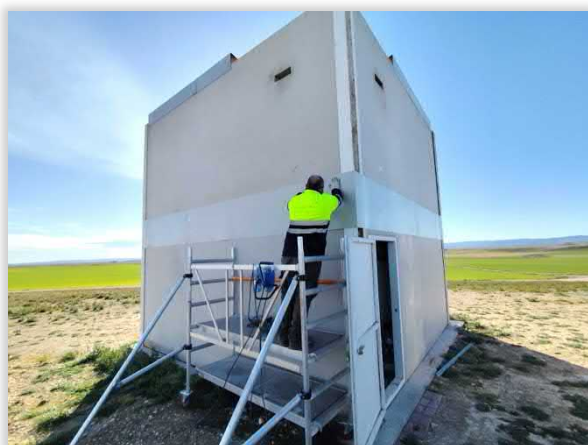
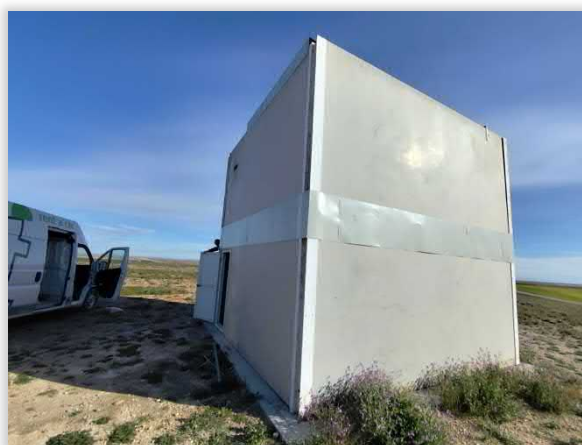
Cuando se construyó el edificio en 2022, los fortísimos vientos de más de 100 km/h provocaron desperfectos en el cinturón perimetral antipredación, antes de su fijación sobre los muros. En esta ocasión se pudo anclar la pieza perimetral deslizante con total seguridad.

*Instalación del sistema antipredación terrestre para evitar que mamíferos trepadores accedan al interior del edificio*
