### INFORME TRIMESTRAL DE VIGILANCIA AMBIENTAL EN FASE DE EXPLOTACIÓN PLANTA SOLAR FOTOVOLTAICA PFV PITARCO B TM MUEL

| Nombre de la instalación | FV PITARCO B |
| TM, Provincia | TM MUEL, ZARAGOZA |
| Nº de informe y año de seguimiento | INFORME Nº 3 DEL AÑO 2 |

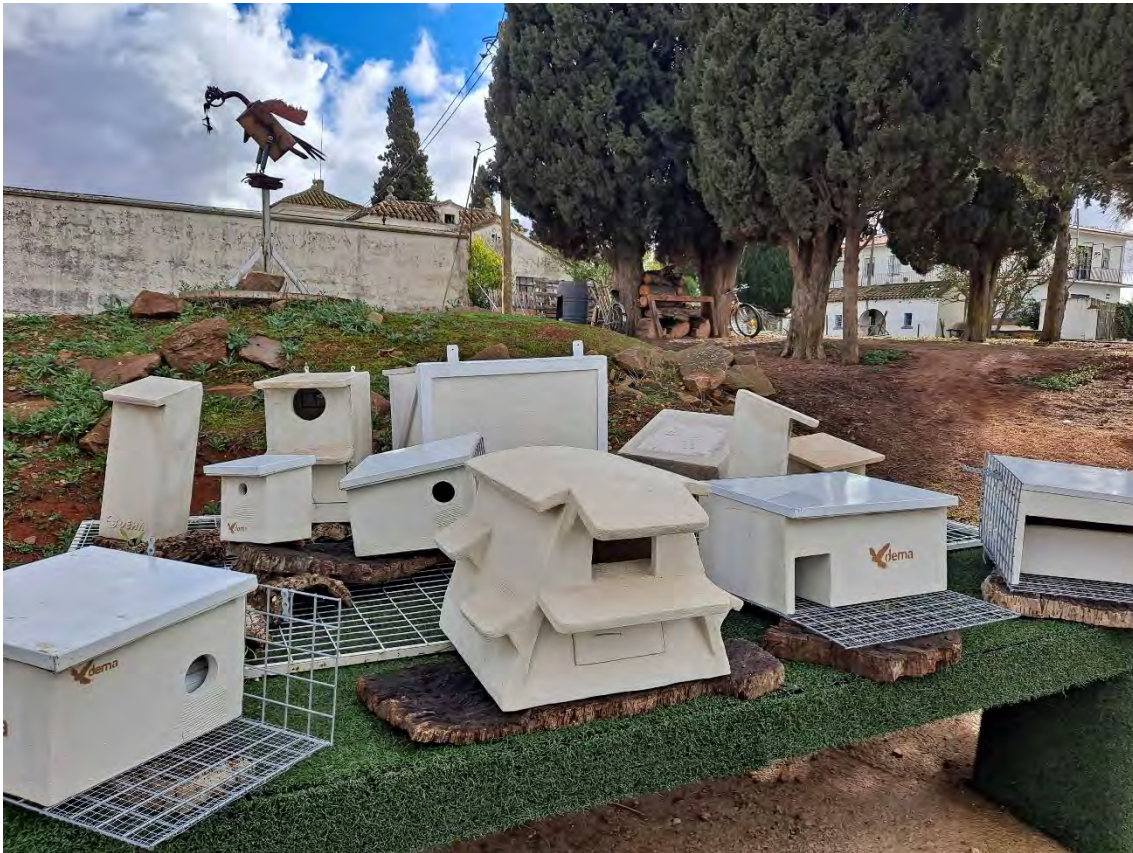
Recientemente el equipo de ENERLAND ha visitado las instalaciones de DEMA (Entidad encargada de la fabricación de dichos postes y cajas nido) y ha podido comprobar in situ las infraestructuras ya preparadas para su próxima colocación.

*Ilustración 1. Cajas nido fabricadas artesanalmente por DEMA*

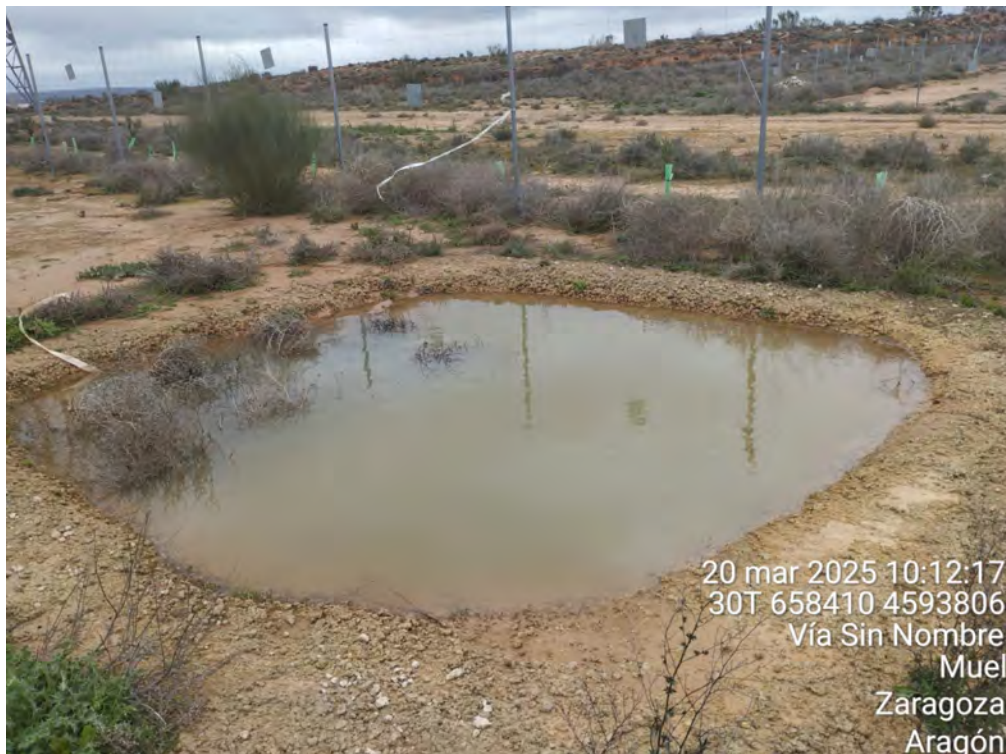
*Fotografía 2. Balsa bebedero anfibios*

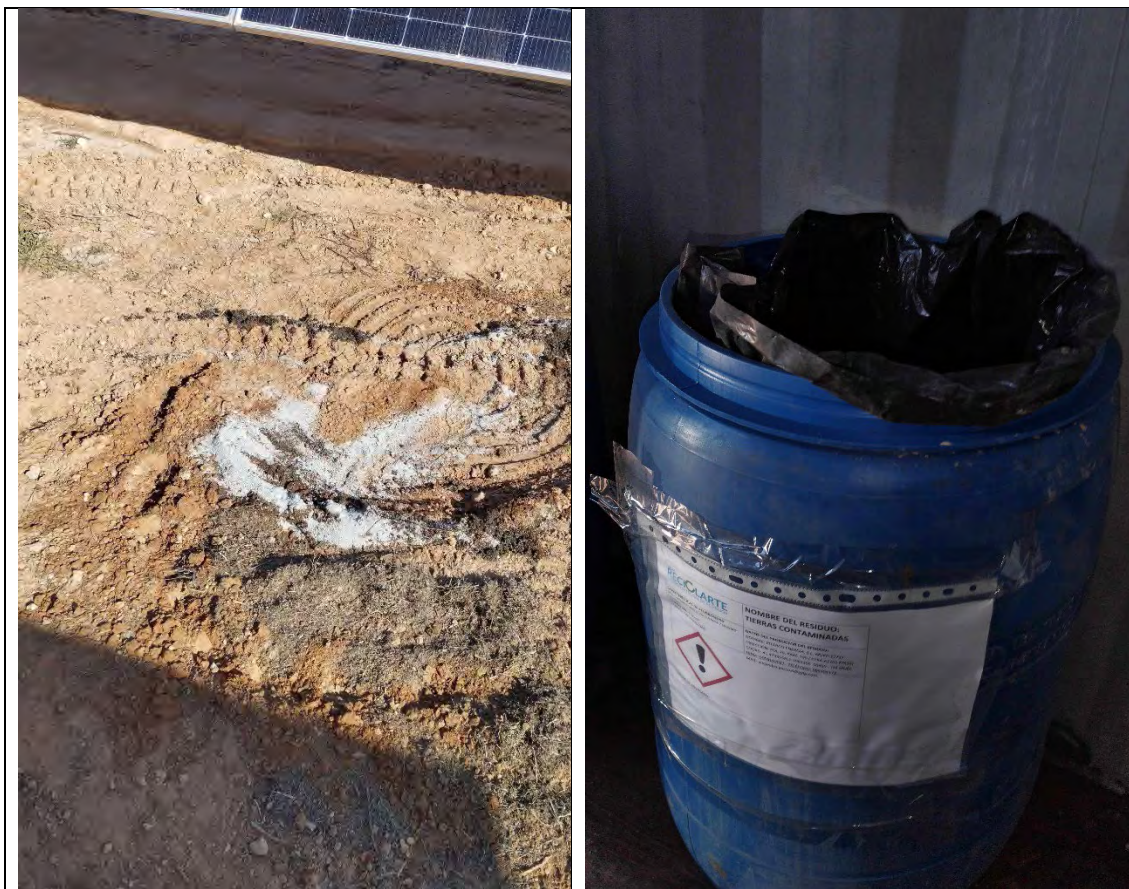
*Fotografía 3. Pequeño vertido accidental de aceite y recogida tierras contaminadas*

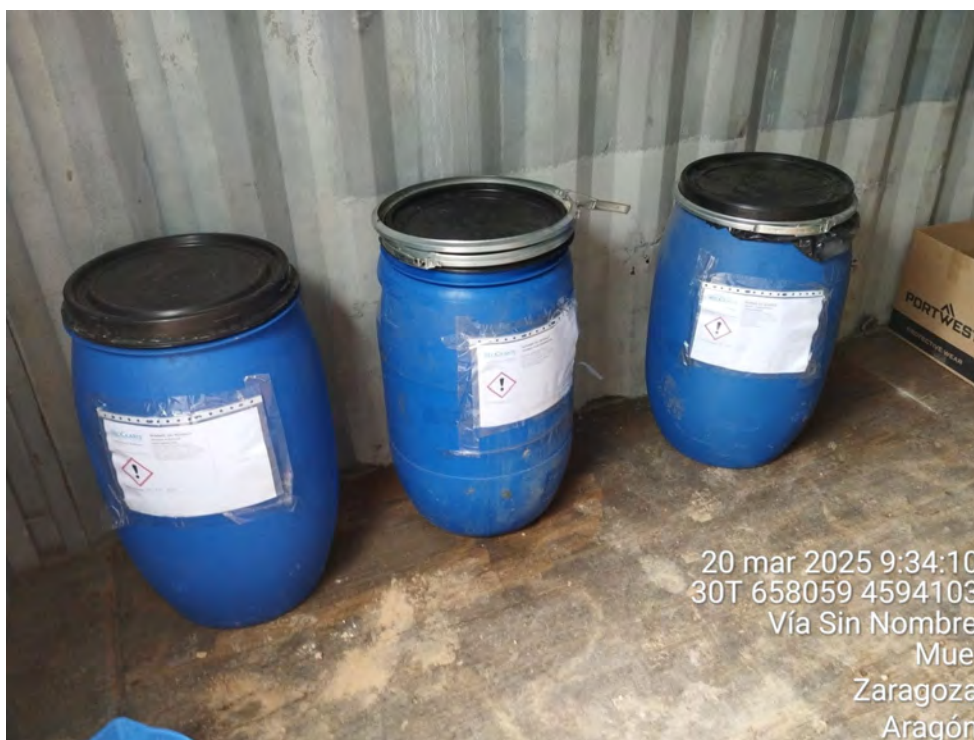
| FACTORES DE CONTROL | SEGUIMIENTO | FOTOGRAFIAS | OBSERVACIONES |
|---|---|---|---|
| Almacén de RP con suelo impermeable y bajo techado | SI | X | El contenedor marítimo instalado al lado del almacén de materiales dispone de ventilación natural y extintor antiincendios |
| Buena gestión de los RP | SI | x | Se dispone de contenedores estancos etiquetados |

*Fotografía 4. Bidones estancos de residuos peligrosos bajo techado*

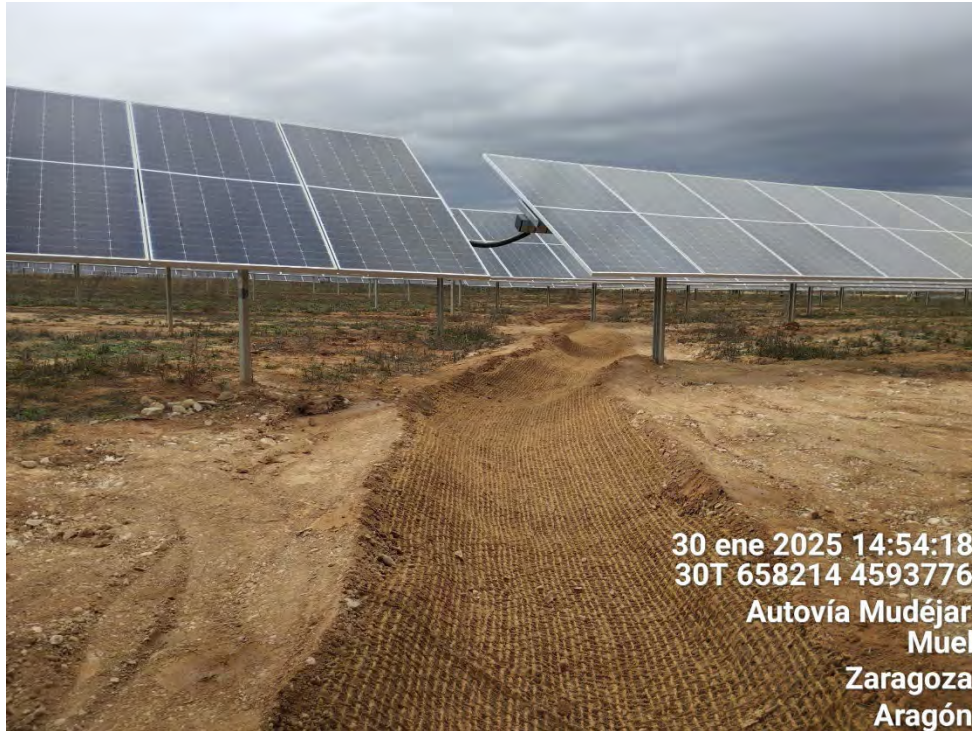
*Fotografía 5. Instalación malla de coco para facilitar revegetación*

En las zonas erosionadas entre los trackers del parque, se ha colocado malla de coco que queda pegada al suelo mediante unas grapas, posteriormente se compacta también, de esta manera se va frenando la erosión debido a las lluvias.

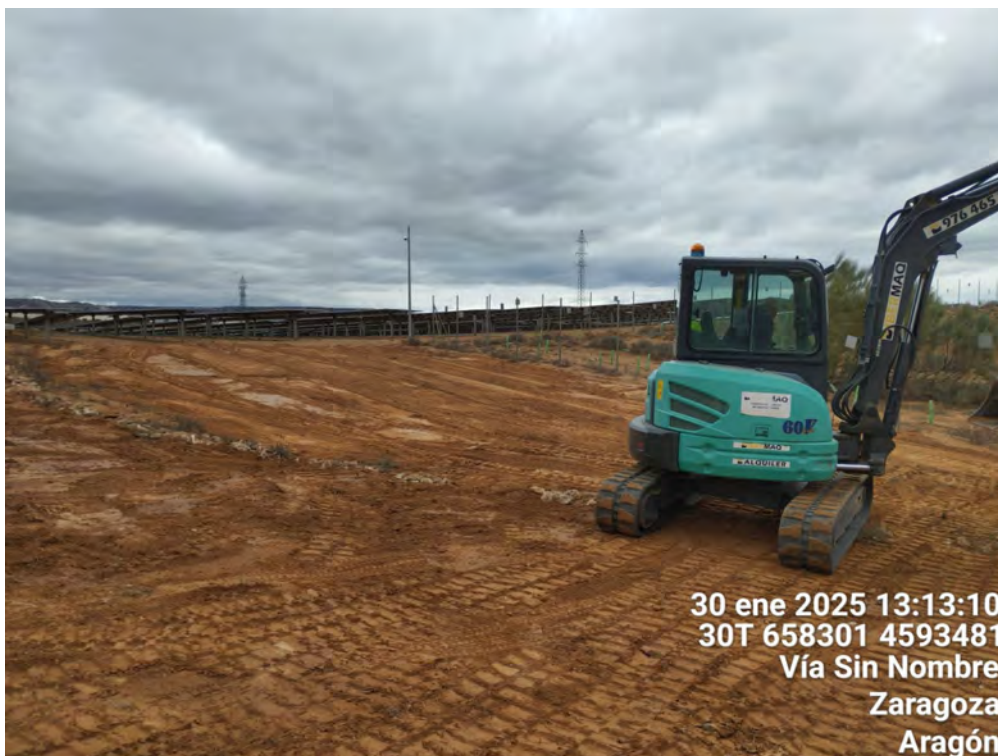
| FACTORES DE CONTROL | SEGUIMIENTO | FOTOGRAFIAS | OBSERVACIONES |
|---|---|---|---|
| Existencia de erosión | SI | X | Se detectan grandes cárcavas y grietas de las últimas lluvias torrenciales |

*Fotografía 6. Corrección cárcavas y signos de erosión*

En concreto se han rellenado las cárcavas con material de diferente tamaño según las dimensiones de los signos de erosión y posteriormente se procedió a compactar la zona.

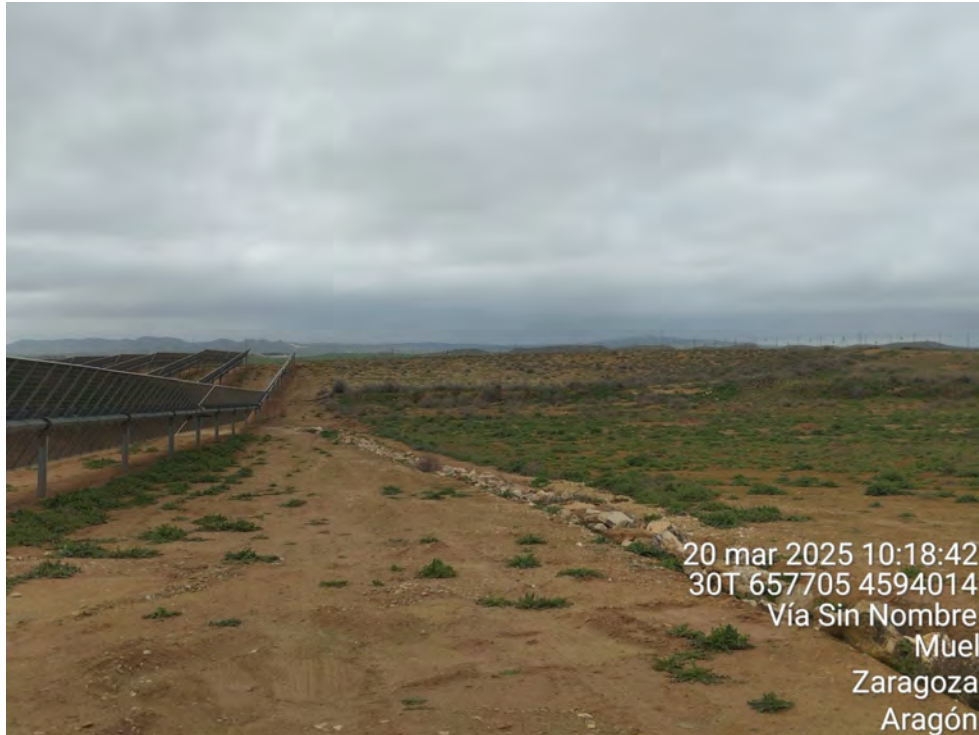
| FACTORES DE CONTROL | SEGUIMIENTO | FOTOGRAFIAS | OBSERVACIONES |
|---|---|---|---|
| Estado de los taludes | SI | X | Se observan deficiencias |

*Fotografía 7. Soluciones de escollera para frenar escorrentías*

En zona de taludes se corrigió la escorrentía mediante labores de relleno y escollera al pie del talud.

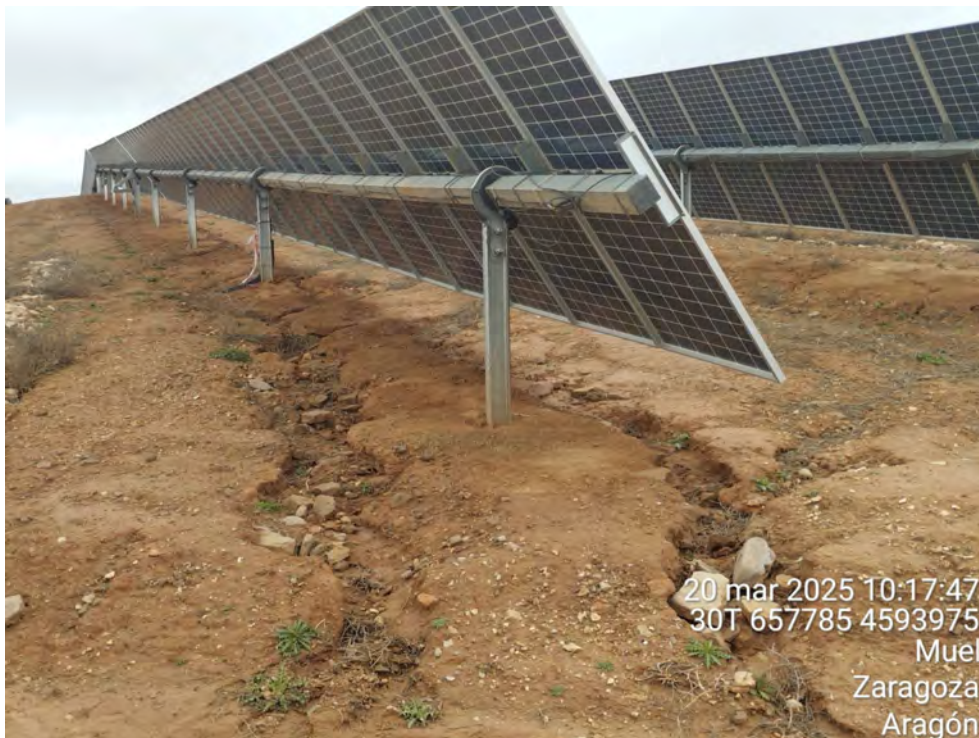
*Fotografía 8. Nuevos signos de erosión y cárcavas*

**Acciones correctoras:** el promotor ha adoptado una serie de medidas correctivas para prevenir la erosión y la escorrentía en las parcelas de implantación del parque.

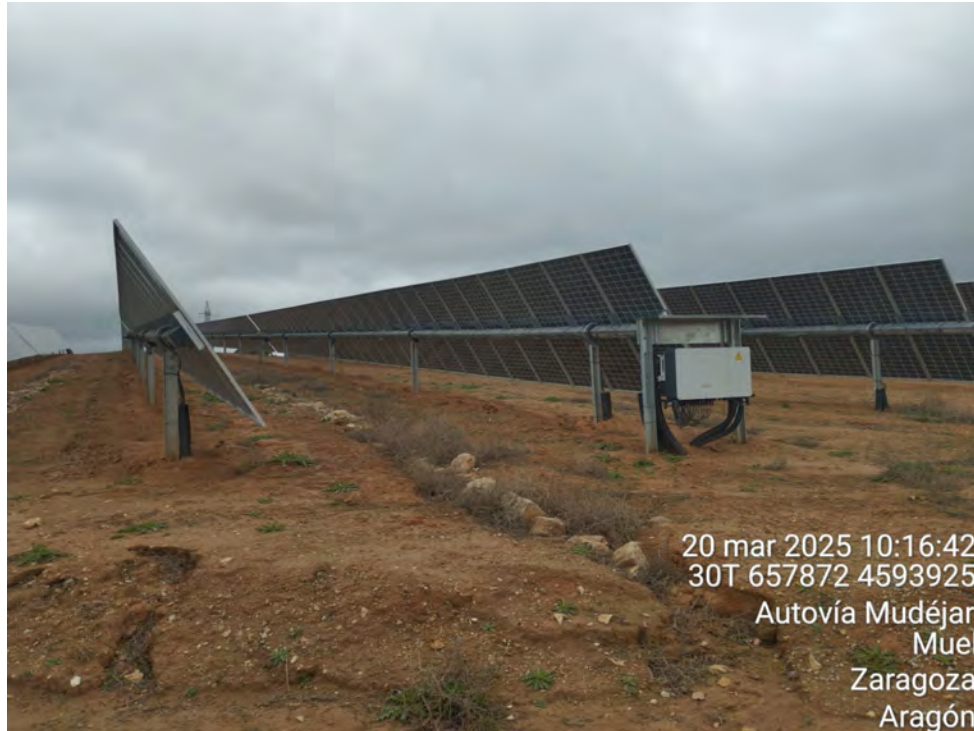
*Fotografía 9. Soluciones adoptadas para frenar escorrentías*

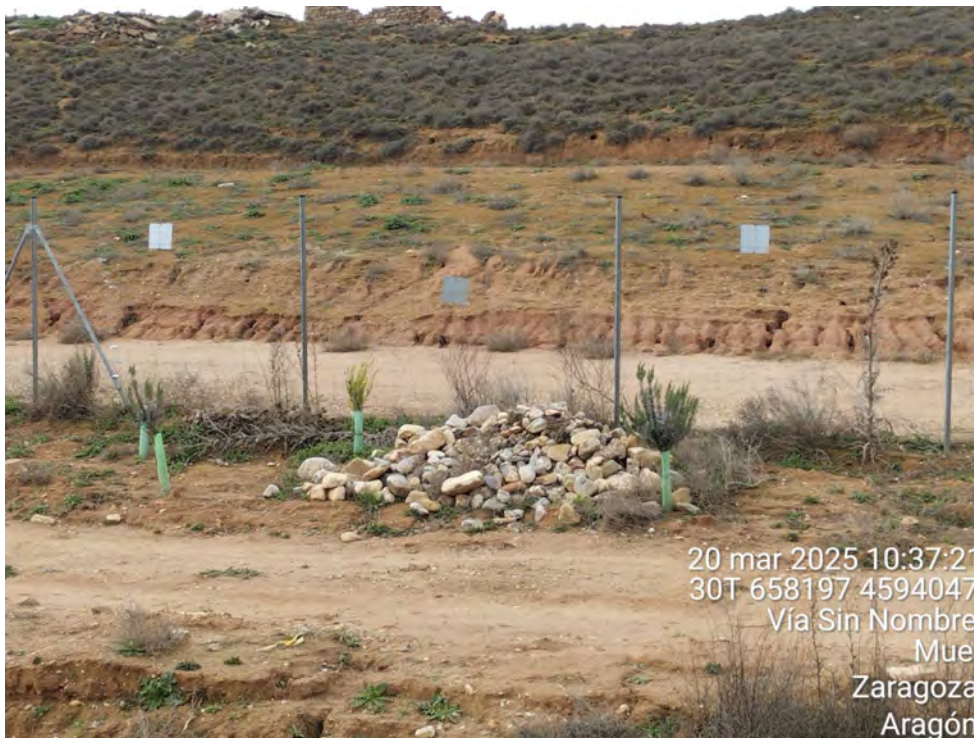
*Fotografía 10. Majanos y vallado cinegético en buen estado*

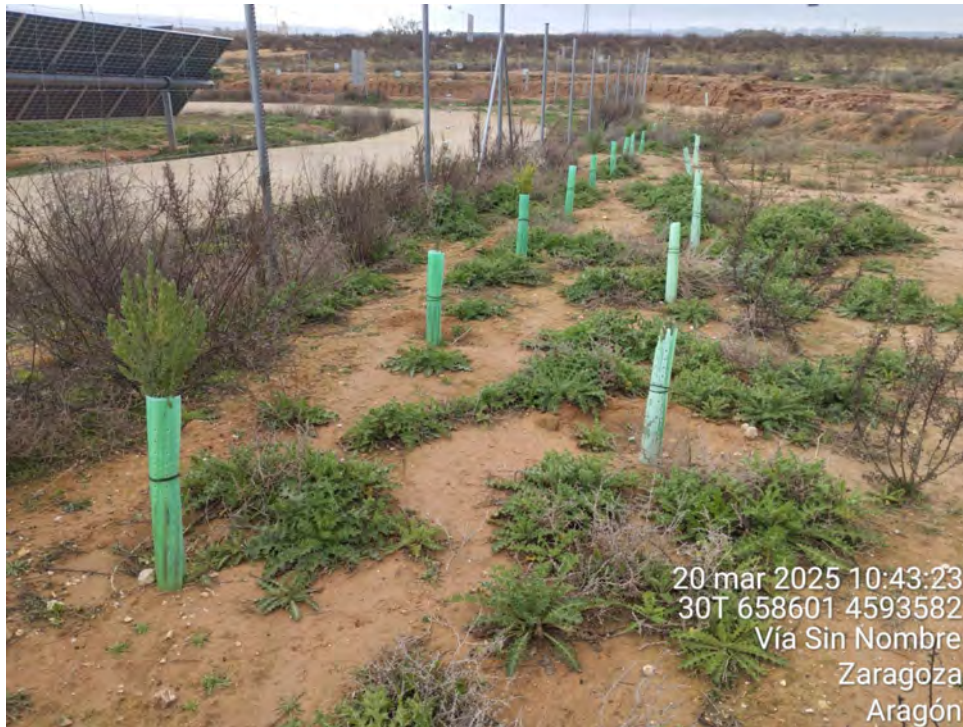
La pantalla vegetal perimetral, en general, está en buen estado. Las especies aromáticas se han adaptado positivamente a las condiciones climáticas de la zona.

*Fotografía 11. Labores de revegetación perimetral con resultados positivos*

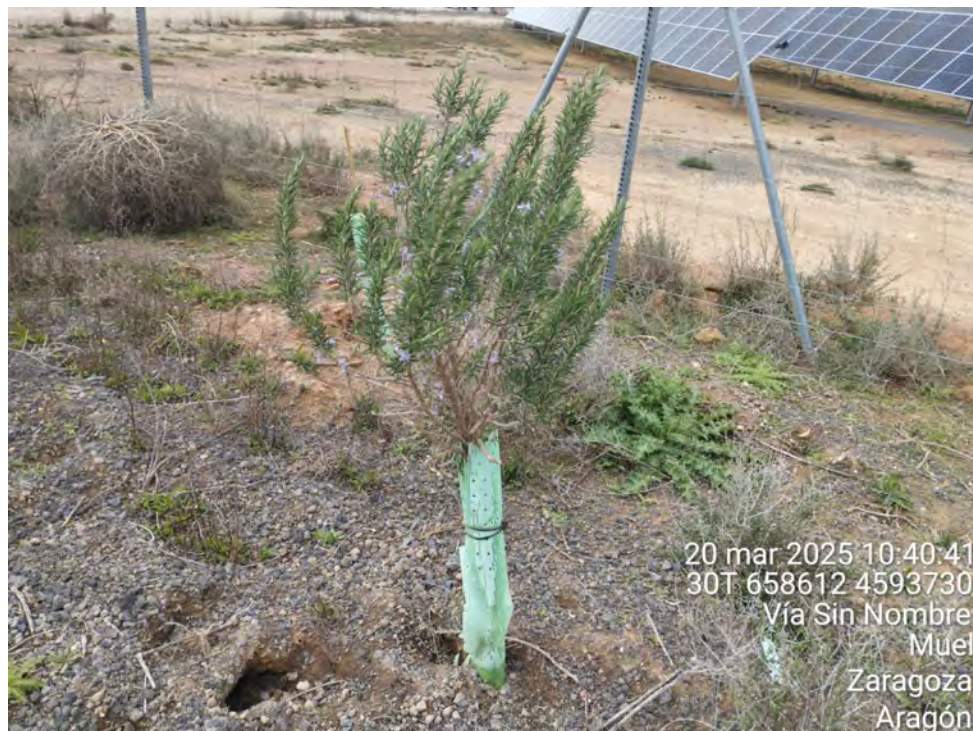
*Fotografía 12. Plántulas de romero en buen estado vegetativo*
