INFORME TRIMESTRAL DE VIGILANCIA AMBIENTAL
EN FASE DE EXPLOTACIÓN
PLANTA SOLAR FOTOVOLTAICA
PFV PITARCO C
TM MUEL

Nombre de la instalación	FV PITARCO C
TM, Provincia	TM MUEL, ZARAGOZA
Nombre del titular	PITARCO ENERGIA, S.L.
CIF del titular	B99521304
Nombre de la empresa de vigilancia	ENERLAND PROJECT DEVELOPMENT, S.L.
Tipo de EIA	ORDINARIA
Informe de fase de	EXPLOTACIÓN
Periodicidad del informe	TRIMESTRAL
Año de seguimiento	AÑO 1
Nº de informe y año de seguimiento	INFORME Nº 4 DEL AÑO 1
Periodo que recoge el informe	ABRIL, MAYO, JUNIO 2024

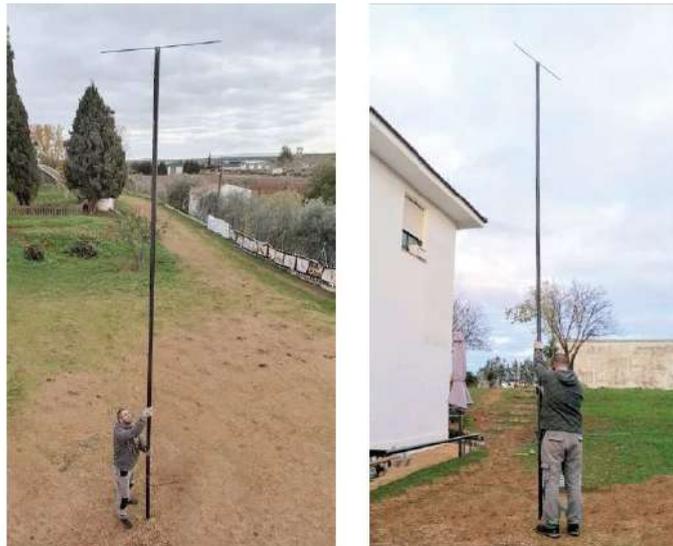
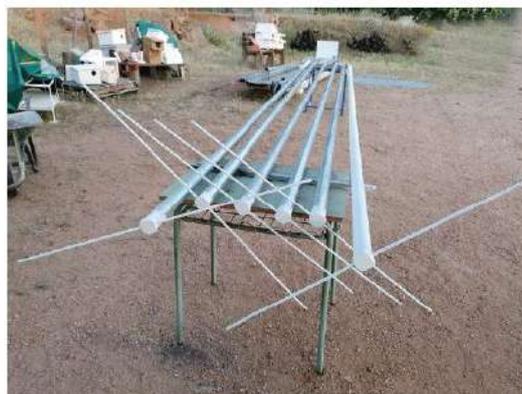
Figura 3. Postes posaderos a instalar

Como medida complementaria, está prevista la instalación de 9 postes posaderos con caja nido de cemento corcho polivalente para cernícalo común o lechuza con base flotante para desalojo del sustrato

Al presentar forma cilíndrica, muy poco diámetro e ir enterrado con seguridad en el suelo, el posaderen ofrece mínima resistencia a fuertes rachas de viento.

Posaderos. Abajo con tadadera para evitar agua de lluvia

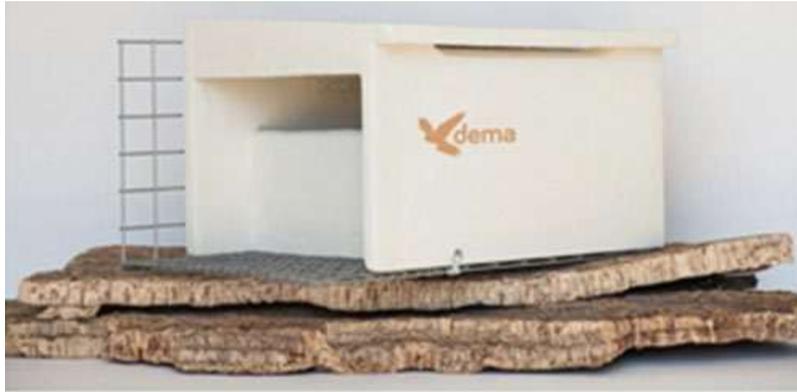
Figura 4. Modelo caja nido a instalar

Nidal para cernícalo común o primilla

Válido también para lechuza blanca

Dimensiones: 60 x 35 cm

30 cm de altura

Peso: 8 kg (repisa metálica incl.)

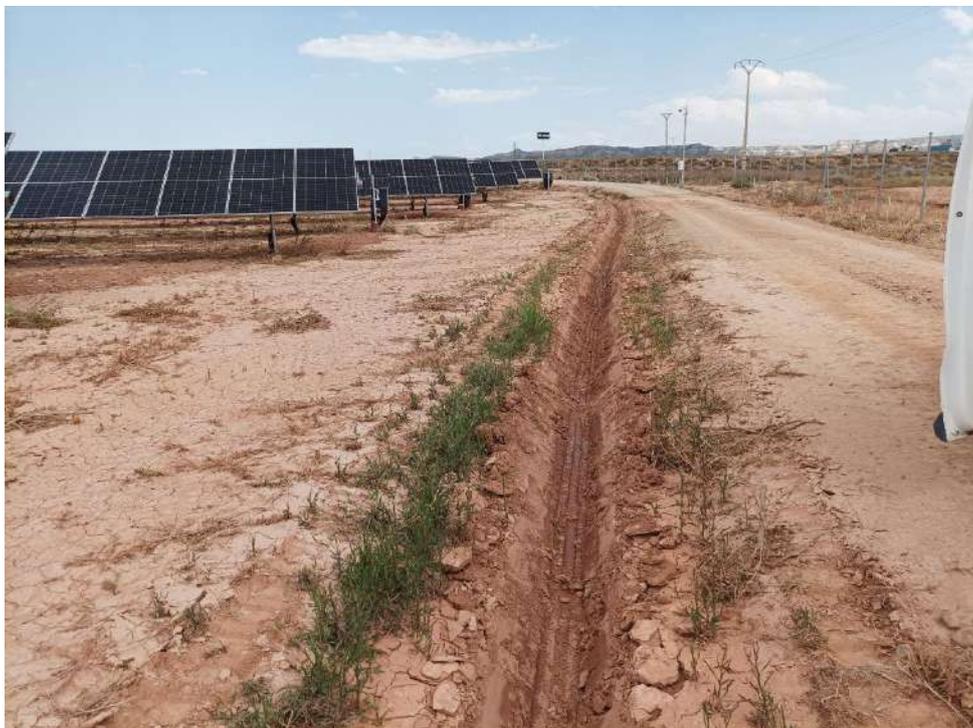
Fotografía 3. Cunetas

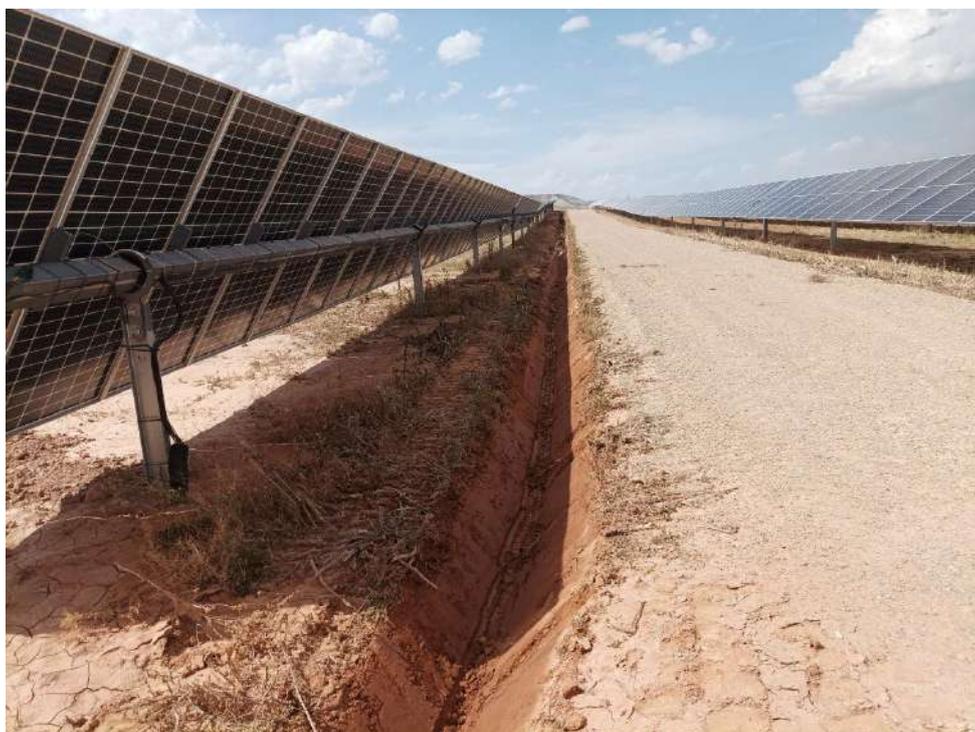
Fotografía 4. Cunetas

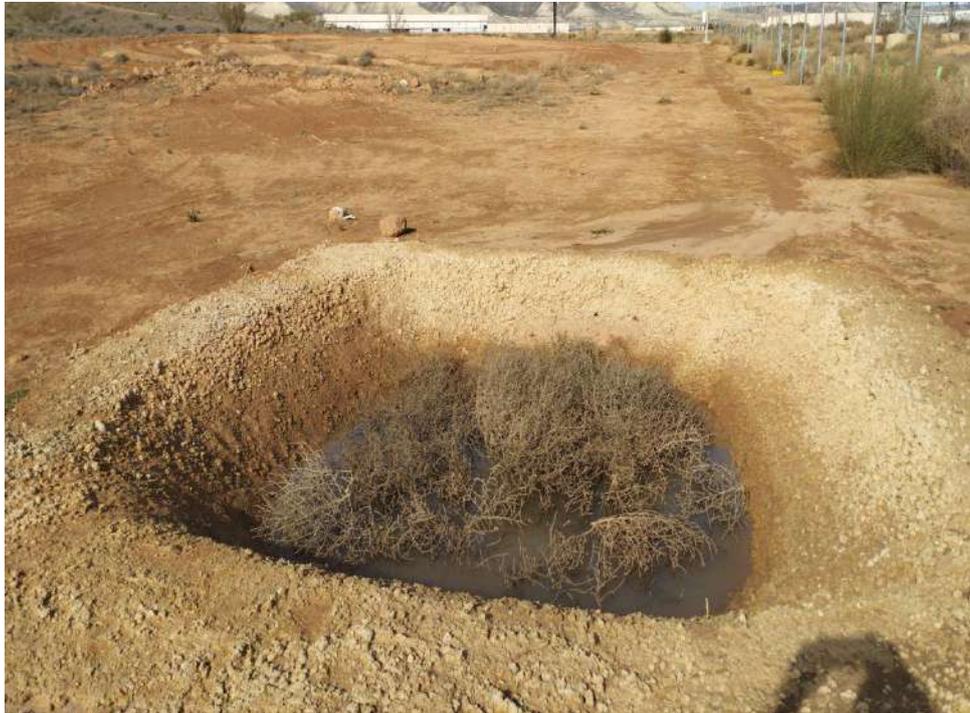
Fotografía 5. Balsa con restos de capitanas

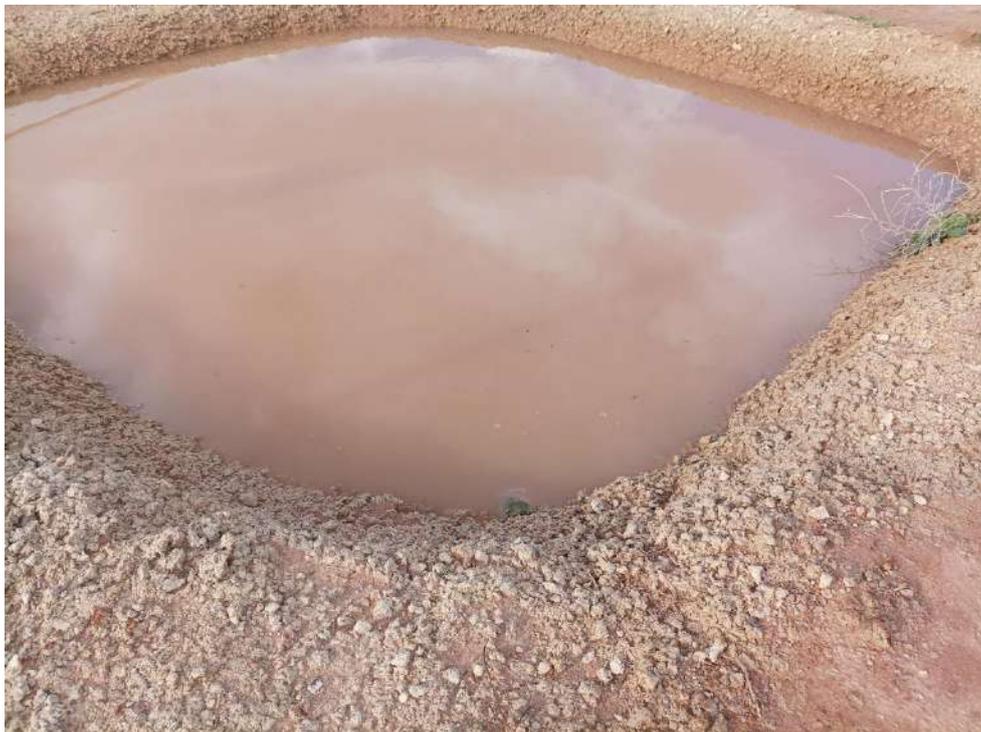
Fotografía 6. Balsa para reptiles con anfibios

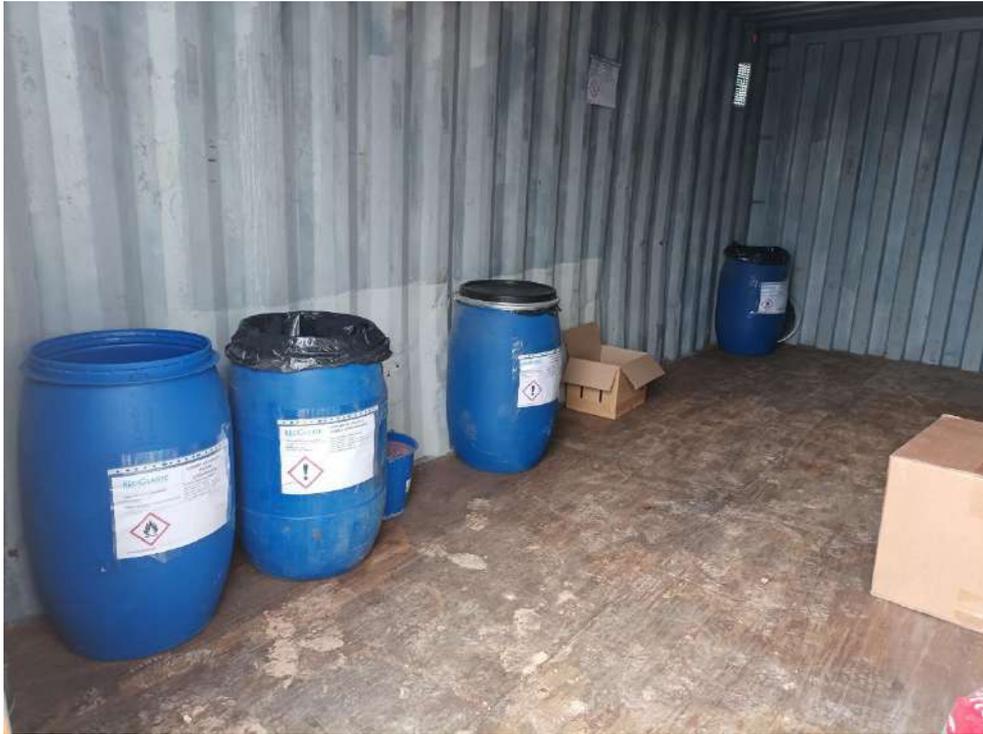
FACTORES DE CONTROL	SEGUIMIENTO	FOTOGRAFIAS	OBSERVACIONES
Almacén de RP con suelo impermeable y bajo techado	SI		El contenedor marítimo instalado al lado del almacén de materiales dispone de ventilación natural y extintor antiincendios
Buena gestión de los RP	SI	x	Se dispone de contenedores estancos etiquetados
Gestión de los RNP: plásticos, cartón, madera y chatarra	SI		Pendiente de recibir los contenedores RNP por parte del gestor
RSU	SI		Se gestionan directamente por la empresa de limpieza de la oficina de la set
Placas defectuosas	SI	x	Almacenadas temporalmente en la nave cerrada
Otros:	La empresa ENERLAND OPERACIÓN Y MANTENIMIENTO ha obtenido la autorización de inscripción en el registro de pequeños productores de residuos peligrosos del Gobierno de Aragón		
	La empresa PITARCO ENERGIA, S.L. ha obtenido la autorización de inscripción en el registro de pequeños productores de residuos peligrosos del Gobierno de Aragón

Fotografía 7. Almacenamiento de residuos peligrosos
