### INFORME TRIMESTRAL DE VIGILANCIA AMBIENTAL EN FASE DE EXPLOTACIÓN PLANTA SOLAR FOTOVOLTAICA PFV PITARCO C TM MUEL

| Nombre de la instalación | FV PITARCO C |
| Nº de informe y año de seguimiento | INFORME Nº 3 DEL AÑO 2 |
| Periodo que recoge el informe | ENERO, FEBRERO Y MARZO 2025 |

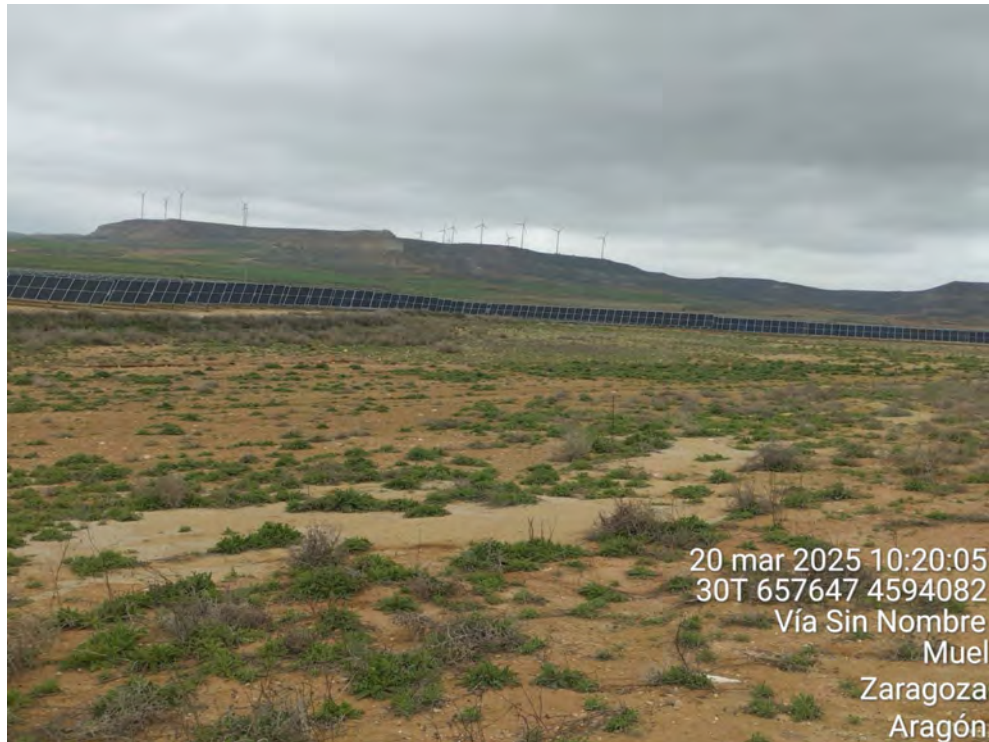
*Fotografía 1. Zona arqueológica delimitada y protegida*

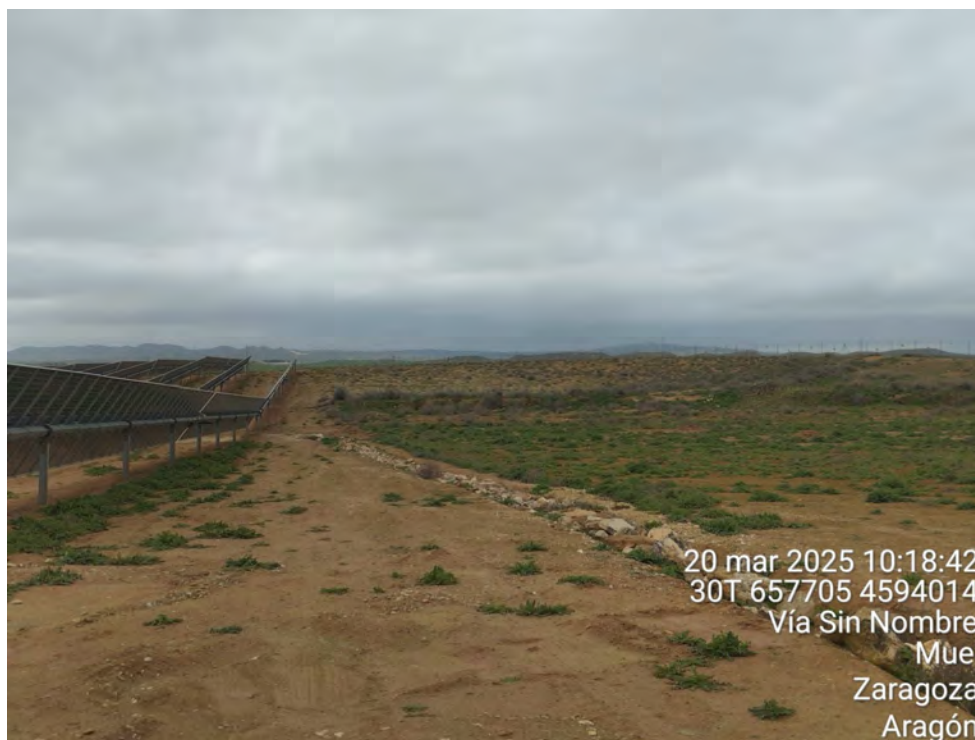
| FACTORES DE CONTROL | SEGUIMIENTO | FOTOGRAFIAS | OBSERVACIONES |
|---|---|---|---|
| Estado de los taludes | SI | X | Se observan deficiencias |

*Fotografía 7. Soluciones de escollera para frenar escorrentías*

En zona de taludes se corrigió la escorrentía mediante labores de relleno y escollera al pie del talud.

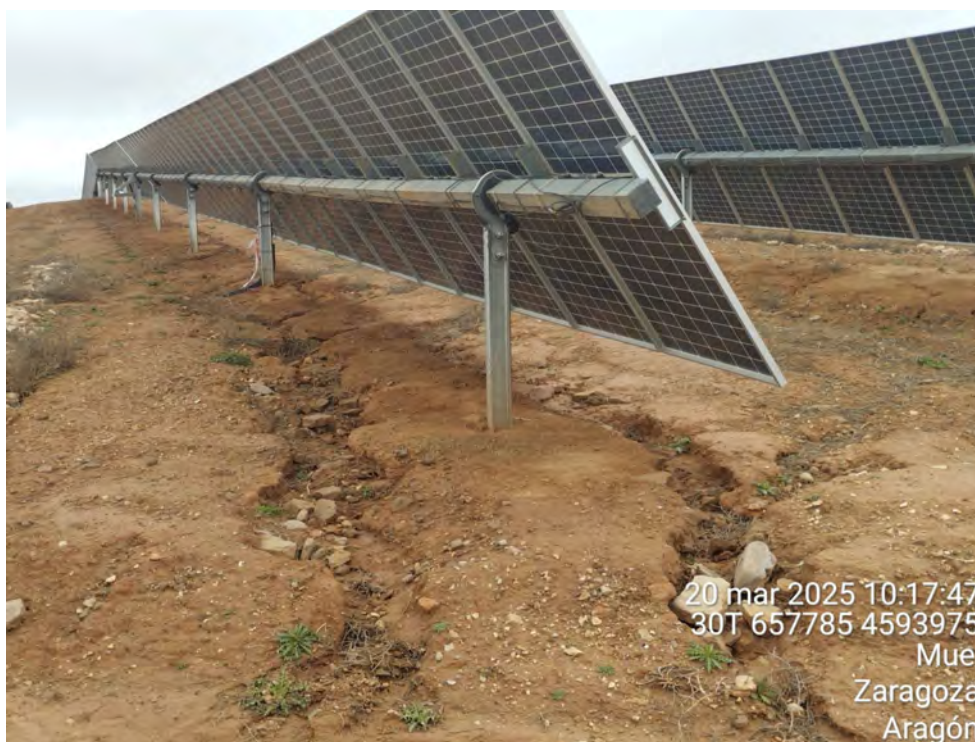
| FACTORES DE CONTROL | SEGUIMIENTO | FOTOGRAFIAS | OBSERVACIONES |
|---|---|---|---|
| Existencia de erosión | SI | X | Se detectan grandes cárcavas y grietas de las últimas lluvias torrenciales |

*Fotografía 8. Nuevos signos de erosión y cárcavas*

**Acciones correctoras:** el promotor ha adoptado una serie de medidas correctivas para prevenir la erosión y la escorrentía en las parcelas de implantación del parque.

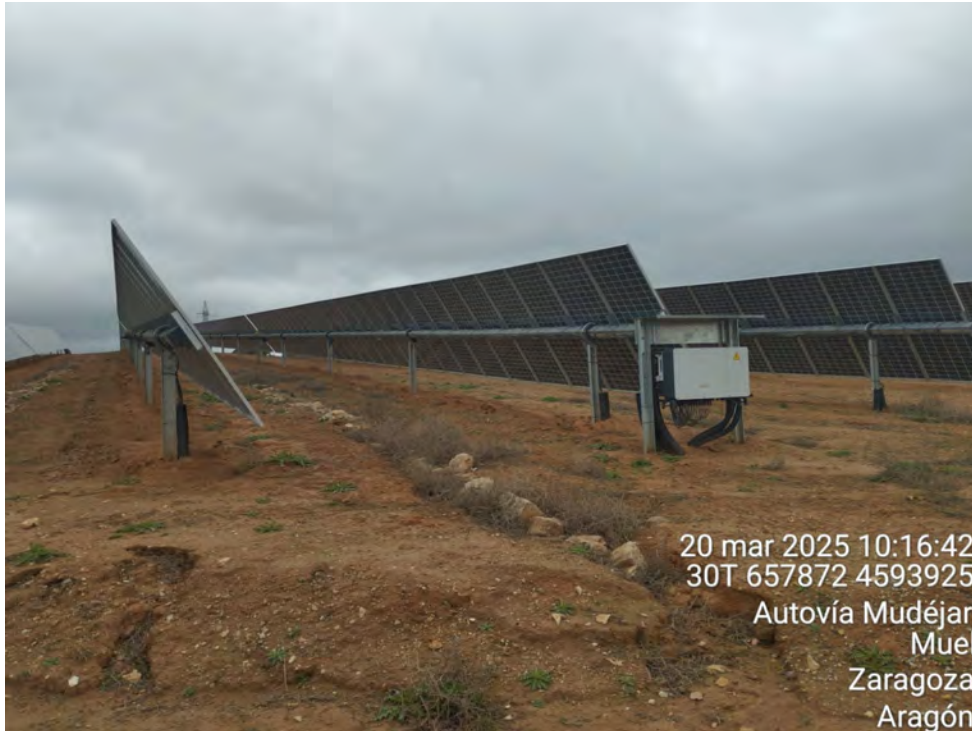
*Fotografía 9. Soluciones adoptadas para frenar escorrentías*

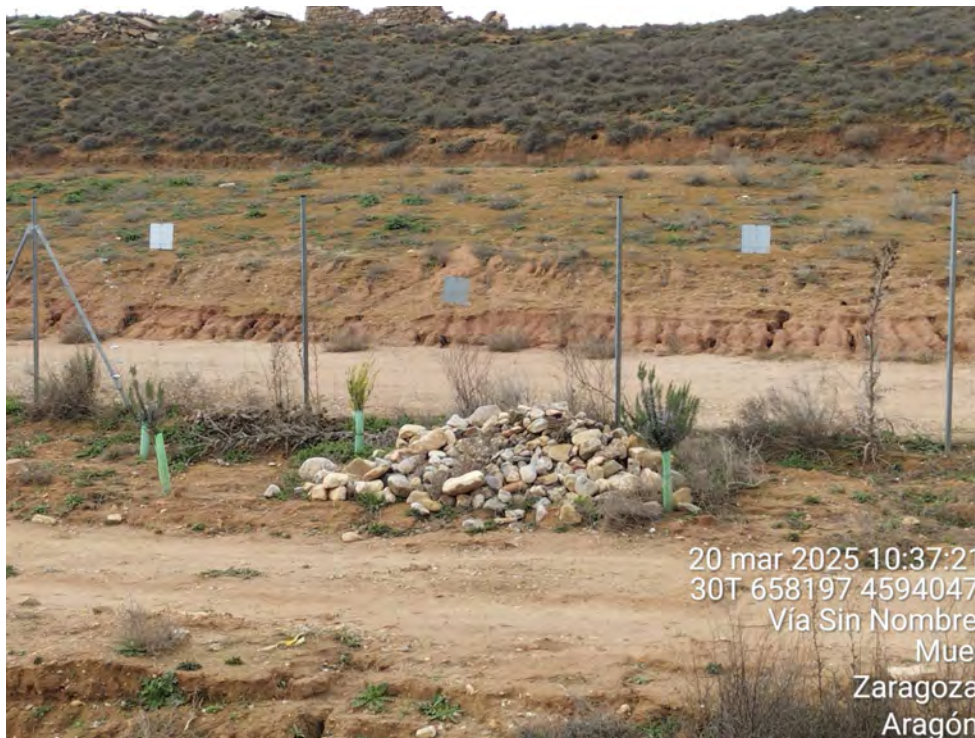
*Fotografía 10. Majanos y vallado cinegético en buen estado*
