| <b>NOMBRE DE LA INSTALACIÓN:</b> | <b>FV SOLARIA POLEÑINO I</b> |
| <b>INFORME DE FASE DE:</b> | <b>EXPLOTACIÓN</b> |
| <b>Nº DE INFORME Y AÑO DE SEGUIMIENTO:</b> | <b>INFORME Nº 3 DEL AÑO 3</b> |
| <b>PERIODO QUE RECOGE EL INFORME:</b> | <b>SEPTIEMBRE 2023-DICIEMBRE 2023</b> |

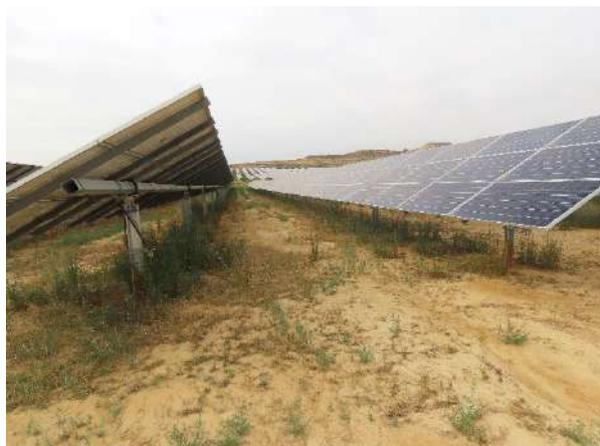
Figura 3: Prospección entre trackers (23/09/2023)

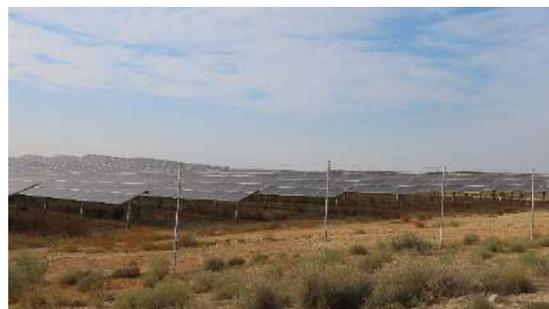
Figura 4: Prospección entre trackers (06/11/2023)

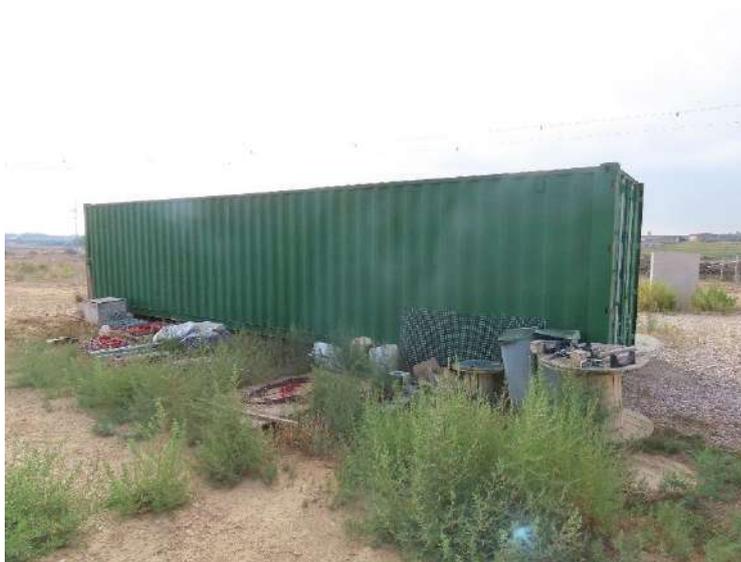
Hay dos zonas de acopio de material de construcción, una situada en torno a la SET y otra en la parte noroeste de la isla CT1.

**Figura 6 : Contenedor de obra en el que se ubican los residuos y materiales de obra hasta su retirada.**

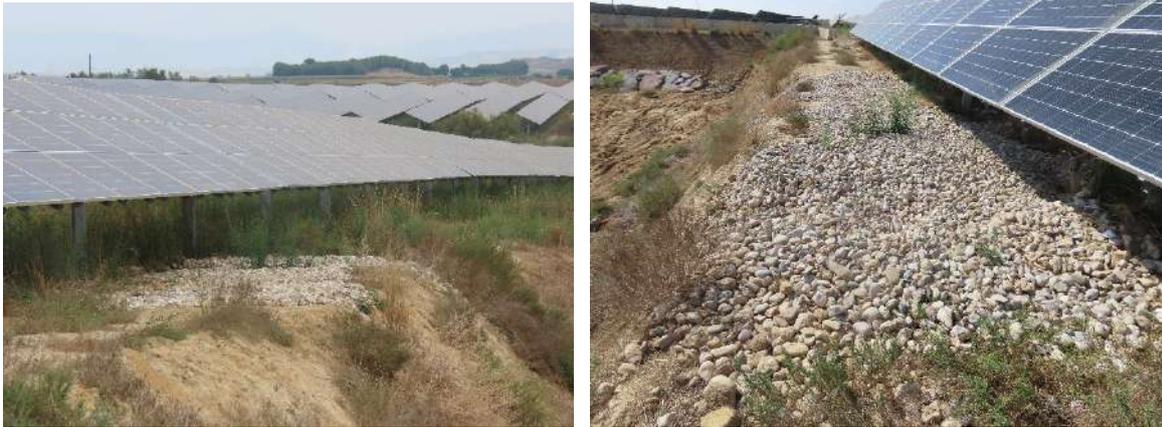
Tal y como se ha comentado en informes anteriores, existían numerosas cárcavas y regueros entre los paneles solares que evidencian fenómenos erosivos de Clase 4 y algunos de Clase 5. Estos fenómenos también aparecían fuera de las zonas de seguidores, con una marcada tendencia en las zonas de mayor pendiente.

Figura 7: Cárcavas reparada con material pétreo.

Según puede comprobarse en las siguientes figuras, se ha ejecutado, con objeto de corregir o atenuar el problema asociado a estos procesos erosivos, el **relleno con cantos rodados y grava gruesa de cárcavas profundas y regueros de profundidad intermedia.**

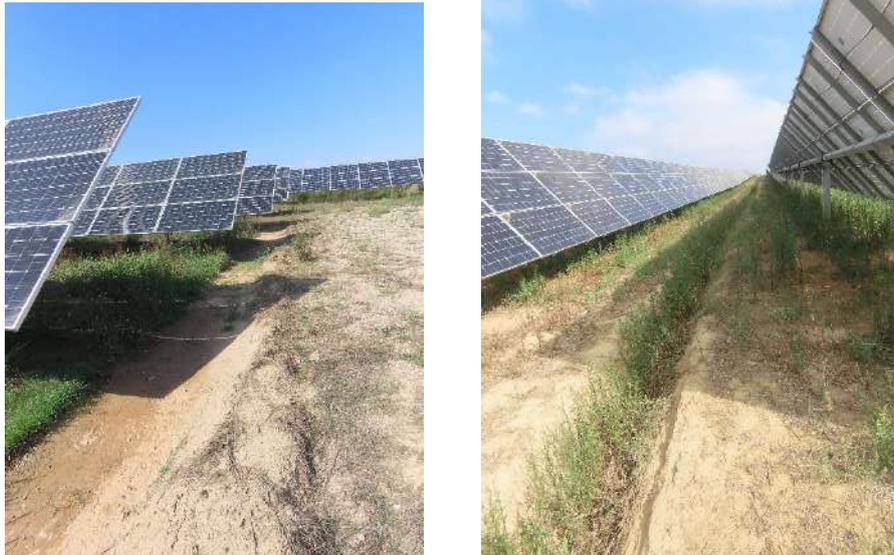
Si bien, se ha observado que algunas de las cunetas interiores, presentan vegetación que podría provocar estancamientos en caso de fuertes lluvias, por lo que se deberá proceder a su limpieza.

Figura 8: Cunetas en el interior del parque sin hormigonar en las que se debería retirar la vegetación.

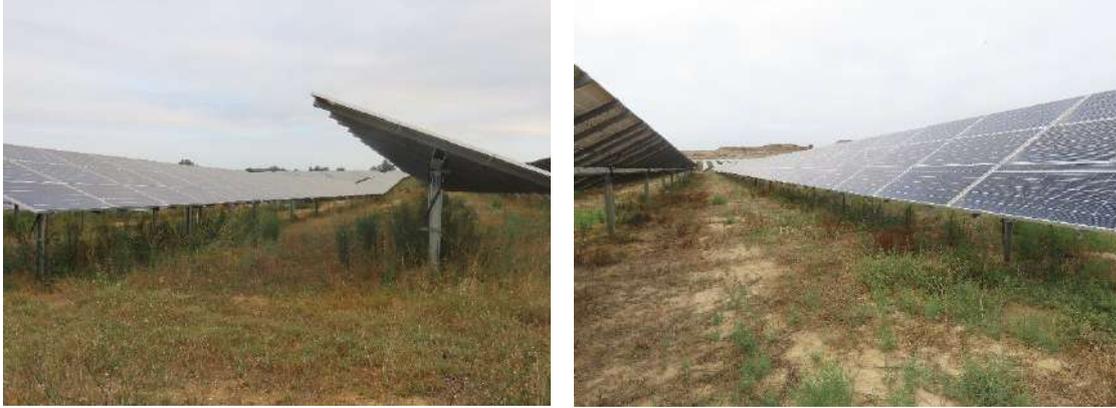
Se obtienen buenos resultados del desbroce mecánico en las cuatro islas. Se ha conseguido mejores condiciones de maniobrabilidad laboral en los trabajos de mantenimiento, limpieza de la vegetación existente, y evitar el riesgo de incendios. Estos trabajos se han realizado con el personal de mantenimiento de la planta solar, y con la maquinaria de SOLARIA.

Figura 10: Estado de vegetación existente entre trackers (visita 23/09/2023)

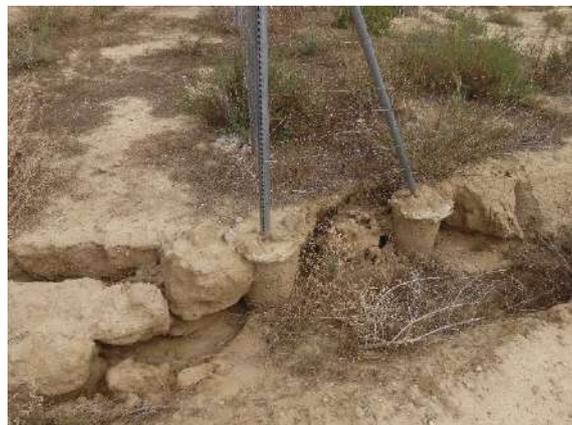
En las visitas realizadas se han detectado los mismos dos puntos donde debido a la erosión, la cimentación de algunos postes del vallado se encuentran descalzados fruto de las intensas lluvias del invierno pasado. Se está pendiente de que pase la época de lluvias para que el personal técnico encargado del mantenimiento de las instalaciones proceda a su reparación.

Figura 11: Problemas de erosión en la cimentación de algunos postes del vallado perimetral (visita del 13/10/2023)

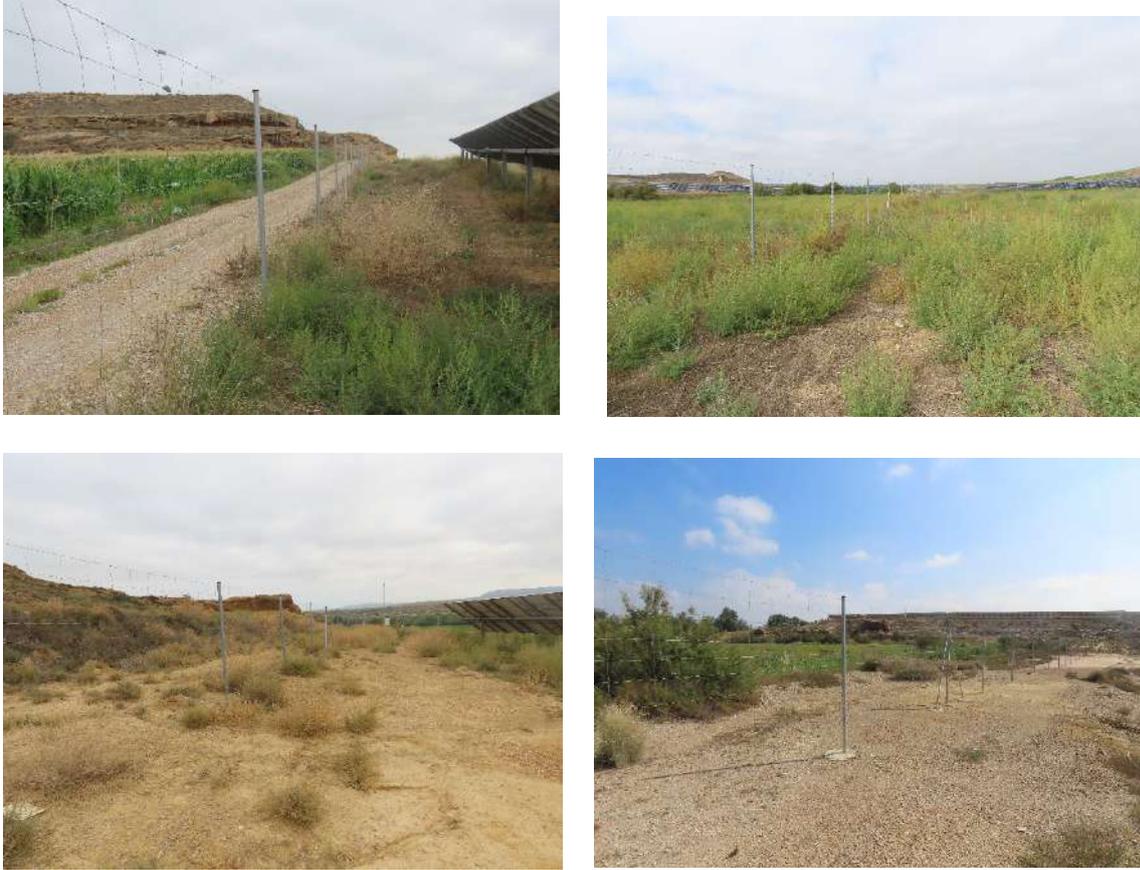
El resto del vallado de la instalación, se encuentra en perfecto estado.

Figura 12: Vallado perimetral en perfecto estado (visitas del 23/09/2023, 13/10/2023 y 06/11/2023 respectivamente)
