# PARQUE SOLAR FOTOVOLTAICO RABOSERA

## INFORME FINAL DE VIGILANCIA AMBIENTAL

| Informe de fase de: | CONSTRUCCIÓN |
| Periodo que recoge el informe: | Septiembre 2023/Junio 2024 |

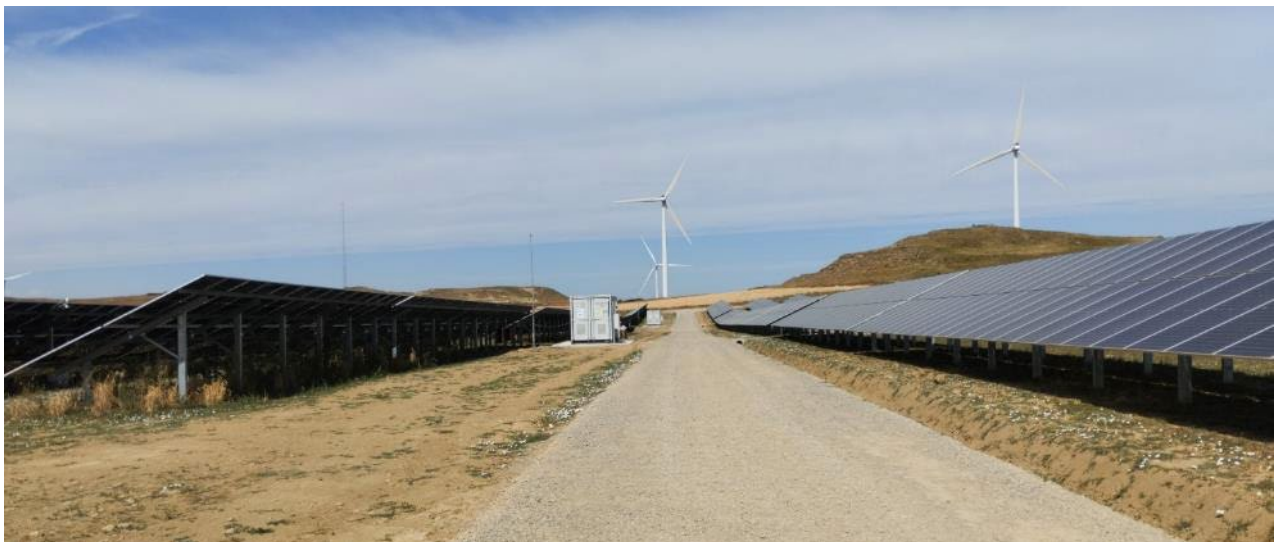
Aspecto general de la PSFVH Rabosera, plenamente instalada

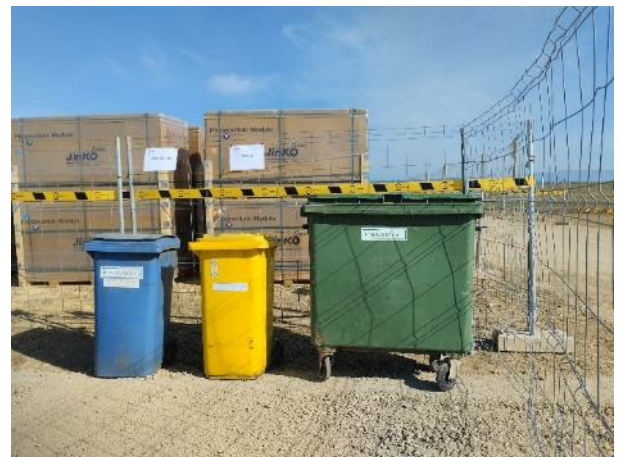
Puntos limpios de la campa de obras, a finales de septiembre de 2023

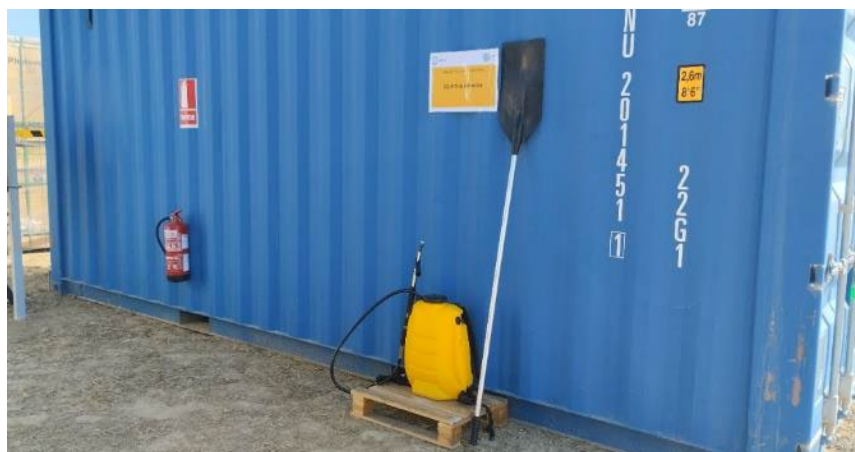
Elementos contra incendios en obra, a finales de septiembre de 2023

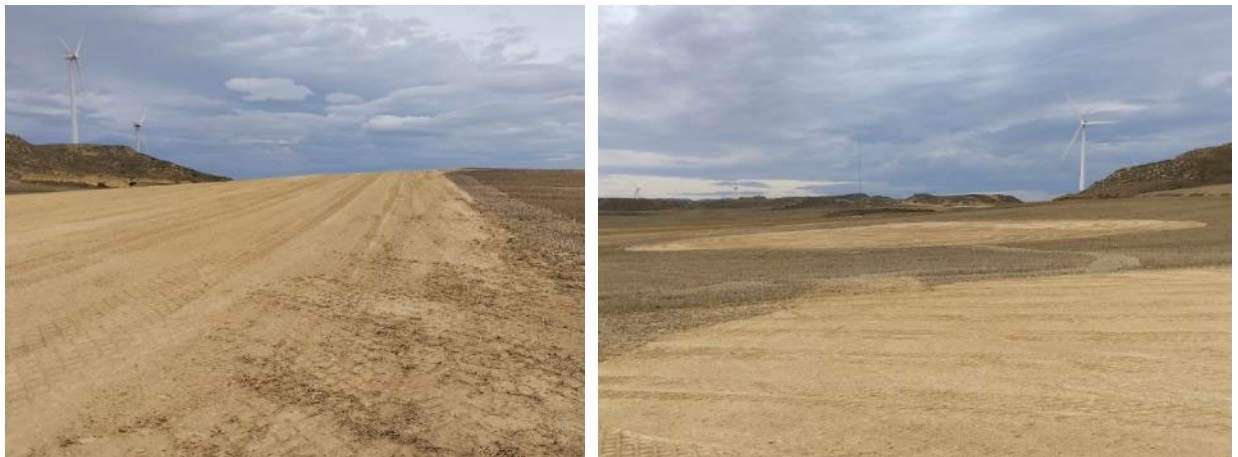
Durante este mes se realizaron también los únicos movimientos de tierras previstos por el Proyecto (obviando la apertura temporal de zanjas para colocar todas las conducciones, previstas para los meses siguientes), consistentes apenas en un mínimo rebaje de 20/30 cm en un área de sector norte de la planta. Las tierras retiradas se extendieron dentro de la planta, en una zona casi adyacente

Izda., zona rebajada. Dcha., área donde se extendió la tierra obtenida del rebaje.

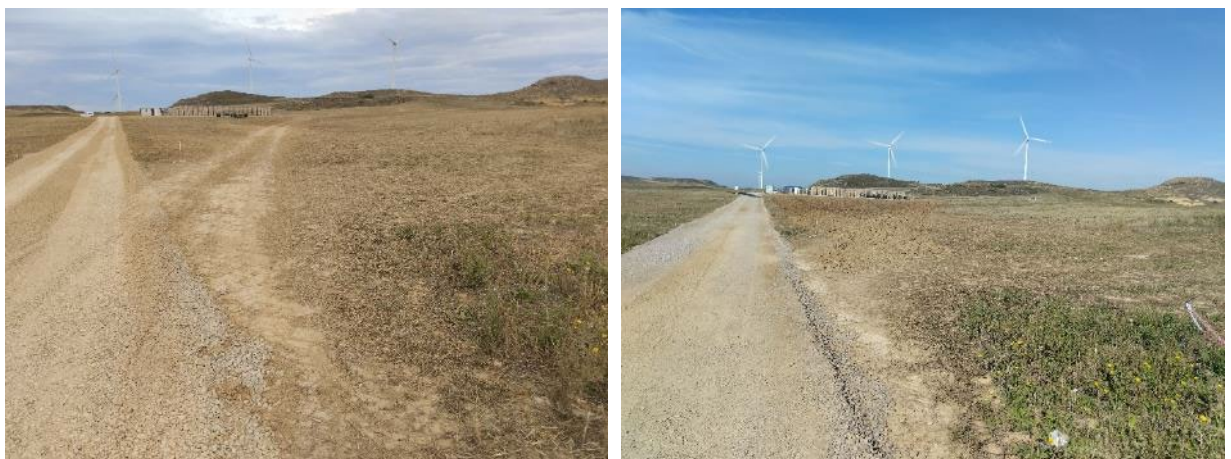
El único incidente ambiental reseñable en este primer mes de obras (y de índole menor), fue el tránsito de maquinaria fuera de las zonas previstas, porque las intensas lluvias hicieron impracticable el vial en construcción. Pero las zonas afectadas apenas fueron campos de labor adyacentes a la campa, que fueron inmediatamente restaurados.

Rodadas fuera del vial, inmediatamente restauradas

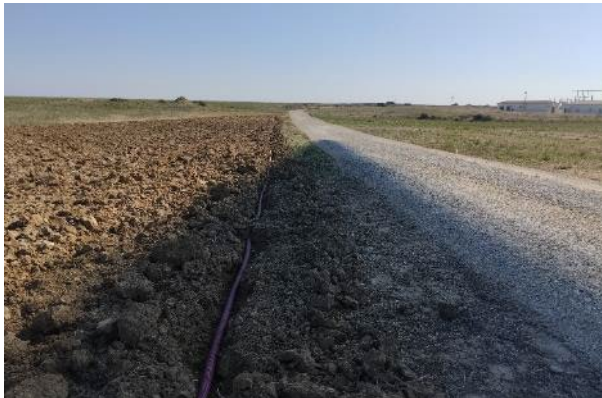
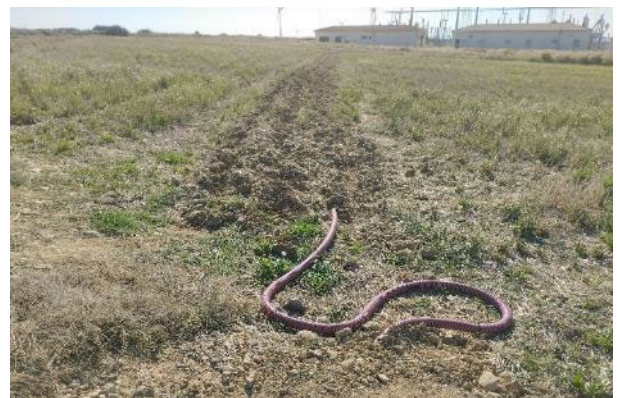
Tendido de conexión eléctrica temporal Campa de obras-SET de Rabosera.

Al comenzar el mes de octubre de 2023 se tendió una conexión eléctrica enterrada provisional entre la SET y la Campa, paralela al vial ya ejecutado, para abastecer a las oficinas de las obras. Tras hacerlo, pudo retirarse el grupo electrógeno inicialmente instalado. Esta conexión se desmantelará cuando finalicen las obras.

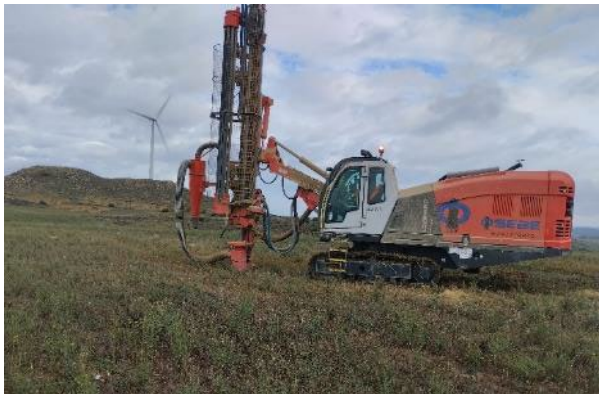
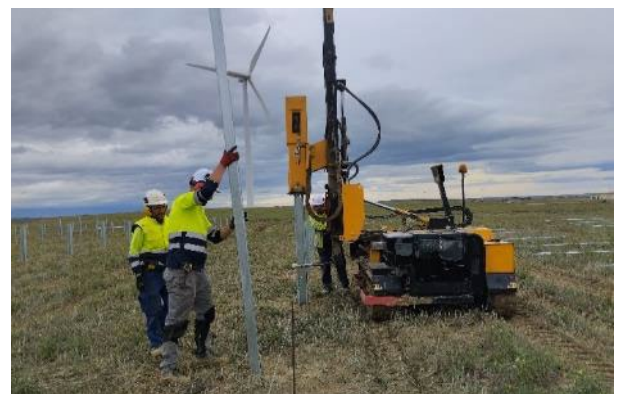
Izda., trabajos de predrilling; Dcha., realización de hincas directas.

En la campa de obras se habilitó un espacio concreto para el estacionamiento de maquinaria. En cuanto a los trabajos de instalación de la planta, propiamente dichos, se realizaron buena parte de los predrilling programados (taladros previos del terreno, para facilitar el hincado de los postes de sujeción de los paneles), y se realizaron también las primeras hincas directas.

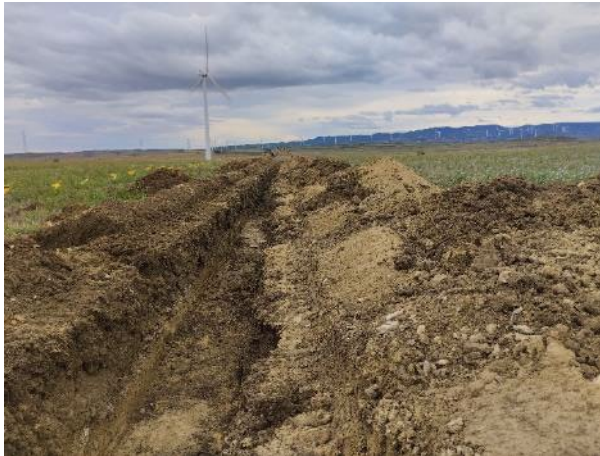
Izda., ejecución de la zanja, de forma correcta. Dcha., detalle de las tablas para salida de animales.

También comenzaron a realizarse durante este mes las zanjas del interior de la planta en las que colocar todas las conexiones eléctricas. Estos trabajos fueron especialmente acompañados por la VAO, para verificar que se ejecutaban cumpliendo las indicaciones de la Resolución, en lo relativo a la separación de la primera capa de tierra vegetal del resto de materiales obtenidos en las excavaciones, y en la colocación de tablas para facilitar la salida de posibles pequeños animales que pudieran caer dentro de las zanjas mientras permanecen abiertas.

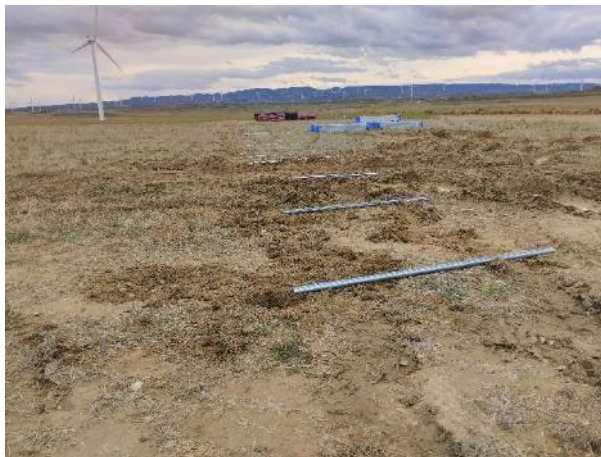
Izda., hoyos abiertos y postes de cerramiento distribuidos. Dcha., detalle de poste de cerramiento.

También comenzaron a finales del mes de octubre de 2023 los trabajos de instalación del cerramiento, realizando los hoyos para los postes y distribuyendo éstos. Pero los trabajos debieron interrumpirse temporalmente, porque las lluvias hicieron intransitables los terrenos a la maquinaria necesaria para el hormigonado de los postes.

Tal como pudo comprobar la VAO, los postes estaban marcados para que, tras su colocación, la malla se pudiera colocarse respetando los 20 cm hasta el suelo establecidos por la DIA. Además, los postes disponían de un carril para la el ensamblado de la malla, que permitía colocar la malla a cualquier altura que se requiriese, para garantizar la separación al suelo referida.

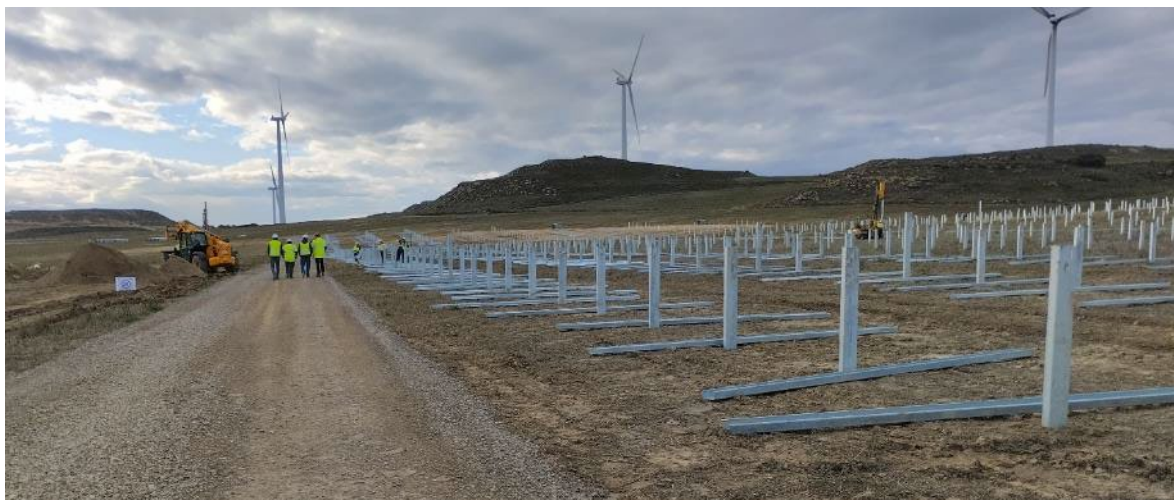
Avance de los trabajos de hinca: ya casi ejecutadas todas las de la mitad norte de la planta, el 07-11-23.

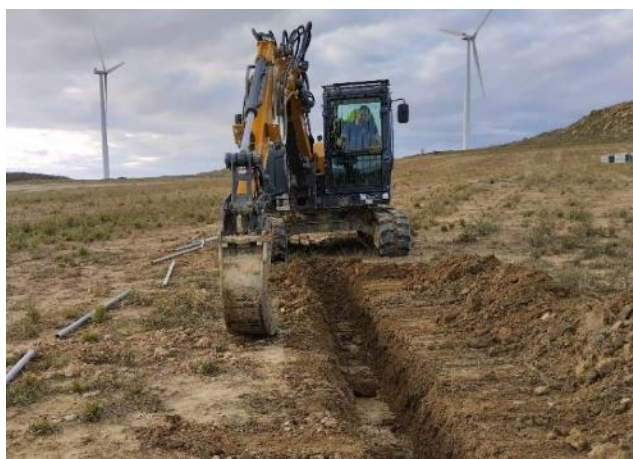
En paralelo a estos trabajos se avanzó en la cimentación de los CT y en la apertura de zanja. La zanja perimetral, en la que se disponen las conexiones de los dispositivos de seguridad, tiene escasa profundidad, y en ella se colocan las conducciones y se tapa en apenas unas horas

Zanja perimetral en ejecución, que va siendo tapada por tramos

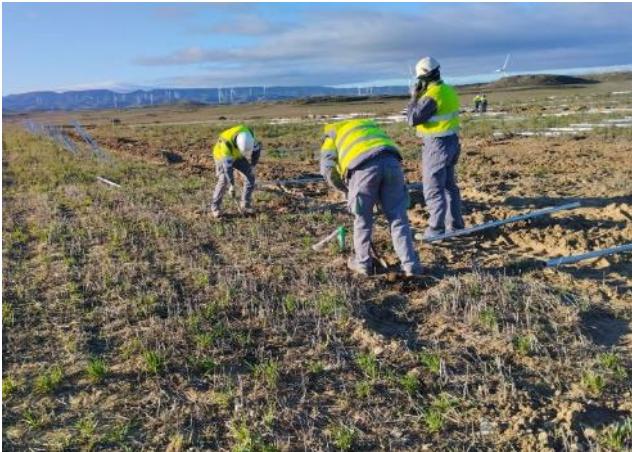
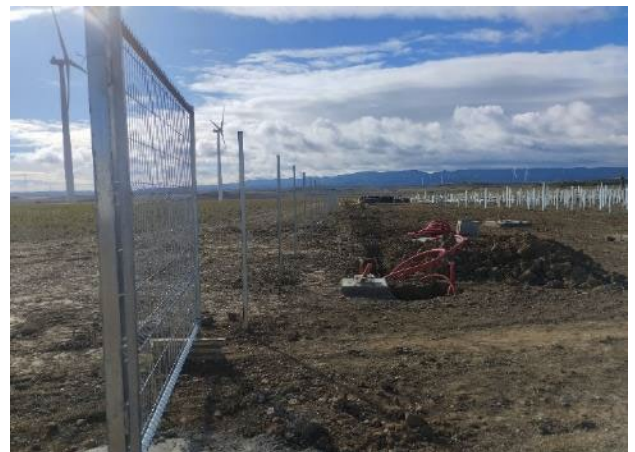
Preparando los hoyos de colocación de los postes de cerramiento, y postes y puerta ya colocados

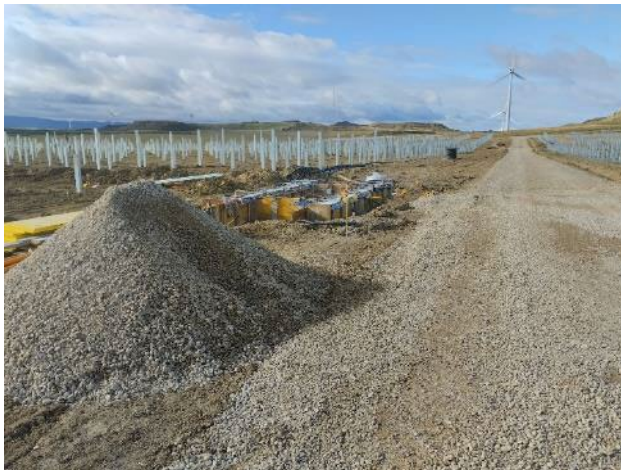
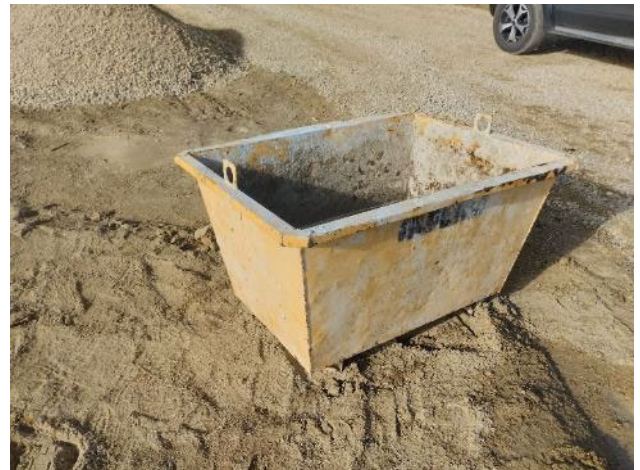
Para finales del mes de noviembre también se ejecutó la cimentación de los CT. El agua de la limpieza de las canaletas de las hormigoneras empleadas en estas cimentaciones se recogió en pequeños contenedores, habilitados al efecto, para no verter el agua contaminada a los suelos.

Ejecutando cimentación de CT, y contenedor de recogida de agua de limpieza de cubas

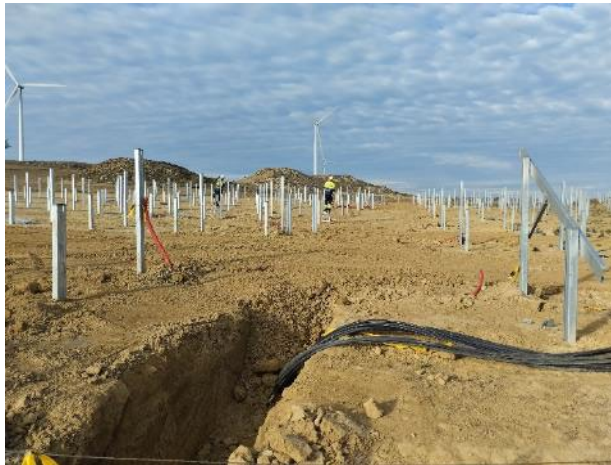
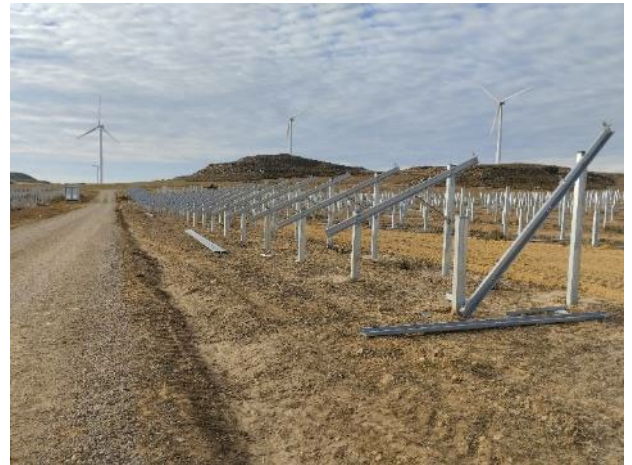
Zanjas tapadas, hincas concluida, y avance en la colocación de estructuras

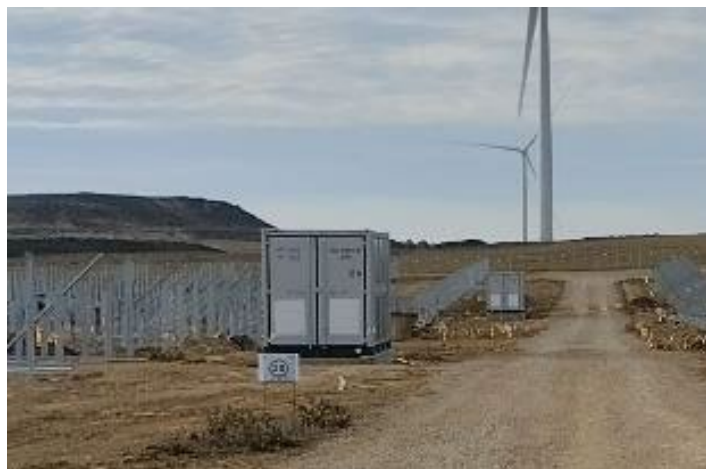
Instalados los dos CT

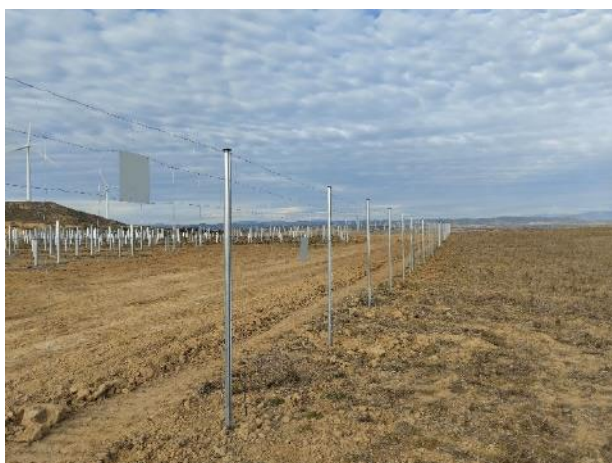
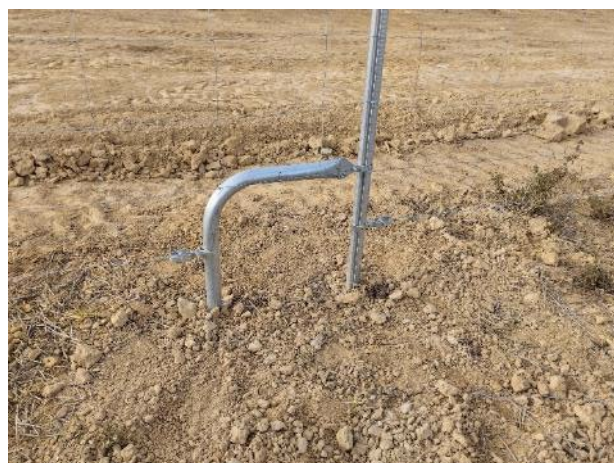
La VAO vigiló especialmente la colocación del cerramiento, sobre la que la Resolución vinculante definía detalles concretos. Y efectivamente, el cerramiento cumplía con lo estipulado: luz de la malla 20 x 30 cm, 200 cm de altura total, quedando libres los 20 cm inferiores, ausencia de elementos cortantes, placas para aumentar su visibilidad, etc. Además, el cerramiento instalado dispone de gateras de 40 x 50 cm cada 100 m de recorrido.

Detalle del cerramiento, destacando las placas para minimizar la colisión de aves y las gateras)

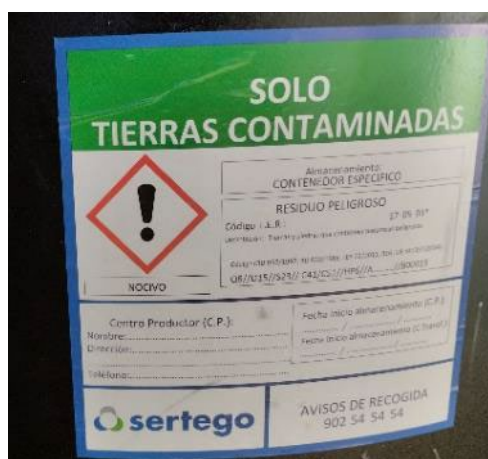
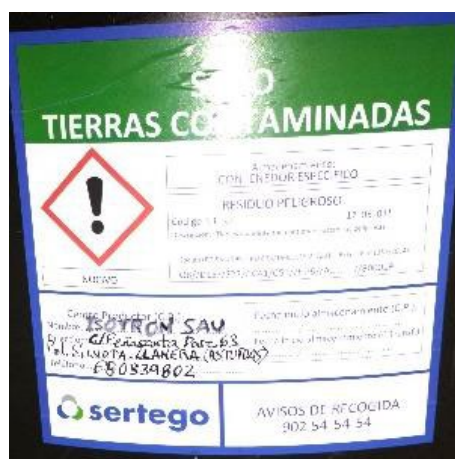
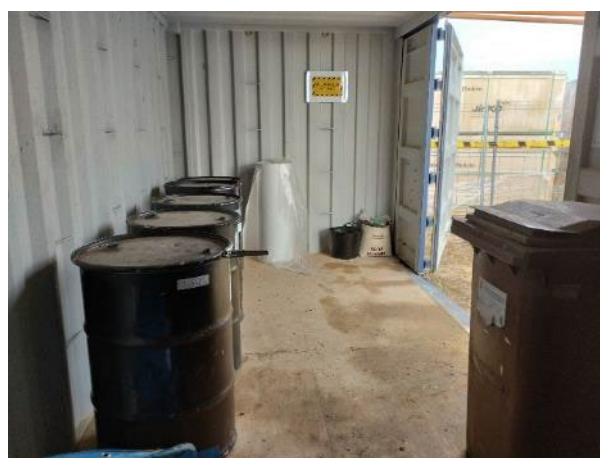
Desde el punto de vista ambiental, el único incidente reseñable fue cierto desorden en el punto limpio de RP (se colocaron pinturas y otros productos químicos sobre los botes de residuos), y un defecto menor en el etiquetado (en los bidones no estaba referido el productor de residuos). La VAO alertó a los responsables de las obras de estas circunstancias, que fueron subsanadas de inmediato.

Izda., desorden en el punto limpio de RP y bidones incorrectamente etiquetados. Dcha., problemas resueltos

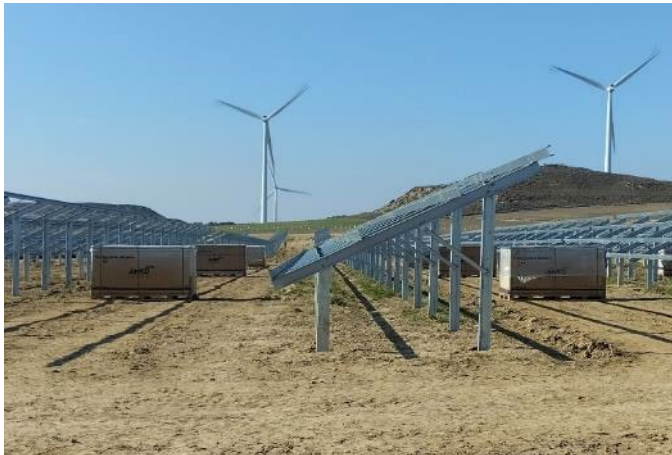
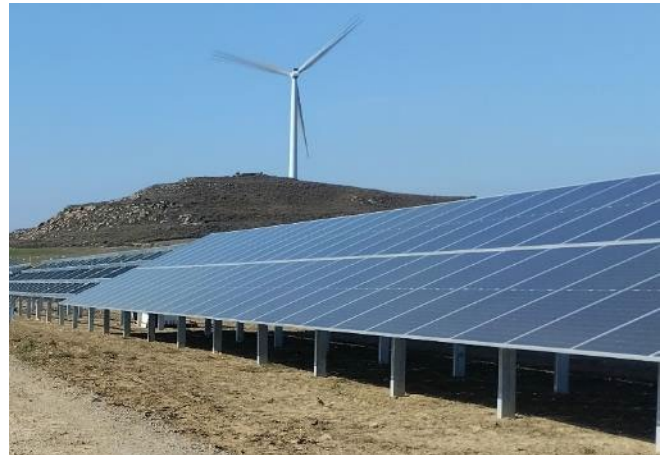
Izda., estructuras preparadas y cajas de módulos repartidas, en la zona norte. Dcha., colocados primeros módulos de prueba, también en esa zona.

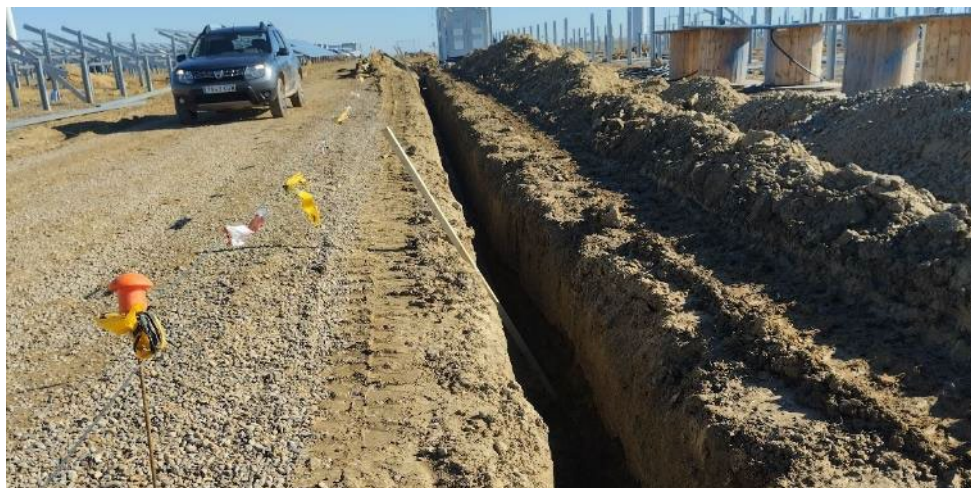
Zanja entre los CT de la planta, con maderas colocadas para la salida de animales

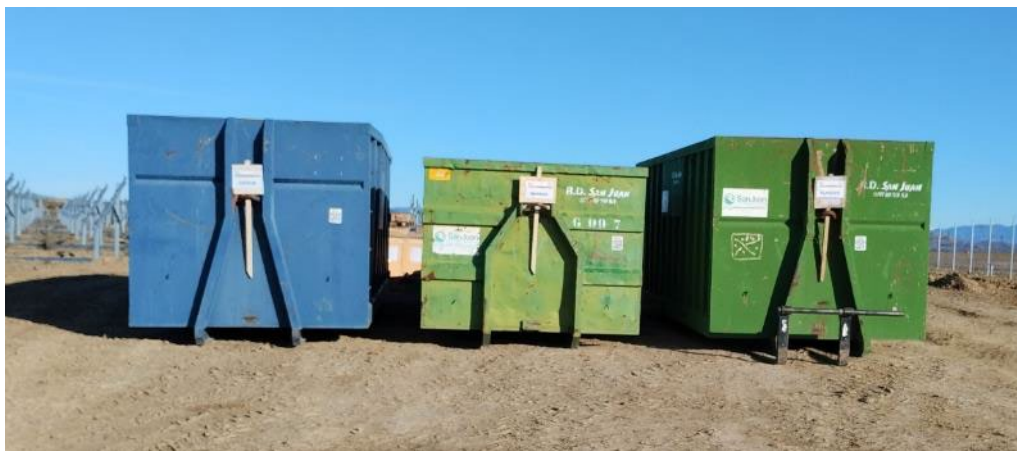
Contenedores de gran capacidad para madera plásticos y cartones

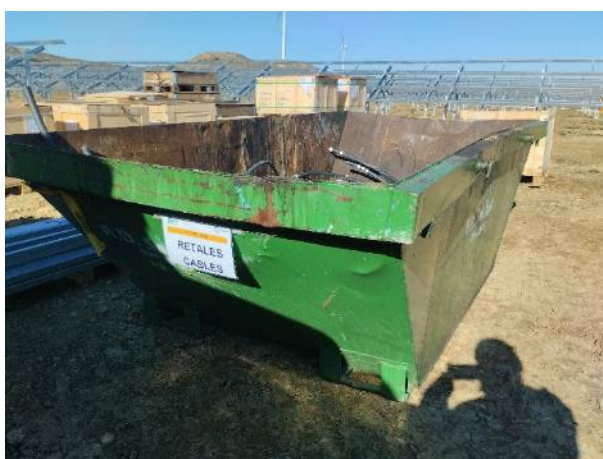
Contenedor empleado para recortes de cables, y caja para el acopio temporal de restos metálicos

Tras el primer envío de contenedores se echaron en falta algunos más para otros RNP, como restos metálicos y recortes de cables; pero sólo se trajo un contenedor más, que se empleó para almacenar los restos de cables, que ya se estaban generando en cantidades relevantes, mientras que los restos metálicos (básicamente, puntas de hincas que fueron cortadas), se acopiaron temporalmente en una caja grande de madera. Ambientalmente esto no es correcto, y desde la VAO se alertó a los responsables de las obras para que lo resolvieran a la mayor brevedad posible (aunque dado el tipo de residuo que se trata, lo cierto es que tampoco se considera un problema ambiental importante). Al finalizar al mes de enero la situación seguía igual, a la espera de la llegada de un contenedor específico y adecuado para los residuos metálicos.

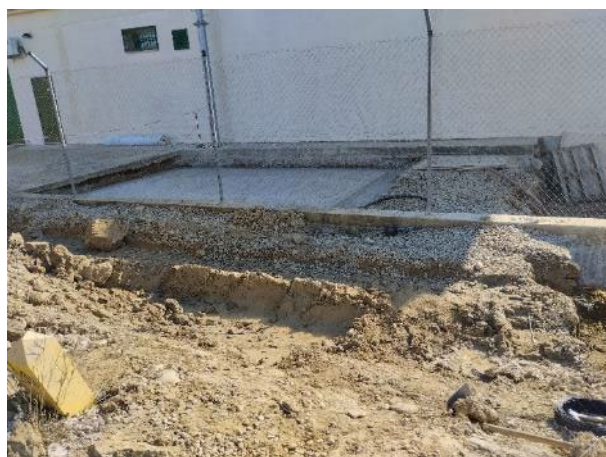
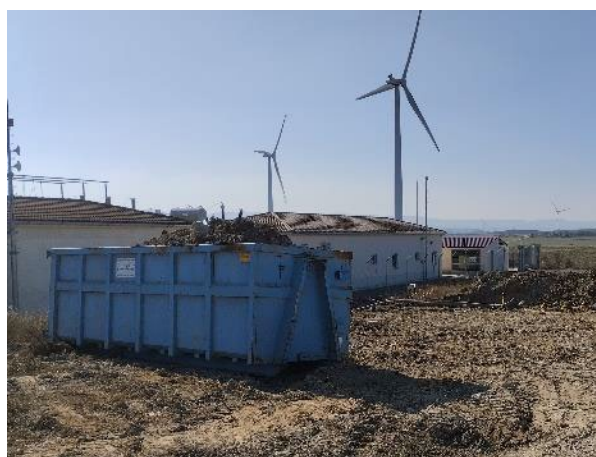
Cimentación del edificio prefabricado que se añadirá a la SET, y contenedor de escombros

Para concluir con el tema contenedores, que fue la única cuestión reseñable desde el punto de vista ambiental durante el mes de enero de 2024, señalar que se ejecutó la cimentación del edificio prefabricado que se añadirá a la SET; pero el contenedor de los escombros generados por estos trabajos también seguía fin de mes pendiente de ser retirado.

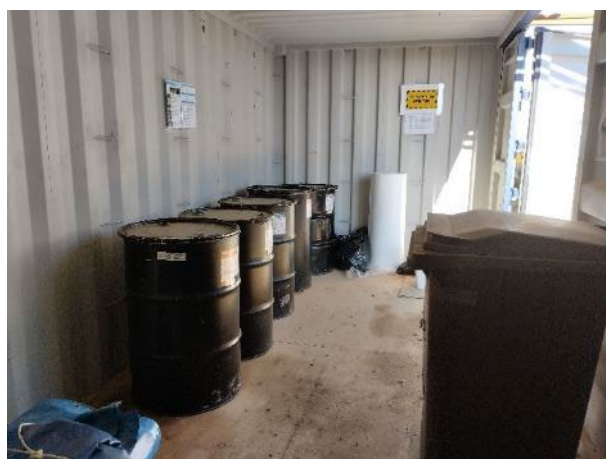
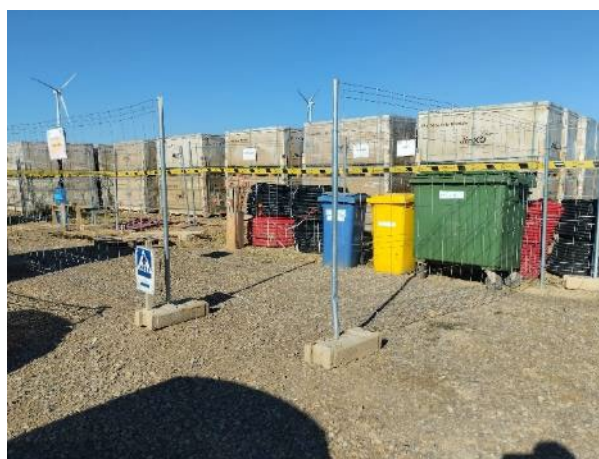
Izda. Punto limpio de RP. Dcha., Punto limpio de RNP para residuos generados en la campa de obras

Los puntos limpios de RP y de RNP para residuos de las actividades en la campa continuaron funcionando de forma correcta. Las únicas retiradas que se realizaron durante este mes, como en los anteriores, fueron las de las aguas de los sanitarios, las cuales se acreditaron documentalmente.

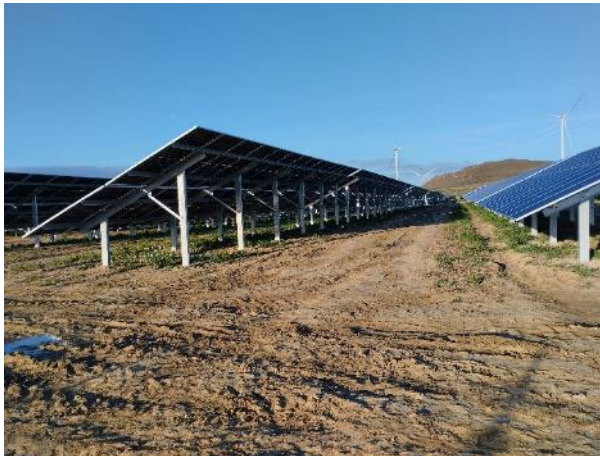
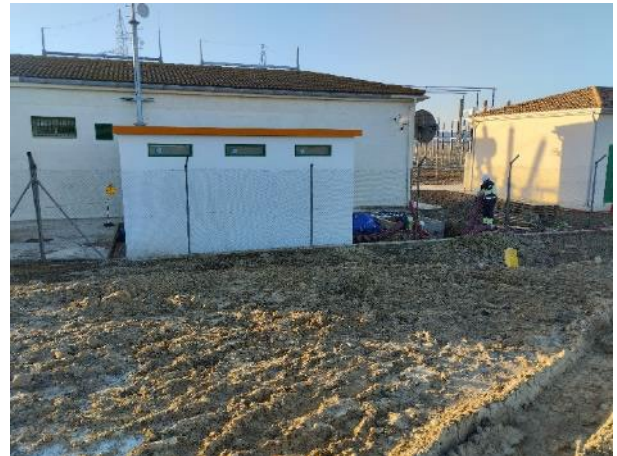
Izda., módulos instalados, en la zona norte de la planta. Dcha., edificio prefabricado integrado en la SET.

Durante el sexto mes de obras (febrero de 2024), se terminaron de tapar las zanjas que quedaban pendientes, y se ha avanzado notablemente en la colocación de los paneles solares. Además, se terminó de instalar el pequeño módulo prefabricado, integrado en las instalaciones de la SET, que permitirá controlar el funcionamiento de la planta y la canalización de la energía en ella producida

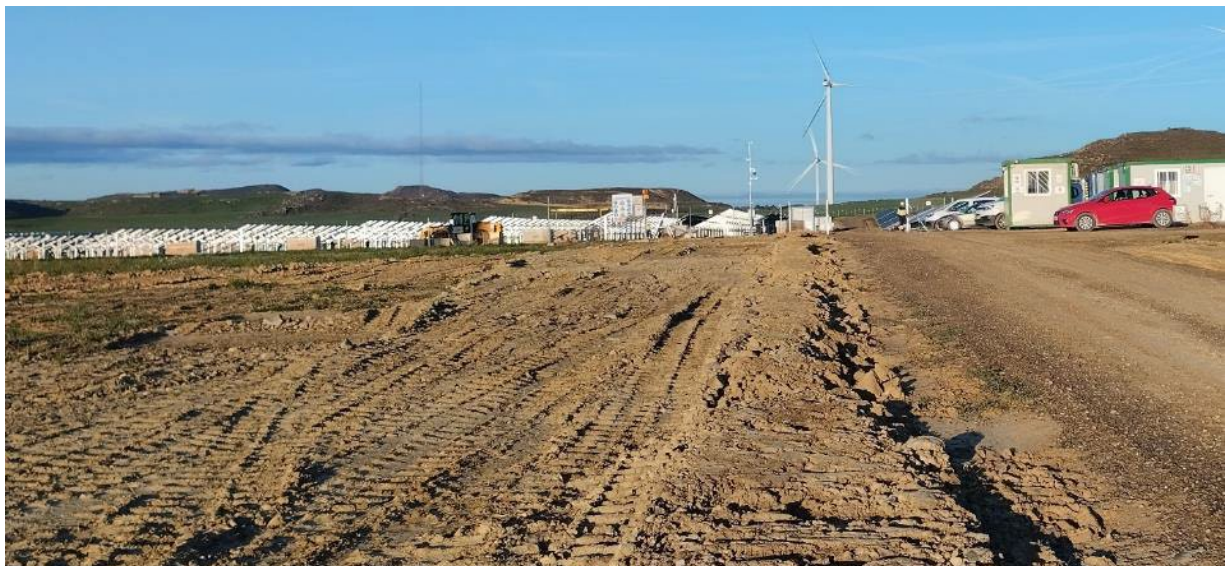
Zanja de conexión planta-SET, paralela al vial de acceso a la planta, ejecutada y tapada, a falta sólo de la restauración morfológica final

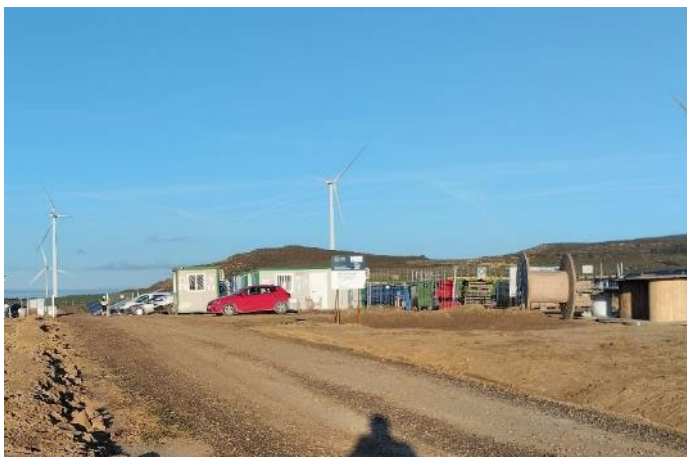
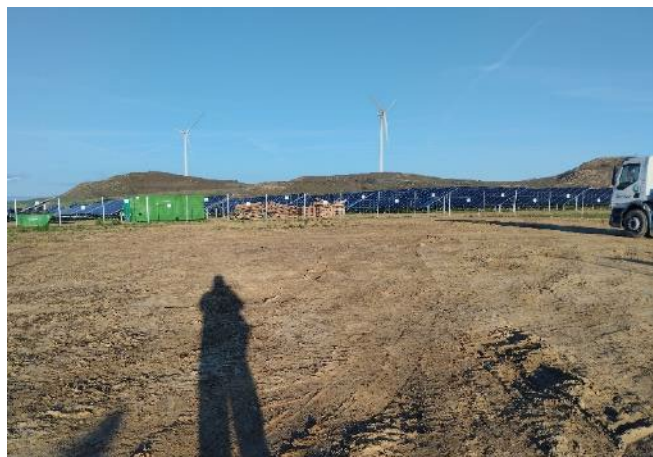
Izda., aspecto general de la campa de obras. Dcha., área de la campa donde se acopiaban estructuras y módulos, ya vacía.

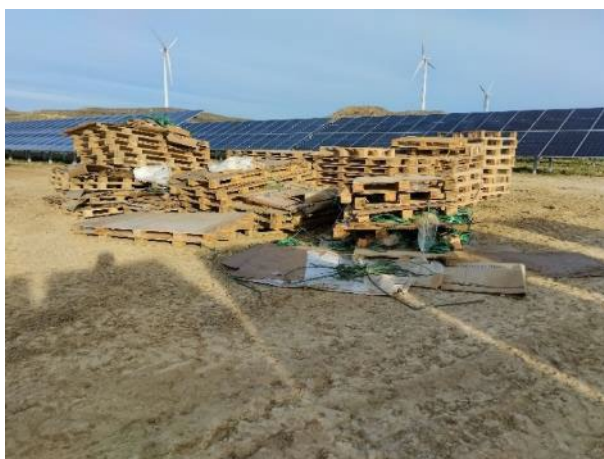
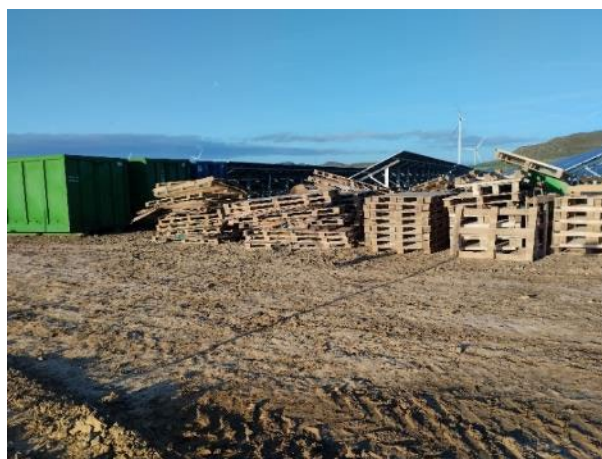
RNP sin segregar, y posteriormente correctamente segregados, para su retirada por el gestor

Con carácter general, las obras se desarrollaron sin incidentes ambientales relevantes y ajustadas a lo proyectado. No obstante, y como es habitual en esta fase de obras de implantación de plantas solares, los trabajos generaron una gran cantidad de residuos, y su gestión incluyó algunos desajustes puntuales, aunque todos fueron resueltos sin que se produjeran problemas reseñables.

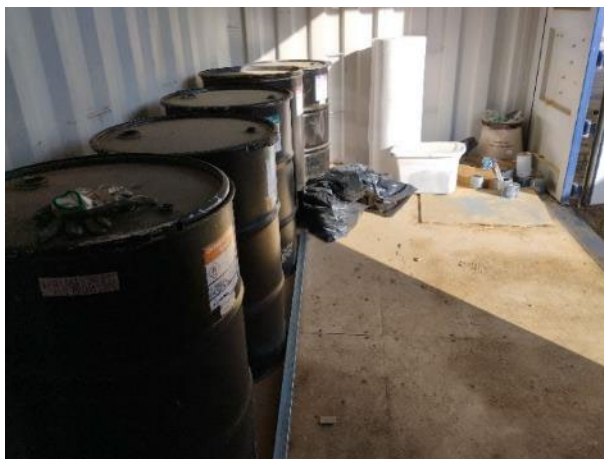
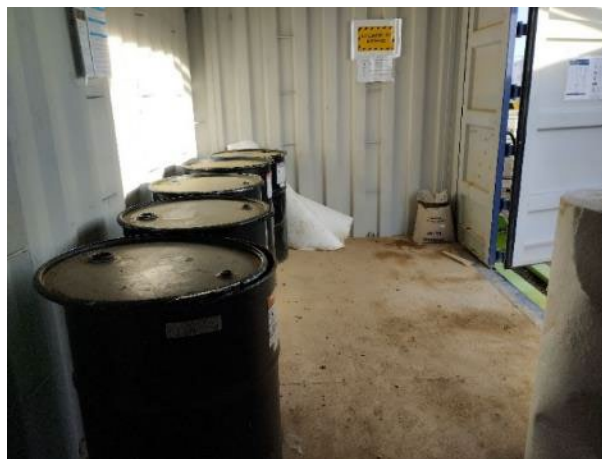
Punto limpio de RP concierto desorden, finalmente corregido

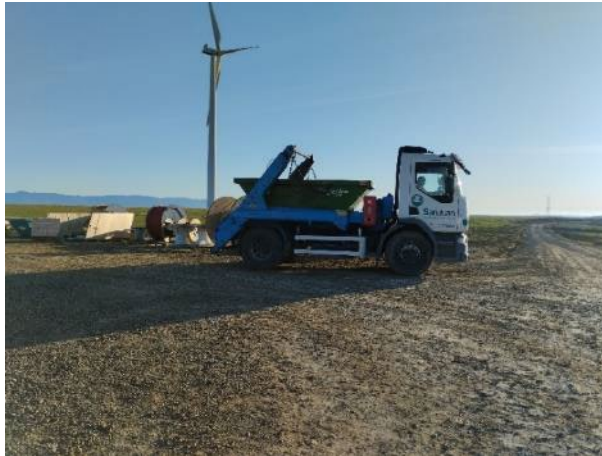
Izda., retirando contenedor de residuos metálicos. Dcha., sustituyendo contenedor de plásticos

Desde la VAO se acompañó de forma especial la gestión de residuos, que es el asunto más relevante en esta fase de obras, constatando que se realizaban remplazos frecuentes de los contenedores llenos, y que las retiradas eran convenientemente acreditadas.

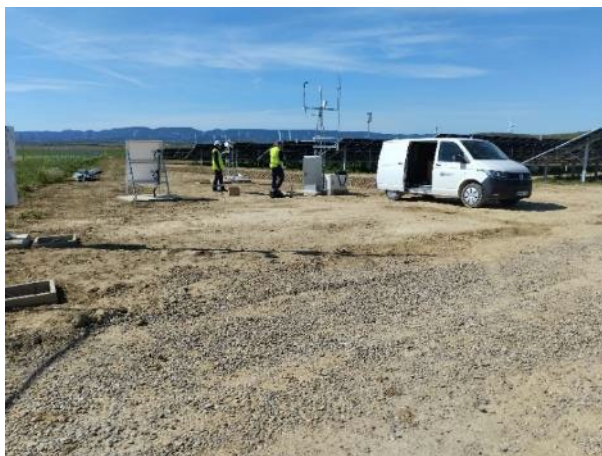
Ajustes en la antena meteorológica y en el interior del nuevo edificio prefabricado integrado en la SET, el 04-04-2024.

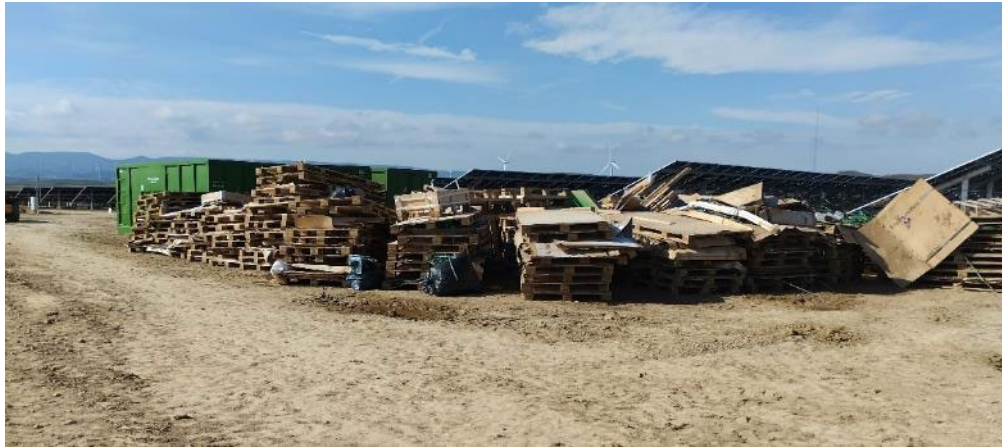
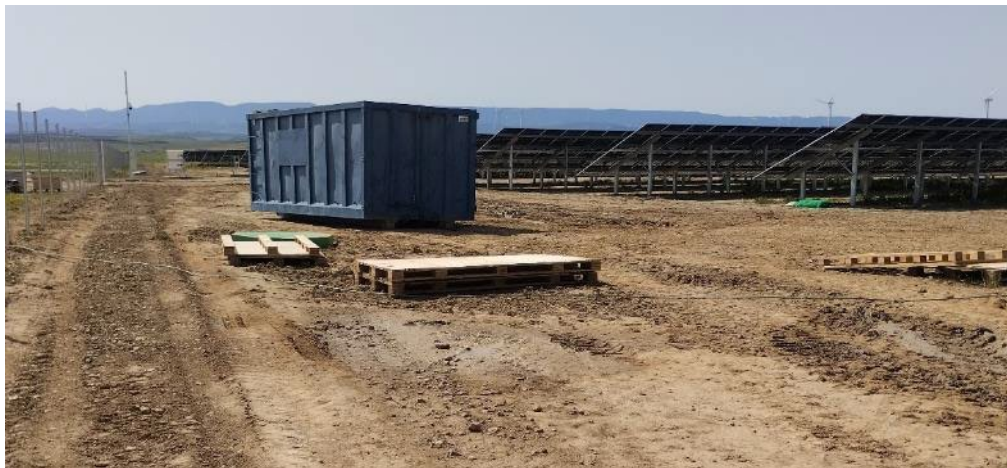
puntuales los desajustes entre generación de residuos, segregación de los mismos y retirada por el gestor, como se muestra en las siguientes imágenes.

Situación del “punto limpio avanzado”, ubicado en el interior de la planta, el 07-03-24 (arriba), con gran acumulación de RNP a medio segregar y pendientes de ubicar en los contenedores adyacentes; y el 14-03-24 (abajo), con la práctica totalidad de los residuos ya retirados por el gestor y sólo un contenedor mantenido para acoger los últimos restos.

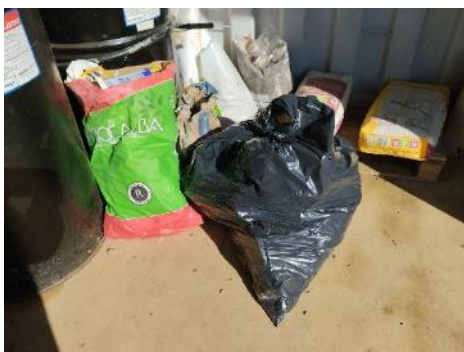
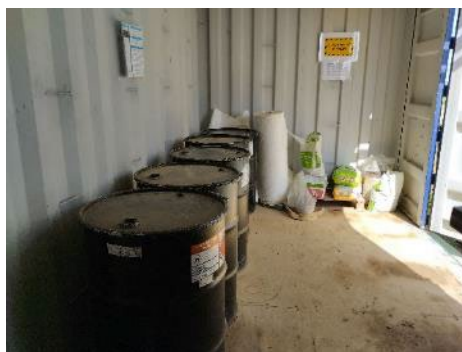
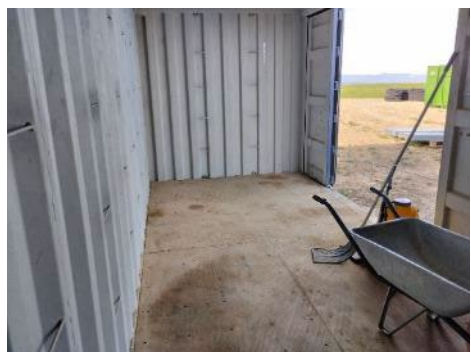
Punto limpio de RP, con cierto desorden y residuos fuera de los bidones el 07-03-24; situación el 14-03-24, con mayor orden; y estado el 18-03-24, con los residuos ya retirados por el gestor y el punto limpio en fase de desmantelamiento total.

No obstante lo anterior, la fase final del montaje de módulos es una de las más delicadas en la implantación de una planta solar, pues es cuando se generan mayores volúmenes de residuos. A este respecto, cabe destacar que las obras se han realizado con notable eficacia, siendo escasos y

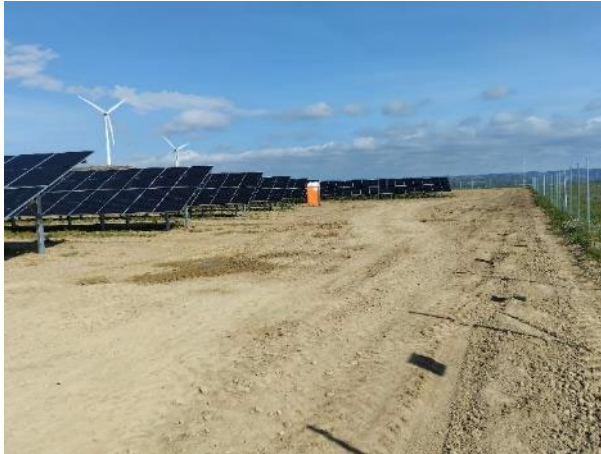
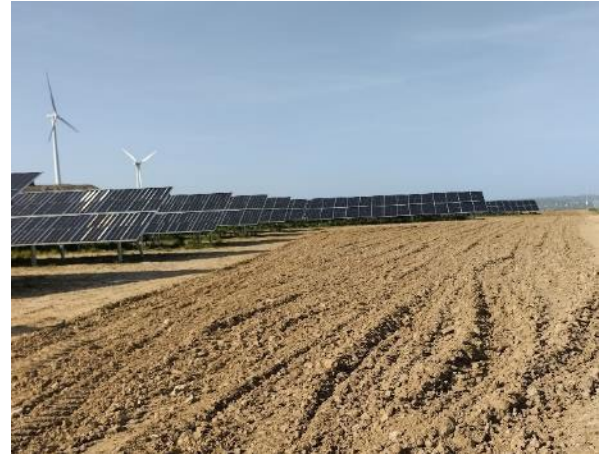
Terrenos del interior de la planta antes de su descompactado (07-03-24), y después (22-03-24)

Una vez finalizada la fase de instalación de módulos, y al tiempo que se realizaban los ajustes eléctricos y mecánicos finales, comenzaron los trabajos de restauración morfológica de terrenos, tanto dentro como fuera de la planta. En todo caso, estos trabajos no habían aún concluido al acabar el mes de marzo de 2024, pues quedaban pendientes ciertos tramos de la zanja que conecta la planta con la SET, y la propia campa de obras, en fase de desmantelamiento, pero en la que aún quedaban algunos contenedores de oficinas y almacenes, restos de materiales y algunos residuos.

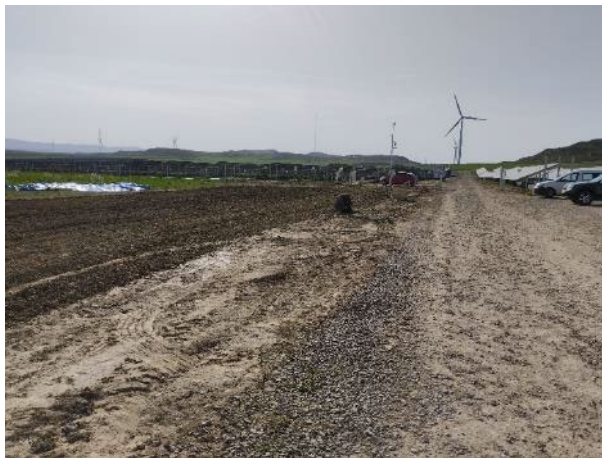
Tramo de zanja ya descompactado –izda.– y pendiente de descompactar –dcha.– el 22-03-24

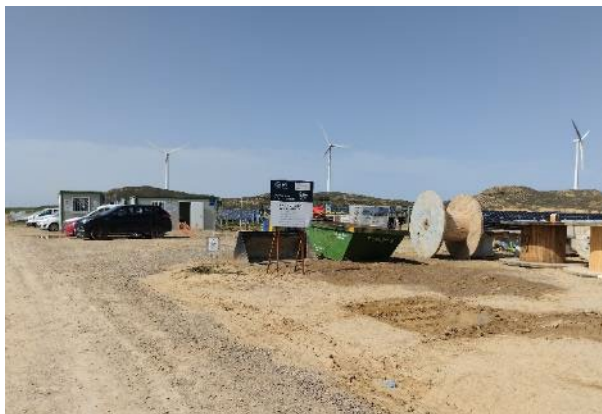
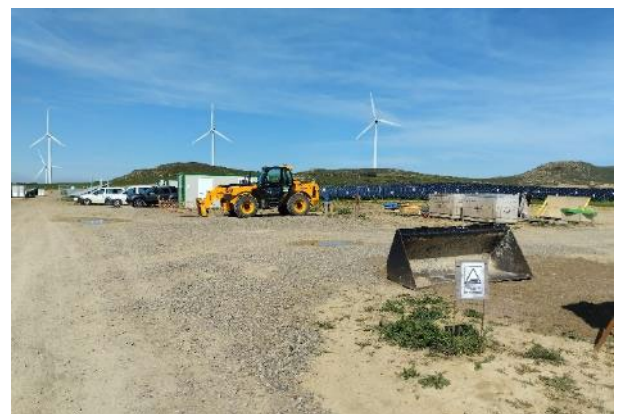
Campa en fase de desmantelamiento, el 14-03-24 (izda.), y el 04-04-24 (dcha.)

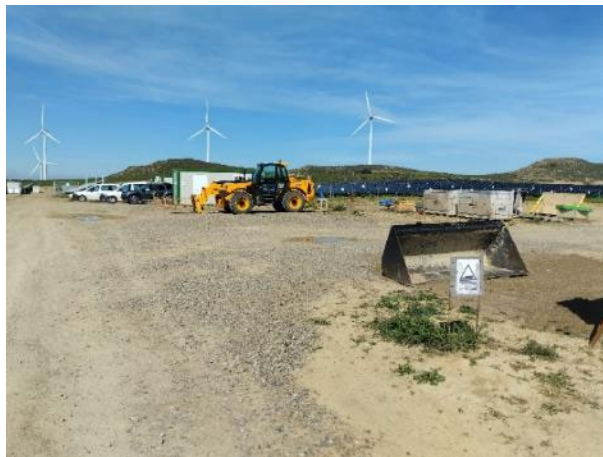
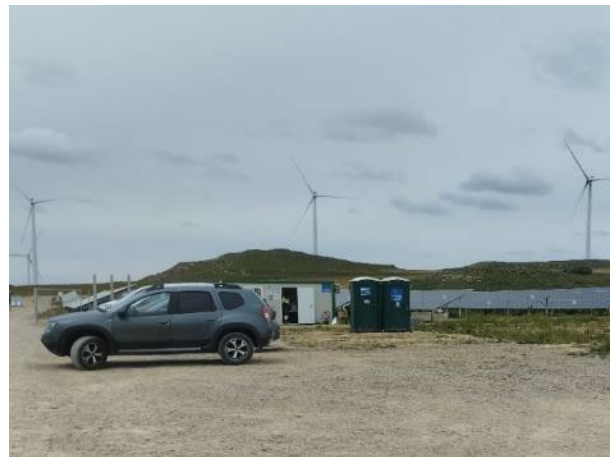
Estado de la campa de obras, el 04-04-24 y el 25-04-24

Durante el mes de abril los trabajos se centraron en la realización de ajustes eléctricos y mecánicos. Dichos trabajos, al margen de su complejidad técnica, tienen en realidad escasas repercusiones medioambientales, pues no requiere del empleo de maquinaria pesada (la mayor parte de los trabajos son manuales), generan muy pocos residuos, y obviamente no afectan más que a los terrenos del interior de la propia planta. Las únicas variaciones relevantes que cabe reseñar a lo largo de este mes son las relativas al del desmantelamiento de la campa de obras.

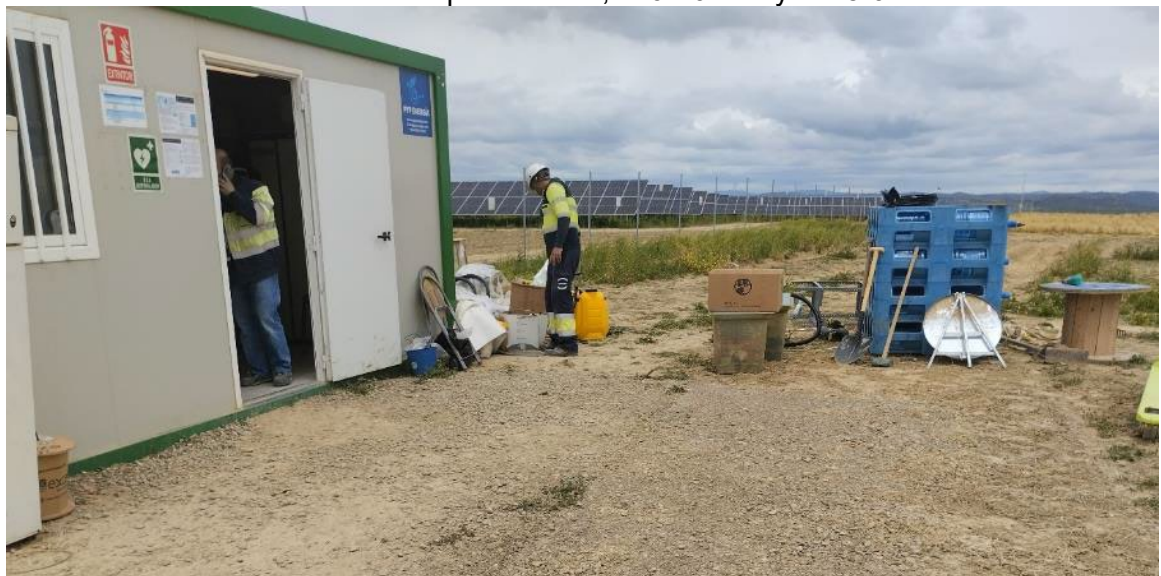
Retirando documentación y equipos de la caseta de oficinas, en la campa de obras, el 25-04-24

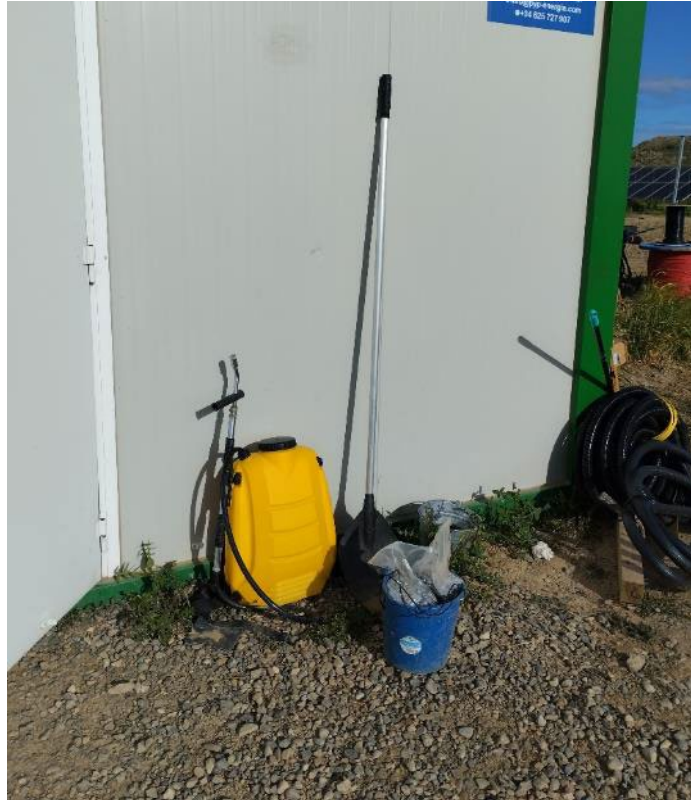
El periodo de alto riesgo de incendios comienza oficialmente Aragón el 1 de abril. Como ya se ha comentado, las obras ejecutadas durante este mes han tenido un alcance mínimo; pero se han mantenido en obra, y operativos, los dispositivos para necesarios para combatir posibles conatos

Mochila con agua y batefuegos, en la campa de obras
