# PARQUE SOLAR FOTOVOLTAICO RABOSERA

## INFORME FINAL DE VIGILANCIA AMBIENTAL

| Informe de fase de: | CONSTRUCCIÓN |
| Periodo que recoge el informe: | Septiembre 2023/Junio 2024 |

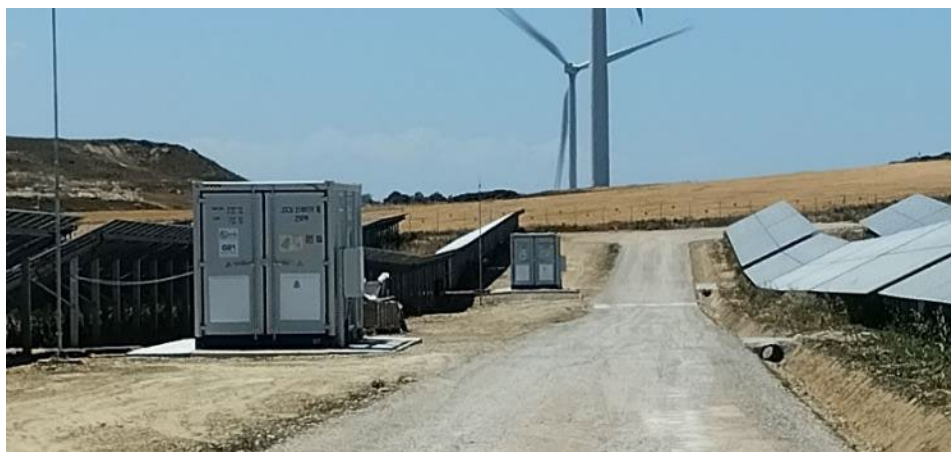
Aceras de los CT, y pasos salvacunetas, terminados

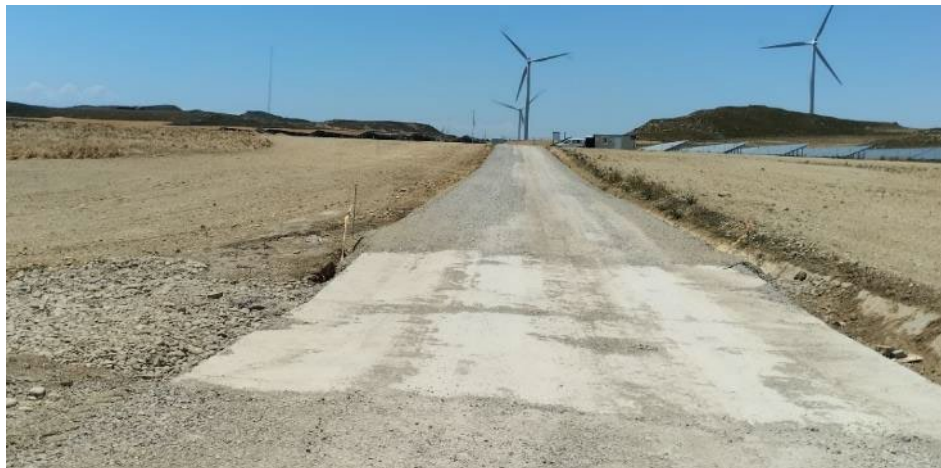
Pequeño badén y cuneta reperfilada, en el vial de acceso a la planta

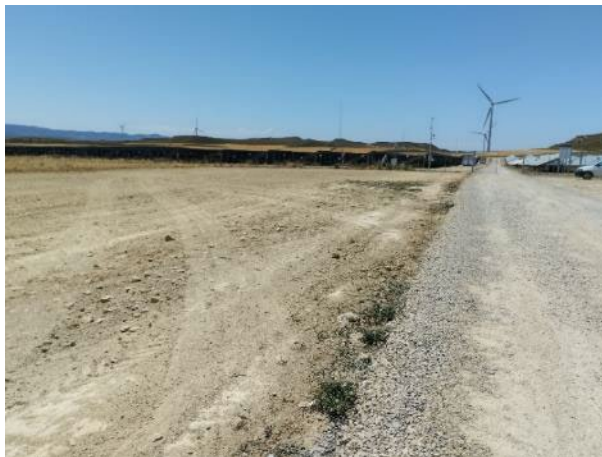
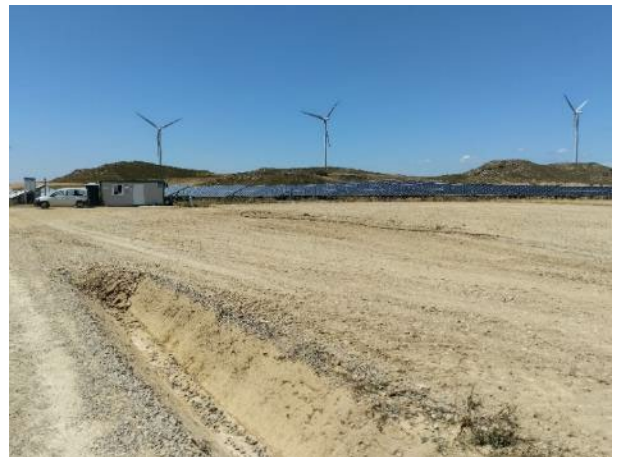
Terrenos afectados por la ejecución de la zanja y mayor parte de la campa, ya restaurados

A lo largo del mes de mayo se realizaron la mayor parte de los remates pendientes, incluido el descompactado y restauración morfológica de las zanjas exteriores y de la parte de la campa ya desmantelada, sin ninguna incidencia ambiental reseñable. En las siguientes fotografías se muestra el resultado de los estos trabajos.

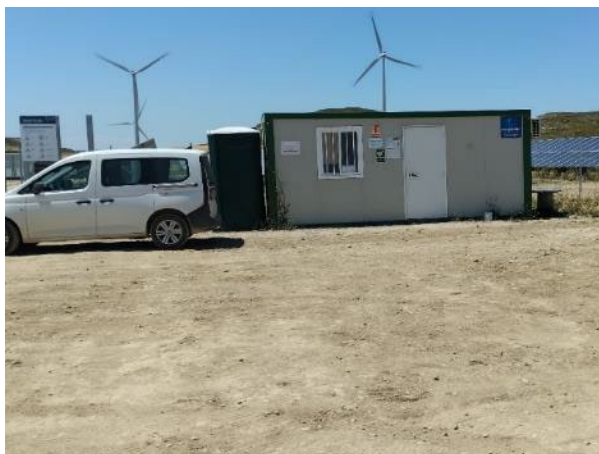
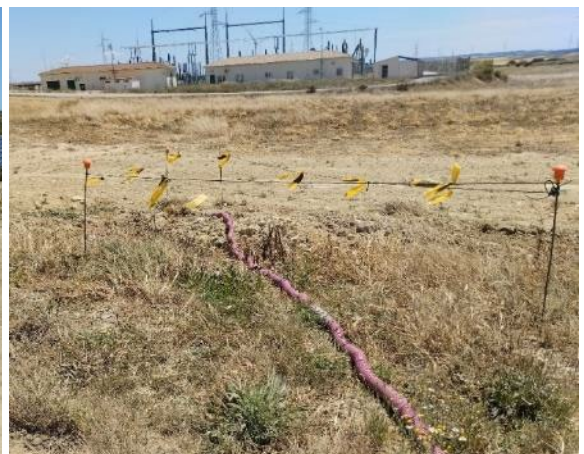
Caseta y baños aún en la campa, y conexión eléctrica SET-Campa

Debido a ciertos problemas técnicos y administrativos, aún no pudieron ponerse en servicio los dispositivos de vigilancia de la planta, y eso obligó a mantener una última caseta en la campa, unos baños químicos y la conexión eléctrica de la caseta con la SET, instalada al inicio de las obras. Obviamente, tampoco pudieron restaurarse los escasos metros cuadrados ocupados por la caseta, baños y zona de aparcamiento adyacente.

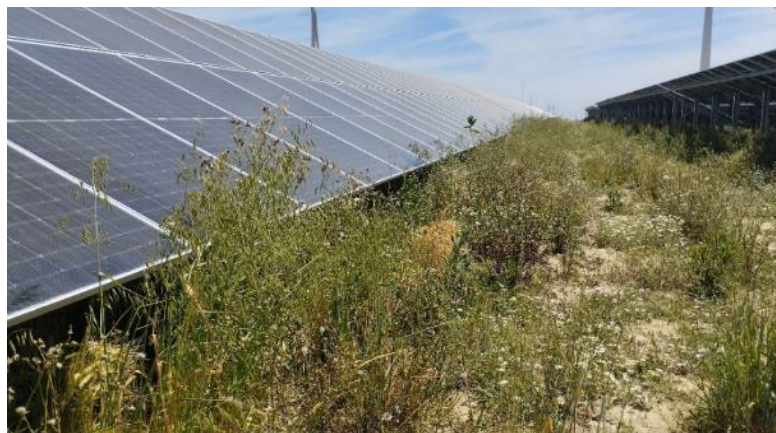
Las abundantes precipitaciones de la primavera de 2024 propiciaron un notable desarrollo de la vegetación dentro de la planta, por lo que se programó para el mes de junio una primera siega manual, aplicando las técnicas previstas y autorizadas por la Resolución vinculante.

Vegetación muy desarrollada dentro de la planta

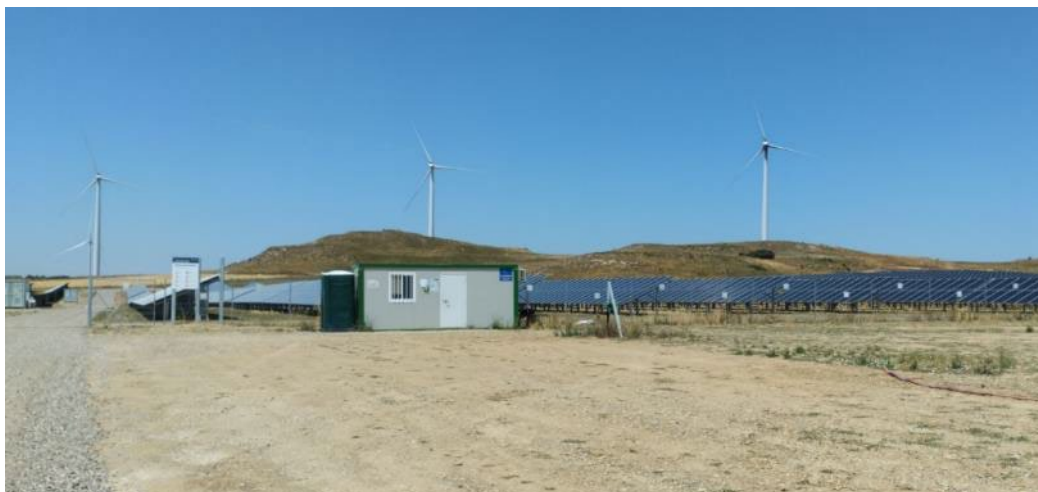
Campa de obras, el 25-06-24

Al finalizar el noveno mes de obras (mayo de 2024), éstas ya estaban prácticamente concluidas, faltando apenas algunas pruebas y ajustes para la puesta en marcha de la planta, así como últimos remates, como retirar de la campa la última caseta y baños, y la conexión eléctrica Campa-SET. Pero lo cierto es que a lo largo del mes de junio tampoco se ejecutaron esos remates, al parecer, por ciertas dificultades técnico/administrativas.

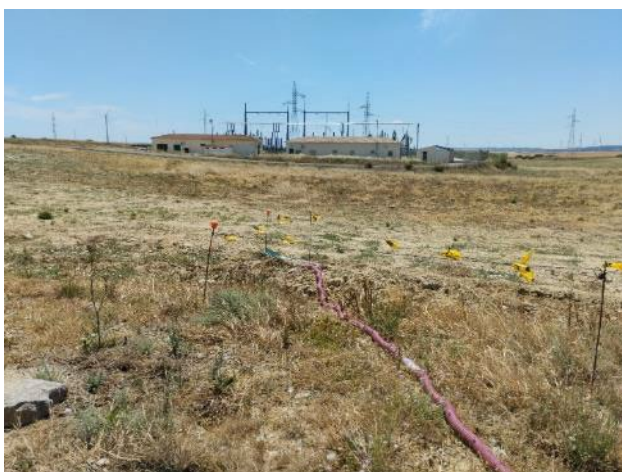
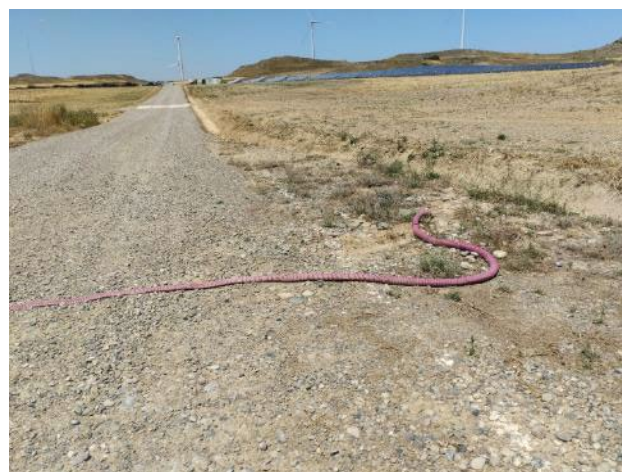
Conexión eléctrica subterránea SET-Campa, aún pendiente de dismantelar el 25-06-24.

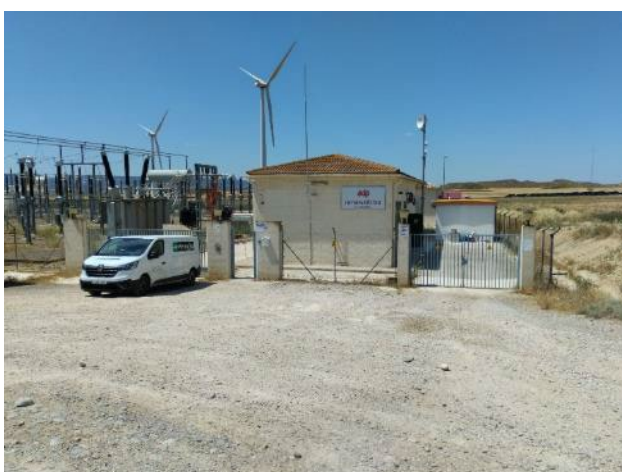
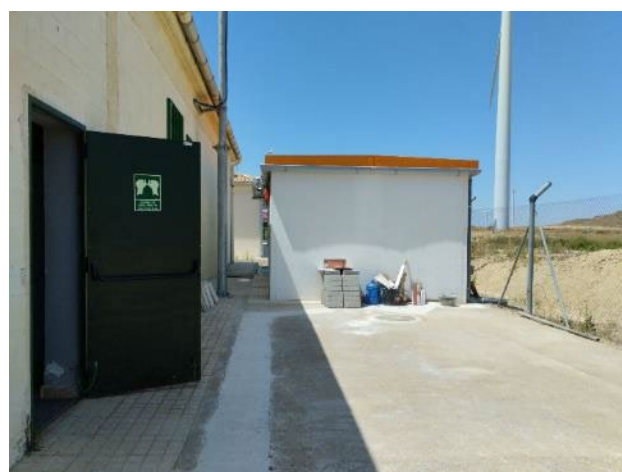
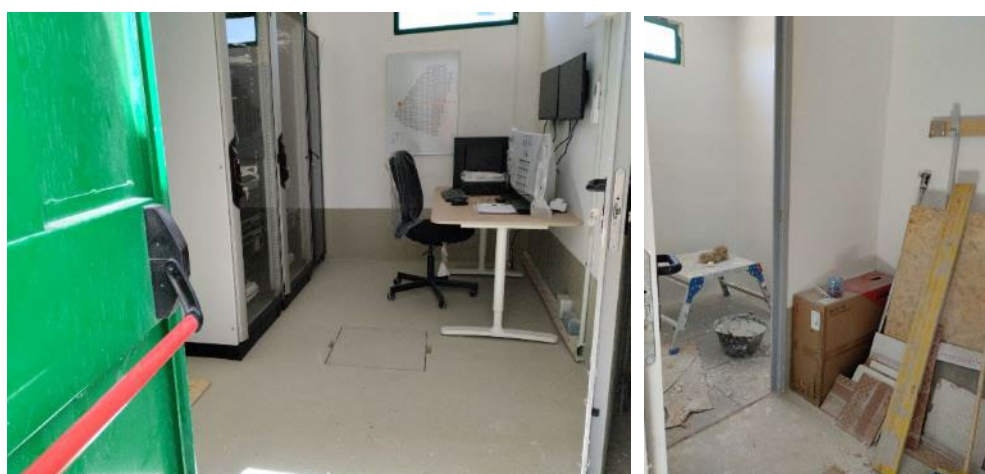
Sí se avanzó en los remates del interior del edificio prefabricado de control de la planta incorporado; a la SET; pero éstos tampoco habían concluido al acabar el mes de junio de 2024.

SET de Rabosera: realizando aún remates en el interior del edificio prefabricado, el 25-06-24.

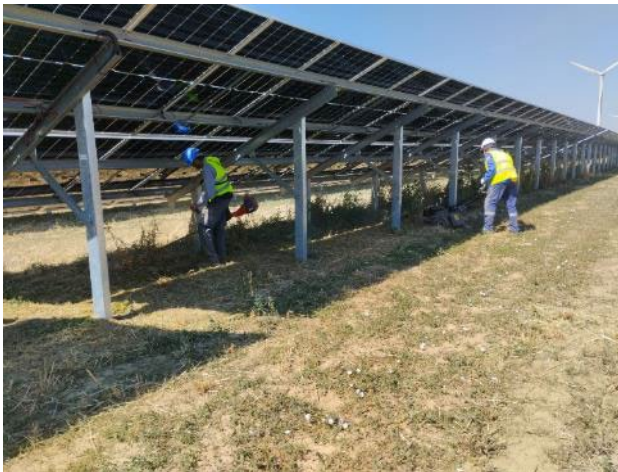
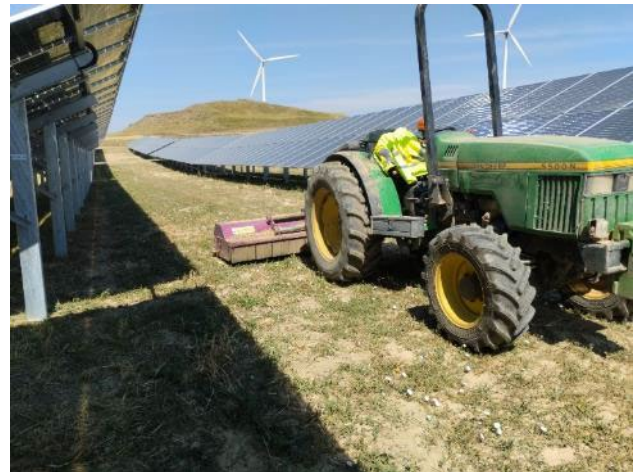
realizaron conforme al protocolo previamente establecido: empleando desbrozadoras manuales –con hilo, no con sierra– bajo los paneles, arrastrando lo cortado al centro de las calles y pasando después entre las calles una cortadora/picadora, para triturar de una vez tanto la vegetación que allí se desarrolla como la arrastrada desde debajo de los paneles. Los trabajos se realizaron en todo momento de forma ambientalmente correcta, y se contó durante los mismos con los elementos necesarios para la prevención de incendios -extintores, batefuegos y mochilas con agua– actuando sólo en días sin restricciones especiales. Se ofrecen algunas fotografías de estos trabajos.

Ejecución de los trabajos de siega
