**INSTALACIÓN FOTOVOLTAICA "SAN PEDRO" Y CONEXIÓN A RED 15 kV
ÉPILA (ZARAGOZA)
INFORME DE VIGILANCIA AMBIENTAL**

Nombre de la instalación	FV San Pedro
Provincia de la instalación	Zaragoza
Nombre del titular	Inversiones Renomosa, S.L.
CIF del titular	B99533820
Nombre de la empresa de la vigilancia	José Vicente Andrés Ros
Tipo de EIA	Simplificada
Informe en Fase de	Construcción
Periodicidad del informe según DIA	Mensual
Año de seguimiento nº	Año 1
nº de informe y año de seguimiento	Informe nº 2 del año 1
Periodo que recoge el informe	Agosto-septiembre 2023

Nº Expte. INAGA 500201/01B/2020/09286

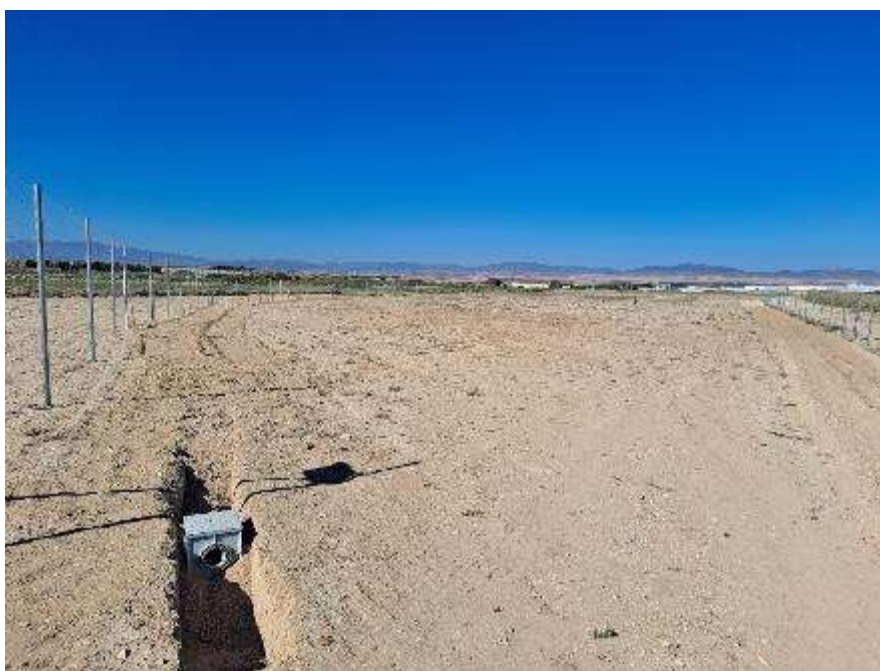
- Cierre de las zanjas perimetrales para la instalación del cableado del sistema de seguridad

Figura 4.1. Zanjas cerradas en la planta “san Pedro”

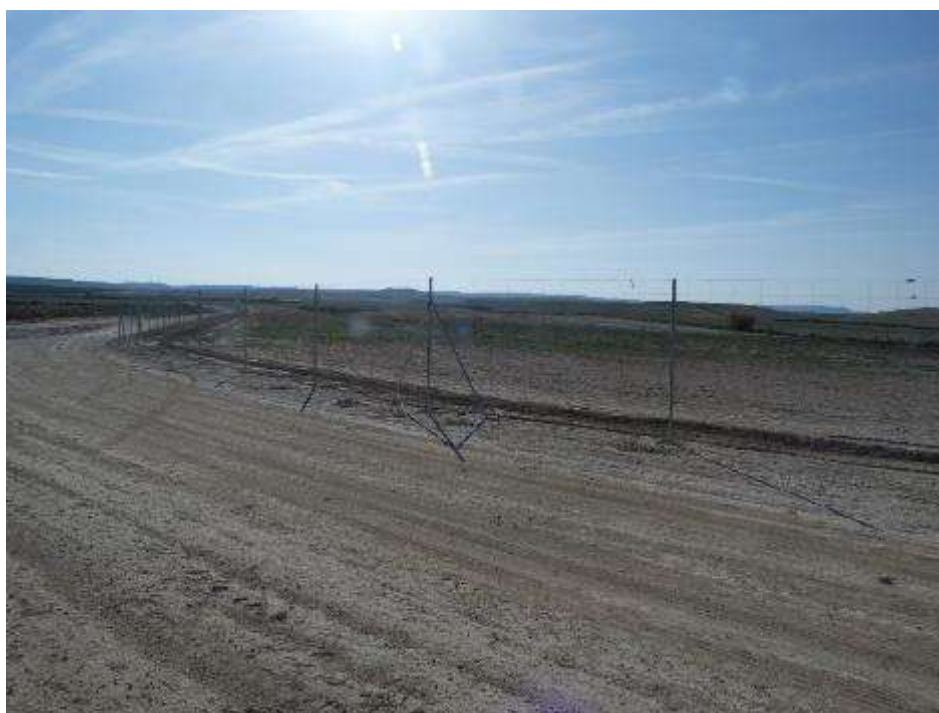
Figura 8.2. Zanjas cerradas en San Pedro A

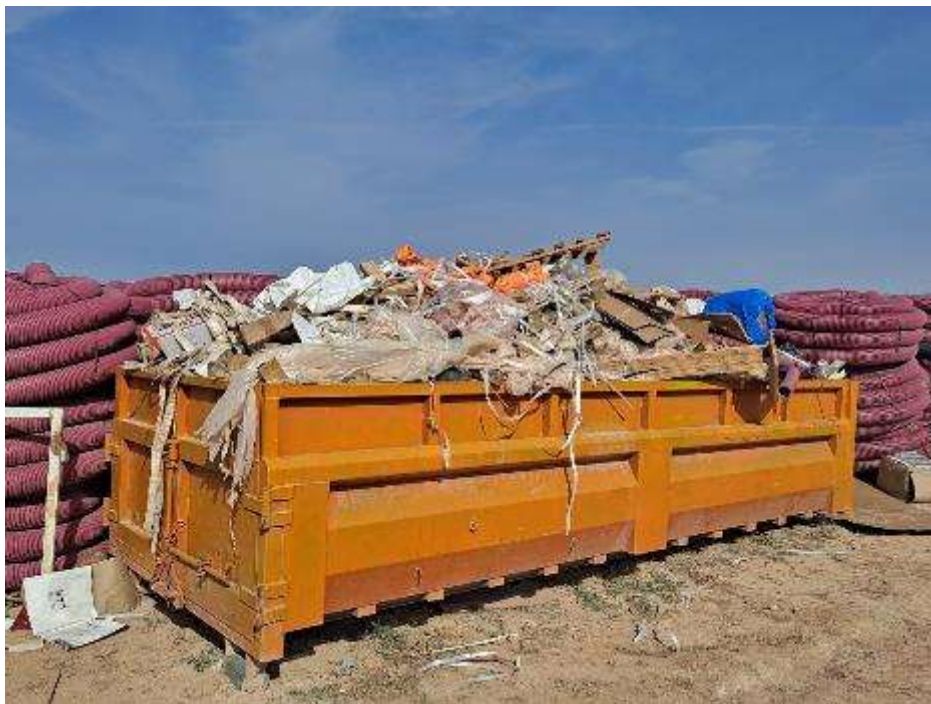
Gestión de residuos generados		
Indicador	Observaciones	NC
Residuos previstos en el proyecto	Todavía no se han generado residuos.	
Acumulaciones de residuos en áreas no designadas para ello	No se han observado acumulaciones de residuos.	
Identificación, separación y almacenamiento de residuos	Todavía no se han generado residuos. Los residuos almacenados en el contenedor provienen de la planta contigua “Épila”.	
Áreas de almacenamiento adecuadas	La zona de almacenamiento de residuos se encuentra dentro de esta planta, donde actualmente se dispone de un solo contenedor para el almacenamiento de los residuos, por lo que estos se encuentran mezclados. Además, a fecha de 06-09-23 el contenedor se encuentra lleno hasta su máxima capacidad, por lo que se indica la necesidad de su vaciado, así como de instalar contenedores adicionales. Se indica que prevé realizar ambas cosas en esa misma semana.	
Registro de la recogida de los residuos por gestor autorizado	Aún no se dispone de registros de recogida de los residuos.

Figura 8.3. Aspecto del contenedor de residuos a fecha 06-09-2023. Los residuos se encuentran mezclados

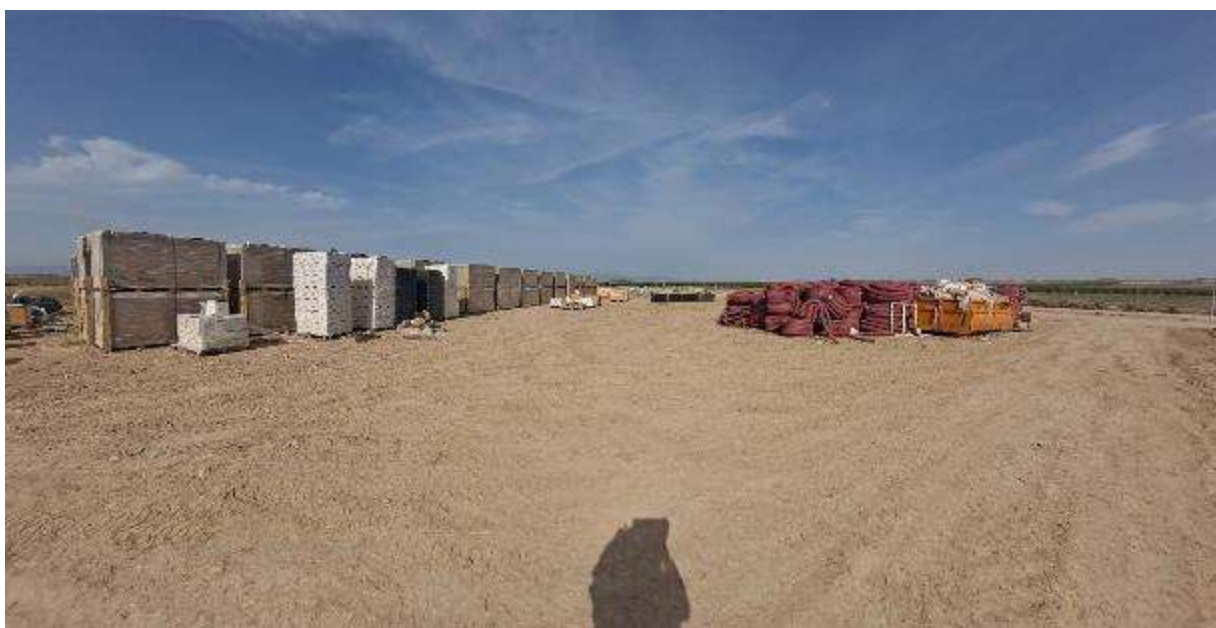
Figura 8.4. Acopios de materiales dentro de la planta

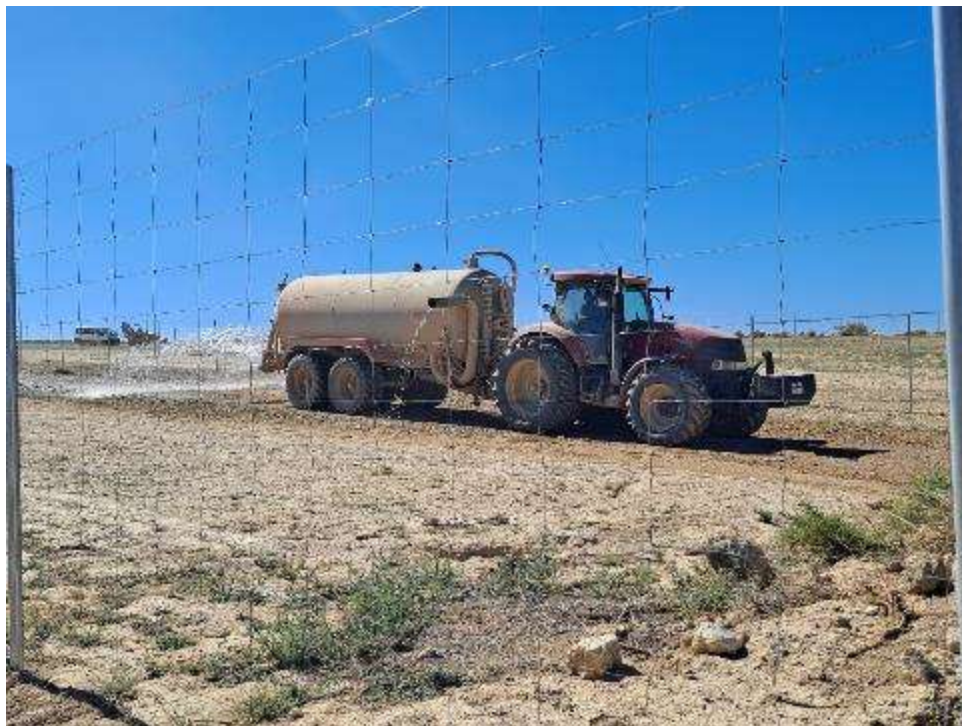
Estado de los materiales empleados en el jalonamiento	No se han realizado nuevos jalonamientos.	
Nivel de polvo		
Indicador	Observaciones	NC
Nubes de polvo en las zonas de movimientos de tierra	El polvo generado en el cierre de las zanjas perimetrales es muy reducido y queda restringido a la zona de trabajo. No se han realizado más movimientos de tierra.	
Polvo debido al desplazamiento de vehículos y maquinaria	La velocidad de la maquinaria es reducida (no supera los 25 km/h), por lo que no genera grandes cantidades de polvo. El trasiego de vehículos y camiones genera cantidades moderadas de polvo, especialmente en la entrada de la planta y en la zona de acopios de materiales.	
ITV de vehículos y maquinaria	No se ha proporcionado la ITV de los vehículos.	06
Camiones con lonas instaladas	No aplica.	
Riegos periódicos en las zonas de obras y accesos	Se están realizando riegos diarios, generalmente varias veces al día.

Figura 8.5. Riego del camino de acceso

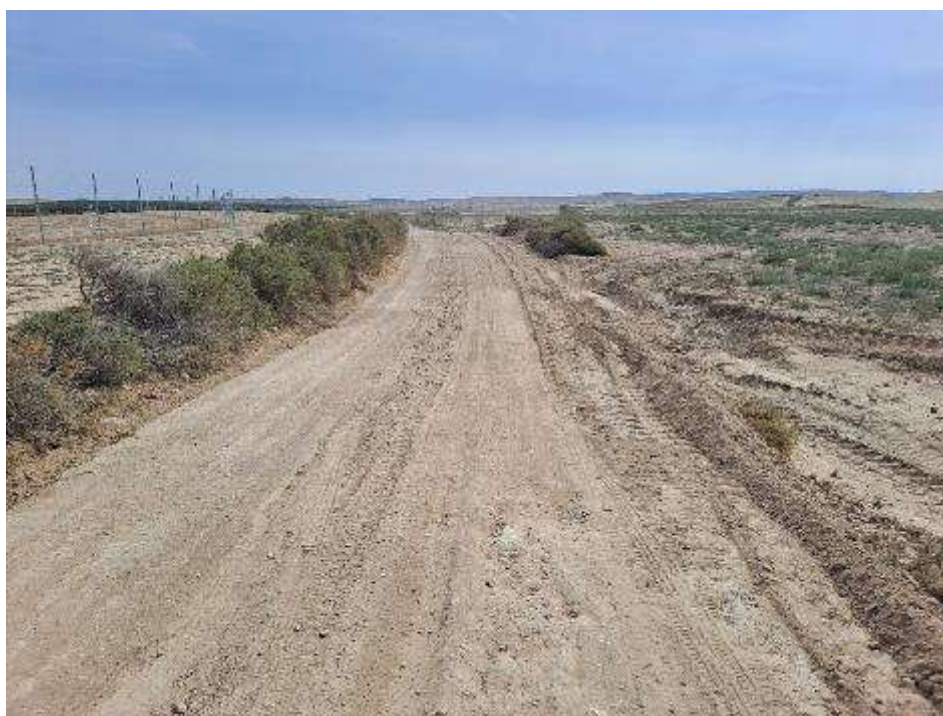
Marcas de circulación de vehículos fuera de las zonas de ocupación de las obras	Algunas marcas de circulación de vehículos alrededor de los vallados, dentro de las parcelas de proyecto.	
Afección a caminos públicos		
Indicador	Observaciones	NC
Acumulaciones de materiales/residuos en los viales	Los caminos colindantes se encuentran despejados.	
Desvíos de los viales como consecuencia de las obras	No se han desviado caminos.	
Desperfectos en los caminos como consecuencia del tránsito de	Sólo se aprecian algunas marcas de rodadas previas a las obras. Los tramos con surcos más pronunciados se han arreglado.

Figura 8.6. Tramo del acceso acondicionado para el paso de vehículos

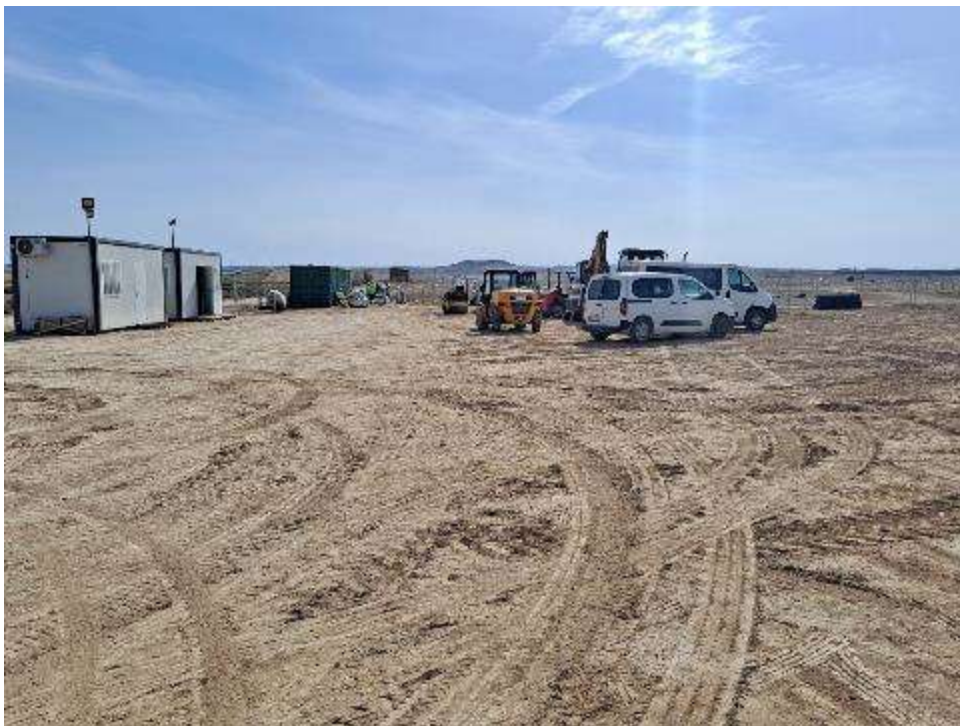
Indicador	Observaciones	NC
Superficie de ocupación	Las superficies son las previstas en el proyecto, dentro de la parcela 84 del polígono 15 y la parcela 19 del polígono 16. Sin embargo, dentro de la parcela 19 del polígono 16, en los terrenos situados entre las plantas San Pedro y Épila, se han instalado dos casetas prefabricadas que se utilizan como oficinas y se usa también como zona de aparcamiento para los vehículos de los trabajadores.	
Ubicación del parque de maquinaria	Se observa maquinaria tanto dentro del recinto vallado como aparcada en los terrenos situados entre las plantas San Pedro y Épila. En ningún caso se afecta a áreas de vegetación natural.

Figura 8.7. Instalaciones y parking de vehículos y maquinaria entre las plantas “San Pedro” y “Épila”
