# INFORME ANUAL DE VIGILANCIA AMBIENTAL

| Nombre de la instalación: | PSFV Sedeis V |

## INFORME ANUAL 2024

### PSFV SEDEIS V

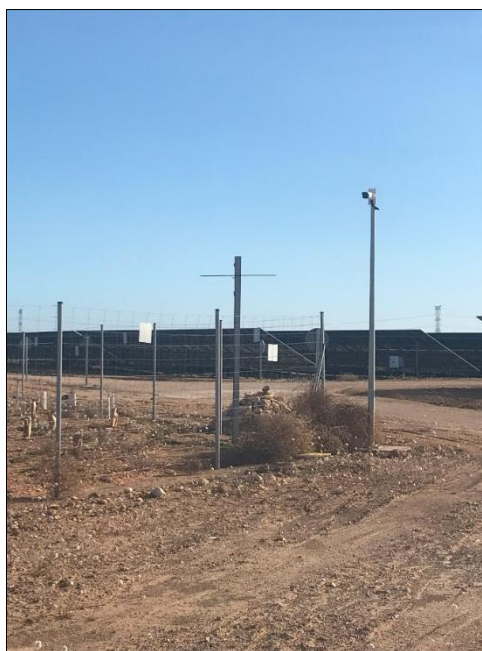
Foto 1: Postes posaderos

Los postes instalados en algunos vértices de la instalación se mantienen en buen estado, aunque no se ha observado ningún ave haciendo uso de los mismos.

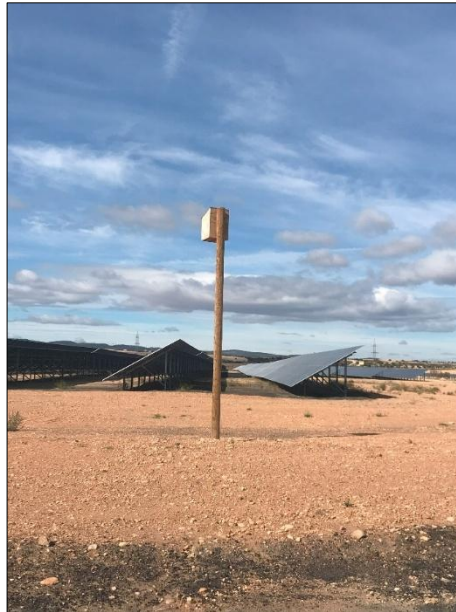
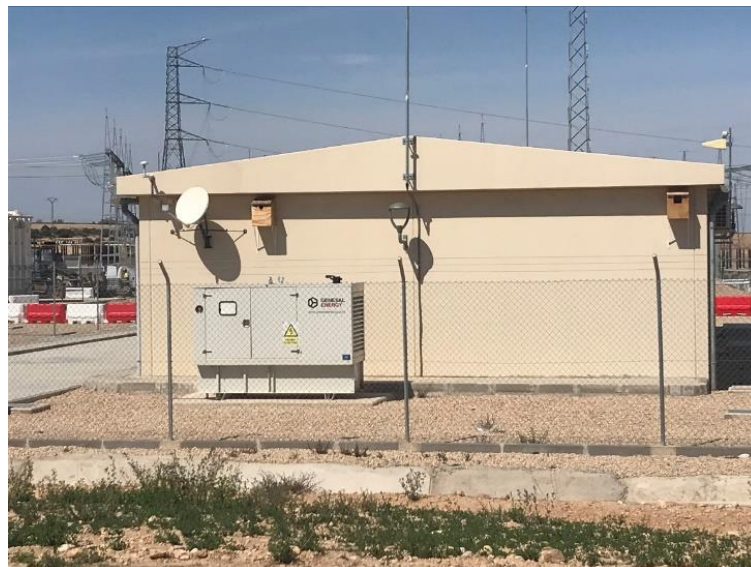
Las cajas nido instaladas en algunos puntos de la instalación se mantienen en buen estado, no se ha observado ningún ave haciendo uso de los mismos.

Foto 2: Caja nido dentro de la PSFV SEDEIS V.

Foto 3: Caja nido dentro de la PSFV SEDEIS V.

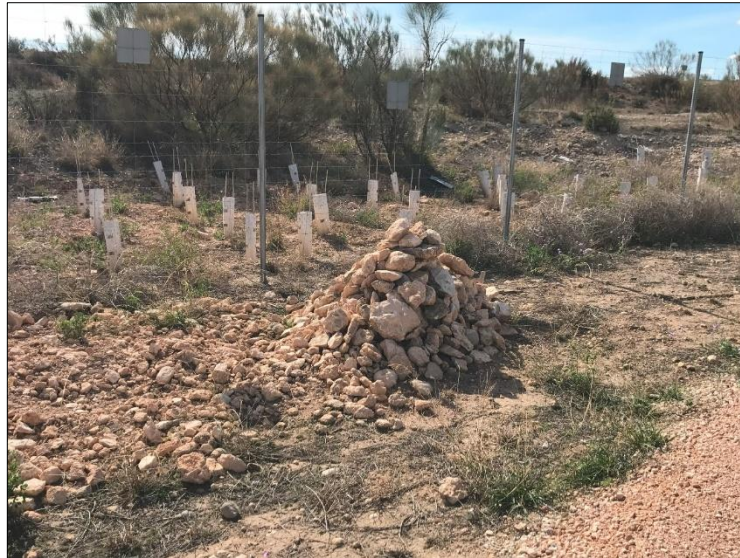
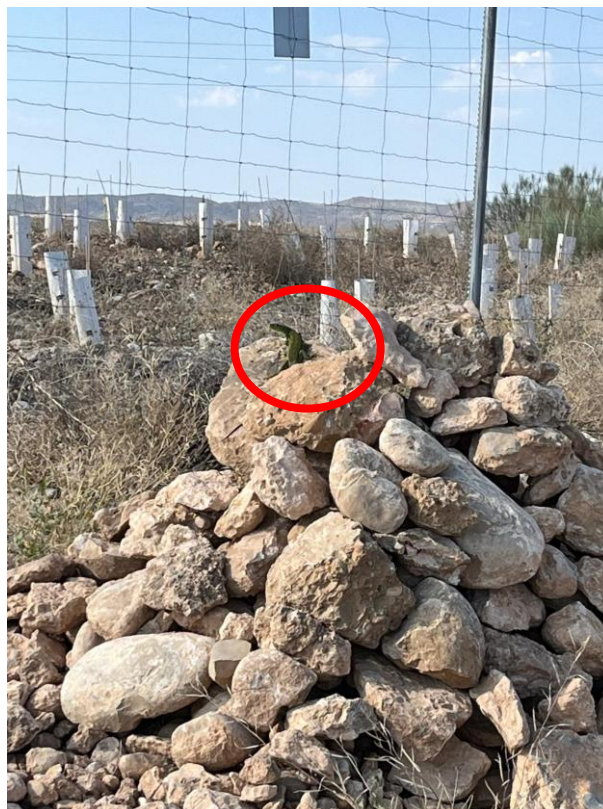
Los majanos instalados en el interior del perímetro se encuentran en buenas condiciones. Gran parte de ellos se encuentran rodeados de vegetación que los hace más atractivos para la fauna. Cabe indicar que durante el

segundo trimestre se detectó un lagarto ocelado en uno de los majanos lo que indica el éxito de los mismos.

Foto 4: Majano en las inmediaciones de uno de los viales interiores.

Foto 5: Majano con lagarto ocelado en el interior de la PSFV SEDEIS V.

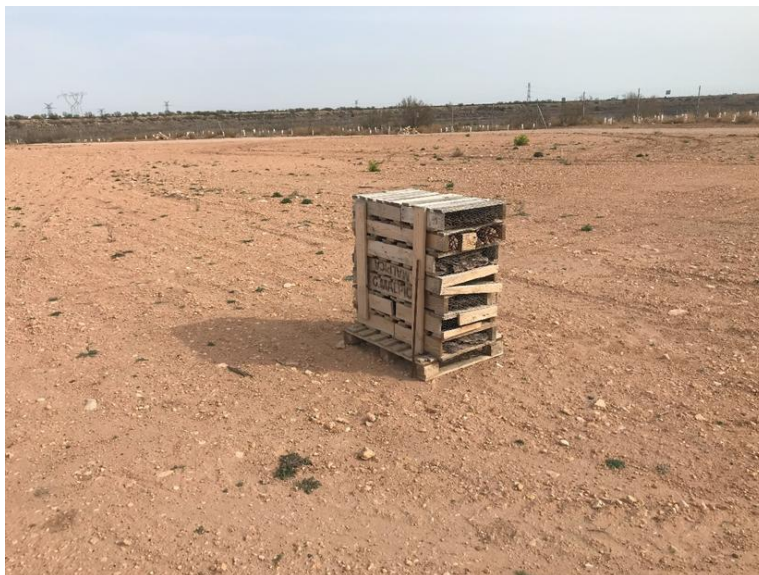
Foto 6: Hotel de insectos.

A lo largo del año ha aparecido algún hotel de insectos dañado con piñas caídas, sin embargo se han ido reparando. Además, se ha detectado actividad de artrópodos en uno de ellos.

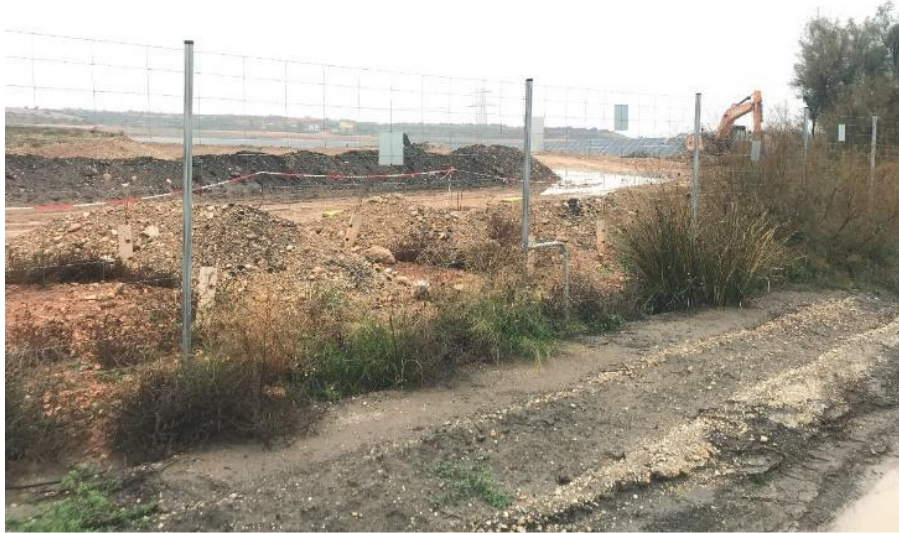
Cabe indicar que a partir del tercer trimestre se están llevando a cabo trabajos en la PSFV Mudéjar, la línea de evacuación que va paralela al cerramiento de la PSFV Sedéis V por la zona oeste. Existen plantas que se han visto afectadas, la contrata que está llevando a cabo estos trabajos (NERVIÓN) ha indicado a esta supervisión ambiental que se hará cargo de plantar en estas zonas que se han visto afectadas. Durante el último trimestre se observa que se han llevado a cabo reposición de marras (+/- 1500 nuevas plantas).

Foto 7: Tramo de pantalla vegetal afectado por los trabajos en la línea de evacuación

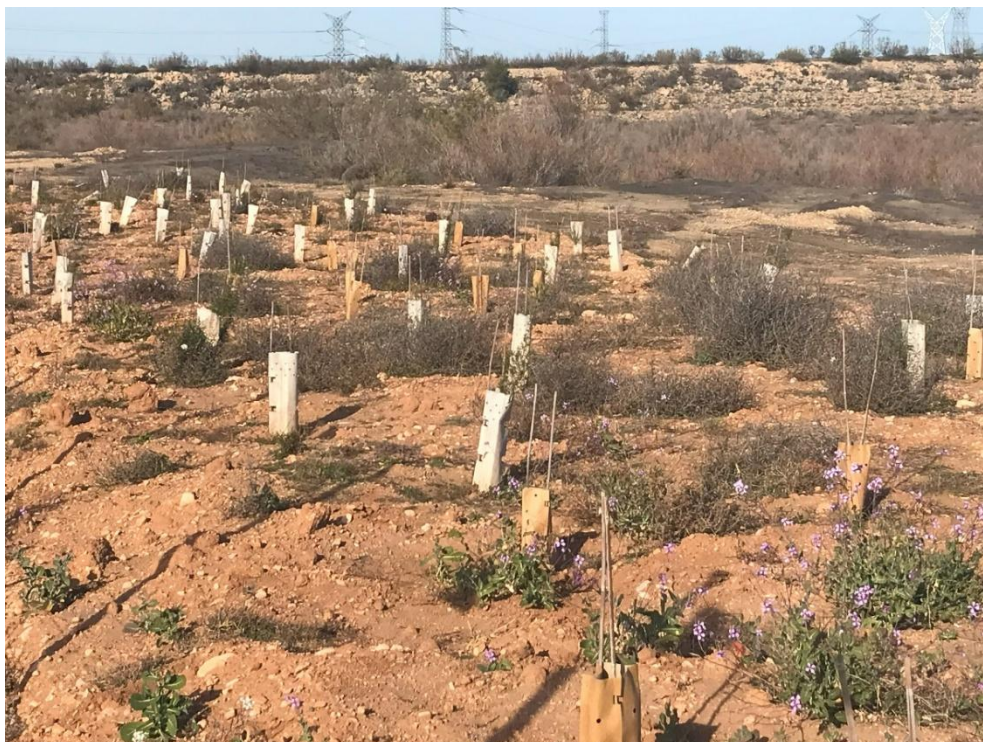
Durante el mes de julio se han realizado riegos, no fueron necesarios mas riegos debido a las lluvias en los meses siguientes. La pantalla vegetal está prosperando. La vegetación natural está colonizando los espacios entre plantones.

Foto 8: Pantalla vegetal rodeada de vegetación natural.

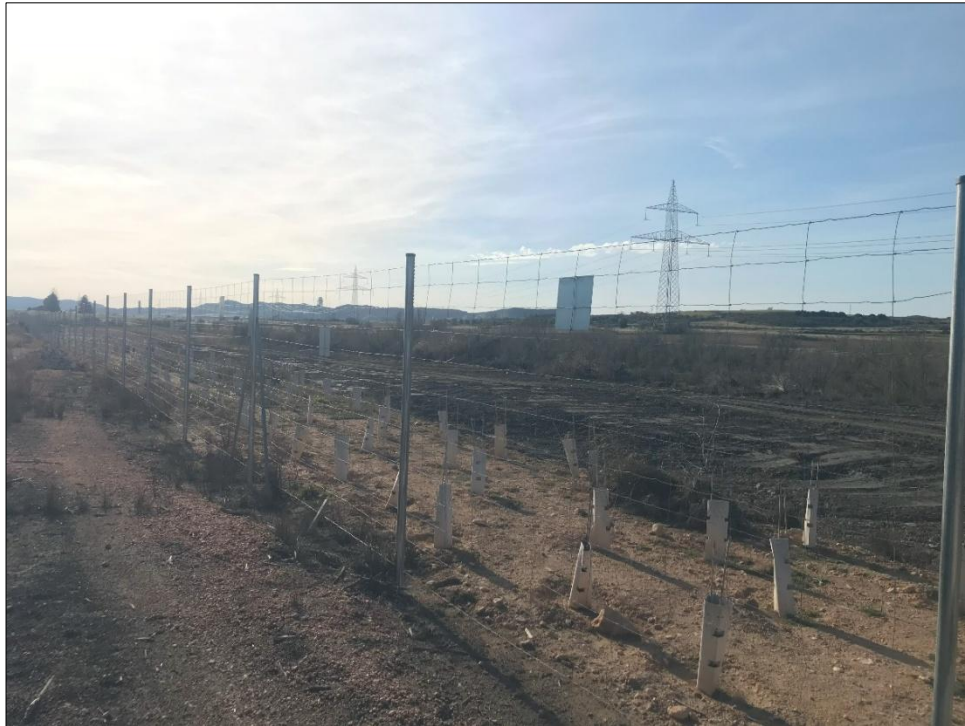
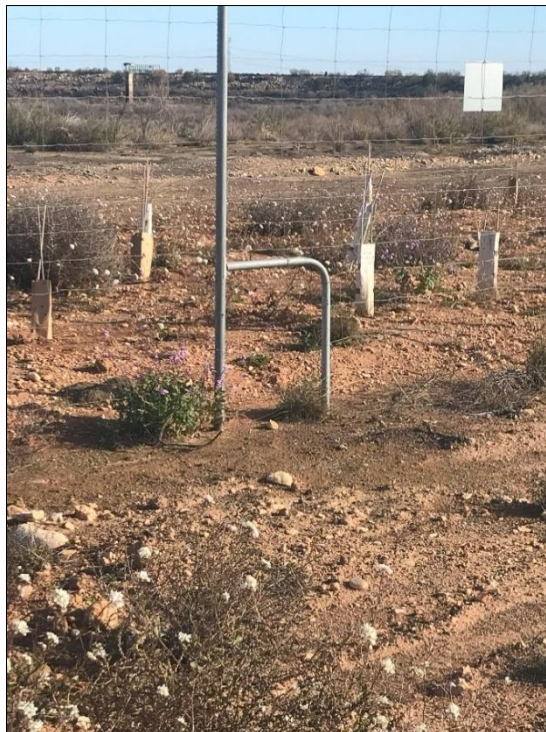
El vallado se encuentra en buenas condiciones con los pasos de fauna. Durante el mes de junio se detectaron paneles anticolidión en el suelo debido al viento, sin embargo en julio ya estaban reparados.

Foto 11: Placas anticolidión.

Foto 12: Pasos de fauna.

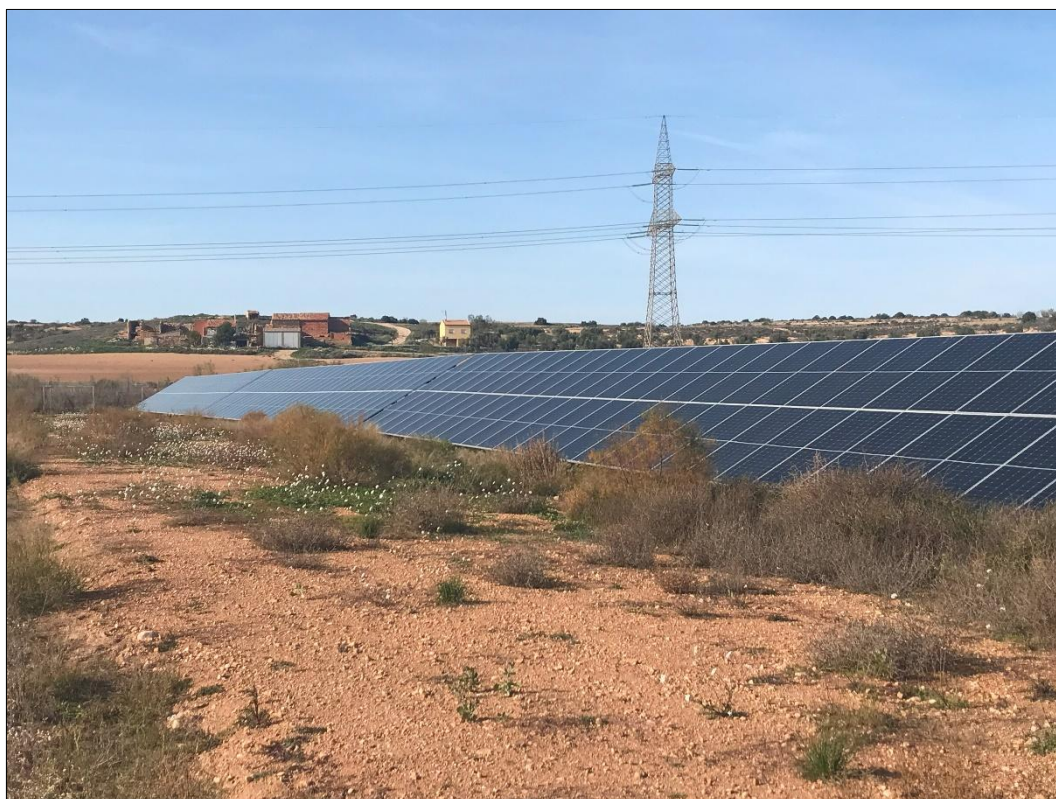
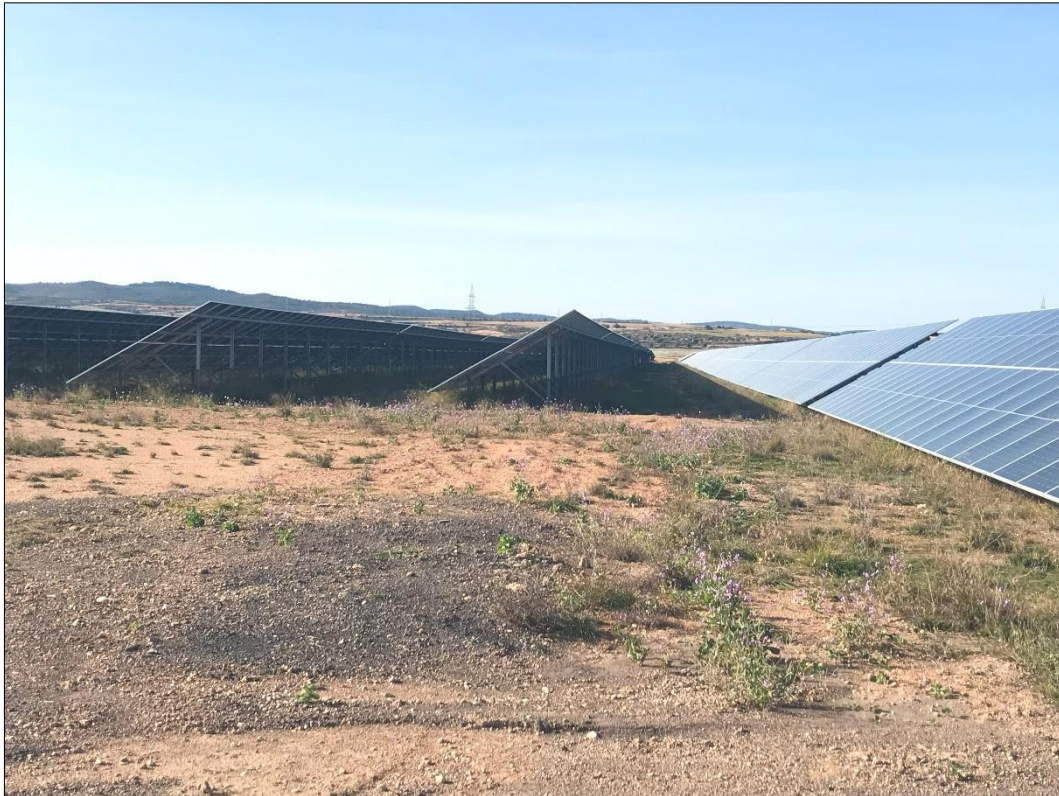
La revegetación natural en el interior de la planta solar fotovoltaica muestra un desarrollo irregular, con amplias zonas desprovistas de vegetación y otras con vegetación incipiente. Tan solo en algunos espacios entre las hileras de paneles o bajo los mismos se ha desarrollado vegetación de porte alto.

Foto 13: Vegetación natural en el interior de la PSFV SEDEIS V.

Foto 14: Vegetación natural entre paneles.

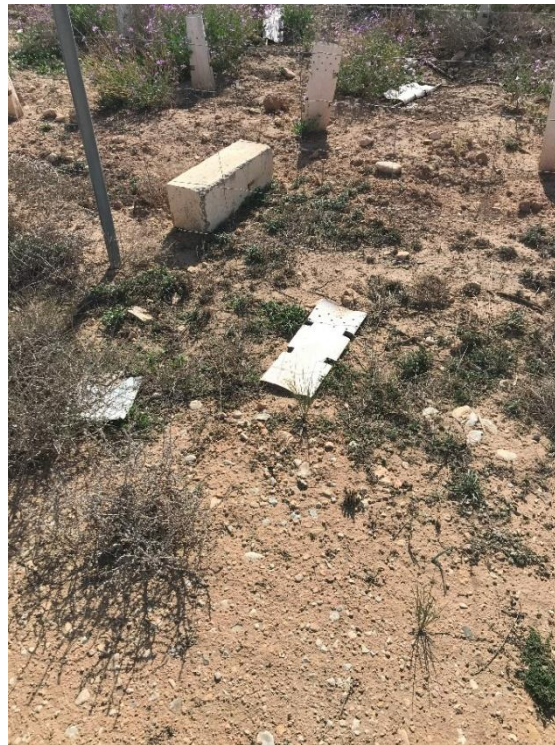
La PSFV se encuentra en correctas condiciones de orden y limpieza. A lo largo del presente año de estudio se han encontrado postes protectores en el exterior de la planta solar fotovoltaica que debido al viento se han caído. Al tratarse de protectores biodegradables el impacto medioambiental es mínimo.

Foto 15: Postes protectores caídos en el exterior de la planta.

- A lo largo del año de estudio se han encontrado postes protectores en el exterior de la planta solar fotovoltaica que debido al viento se han caído. Al tratarse de protectores biodegradables el impacto medioambiental es mínimo.

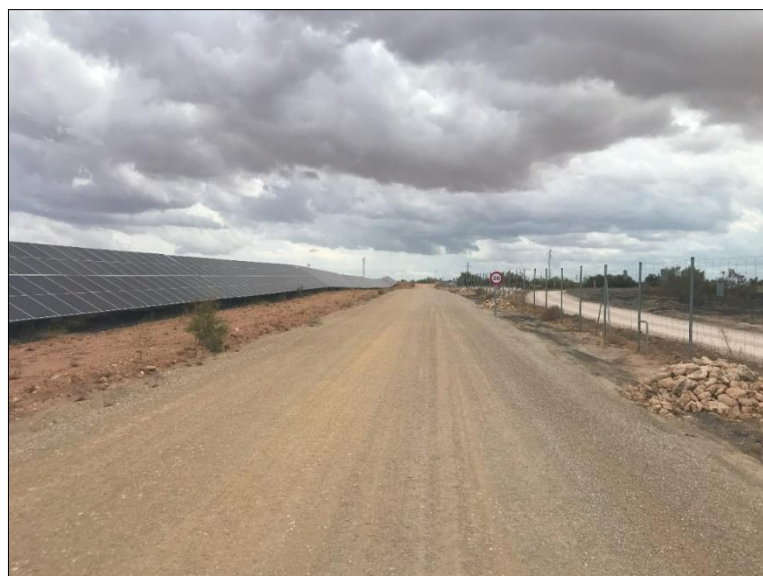
El estado de los viales tanto interiores como de acceso a la planta solar fotovoltaica es bueno, de manera que no dificultarían o impedirían un eventual acceso rápido de los equipos de emergencias, permitiendo el acceso a toda clase de vehículos.

Foto 16: Aspecto del vial principal y cuneta.

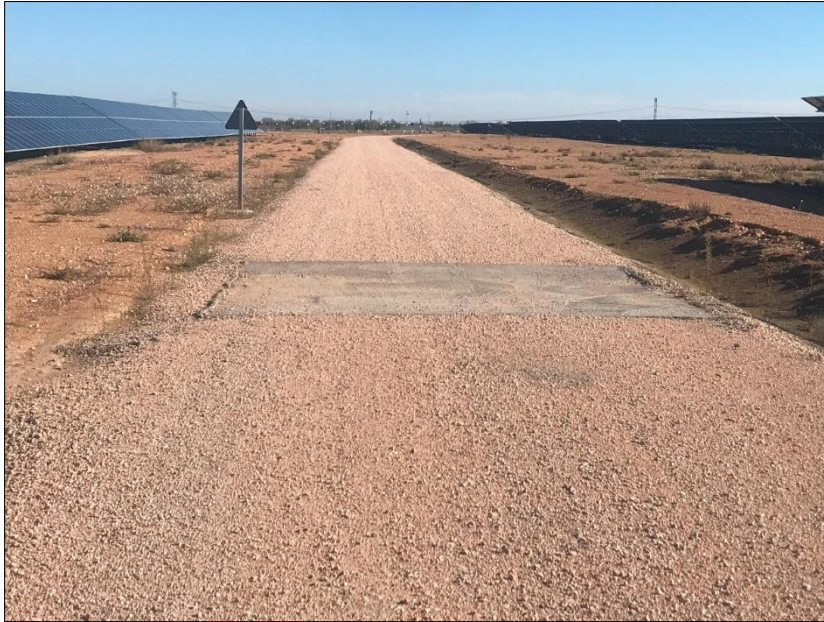
Los canales de drenaje se encuentran en general en buen estado.

Foto 17: Aspecto de uno de los drenajes perpendiculares a un camino interior de la PSFV SEDEIS V.

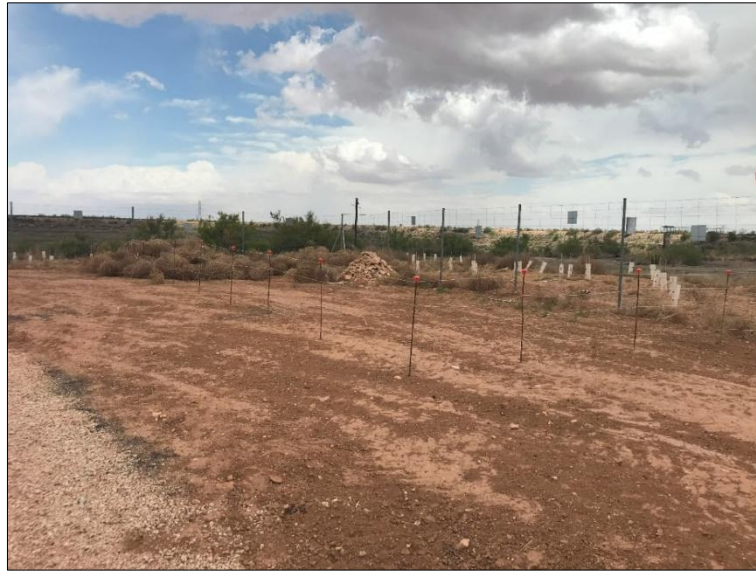
Se acopia la vegetación rodada en diferentes zonas de la PSFV para evitar daños en el vallado debido a la acumulación de estas.

Foto 18: Zonas de acopio de vegetación rodada.
