INFORME DE VIGILANCIA AMBIENTAL

SEGUNDO INFORME TRIMESTRAL

PSFV SEDEIS V

T.M. DE ANDORRA (TERUEL)

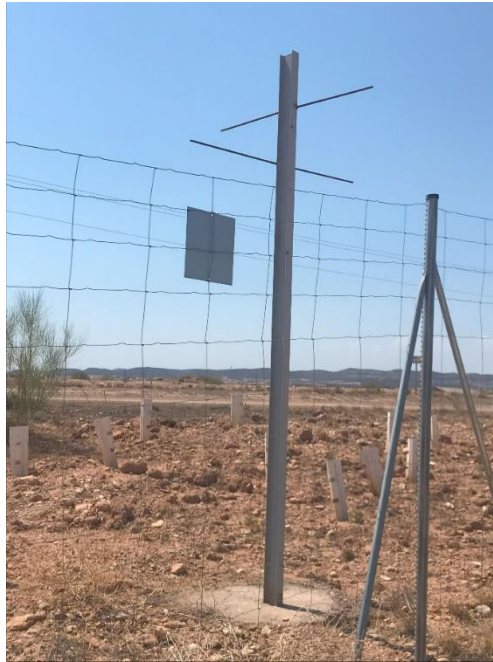
Foto 1: Postes posaderos

Los postes instalados en algunos vértices de la instalación se mantienen en buen estado, aunque durante las visitas del segundo trimestre no se ha observado ningún ave haciendo uso de los mismos.

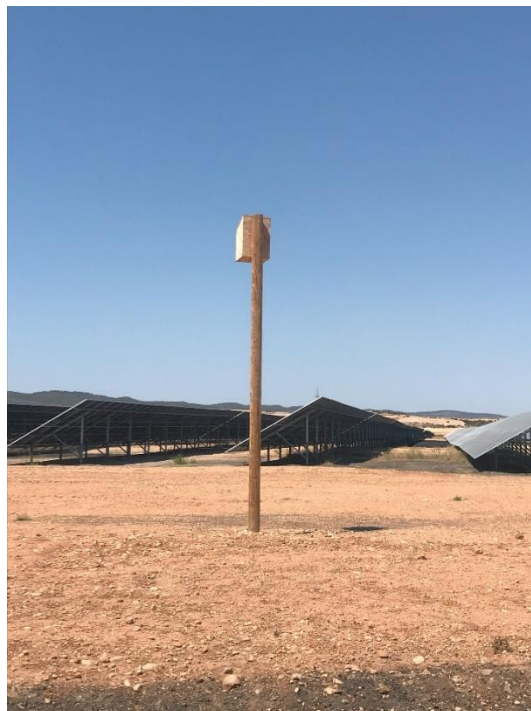
Foto 2: Caja nido dentro de la PSFV SEDEIS V.

Las cajas nido instaladas en algunos puntos de la instalación se mantienen en buen estado, aunque durante las visitas del presente trimestre no se ha observado ningún ave haciendo uso de los mismos.

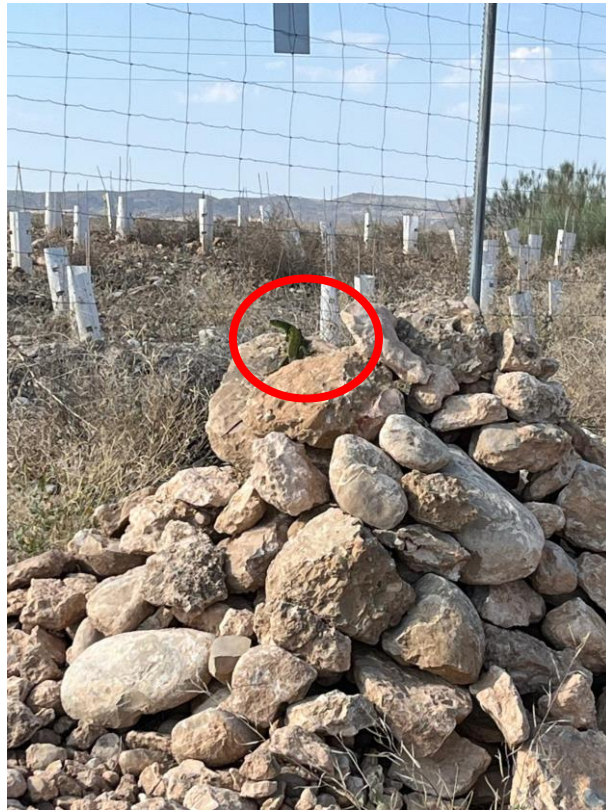
Foto 3: Majano con lagarto ocelado en el interior de la PSFV SEDEIS V.

Los majanos instalados en el interior del perímetro se encuentran en buenas condiciones. Gran parte de ellos se encuentran rodeados de vegetación que los hace más atractivos para la fauna. Cabe indicar que durante la última visita del 25 de julio se detectó un lagarto ocelado en uno de los majanos lo que indica el éxito de los mismos.

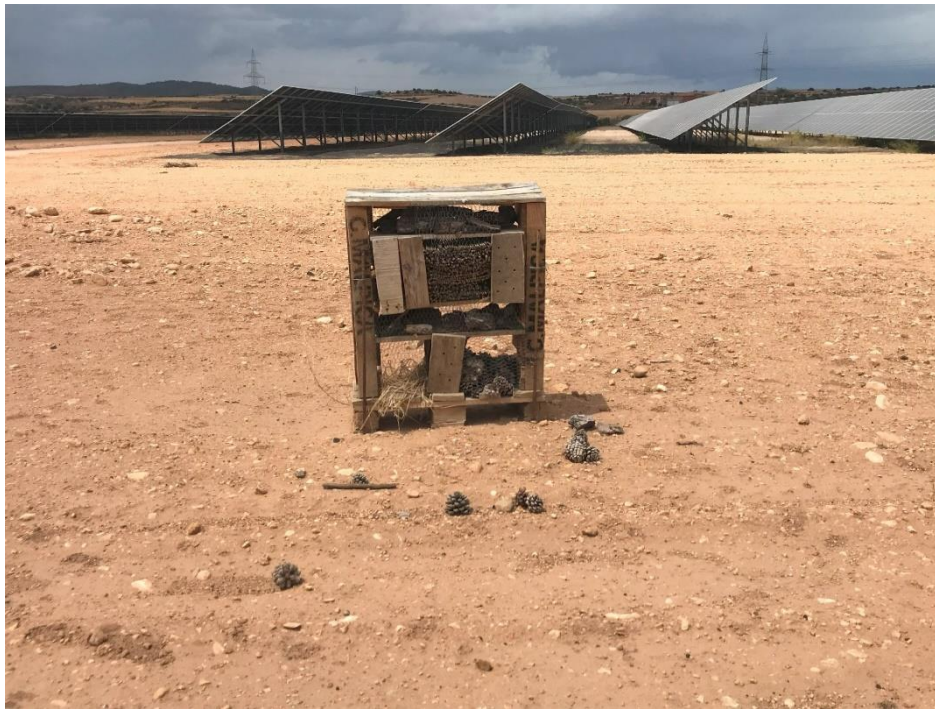
Foto 5: Hotel de insectos dañado.

Durante el primer trimestre se detectó un hotel de insectos con la malla metálica dañada, en el cual se habían salido varias piñas, a fecha de la última visita continuaba en el mismo estado. El resto de hoteles están en buenas condiciones.

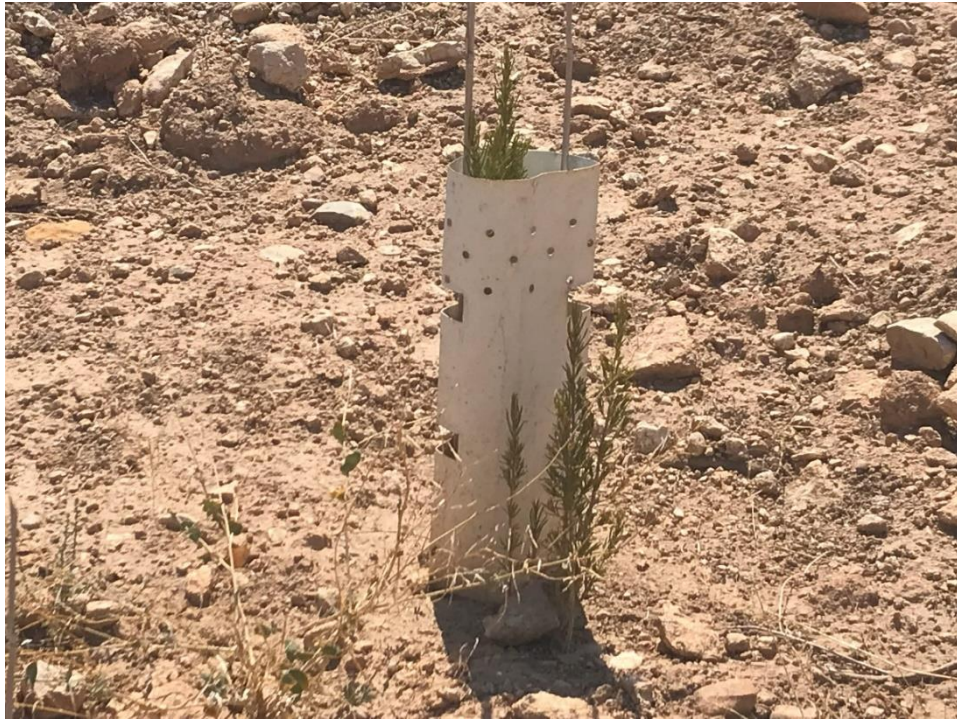
Foto 6: Plantón con éxito.

Esta está prosperando y la vegetación natural está colonizando los espacios entre plantones, durante el mes de julio se han realizado riegos.

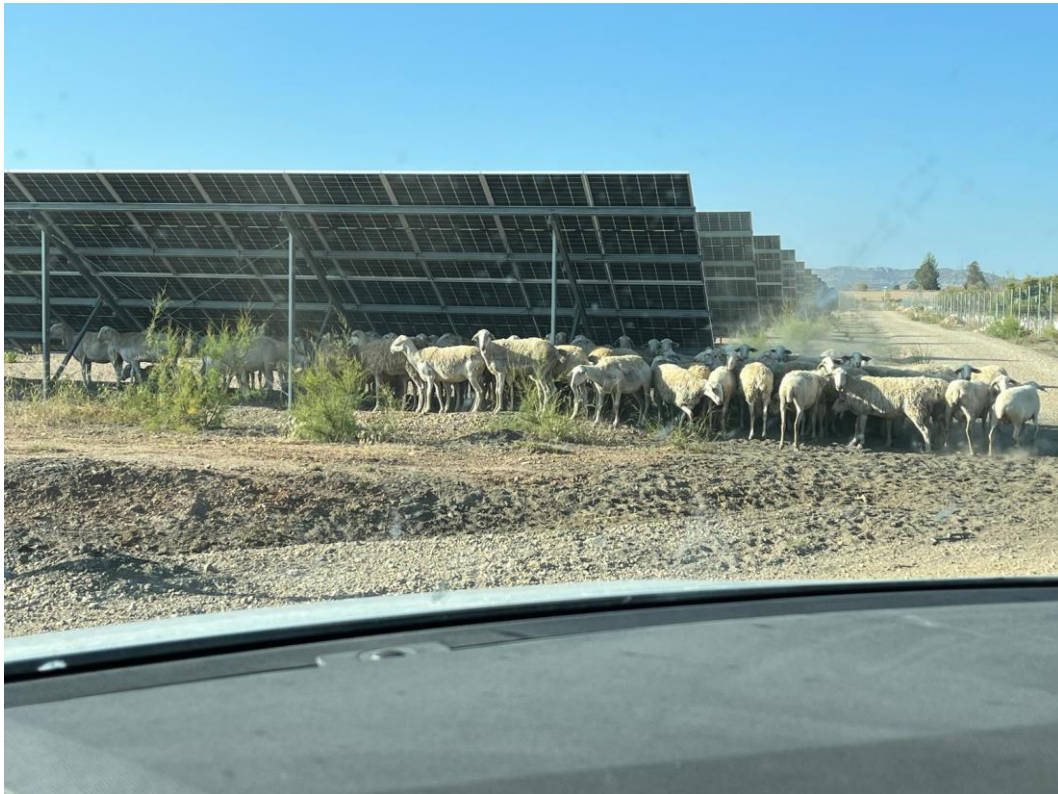
Foto 8: Rebaño de ovejas en el interior de la PSFV SEDEIS V.

Siguiendo estas instrucciones, se ha introducido un rebaño de ovejas en el recinto de la planta solar para reducir el porte de la vegetación en las zonas en las que sea necesario

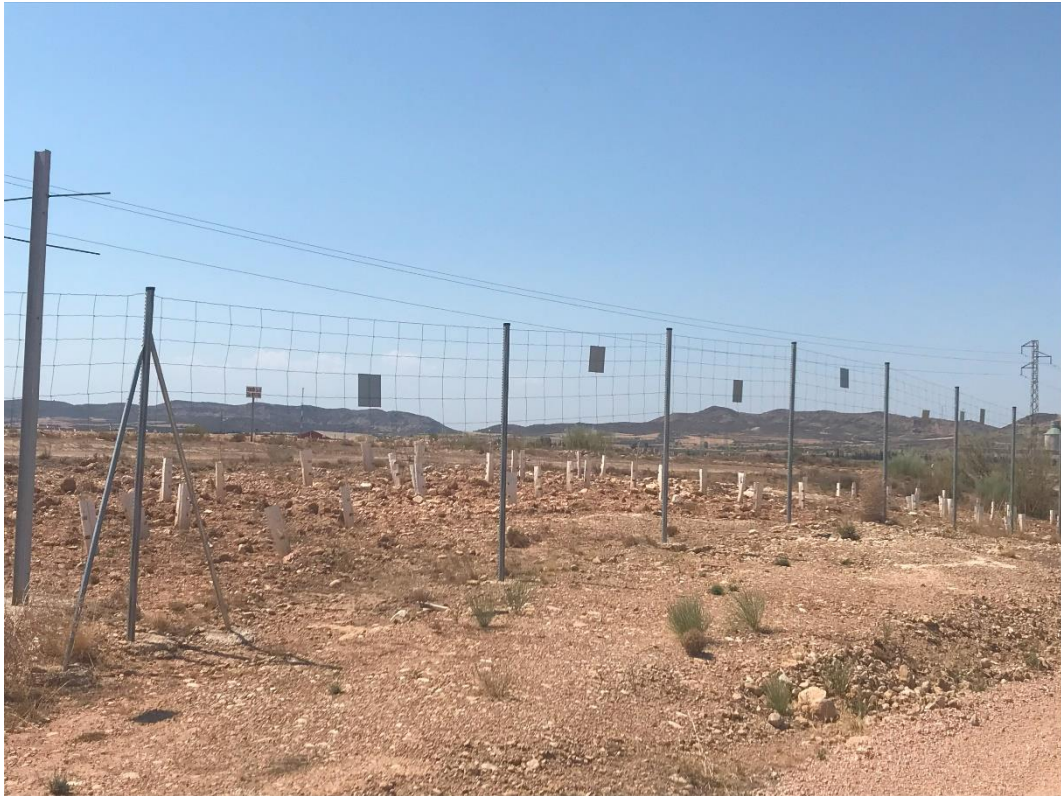
Foto 9: Placas anticolisión.

El vallado se encuentra en buenas condiciones con los pasos de fauna. Durante el mes de junio se detectó algún panel anticolidión en el suelo, en el mes de julio ya estaban repuestos y en buenas condiciones.

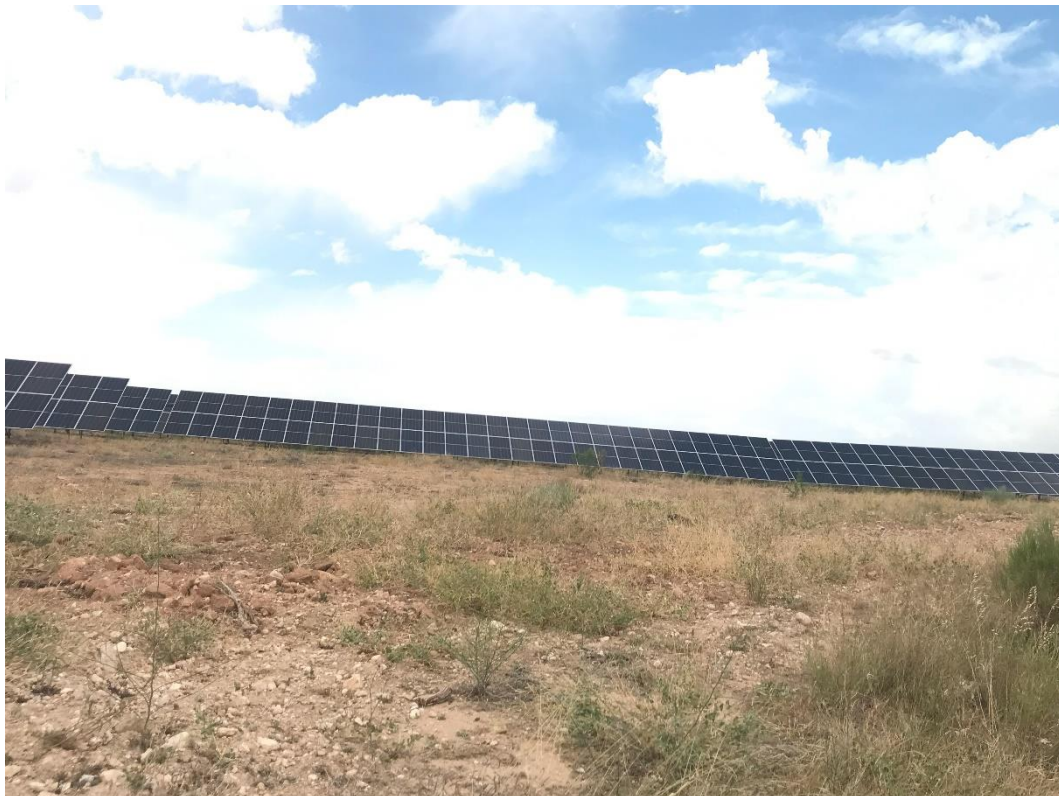
Foto 11: Vegetación natural en el interior de la PSFV SEDEIS V.

La revegetación natural en el interior de la planta solar fotovoltaica muestra un desarrollo irregular, con amplias zonas desprovistas de vegetación y otras con vegetación incipiente. Tan solo en algunos espacios entre las hileras de paneles o bajo los mismos se ha desarrollado vegetación de porte alto.

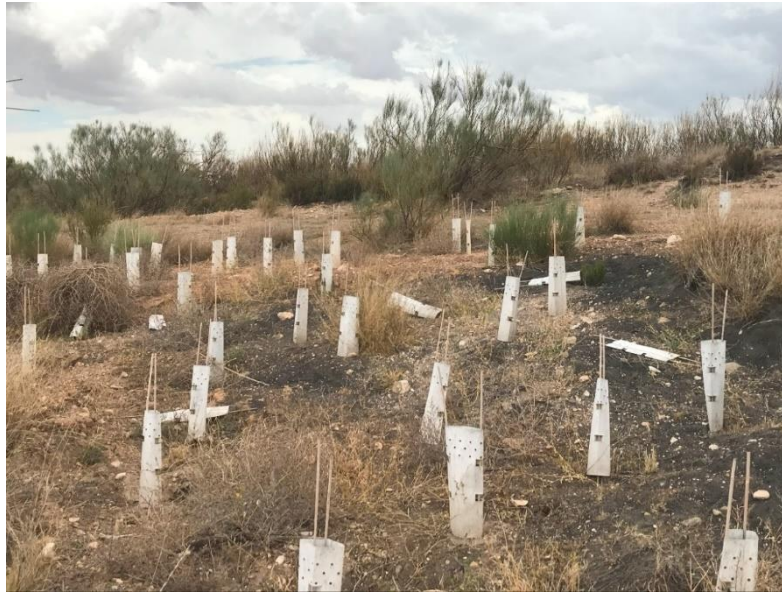
Foto 13: Postes protectores caídos en el exterior de la planta.

A lo largo del presente trimestre de estudio se han encontrado postes protectores en el exterior de la planta solar fotovoltaica que debido al viento se han caído. Al tratarse de protectores biodegradables el impacto medioambiental es mínimo.

- No se han registrado fenómenos erosivos durante el presente trimestre.
- A lo largo del presente trimestre de estudio se han encontrado postes protectores en el exterior de la planta solar fotovoltaica que debido al viento se han caído. Al tratarse de protectores biodegradables el impacto medioambiental es mínimo.

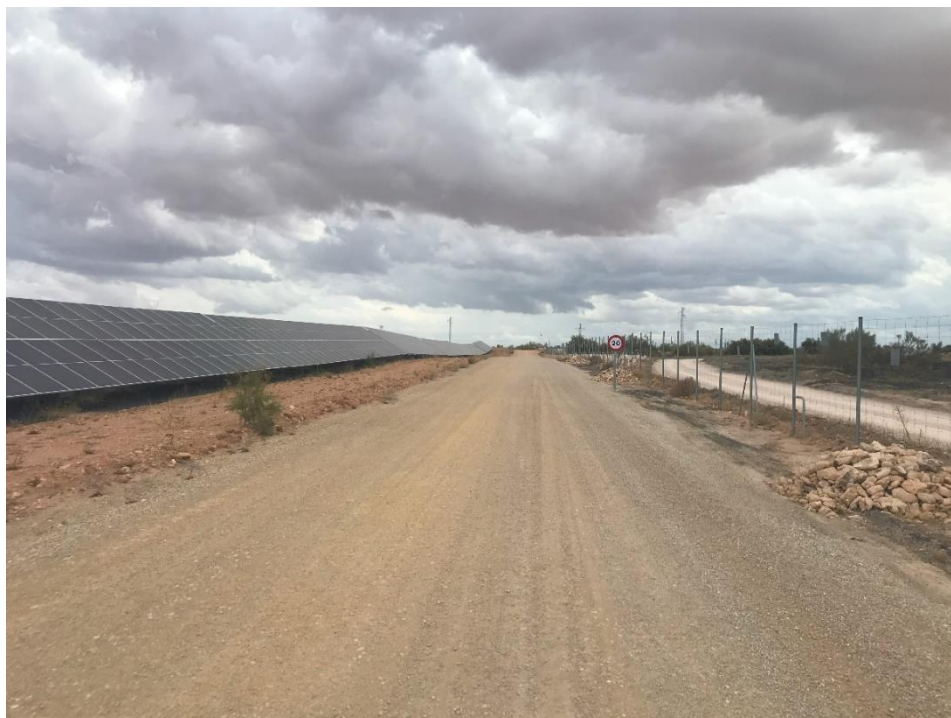
Foto 14: Aspecto del vial principal y cuneta.

El estado de los viales tanto interiores como de acceso a la planta solar fotovoltaica es bueno, de manera que no dificultarían o impedirían un eventual acceso rápido de los equipos de emergencias, permitiendo el acceso a toda clase de vehículos.

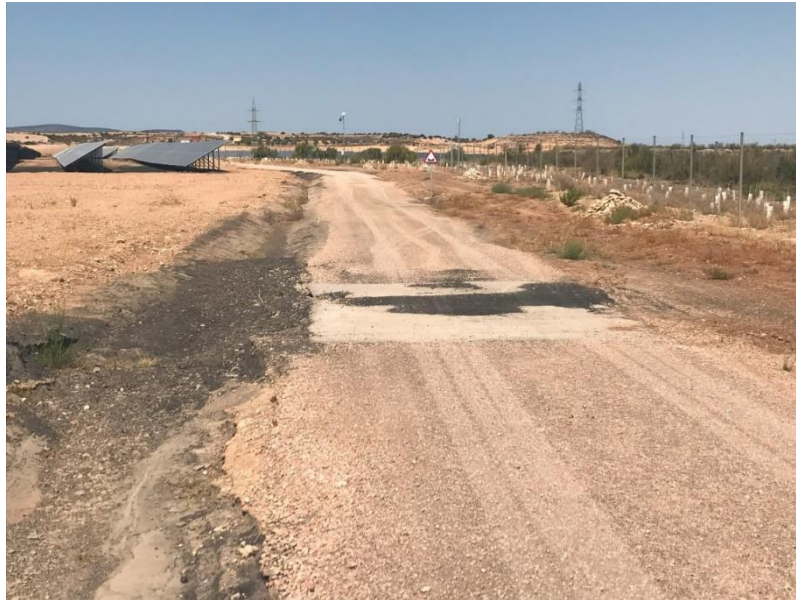
Foto 15: Aspecto de uno de los drenajes perpendiculares a un camino interior de la PSFV SEDEIS V.

Los canales de drenaje se encuentran en general en buen estado.

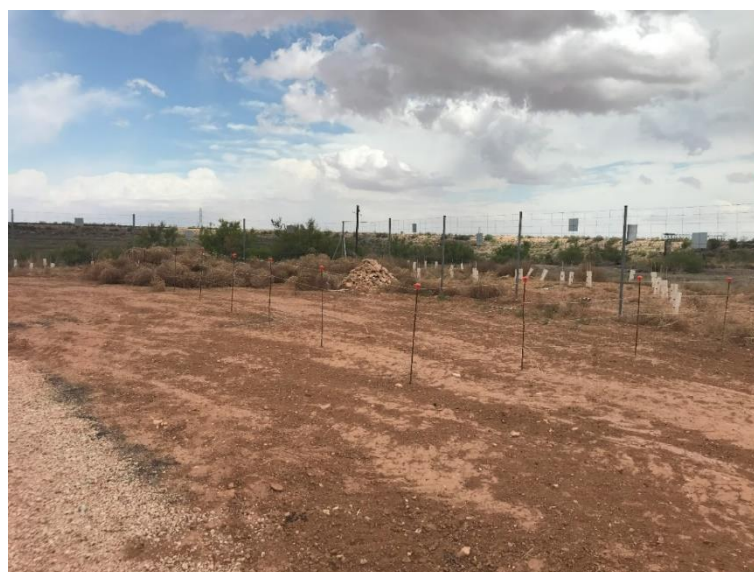
Foto 16: Zonas de acopio de vegetación rodada.

Se ha recorrido en coche el perímetro del vallado y no se han detectado alteraciones ni defectos en ninguna de las visitas. Se está procediendo al acopio de vegetación rodada en diferentes zonas de la PSFV para evitar daños en el vallado debido a la acumulación de estas.
