# INFORME DE VIGILANCIA AMBIENTAL

| Nombre de la instalación: | PSFV Sedeis V |

## CUARTO INFORME TRIMESTRAL

### PSFV SEDEIS V

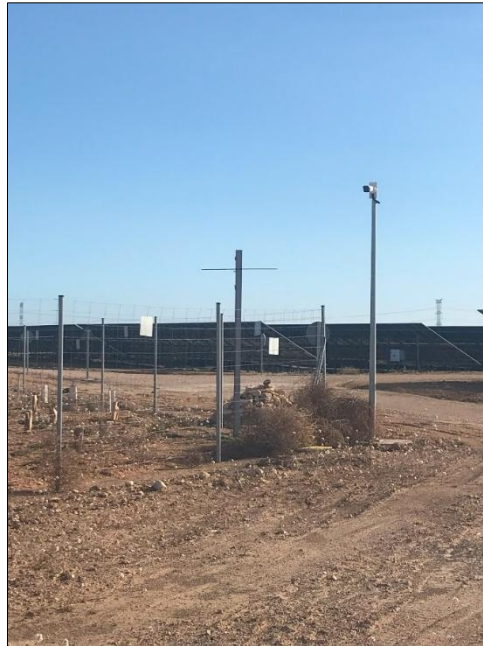
Foto 1: Postes posaderos

Los postes instalados en algunos vértices de la instalación se mantienen en buen estado, aunque durante las visitas del segundo trimestre no se ha observado ningún ave haciendo uso de los mismos.

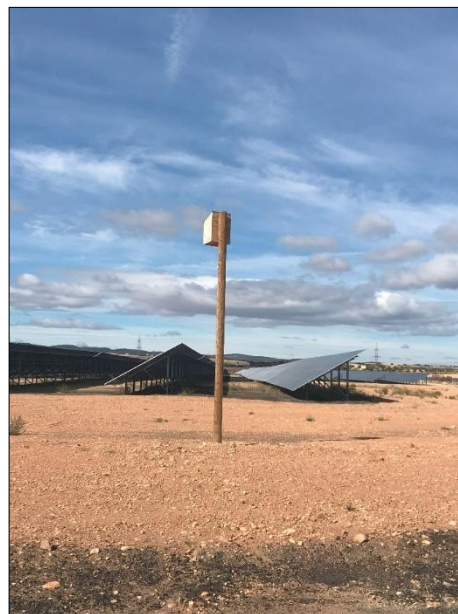
Foto 2: Caja nido dentro de la PSFV SEDEIS V.

Las cajas nido instaladas en algunos puntos de la instalación se mantienen en buen estado, aunque durante las visitas del presente trimestre no se ha observado ningún ave haciendo uso de los mismos.

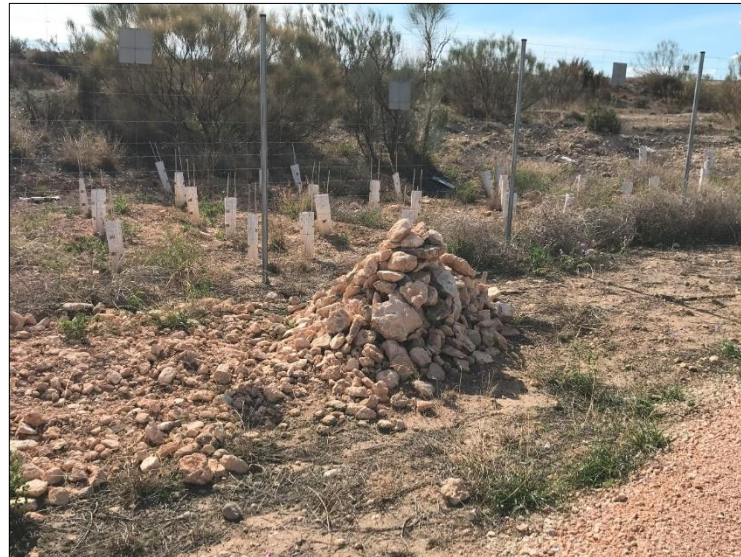
Foto 3: Majano en las inmediaciones de uno de los viales interiores.

Los majanos instalados en el interior del perímetro se encuentran en buenas condiciones. Gran parte de ellos se encuentran rodeados de vegetación que los hace más atractivos para la fauna.

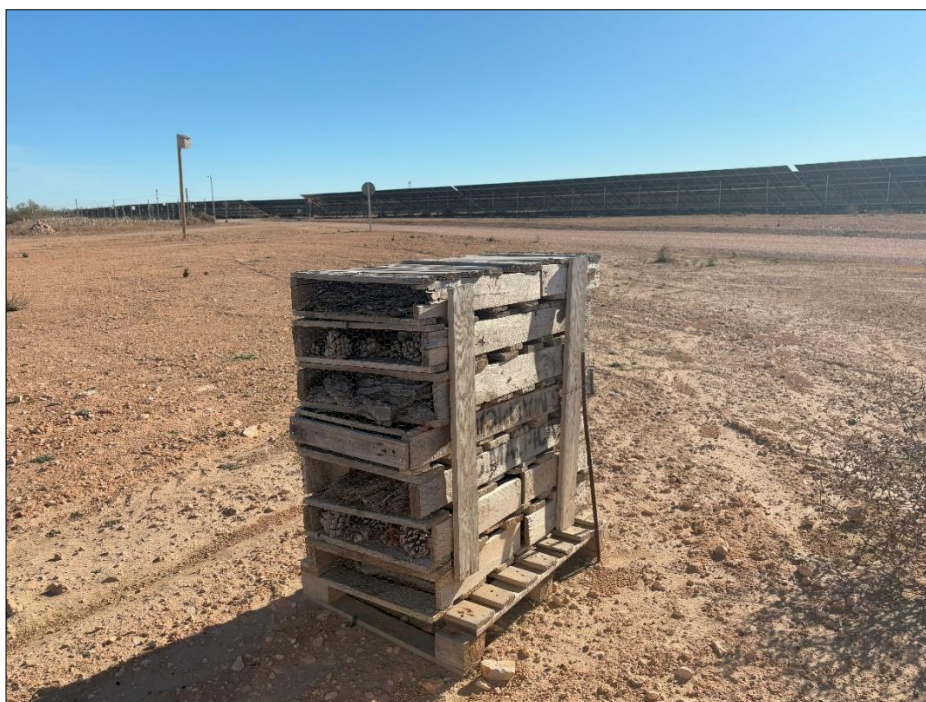
Foto 4: Hotel de insectos.

Los hoteles de insectos se encuentran en buen estado.

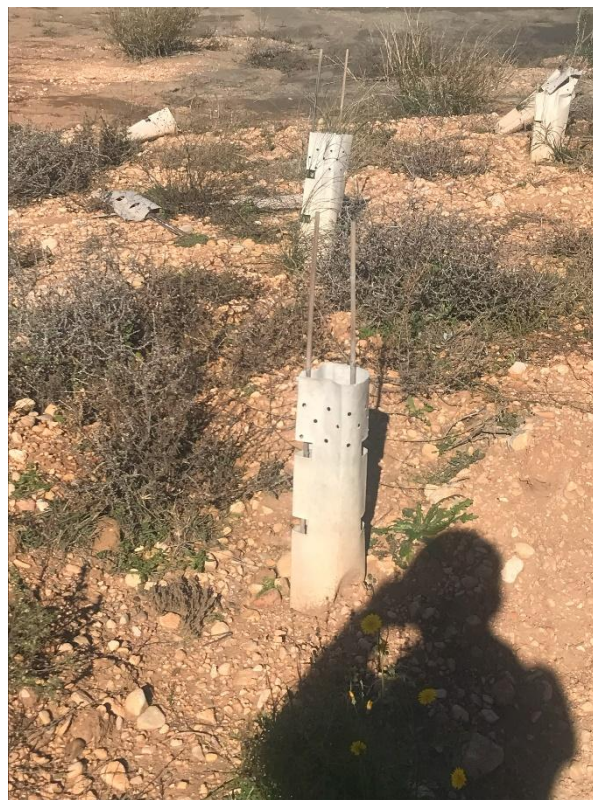
Foto 5: Plantones afectados.

Existen plantas que se han visto afectadas debido a los trabajos. La contrata que está llevando a cabo estos trabajos (NERVIÓN) ha indicado a esta supervisión ambiental que se hará cargo de plantar en estas zonas que se han visto afectadas. Durante este mes se observa que se han llevado a cabo reposición de marras (+/- 1500 nuevas plantas).

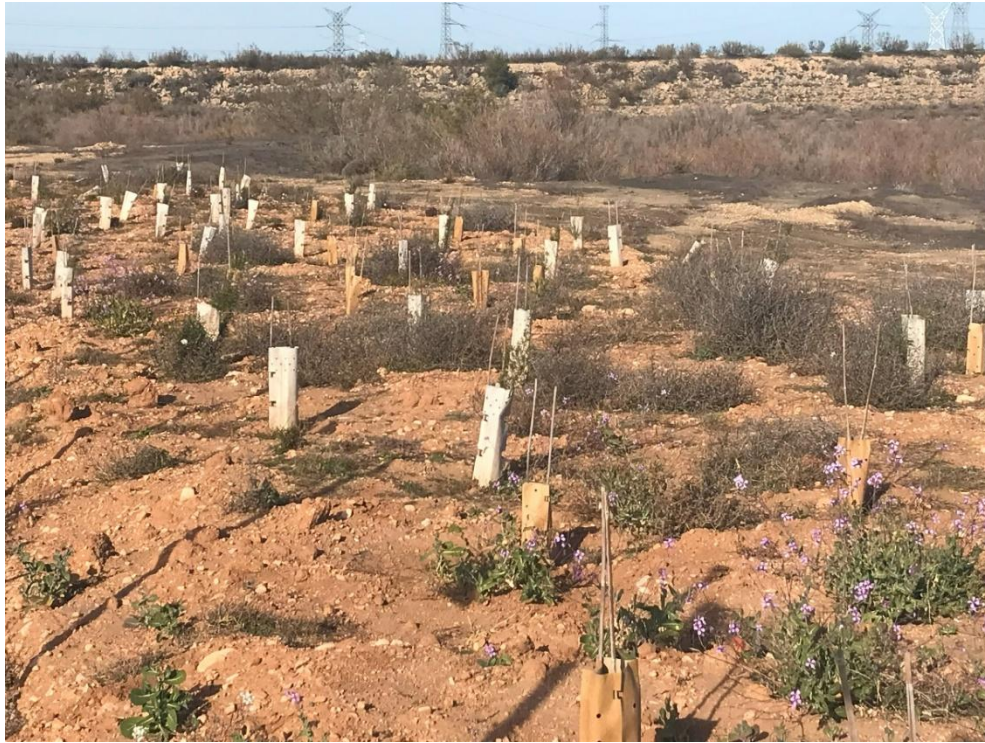
Foto 6: Pantalla vegetal rodeada de vegetación natural.

La pantalla vegetal está prosperando. La vegetación natural está colonizando los espacios entre plantones. Durante el mes de noviembre no se han realizado riegos ya que las lluvias durante este mes han sido persistentes. Cabe indicar que en los trabajos que se están llevando a cabo en la PSFV Mudéjar, la línea de evacuación va paralela al cerramiento de la PSFV Sedés V por la zona oeste.

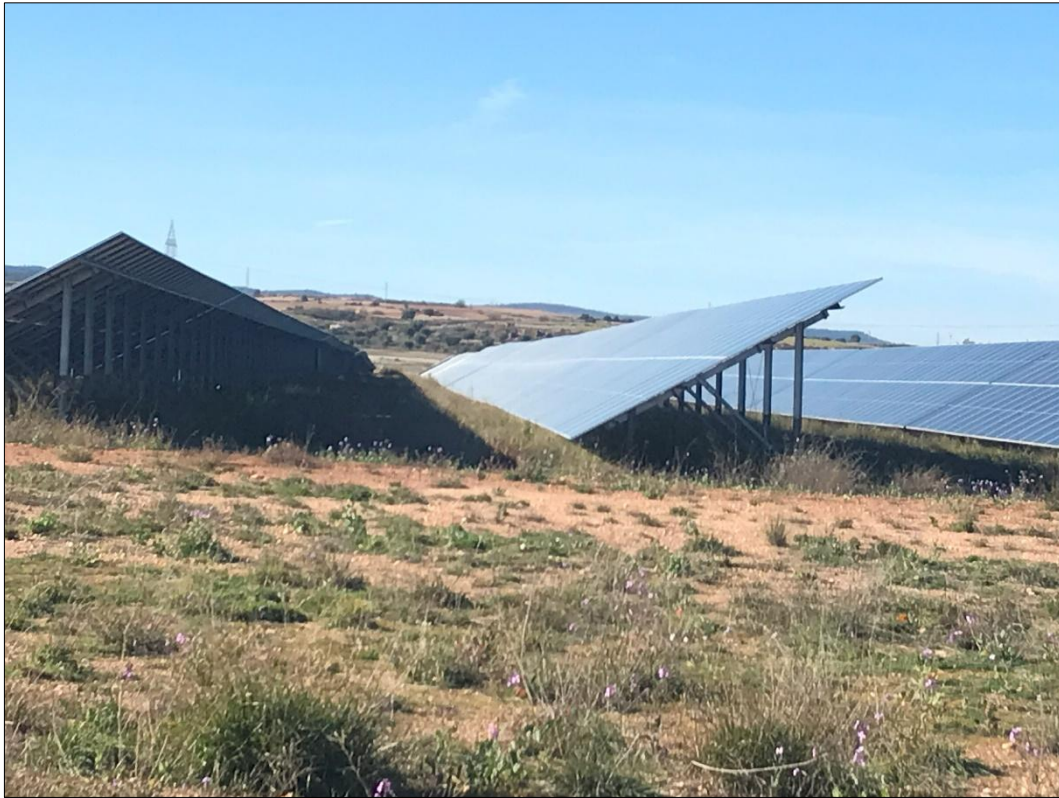
Foto 7: Vegetación en el interior del perímetro.

Siguiendo estas instrucciones, se ha introducido un rebaño de ovejas en el recinto de la planta solar para reducir el porte de la vegetación en las zonas en las que sea necesario.

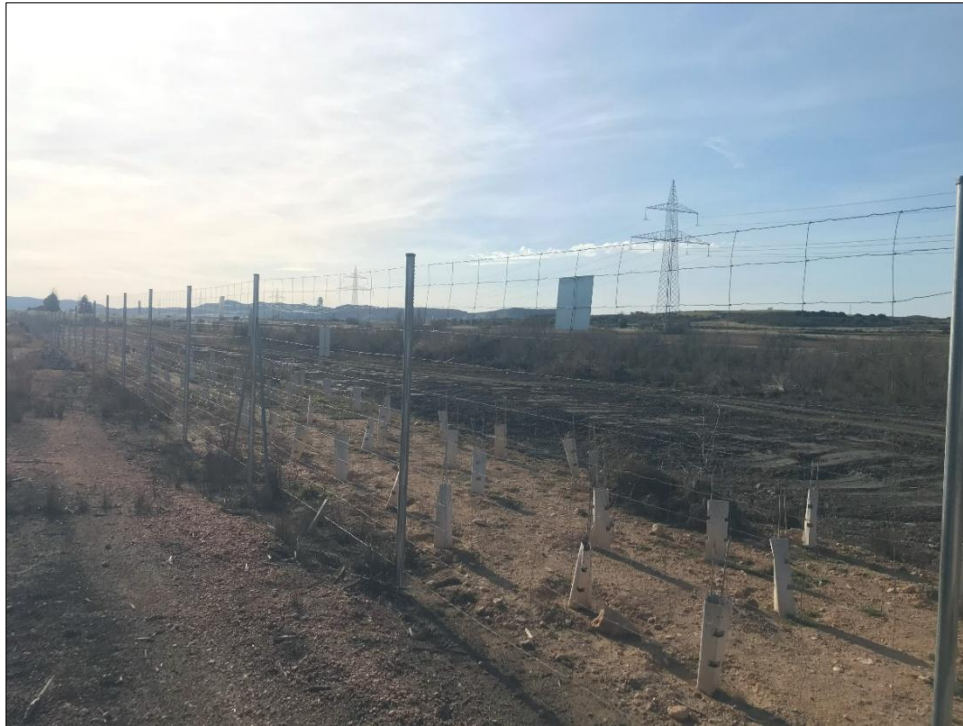
Foto 8: Placas anticolidión.

El vallado se encuentra en buenas condiciones con los pasos de fauna. No se ha detectado ningún panel anticolidión en el suelo.

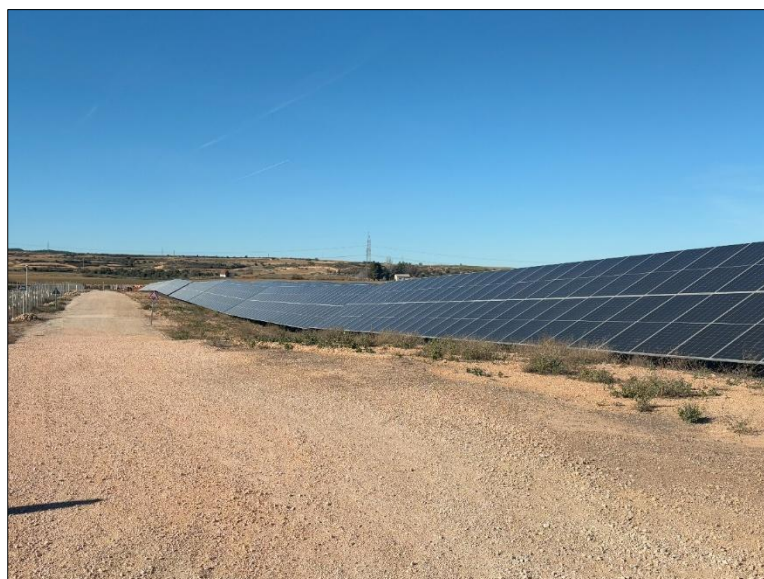
Foto 13: Aspecto del vial principal y cuneta.

El estado de los viales tanto interiores como de acceso a la planta solar fotovoltaica es bueno, de manera que no dificultarían o impedirían un eventual acceso rápido de los equipos de emergencias, permitiendo el acceso a toda clase de vehículos.

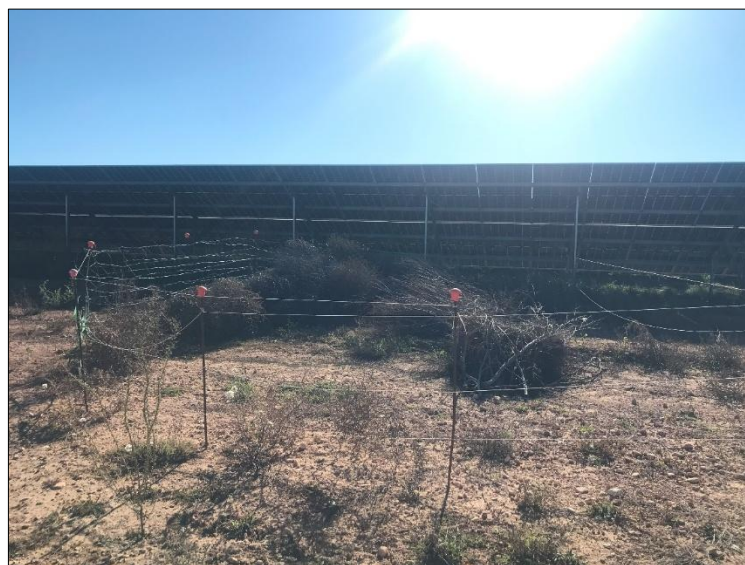
Foto 15: Zonas de acopio de vegetación rodada.

Se ha recorrido en coche el perímetro del vallado y no se han detectado alteraciones ni defectos en ninguna de las visitas. Se sigue acopiando la vegetación rodada en diferentes zonas de la PSFV para evitar daños en el vallado debido a la acumulación de estas.
