# INFORME DE VIGILANCIA AMBIENTAL

| Nombre de la instalación: | PSFV Sedeis V |

## PRIMER INFORME TRIMESTRAL 2025

### PSFV SEDEIS V

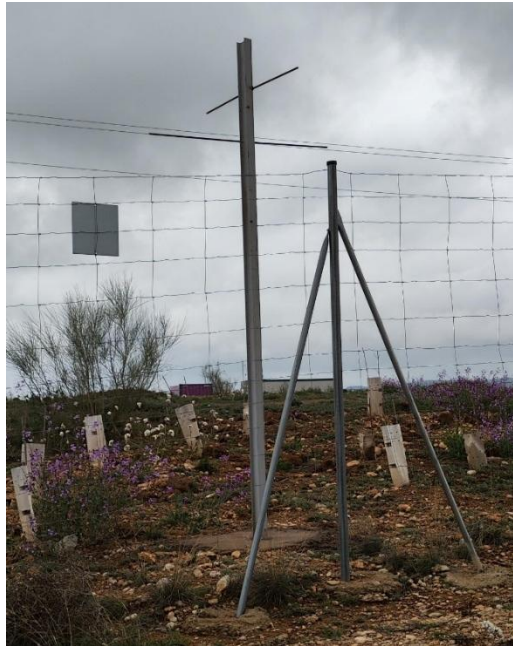
Foto 1: Postes posaderos

Los postes instalados en algunos vértices de la instalación se mantienen en buen estado, aunque durante las visitas del segundo trimestre no se ha observado ningún ave haciendo uso de los mismos.

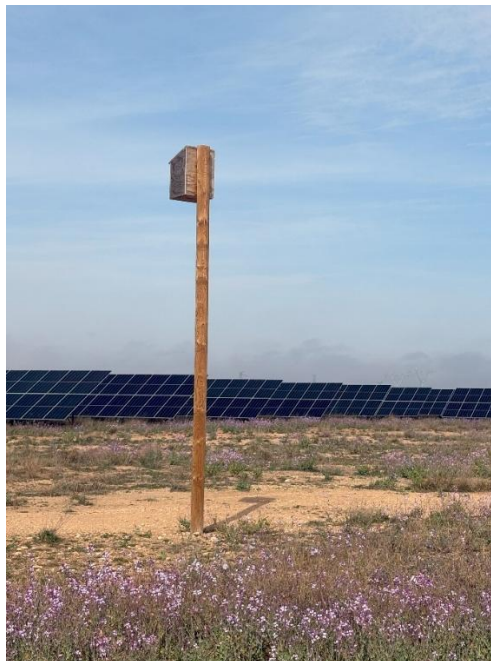
Foto 2: Caja nido dentro de la PSFV SEDEIS V.

Las cajas nido instaladas en algunos puntos de la instalación se mantienen en buen estado, aunque durante las visitas del presente trimestre no se ha observado ningún ave haciendo uso de los mismos.

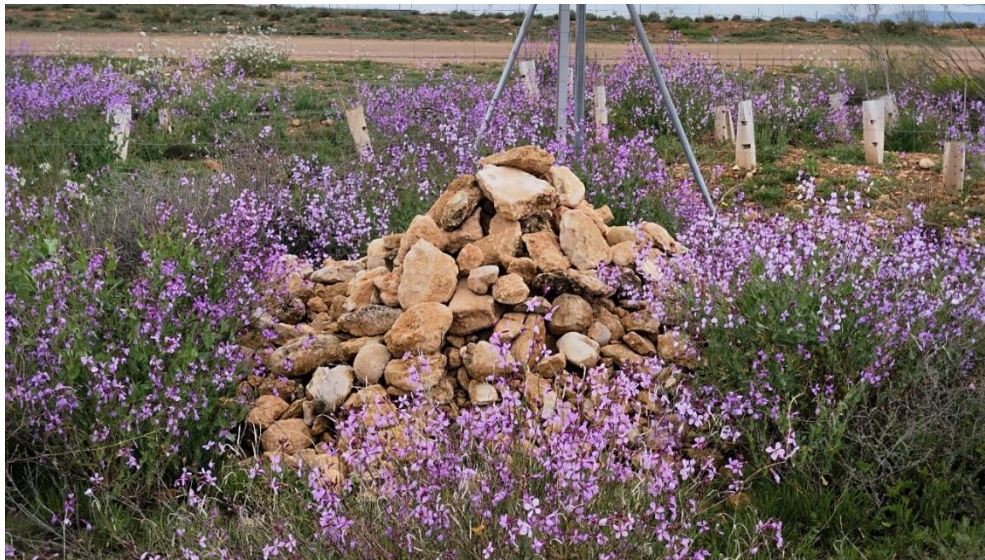
Foto 3: Majano en las inmediaciones de uno de los viales interiores.

Los majanos instalados en el interior del perímetro se encuentran en buenas condiciones. Gran parte de ellos se encuentran rodeados de vegetación que los hace más atractivos para la fauna.

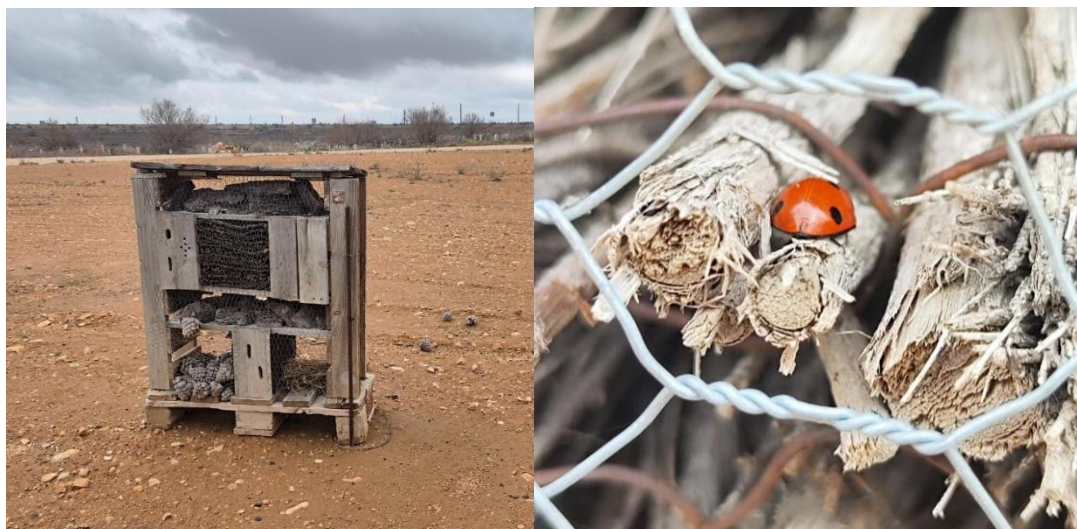
Foto 4: Hotel de insectos.

Los hoteles de insectos se encuentran en buen estado, se han detectado artrópodos en su interior.

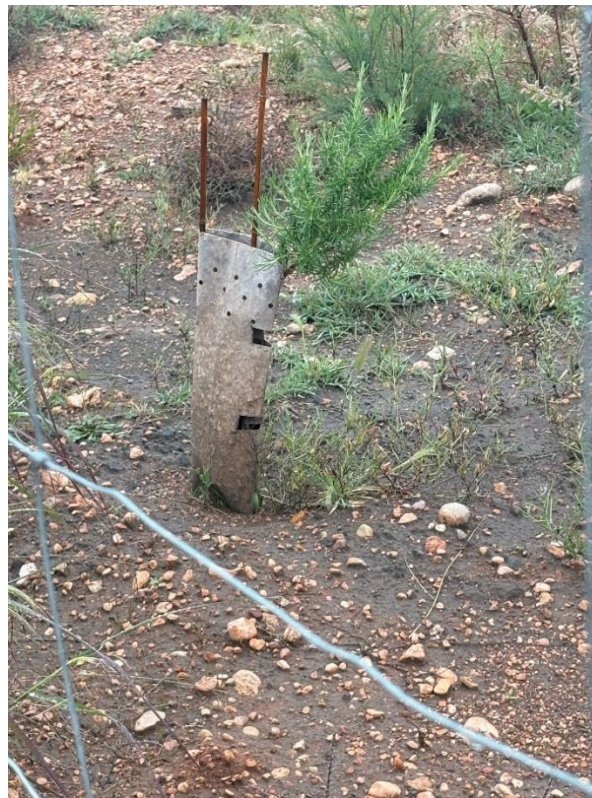
Foto 5: Plantones afectados.

Existen plantas que se han visto afectadas debido a los trabajos. La contrata que está llevando a cabo estos trabajos (NERVIÓN) ha indicado a esta supervisión ambiental que se hará cargo de plantar en estas zonas que se han visto afectadas. Durante al anterior periodo ya se habían llevado a cabo reposición de marras (+/- 1500 nuevas plantas).

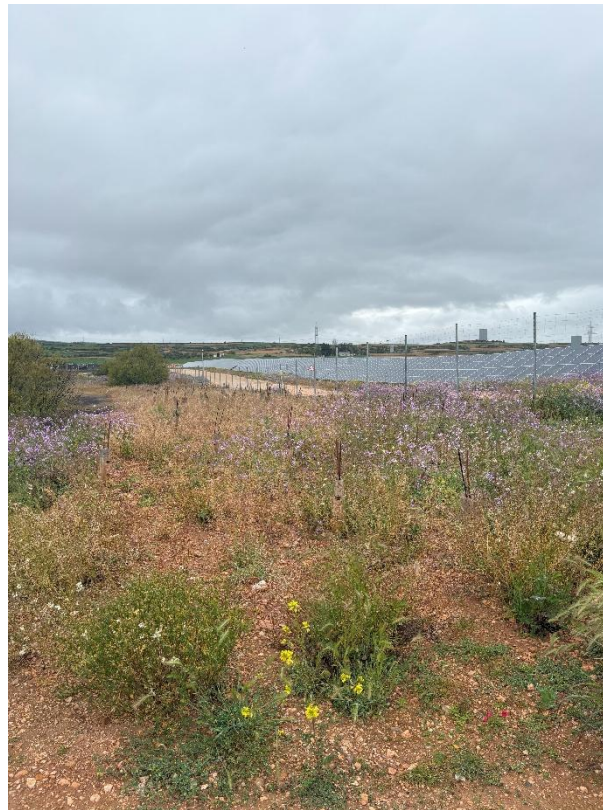
Foto 6: Pantalla vegetal rodeada de vegetación natural.

La pantalla vegetal está prosperando. La vegetación natural está colonizando los espacios entre plantones. No se han realizado riegos durante el periodo que abarca este informe ya que las lluvias han sido abundantes. Cabe indicar que en los trabajos que se están llevando a cabo en la PSFV Mudéjar, la línea de evacuación va paralela al cerramiento de la PSFV Sedés V por la zona oeste.

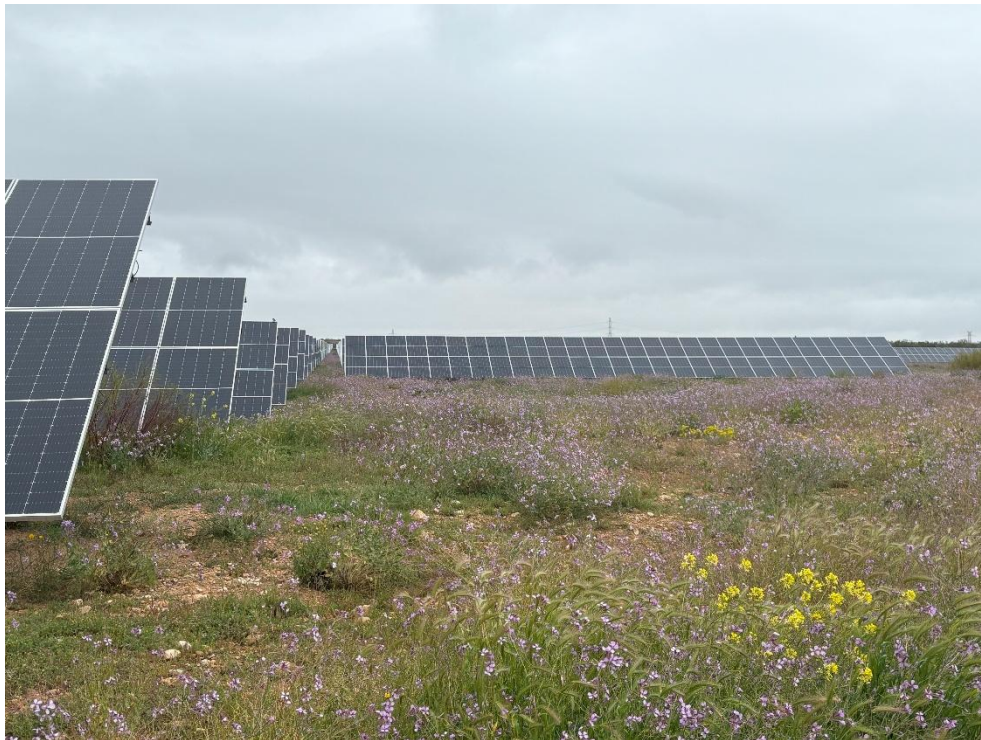
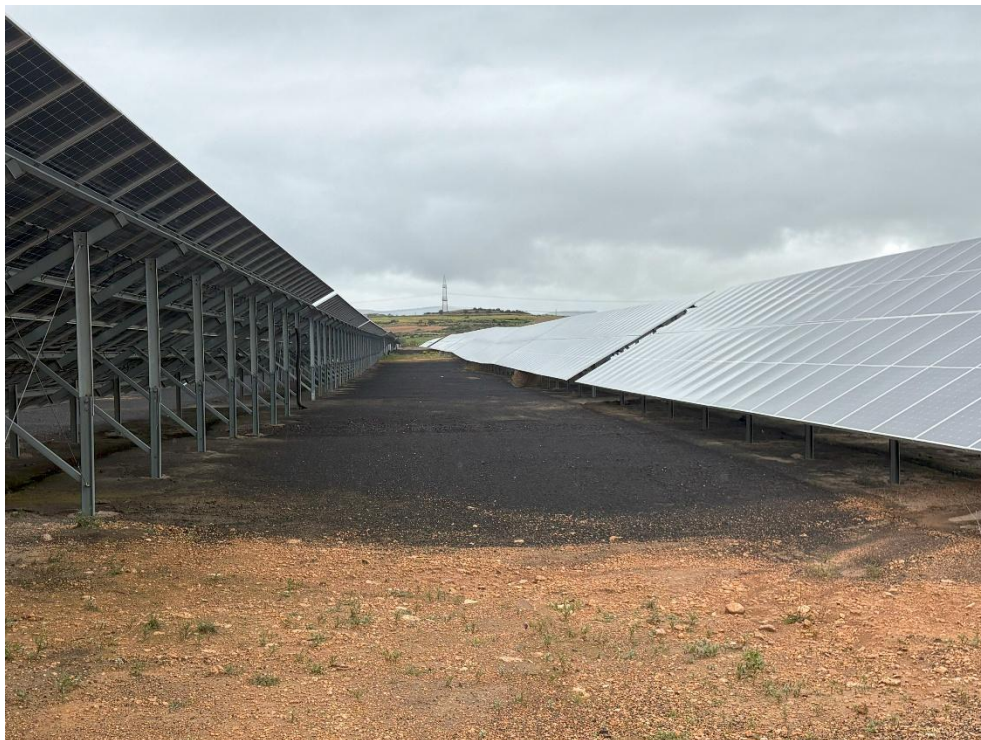
Siguiendo estas instrucciones, se ha introducido un rebaño de ovejas en el recinto de la planta solar para reducir el porte de la vegetación en las zonas en las que sea necesario.

Foto 7: Vegetación en el interior del perímetro.

Foto 8: Vegetación en el interior del perímetro.

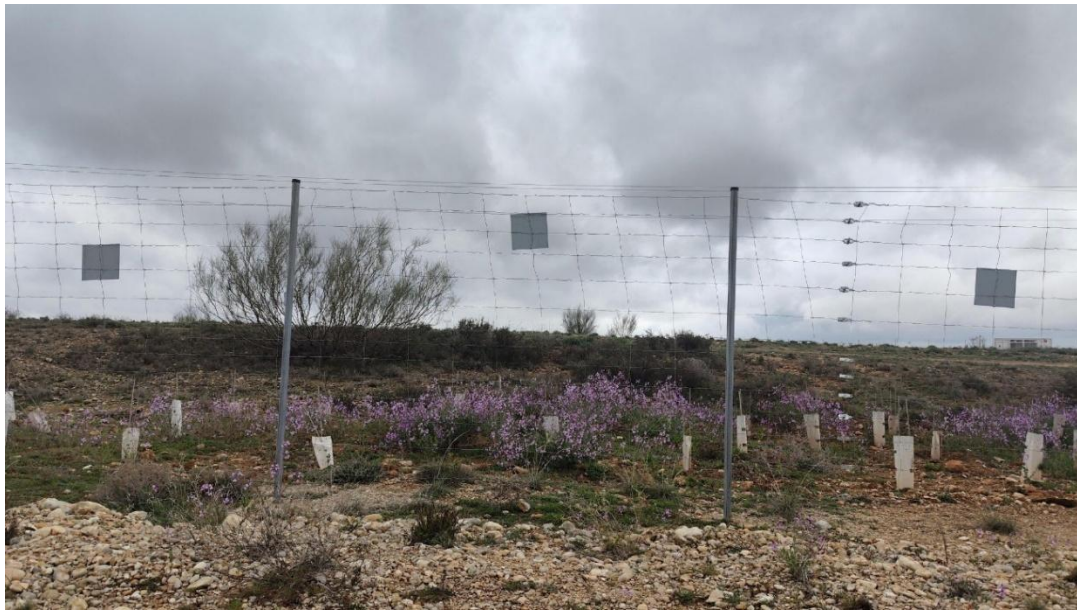
Foto 9: Placas anticolidión.

El vallado perimetral se encuentra en buenas condiciones, con los pasos para fauna. Se ha observado algún panel anticolidión en el suelo debido al aire. Se comunica a los responsables de mantenimiento para que procedan a su colocación.

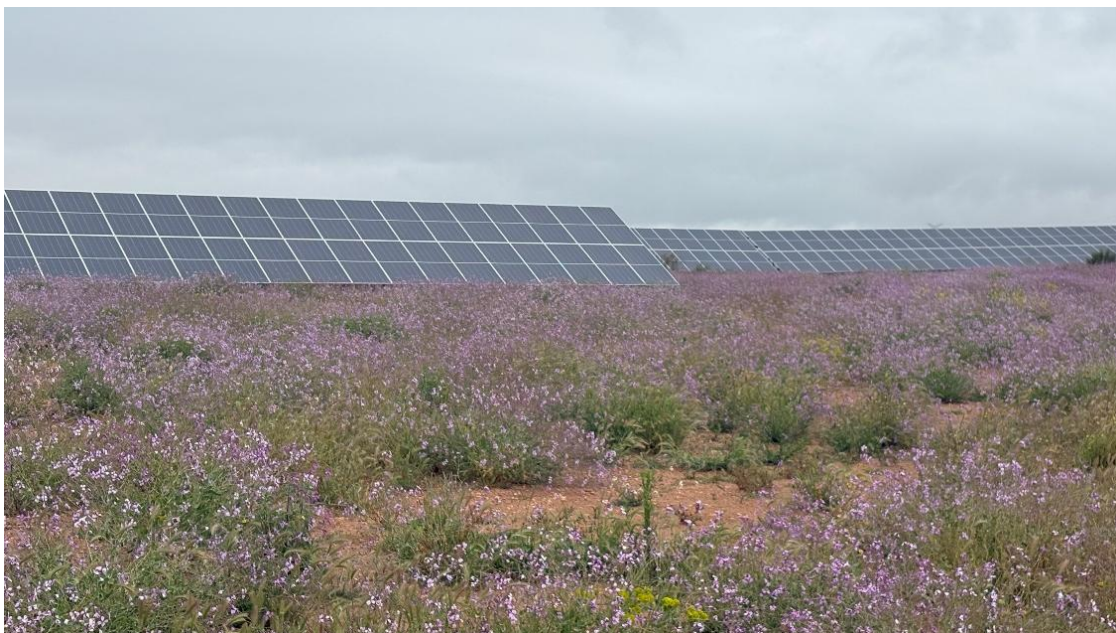
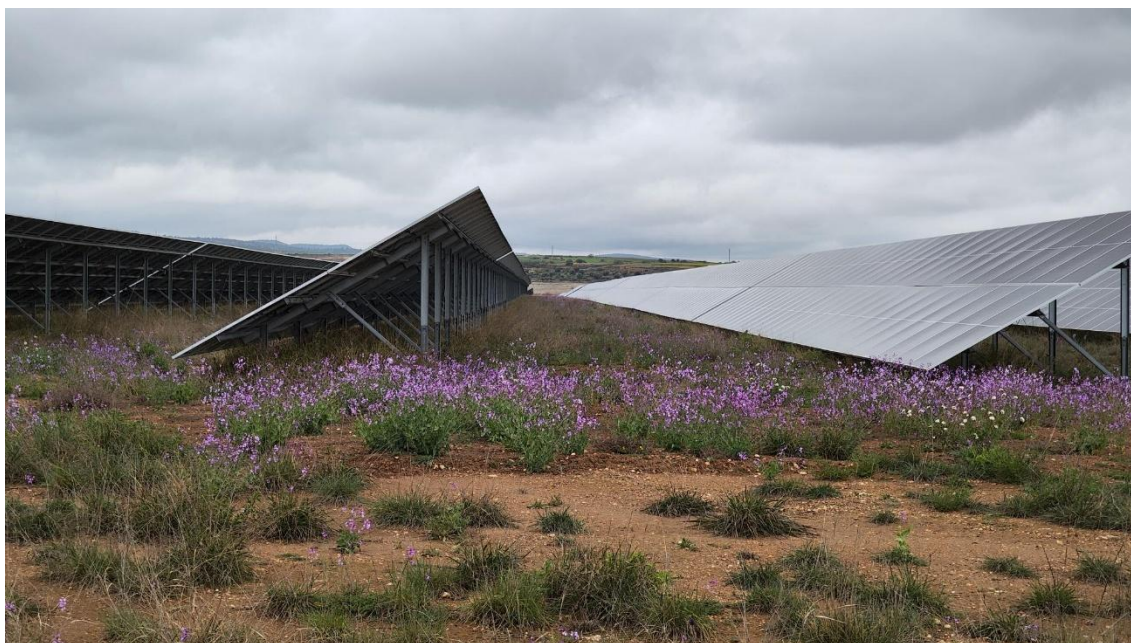
La revegetación natural en el interior de la planta solar fotovoltaica muestra un desarrollo irregular, con amplias zonas desprovistas de vegetación y otras con vegetación incipiente. Tan solo en algunos espacios entre las hileras de paneles o bajo los mismos se ha desarrollado vegetación de porte alto.

Foto 11: Vegetación natural en el interior de la PSFV SEDEIS V.

Foto 12: Vegetación natural entre paneles.

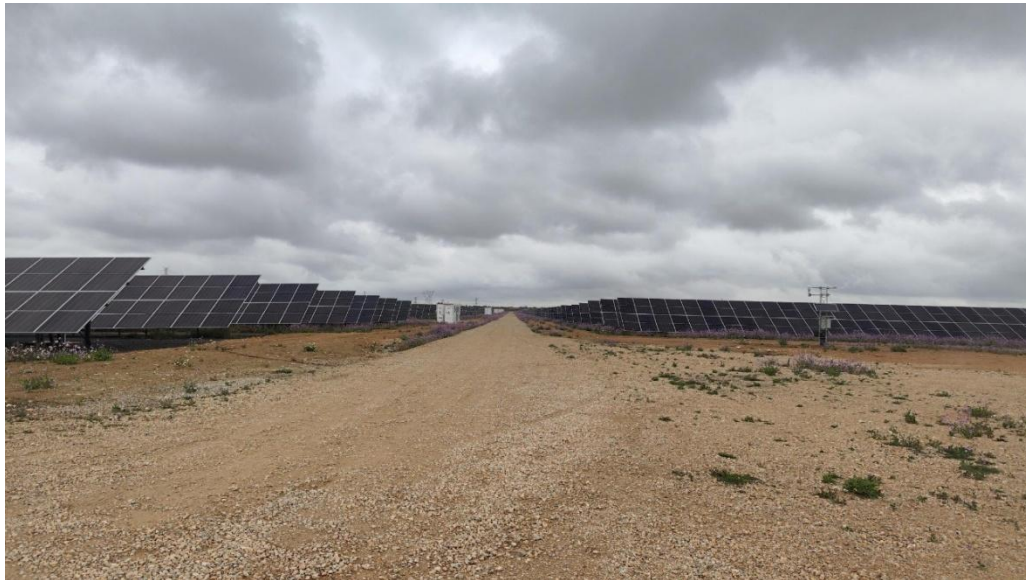
Foto 13: Aspecto del vial principal y cuneta.

El estado de los viales tanto interiores como de acceso a la planta solar fotovoltaica es bueno, de manera que no dificultarían o impedirían un eventual acceso rápido de los equipos de emergencias, permitiendo el acceso a toda clase de vehículos.

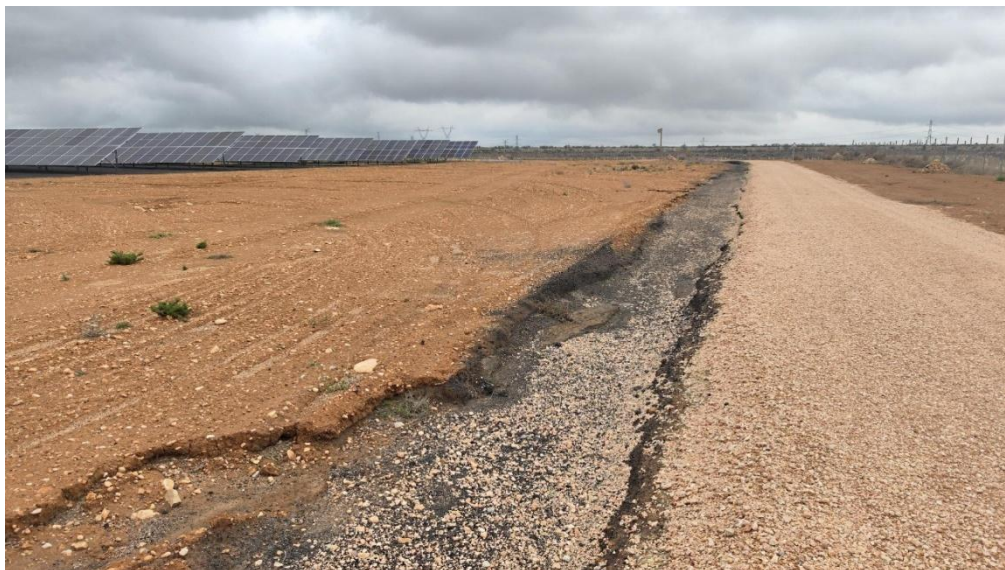
Foto 14: Aspecto de uno de los drenajes perpendiculares a un camino interior de la PSFV SEDEIS V.

Los canales de drenaje se encuentran en general en buen estado.

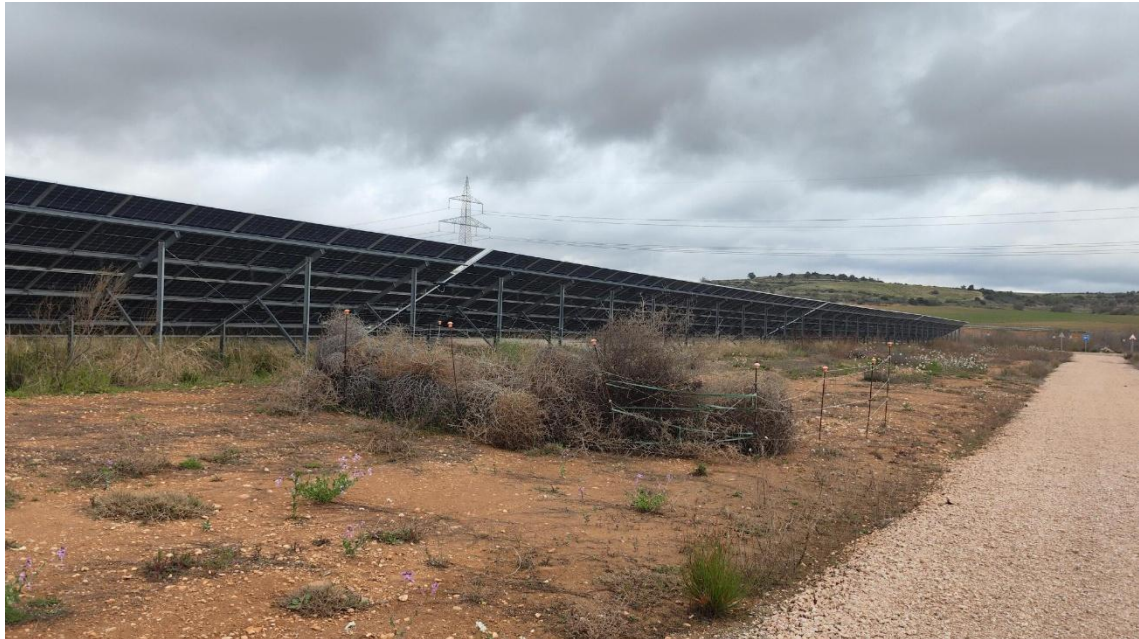
Foto 15: Zonas de acopio de vegetación rodada.

Se ha recorrido en coche el perímetro del vallado y no se han detectado alteraciones ni defectos en ninguna de las visitas. Se sigue acopiando la vegetación rodada en diferentes zonas de la PSFV para evitar daños en el vallado debido a la acumulación de estas.
