Nombre de la instalación:	FV TAMBORES I
Provincia/s ubicación de la instalación:	ZARAGOZA
Nombre del titular	Energías Renovables de Ixón, S.L.
CIF del titular:	B87896221
Nombre de la empresa de vigilancia:	Técnica y Proyectos S.A.
Tipo de EIA:	Ordinaria
Informe de FASE de:	EXPLOTACIÓN
Periodicidad del informe según DIA	Cuatrimestral
Año de seguimiento nº:	AÑO 4
Nº de informe y año de seguimiento:	INFORME nº1 del AÑO 4
Periodo que recoge el informe:	Agosto 2024-Noviembre 2024

■ Noviembre 2024

6. SEGUIMIENTO DEL PLAN DE VIGILANCIA AMBIENTAL – CUATRIMESTRE Nº1 DEL AÑO 4

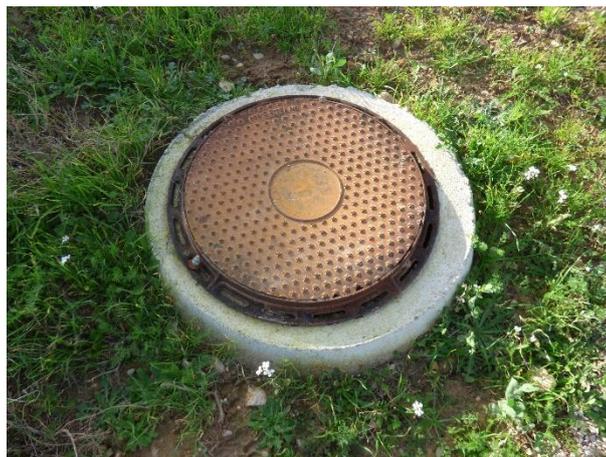
TYPSA ha inspeccionado de manera periódica el depósito estanco así como las tuberías que conducen las aguas residuales desde los aseos hasta dicho depósito, sin que se hayan apreciado indicios de vertidos a Dominio Público Hidráulico.

Imagen 1. Tapa de acceso al depósito estanco, sin evidencias de desbordamientos

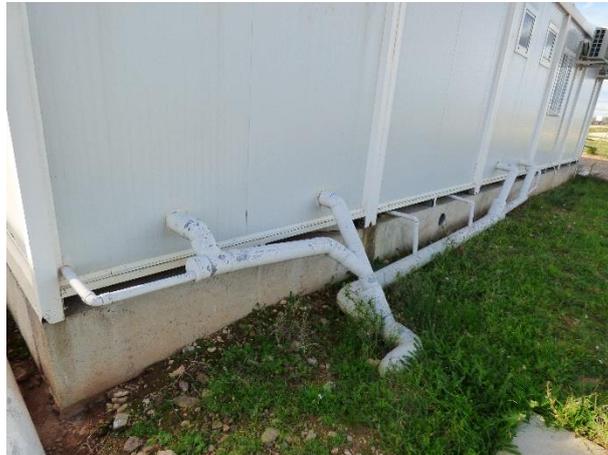
Imagen 2. Tuberías de salida de las aguas residuales de los aseos del edificio de O&M, sin evidencias de desbordamientos

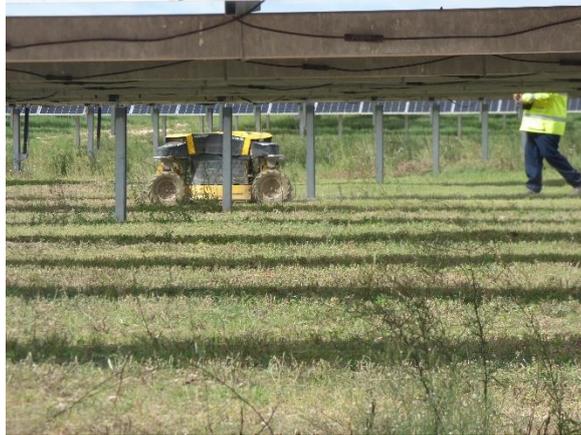
Durante el presente cuatrimestre, el mantenimiento de la cobertura vegetal se ha llevado a cabo principalmente mediante medios mecánicos.

Imagen 3. Máquina utilizada para el mantenimiento de la cobertura vegetal

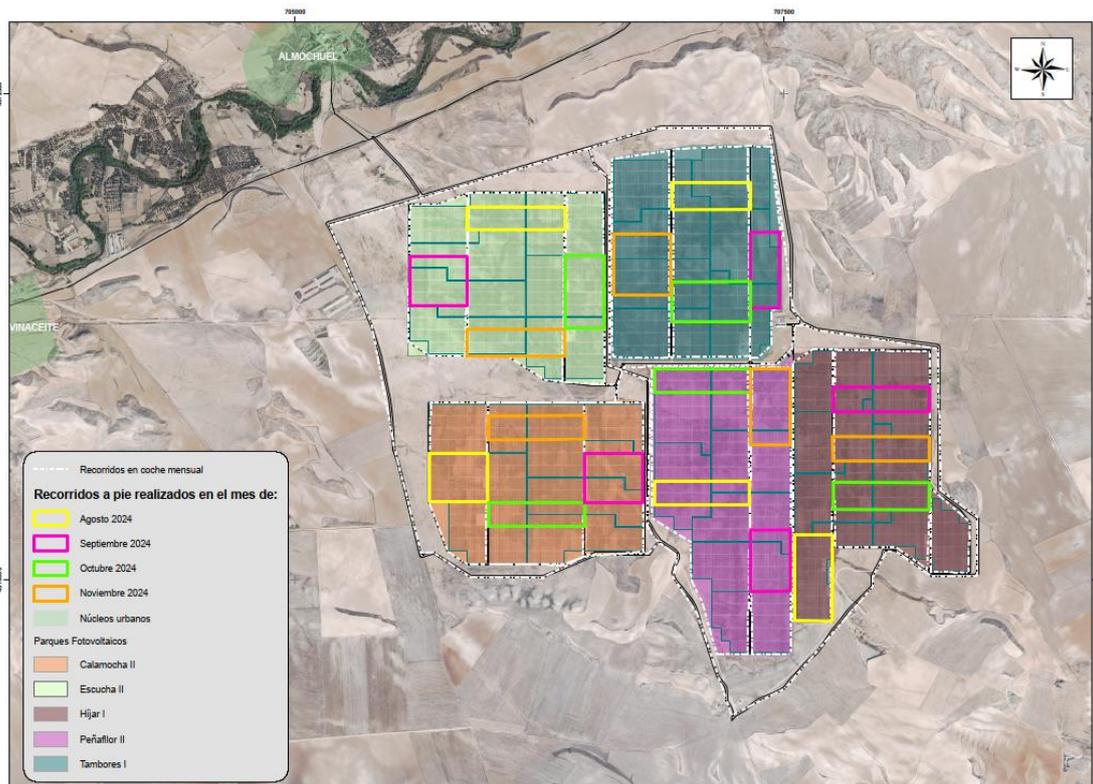
- En blanco y mediante líneas discontinuas, se muestran los recorridos en coche realizados de manera mensual.
- Los recorridos circulares a pie de más de 1 km, se muestran en distintos colores según en el mes en el que fueron realizados: agosto (amarillo), septiembre (rosa), octubre (verde) y noviembre (naranja).

Figura 5. Recorridos de seguimiento de siniestralidad de avifauna dentro y en los alrededores de las 5 plantas fotovoltaicas

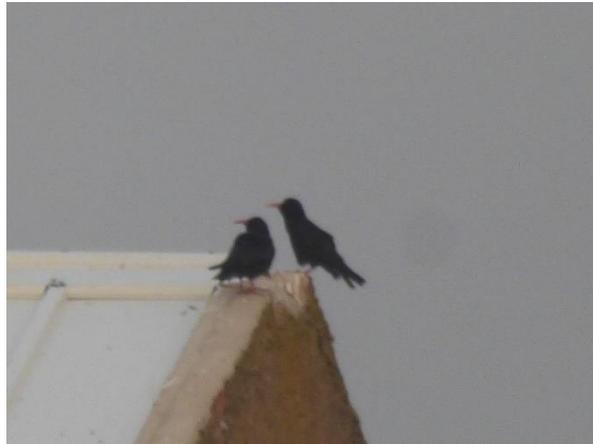
Durante este cuatrimestre se han observado ejemplares de chova piquirroja posadas en el exterior del tejado.

Imagen 10. Chovas piquirrojas posadas en el tejado de la nave existente en el interior de la planta fotovoltaica "Tambores I"

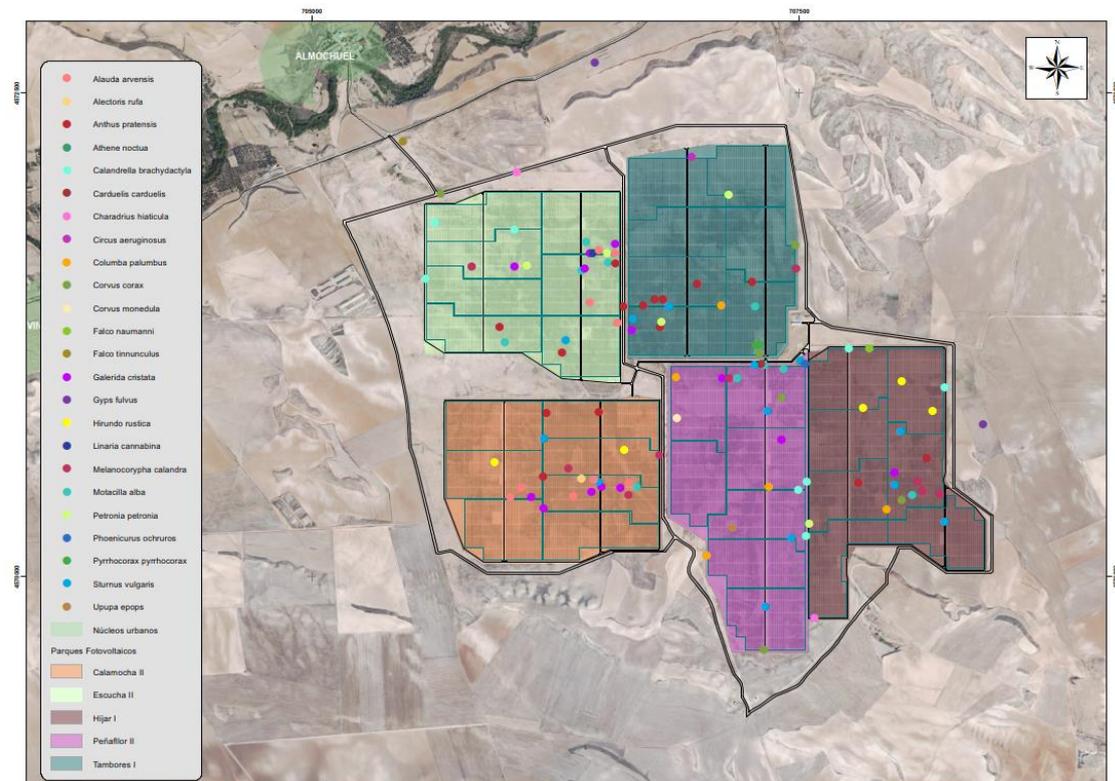
Figura 11. Avistamientos de fauna en el interior de las plantas fotovoltaicas como en su entorno

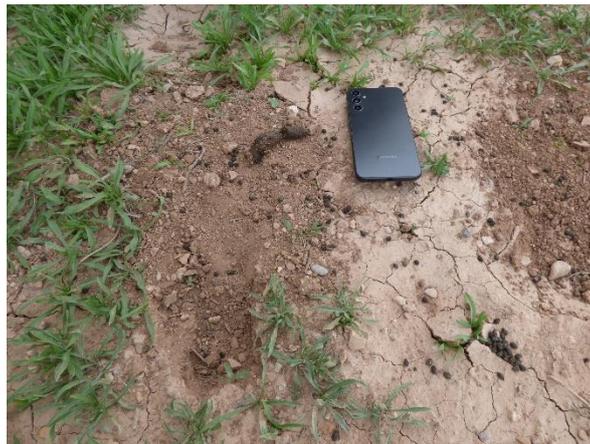
Se ha observado rastros (heces) de zorro (*Vulpes vulpes*) en el interior y entorno de la planta fotovoltaica.

Imagen 12. Excrementos de zorro y conejo en el interior de la planta fotovoltaica

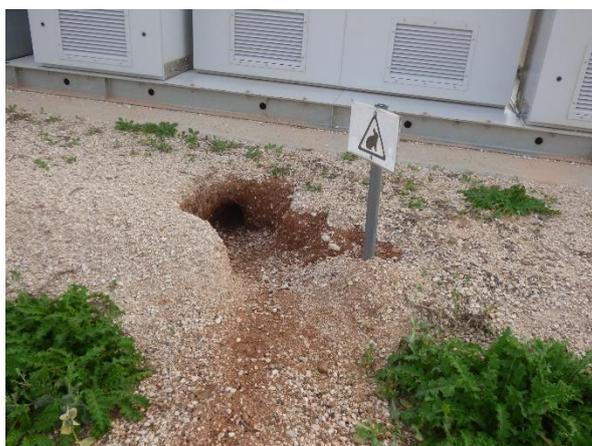
Imagen 13. Madriguera señalizada junto a un centro de transformación

Con el fin de prevenir futuros accidentes y daños en las instalaciones, así como regularizar la población de conejos con el objetivo de evitar una superpoblación y la aparición y desarrollo de enfermedades como la mixomatosis, durante el periodo de explotación se han estudiado distintas actuaciones a corto plazo como:

La gestión cinegética mediante una empresa especializada, previa autorización del Gobierno de Aragón, siendo desestimada, debido a que el vallado cinegético de las plantas fotovoltaicas imposibilita el éxito de la medida.

También se barajó el vallado de los inversores, a fin de evitar la generación de madrigueras en su entorno, previa consulta al INAGA, pero se desestimó porque el vallado cinegético de las plantas fotovoltaicas imposibilita el éxito de la medida.

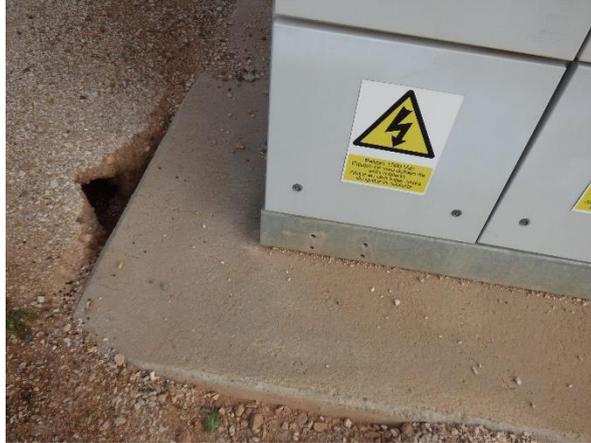
Imagen 14. Boca de madriguera junto a la losa de un centro de transformación

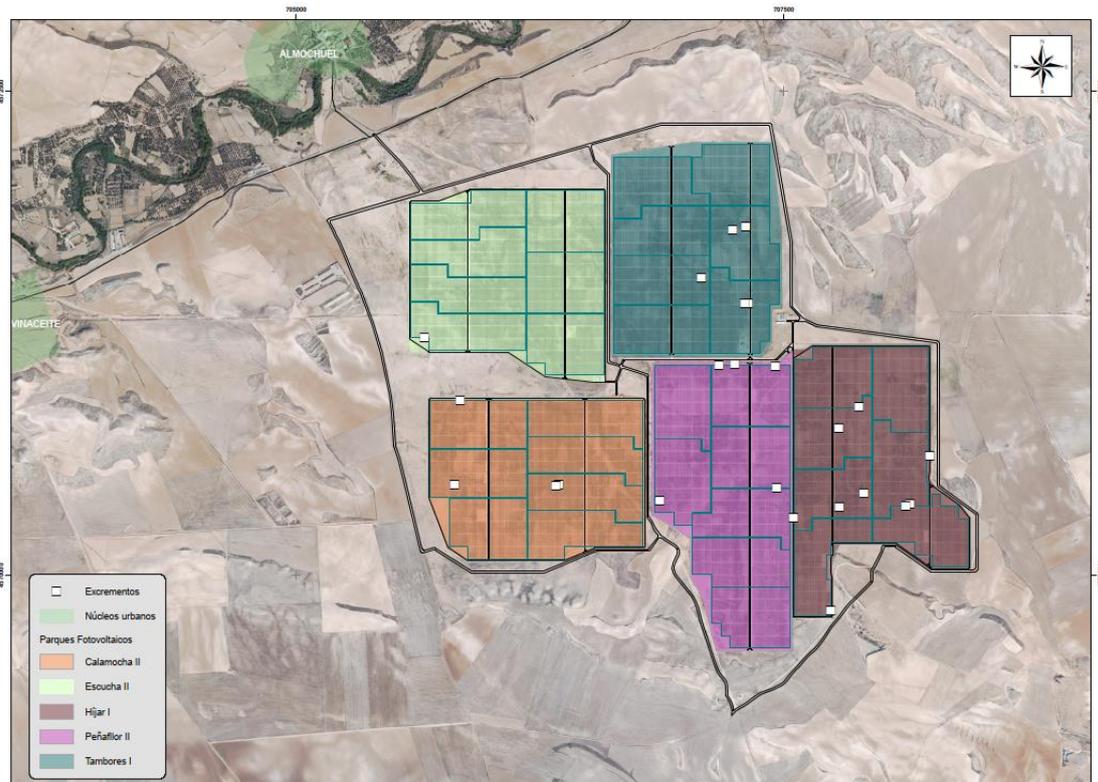
Mediante la observación de señales indirectas (fundamentalmente heces), se ha confirmado la presencia de zorro y conejo haciendo uso del interior de las plantas fotovoltaicas, indicando una correcta permeabilidad del vallado perimetral.

Figura 15. Señales indirectas de fauna en el interior de las plantas fotovoltaicas como en su entorno. Imagen tomada del plano nº3 incluido en el Anexo I del presente informe

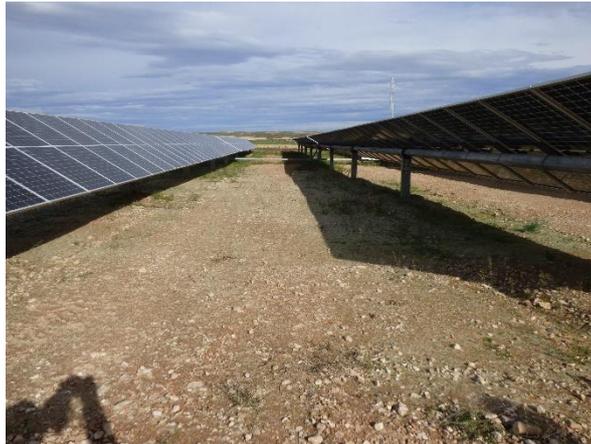
El mulch es de fibras de maderas y el estabilizante Nu-Film 17.

Imagen 16. Terrenos desprovistos de vegetación natural sobre los que se ha aplicado hidrosiembra

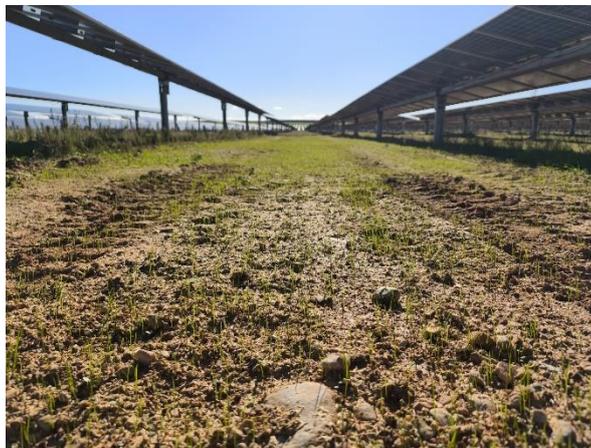
Imagen 17. Nascencia de las semillas hidroseembradas

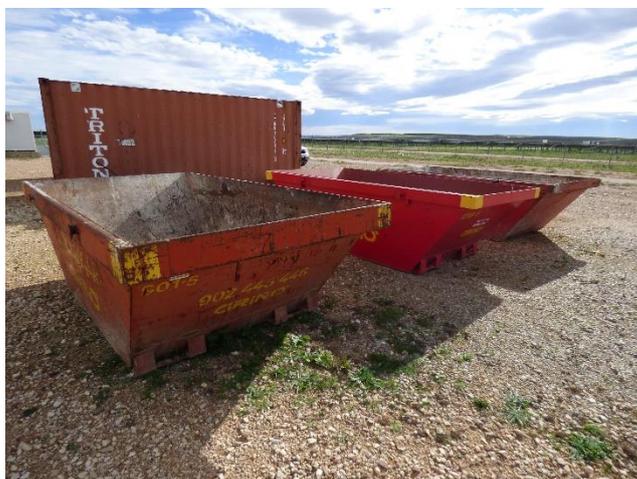
Imagen 18. Contenedores habilitados para el depósito de residuos no peligrosos

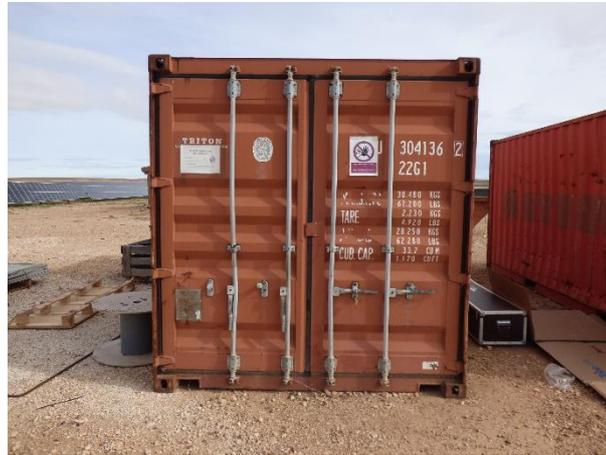
Se dispone de un punto limpio para el almacenamiento temporal de los residuos peligrosos y no peligrosos que se generan como consecuencia del mantenimiento y explotación de las plantas fotovoltaicas, LAAT y de la SET "Almochuel", el cual se encuentra ubicado en el parque fotovoltaico "Tambores I".

Imagen 19. Punto limpio adecuadamente identificado

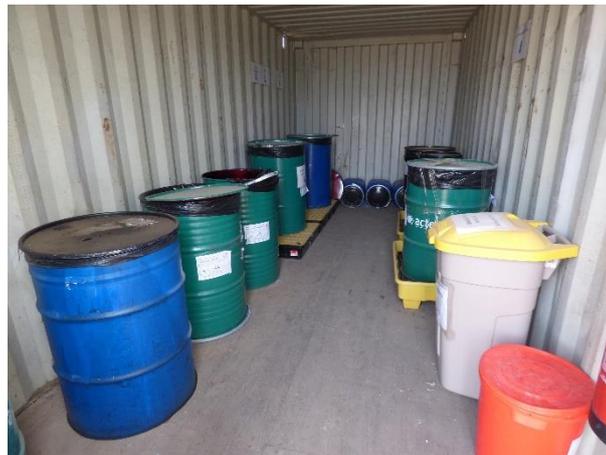
Imagen 20. Depósitos homologados adecuadamente identificados situados en el interior del punto limpio para el depósito temporal de residuos peligrosos

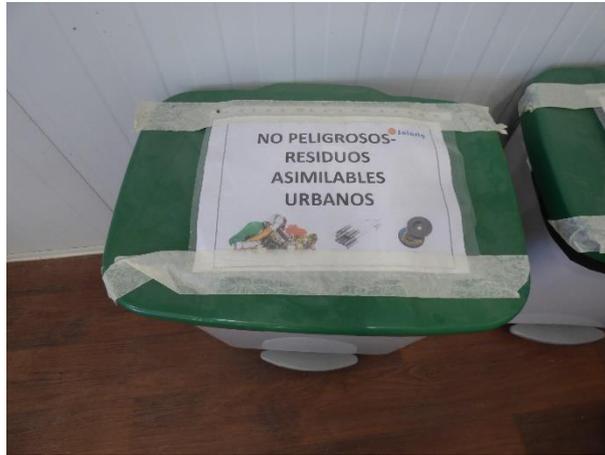
Los edificios O&M que se encuentran en uso, están equipados con cubos para el depósito segregado de residuos urbanos (papel, envases y restos).

Imagen 21. Cubo habilitado para el depósito de residuos asimilables a urbanos

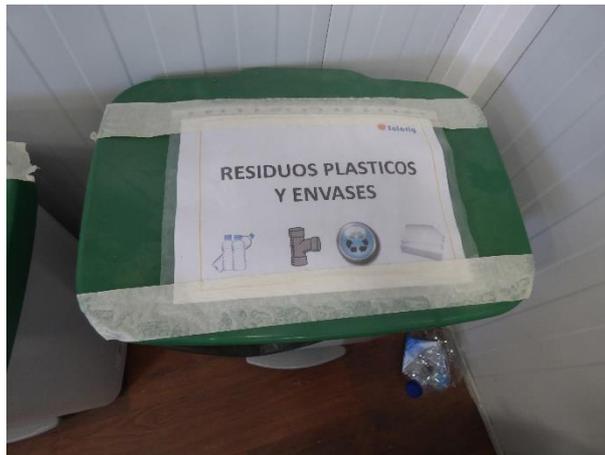
Imagen 22. Cubo habilitado para el depósito de plásticos y envases
