Nombre de la instalación:	P.S.F TERUEL Y SU LINEA DE EVACUACIÓN
Provincia/s ubicación de la instalación:	TERUEL
Nombre del titular:	IIBERDROLA RENOVABLES ARAGÓN SA
CIF del titular:	A50950492
Nombre de la empresa de vigilancia:	NATURIKER
Tipo de EIA:	SIMPLIFICADA
Informe de FASE de:	EXPLOTACIÓN
Periodicidad del informe según DIA:	CUATRIMESTRAL
Año de seguimiento nº:	AÑO 3
nº de informe y año de seguimiento:	INFORME Nº2 DEL AÑO 3
Período que recoge el informe:	OCTUBRE 2023-ENERO 2024

IIBERDROLA RENOVABLES ARAGÓN

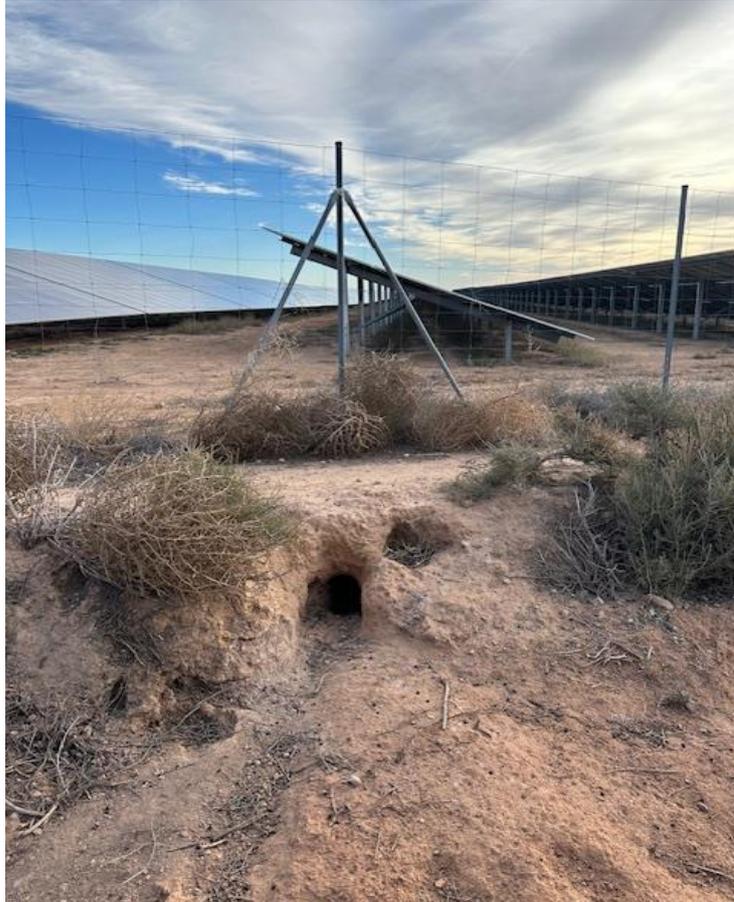
Durante la visita realizada se comprobó la abundante presencia de conejo en la zona, hay que reseñar que la planta ejerce como zona de refugio para el conejo al tener una menor probabilidad de ser depredado dentro de la misma. A pesar de esto se ha corroborado la presencia de zorro en el interior de la planta debido a la presencia de heces en la zona del vallado tanto en el interior como en el exterior.

Imagen 3. Zona de entrada de conejo, se observan los excrementos de conejos.

Aunque la zona de estudio es un secano profundo y la disponibilidad de alimentación no es tan abundante como en otras zonas de Aragón, se considera necesario que durante la temporada de caza próxima se realicen batidas para controlar la población de Conejo.

Se han detectado la abundante presencia de ejemplares y rastros de conejo en el interior de las instalaciones valladas. Se recomienda la realización de batidas de conejo tanto en el interior de la planta como en el perímetro de la misma durante la temporada de caza para controlar la población y minimizar los daños a la agricultura de la zona.

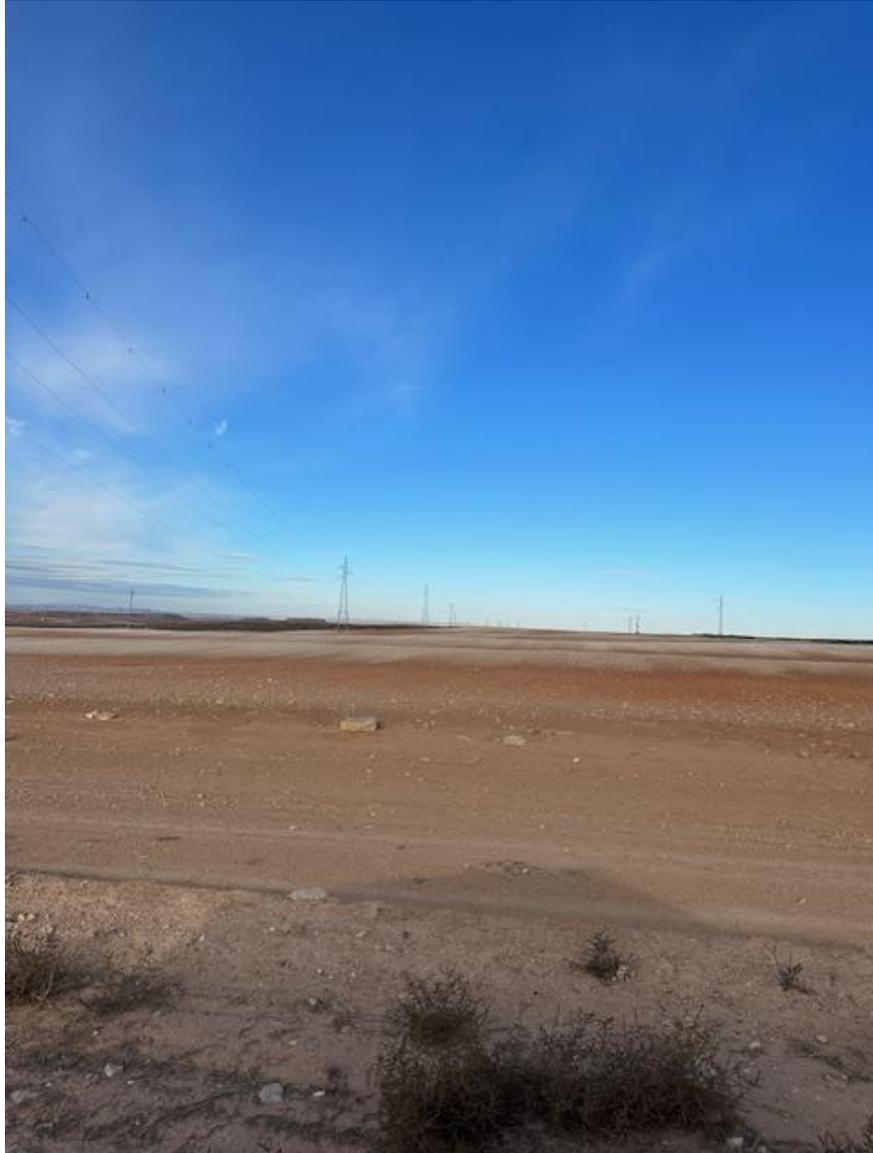
Durante las visitas realizadas para la prospección de mortalidad se comprobó el estado de las medidas contra la colisión y la electrocución de avifauna a lo largo del tendido de evacuación de la PFV Teruel hasta su entronque con la SET Azaila.

Imagen 4. Se observan salvapajaros.

Los elementos disuasorios, aislantes y que dan visibilidad al tendido no presentaban ningún daño o desperfecto y a priori ejercían su función correctamente.

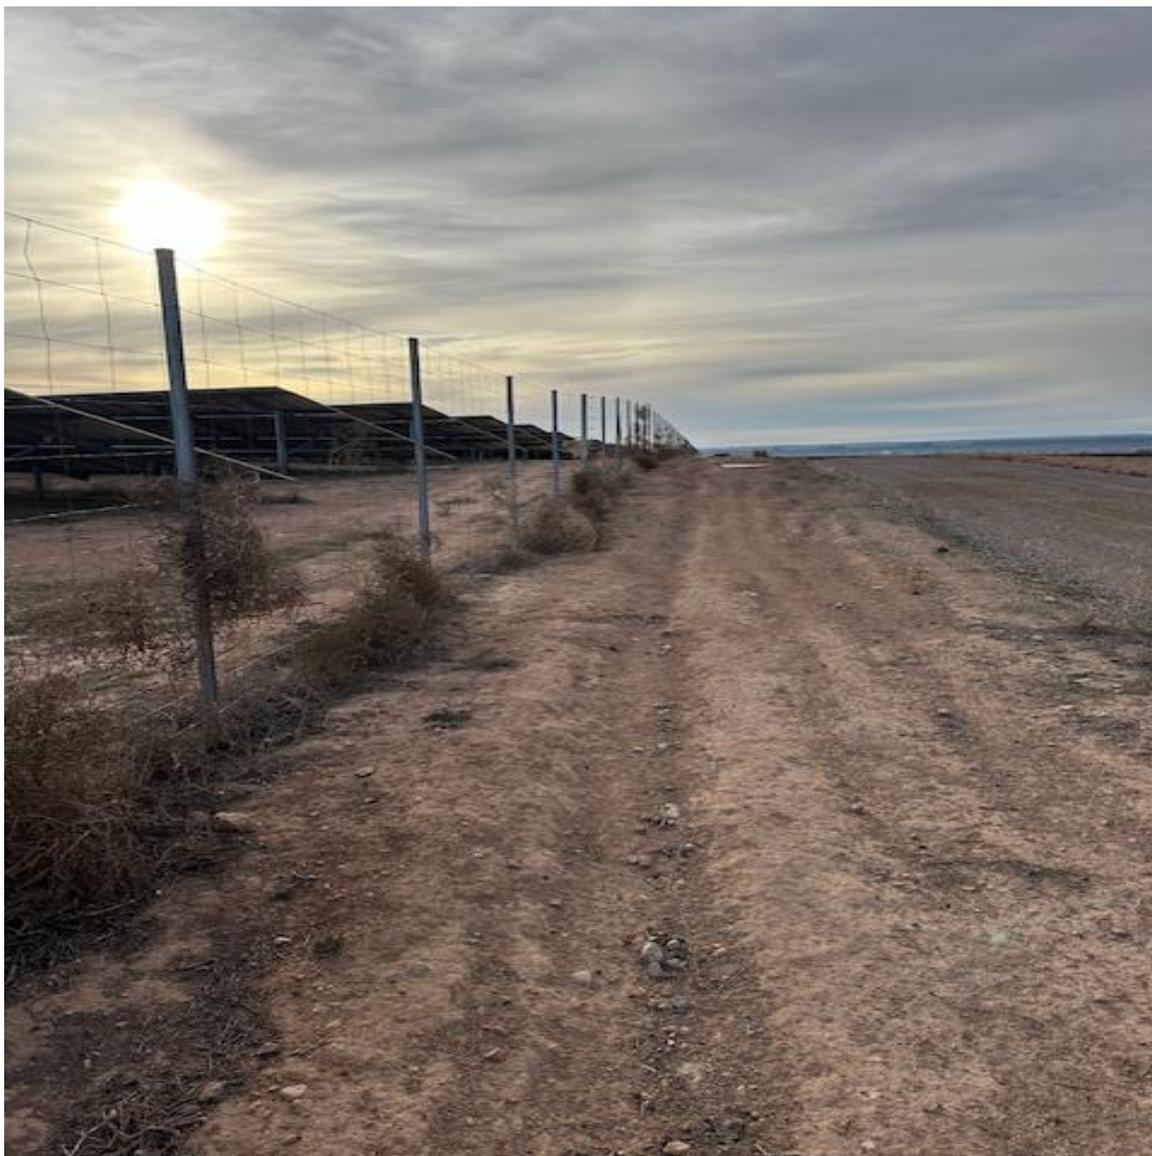
La vegetación plantada en la planta fotovoltaica ha sufrido los rigores del clima de la zona así como la destrucción de muchas plantas por los conejos. A fecha de redacción del presente informe se considera que es necesario realizar una nueva plantación en zonas concretas durante esta próxima primavera u otoño del año 2024.

Imagen 5. Se aprecia el surco donde se plantaron las especies y las pocas especies que han crecido.

La cobertura y el arraigo de la restauración vegetal realizada se encuentra en un estado deficiente debiendo realizar una reposición de marras.

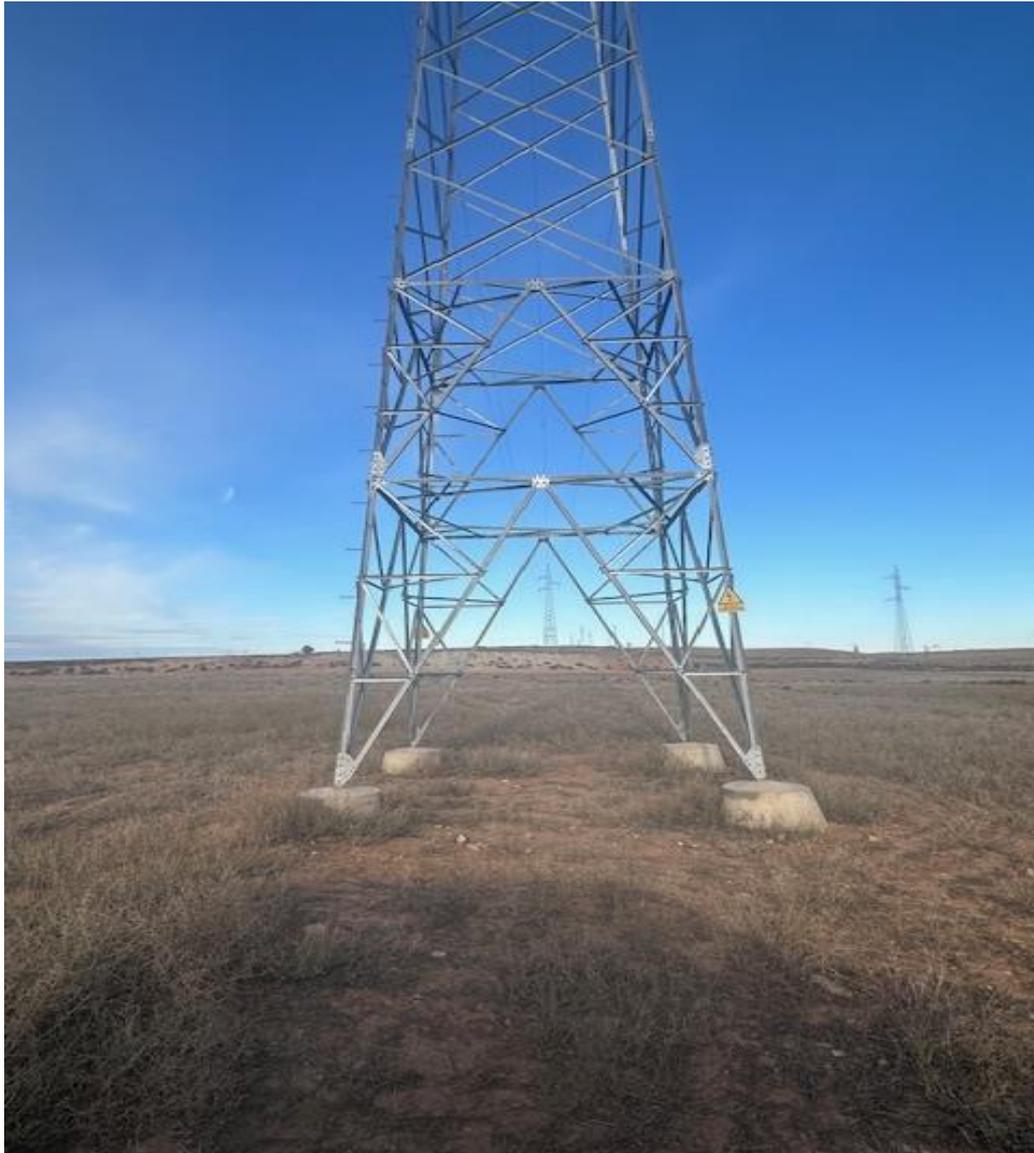
Durante el seguimiento de la restauración ambiental y de los terrenos en los que se ha modificado la topografía de la zona mediante el movimiento de tierras, no se han detectado alteraciones de los procesos erosivos locales, ni del régimen de escorrentía.

Imagen 6. Se aprecia el correcto anclaje de los postes.
