| Nombre de la instalación: | P.S.F TERUEL Y SU LINEA DE EVACUACIÓN |
| Informe de FASE de: | EXPLOTACIÓN |
| nº de informe y año de seguimiento: | INFORME Nº3 DEL AÑO 3 |
| Período que recoge el informe: | FEBRERO 2024-MAYO 2024 |

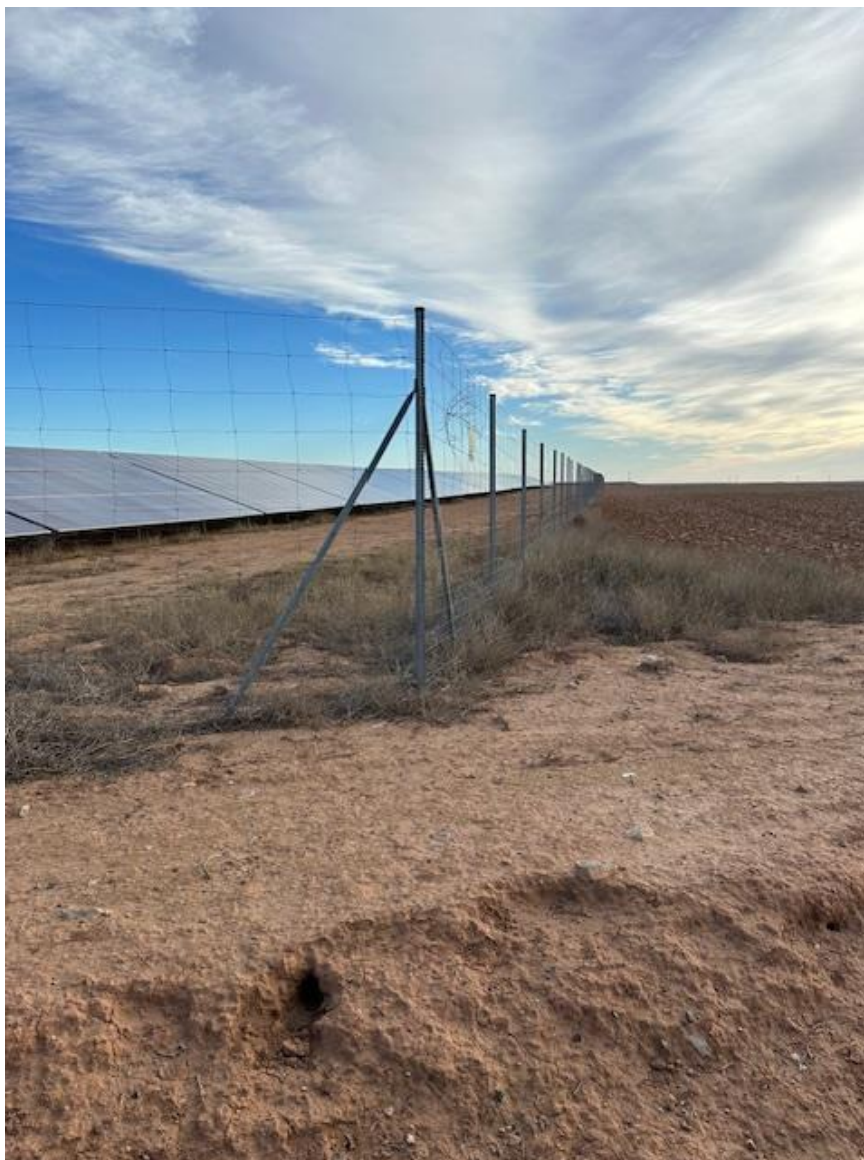
Durante la visita realizada se comprobó la abundante presencia de conejo en la zona, hay que reseñar que la planta ejerce como zona de refugio para el conejo al tener una menor probabilidad de ser depredado dentro de la misma. A pesar de esto se ha corroborado la presencia de zorro en el interior de la planta debido a la presencia de heces en la zona del vallado tanto en el interior como en el exterior.

Imagen 3. Zona de escarbadizos de conejos.

Aunque la zona de estudio es un secano profundo y la disponibilidad de alimentación no es tan abundante como en otras zonas de Aragón, se considera necesario que durante la temporada de caza próxima se realicen batidas para controlar la población de Conejo.

Se han detectado la abundante presencia de ejemplares y rastros de conejo en el interior de las instalaciones valladas. Se recomienda la realización de batidas de conejo tanto en el interior de la planta como en el perímetro de la misma durante la temporada de caza para controlar la población y minimizar los daños a la agricultura de la zona.

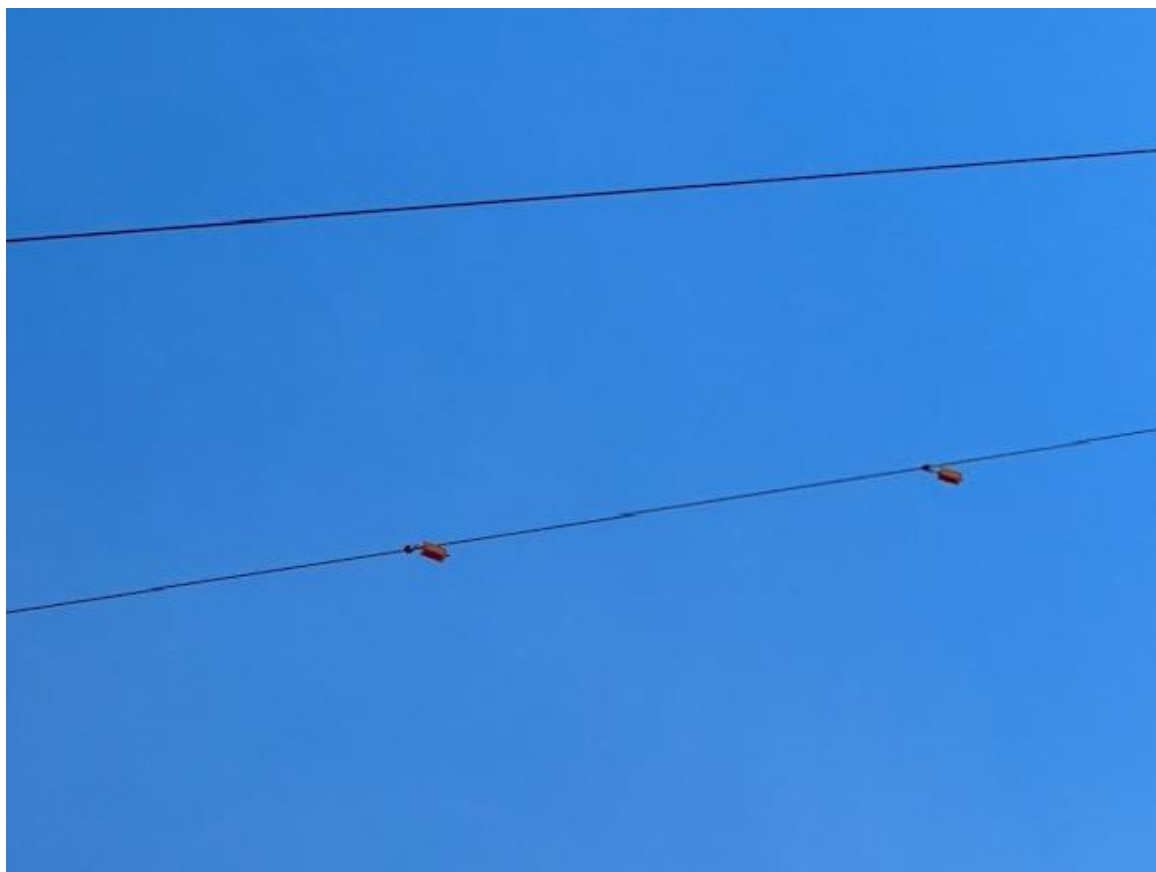
Durante las visitas realizadas para la prospección de mortalidad se comprobó el estado de las medidas contra la colisión y la electrocución de avifauna a lo largo del tendido de evacuación de la PFV Teruel hasta su entronque con la SET Azaila.

Imagen 4. Se observan salvapajaros.

Los elementos disuasorios, aislantes y que dan visibilidad al tendido no presentaban ningún daño o desperfecto y a priori ejercían su función correctamente.

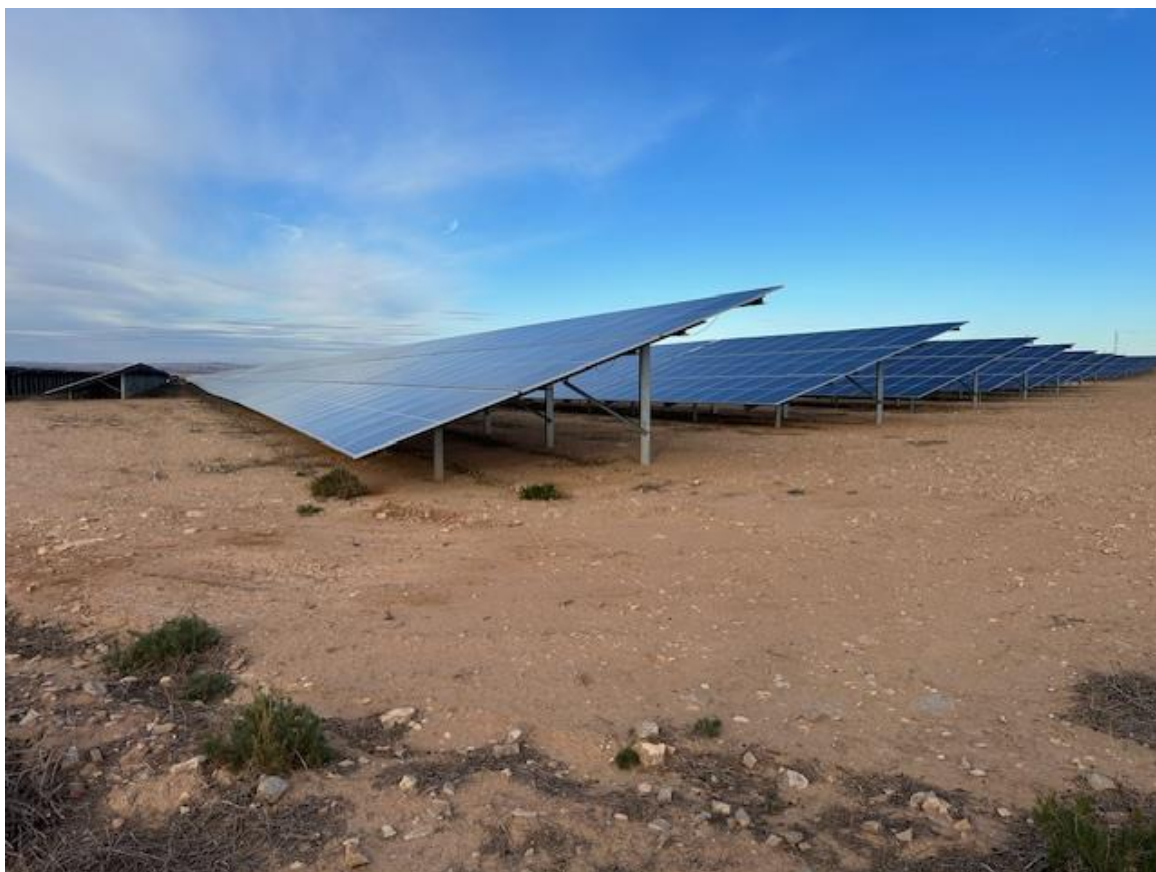
La vegetación plantada en la planta fotovoltaica ha sufrido los rigores del clima de la zona, así como la destrucción de muchas plantas por los conejos. A fecha de redacción del presente informe se considera que es necesario realizar una nueva plantación en zonas concretas durante el otoño del año 2024.

Imagen 5. Se aprecia el surco donde se plantaron las especies y las pocas especies que han crecido.

La cobertura y el arraigo de la restauración vegetal realizada se encuentra en un estado deficiente debiendo realizar una reposición de marras.

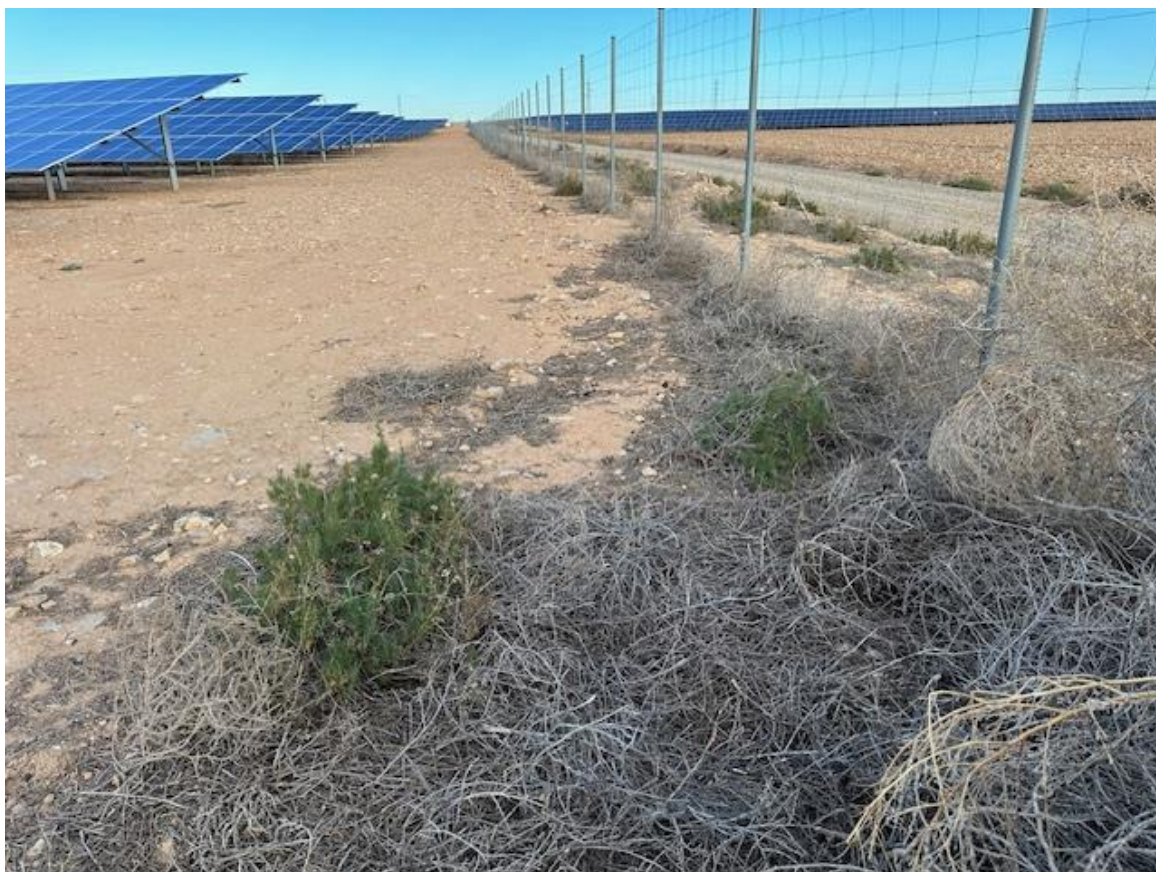
En la imagen inferior se observa el acumula de vegetación. Se presenta anexo sobre la retirada de la vegetación.

Imagen 6. Se aprecia la Salsola Kali acumulada.

Se ha procedido a la eliminación de los acopios de Salsola Kali, que, debido a una mala gestión de los barbechos, han crecido en demasía y se han acumulado en el vallado por lo que se ha optado por eliminarlas debido al riesgo de incendio que implicaba el acopio de dicha vegetación.
