| Nombre de la instalación: | P.S.F TERUEL Y SU LINEA DE EVACUACIÓN |
| Informe de FASE de: | EXPLOTACIÓN |
| nº de informe y año de seguimiento: | INFORME Nº1 DEL AÑO 4 |
| Período que recoge el informe: | JUNIO 2024-SEPTIEMBRE 2024 |

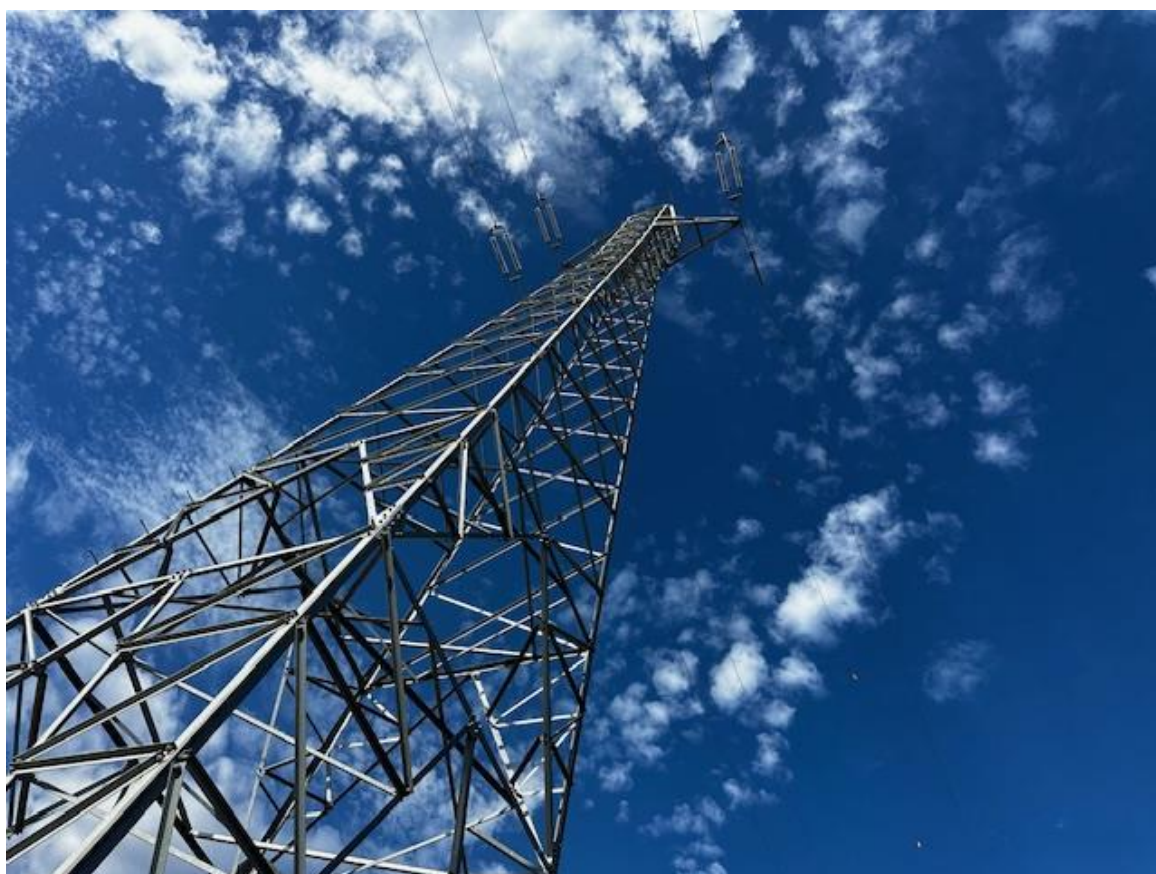
Durante las visitas realizadas para la prospección de mortalidad se comprobó el estado de las medidas contra la colisión y la electrocución de avifauna a lo largo del tendido de evacuación de la PFV Teruel hasta su entronque con la SET Azaila.

Imagen 3. Se observan salvapajaros.

Los elementos disuasorios, aislantes y que dan visibilidad al tendido no presentaban ningún daño o desperfecto y a priori ejercían su función correctamente.

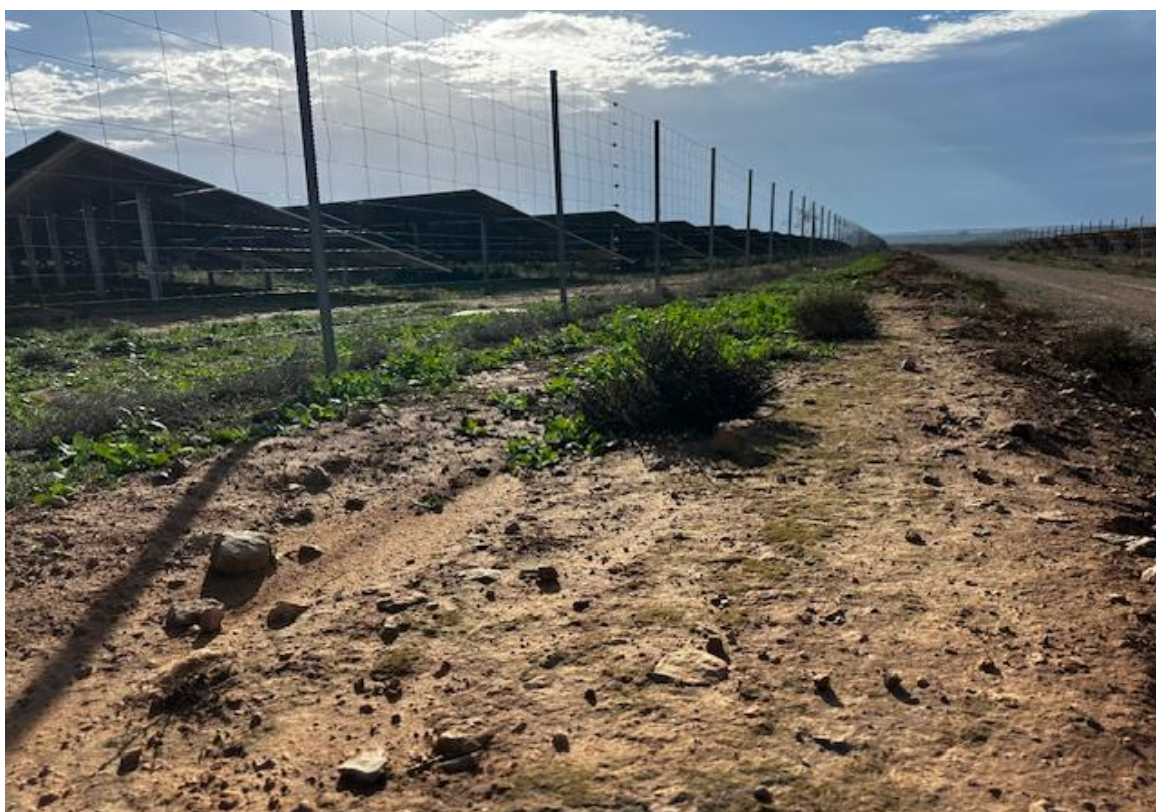
La vegetación plantada en la planta fotovoltaica ha sufrido los rigores del clima de la zona, así como la destrucción de muchas plantas por los conejos. A fecha de redacción del presente informe se considera que es necesario realizar una nueva plantación en zonas concretas durante el otoño del año 2024.

Imagen 4. Se aprecia el surco donde se plantaron las especies y las pocas especies que han crecido.

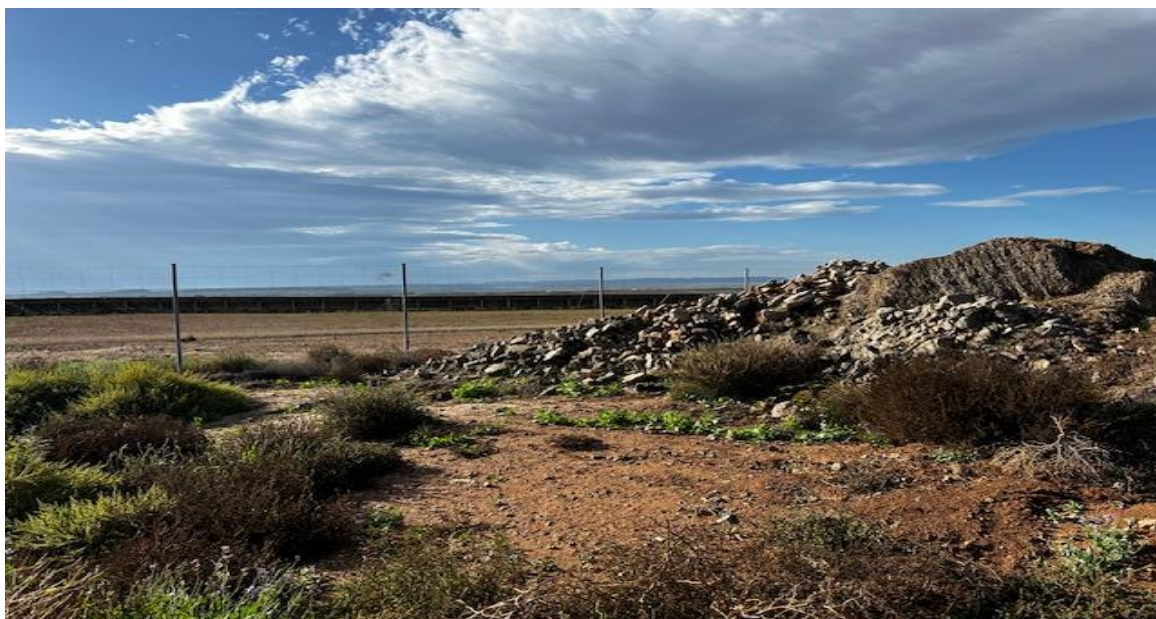
Finalmente hay que señalar que el montículo de piedras situado en la zona norte de la planta fotovoltaica y que se encuentra pegado al vallado, esta ejerciendo como una zona de refugio de especies como la perdiz roja y donde se pueden ver especies como la collalba rubia y mochuelos. Este tipo de montículos ejercen una interesante función en los ecosistemas esteparios ya que son zonas utilizadas por la aves como refugios.

Imagen 5. Se aprecia el montículo de piedras próximo al vallado.
