Nombre de la instalación:	P.S.F TERUEL Y SU LINEA DE EVACUACIÓN
Provincia/s ubicación de la instalación:	TERUEL
Nombre del titular:	IIBERDROLA RENOVABLES ARAGÓN SA
CIF del titular:	A50950492
Nombre de la empresa de vigilancia:	NATURIKER
Tipo de EIA:	SIMPLIFICADA
Informe de FASE de:	EXPLOTACIÓN
Periodicidad del informe según DIA:	CUATRIMESTRAL
Año de seguimiento nº:	AÑO 4
nº de informe y año de seguimiento:	INFORME Nº1 DEL AÑO 4
Período que recoge el informe:	OCTUBRE 2024-ENERO 2025

El objeto de este informe es el de dar cumplimiento a la Resolución de 29 de julio de 2019 del Instituto Aragonés de Gestión Ambiental, describiéndose la metodología y los resultados obtenidos durante el seguimiento ambiental realizado en la planta fotovoltaica Teruel y su línea de evacuación hasta la SET Azaila.

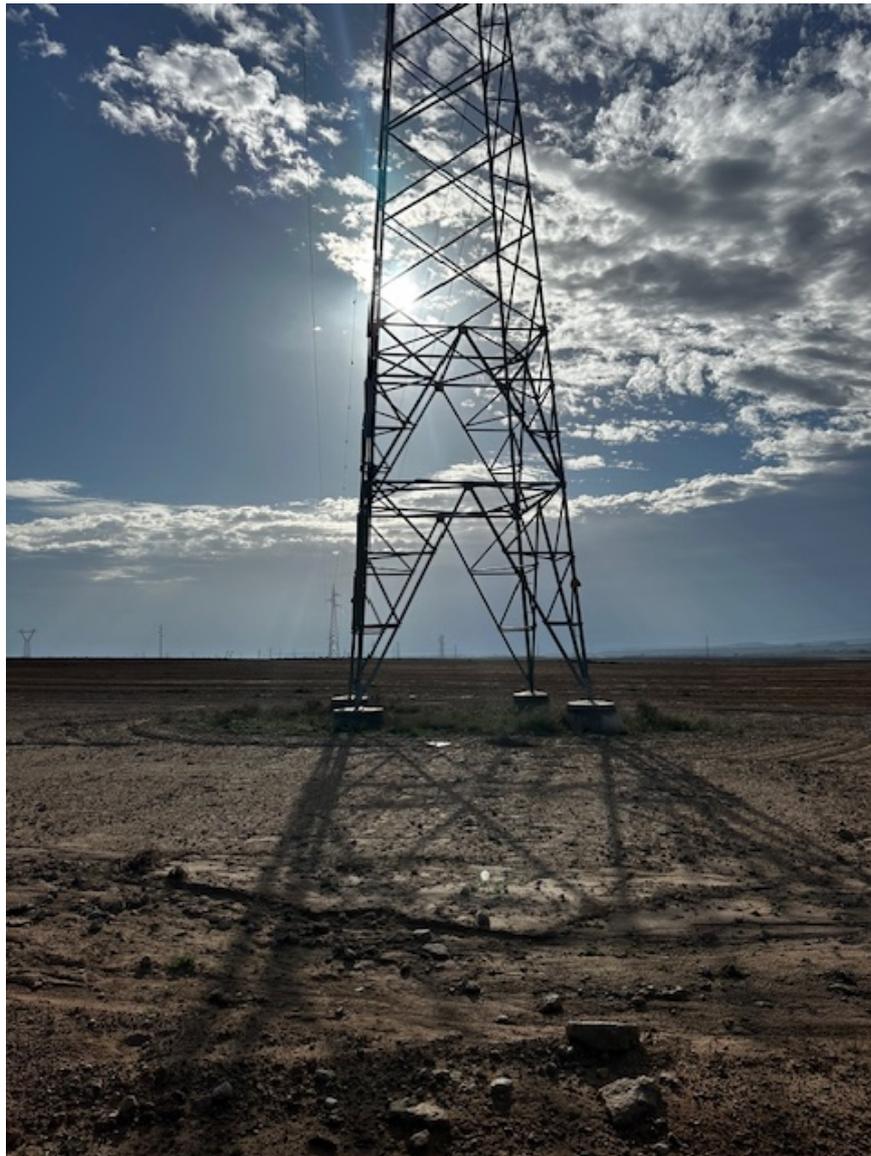
Imagen 3. Se observan salvapajaros.

Durante las visitas realizadas para la prospección de mortalidad se comprobó el estado de las medidas contra la colisión y la electrocución de avifauna a lo largo del tendido de evacuación de la PFV Teruel hasta su entronque con la SET Azaila.

Los elementos disuasorios, aislantes y que dan visibilidad al tendido no presentaban ningún daño o desperfecto y a priori ejercían su función correctamente.

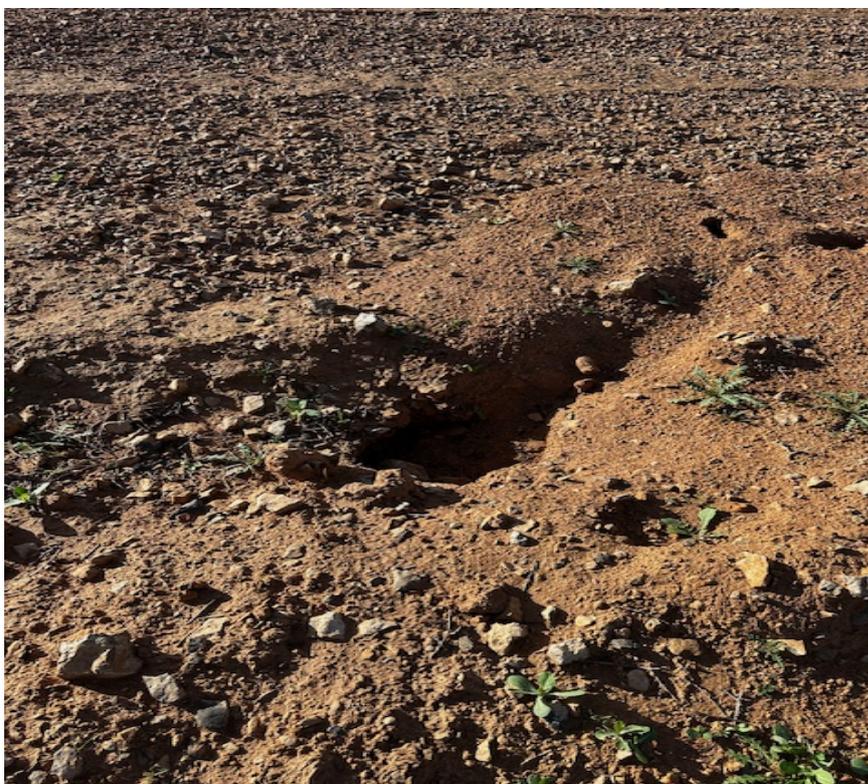
Se ha observado el comienzo de procesos erosivos en la zona del vallado de la planta asociados a la presencia de conejos. Como se ha señalado en el apartado anterior se están tomando medidas para minimizar la presencia de conejo.
