| <b>Nombre de la instalación:</b> | P.S.F TERUEL Y SU LINEA DE EVACUACIÓN |
| <b>Informe de FASE de:</b> | EXPLOTACIÓN |
| <b>nº de informe y año de seguimiento:</b> | INFORME Nº3 DEL AÑO 4 |
| <b>Período que recoge el informe:</b> | FEBRERO 2025-MAYO 2025 |

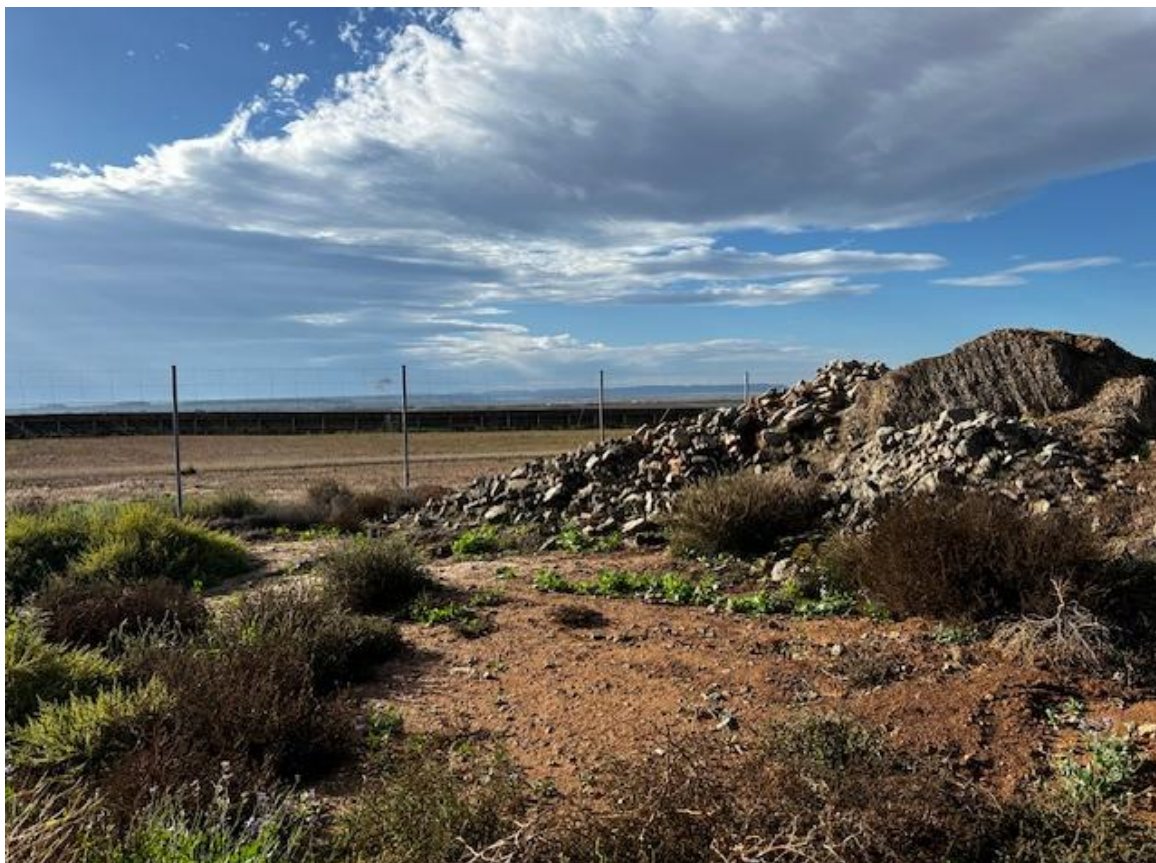
Imagen 3. Montículo de piedras próximo al perímetro de la planta.

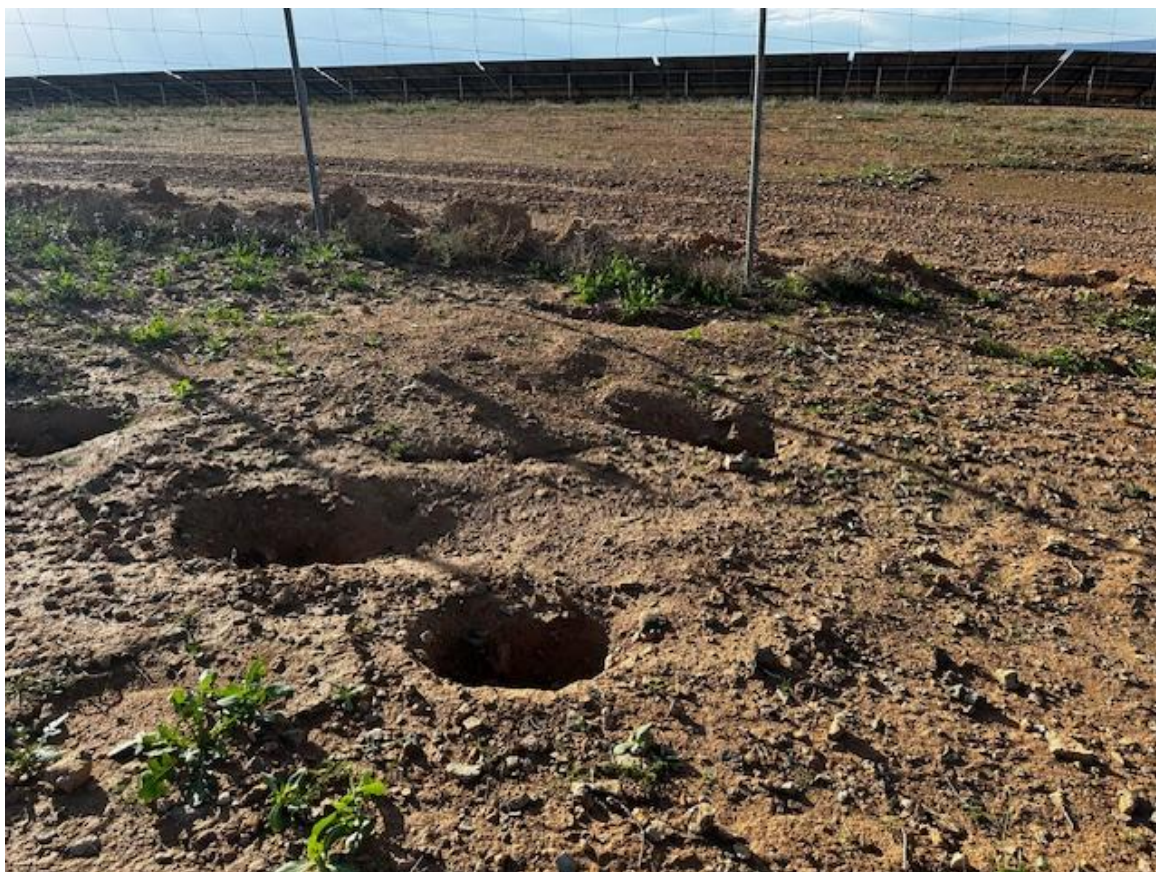
Imagen 4. Cados localizados en el recinto de la planta fotovoltaica.

Se habían propuesto dos visitas mensuales a partir del quinto mes, hasta final del descaste. Debido a la población de conejos que hay en esta época, se decidió realizar las visitas de forma más seguida reduciendo el tiempo entre ellas y de esta manera evitar dar tiempo a que los conejos aumentaran su población. Las lluvias de los últimos meses, han producido un crecimiento atípico en la hierba en las instalaciones proporcionando mayor alimento a esta especie y una protección especial en su interior. Por este motivo también hay un aumento generalizado de la cría de conejos.

Probablemente, según vaya la evolución, se seguirán haciendo actuaciones en un intervalo de tiempo menor, ya que haciendo actuaciones cada 15 días (dos servicios mensuales), tal y como estaba establecido, no se conseguirá un resultado óptimo dando tiempo a su repoblación natural entre una visita y otra.

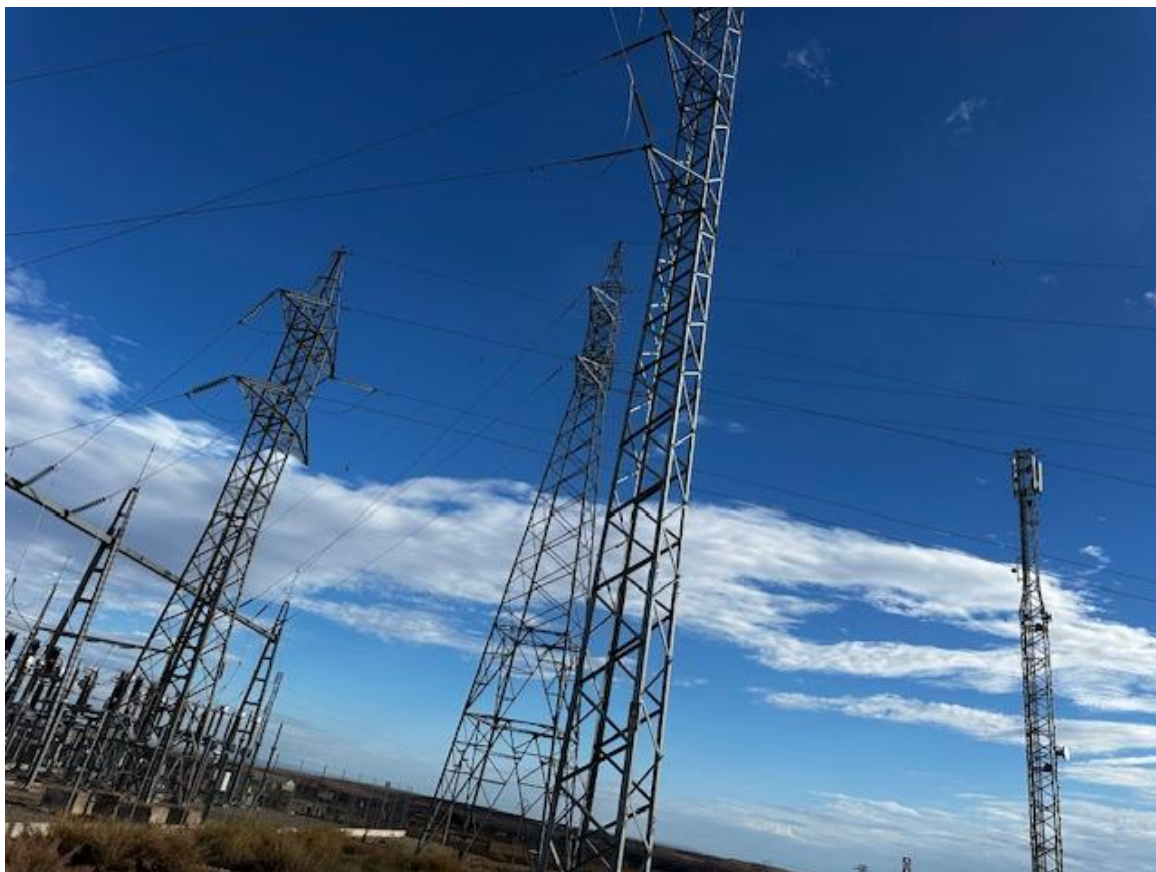
Durante las visitas realizadas para la prospección de mortalidad se comprobó el estado de las medidas contra la colisión y la electrocución de avifauna a lo largo del tendido de evacuación de la PFV Teruel hasta su entronque con la SET Azaila.

Imagen 5. Se observan salvapajaros.

Los elementos disuasorios, aislantes y que dan visibilidad al tendido no presentaban ningún daño o desperfecto y a priori ejercían su función correctamente.

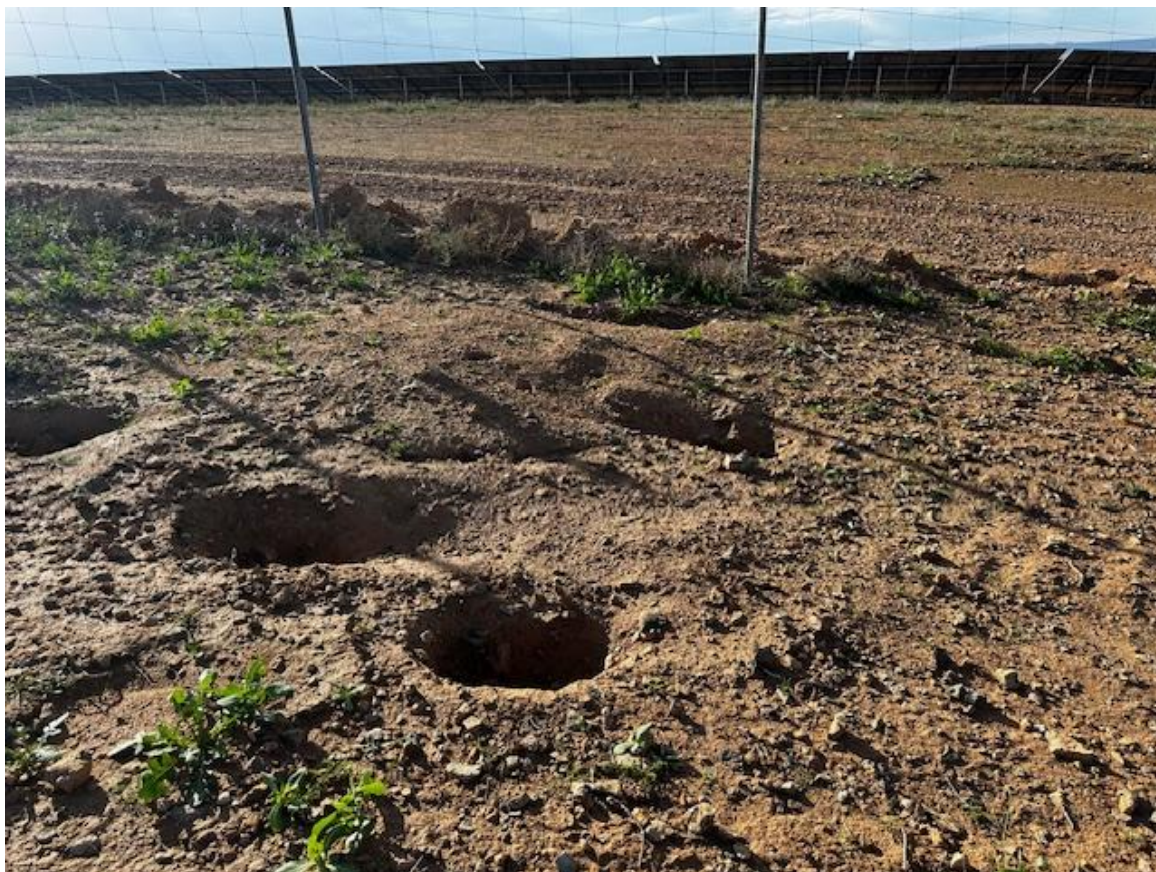
Se ha observado el comienzo de procesos erosivos en la zona del vallado de la planta asociados a la presencia de conejos. Como se ha señalado en el apartado anterior es necesario seguir con las medidas para minimizar la presencia de esta especie.

Imagen 6. Cados localizados en el recinto de la planta fotovoltaica.
