INFORME DE VIGILANCIA AMBIENTAL

| Nombre de la instalación: | PSFV Tico Solar 1 |

SEGUNDO INFORME TRIMESTRAL

PSFV TICO SOLAR I

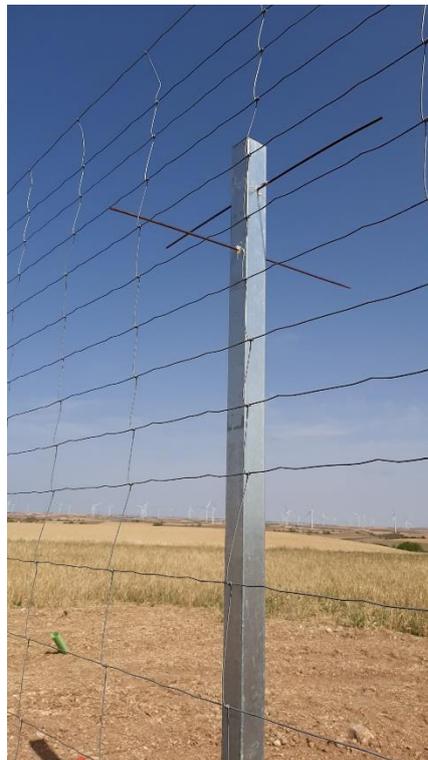
POSTES POSADERO

Los postes instalados en algunos vértices de la instalación se mantienen en buen estado, aunque durante las visitas del presente trimestre no se ha observado ningún ave haciendo uso de los mismos.

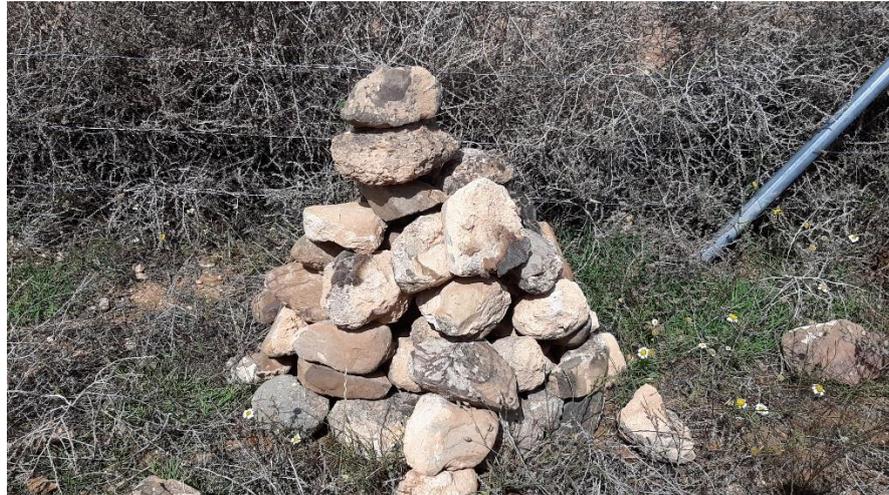
MONTÍCULOS DE PIEDRA

Los majanos instalados en el interior del perímetro se encuentran en buenas condiciones. Durante las visitas no se ha observado actividad de fauna en ninguno de ellos.

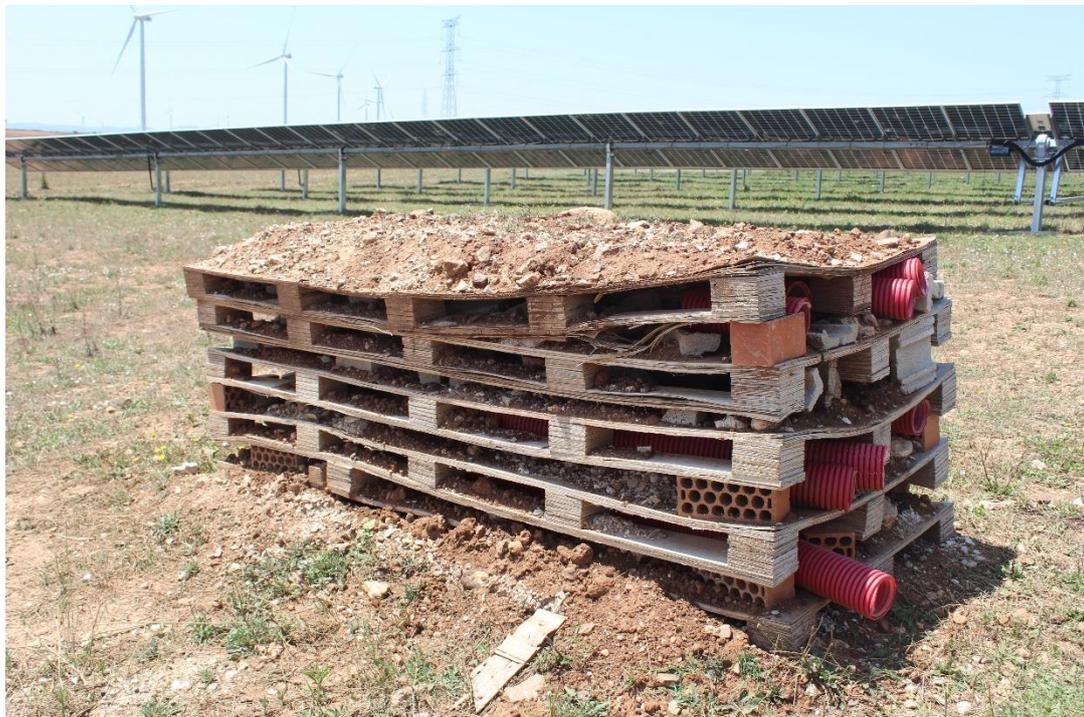
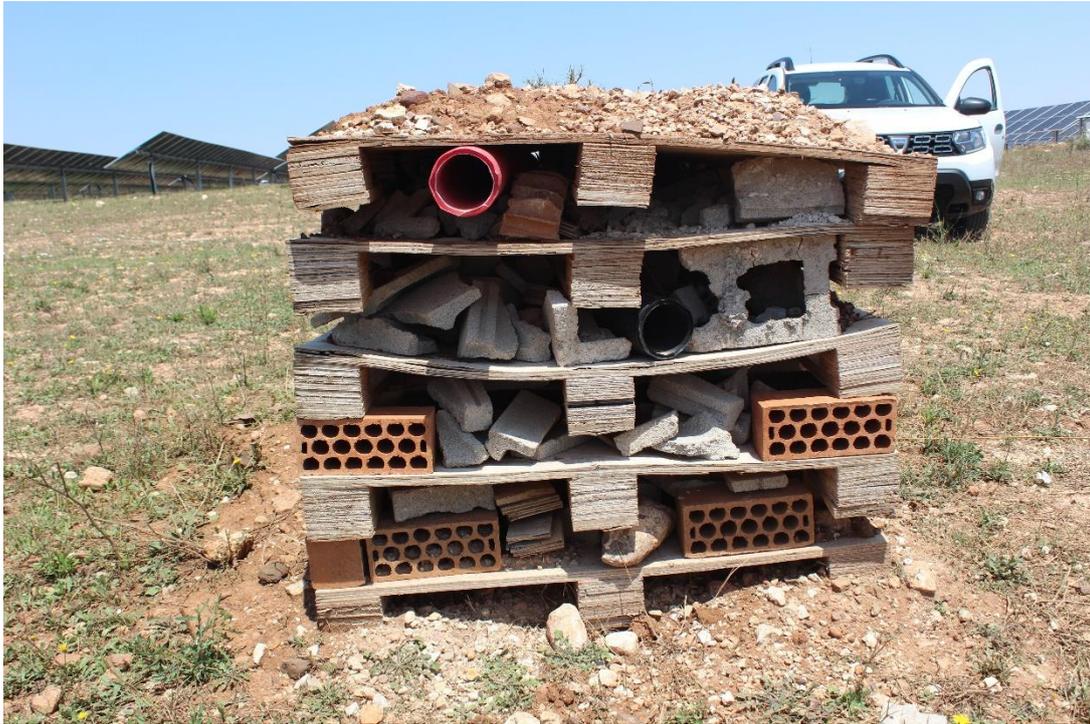
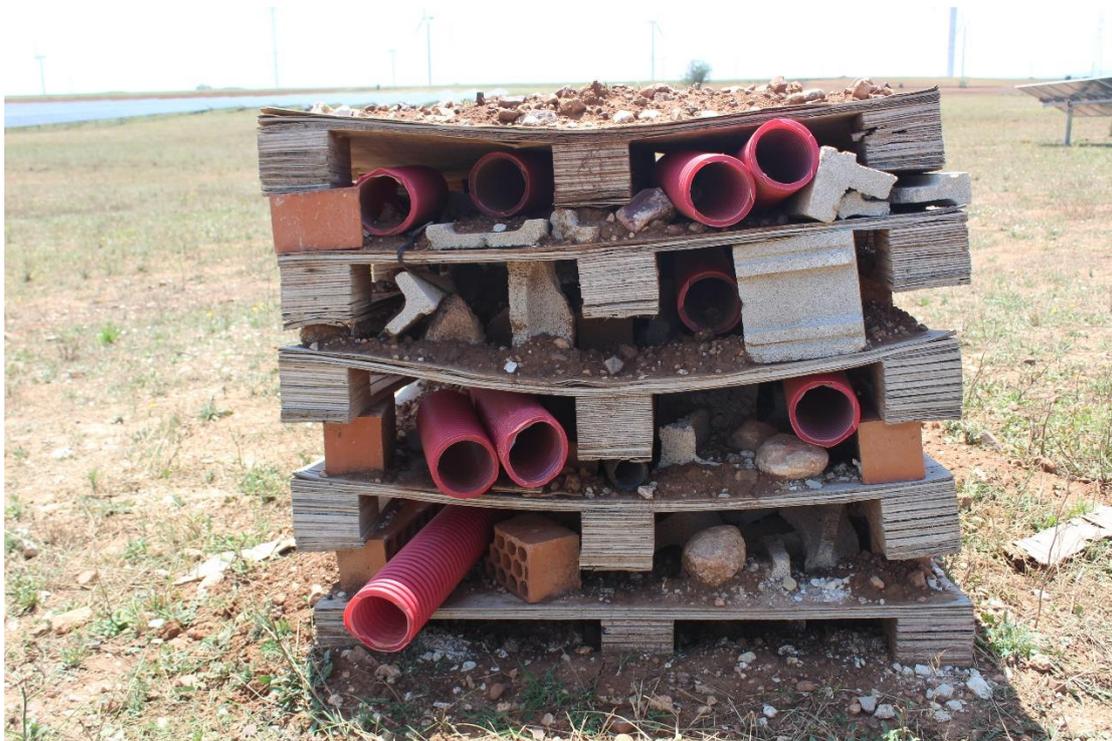
HOTELES DE INSECTOS

Los hoteles de insectos construidos en varios puntos de la planta a partir de materiales reciclados de las obras se encuentran, en general, en buen estado. Los días 6 y 7 de julio tuvieron lugar tormentas con granizo en la zona que causaron daños en uno de los hoteles, en concreto, el situado en las coordenadas UTM X: 670.198; UTM Y: 4.563.461, aunque no se vio afectada su estabilidad.

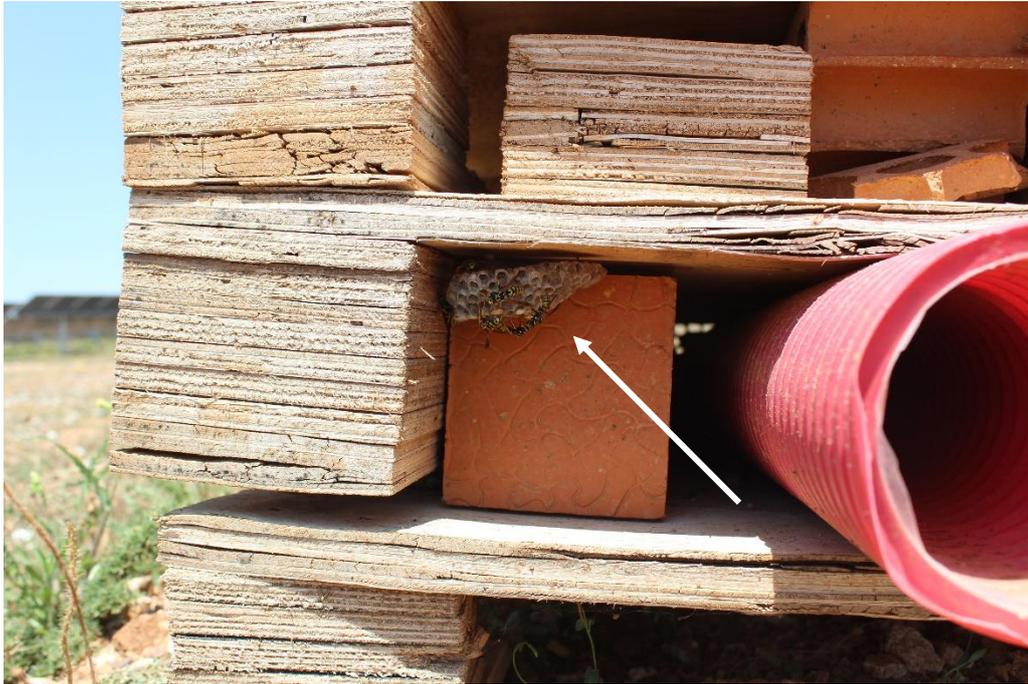
Respecto a la actividad de artrópodos, cuando se han revisado los hoteles en las visitas mensuales no se ha observado actividad in situ por parte de ninguna especie, tanto en los hoteles como en los alrededores de los mismos. Sin embargo, en el mes de julio se encontró un panal de avispas en uno de ellos (UTM X: 670.334; UTM Y: 4.563.478) con algunos ejemplares en él.

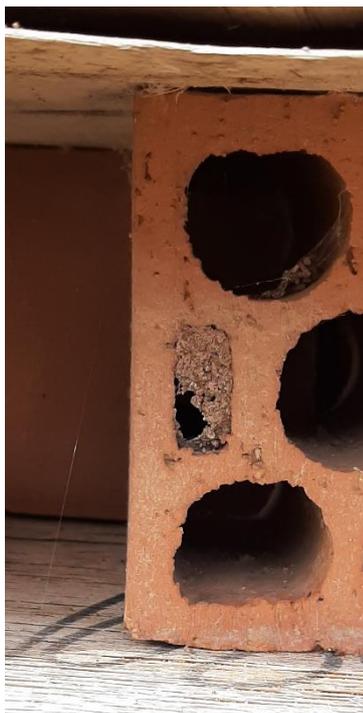
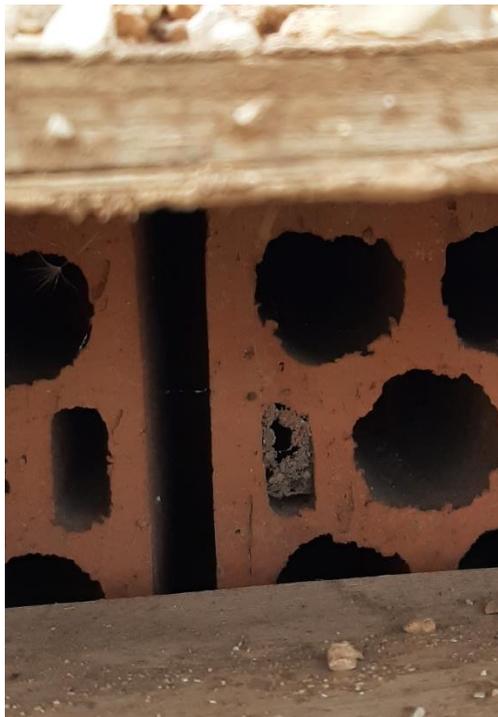
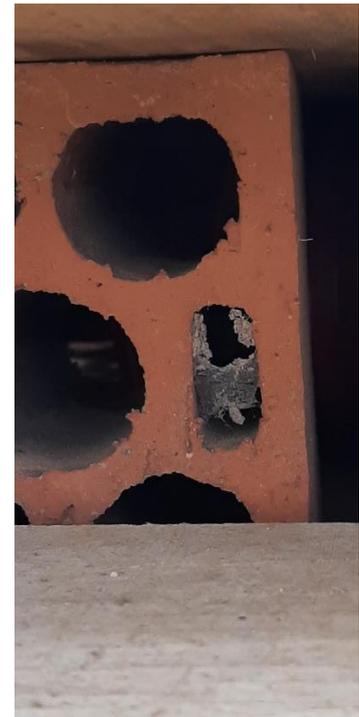
En julio no se encontraron nuevos nidos pero en agosto de nuevo se encontraron 3 pequeñas galerías fabricadas con barro en las cavidades más pequeñas de los ladrillos en dos hoteles diferentes, los situados en las coordenadas UTM X: 670.300; UTM Y: 4.563.357 y UTM X: 670.881; UTM Y: 4.563.704.

Se continuará revisando su éxito en cada visita aunque cabe señalar que para garantizar un mayor éxito de los mismos podría ser necesario rellenar con materiales como ramas o vegetación seca los orificios de mayor tamaño con el fin del crear espacios más pequeños que sean asequibles para el trabajo de los insectos, favoreciendo así la construcción de nidos, panales y galerías por parte de los mismos.

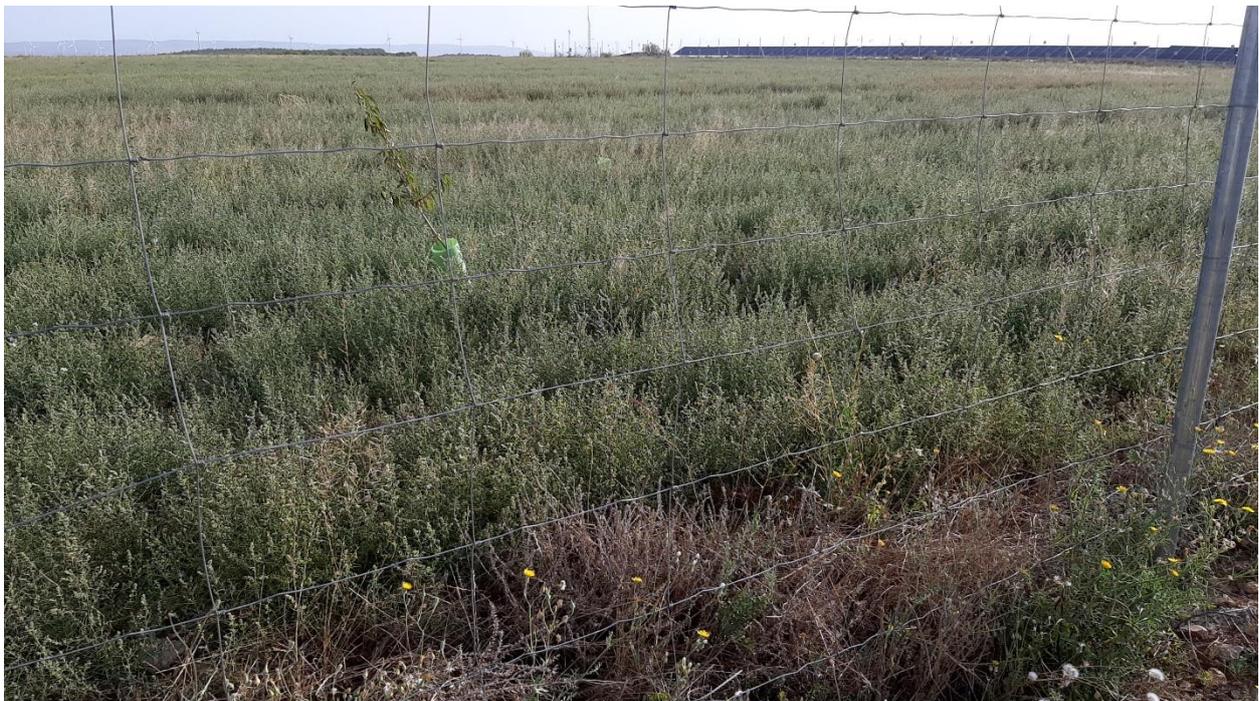
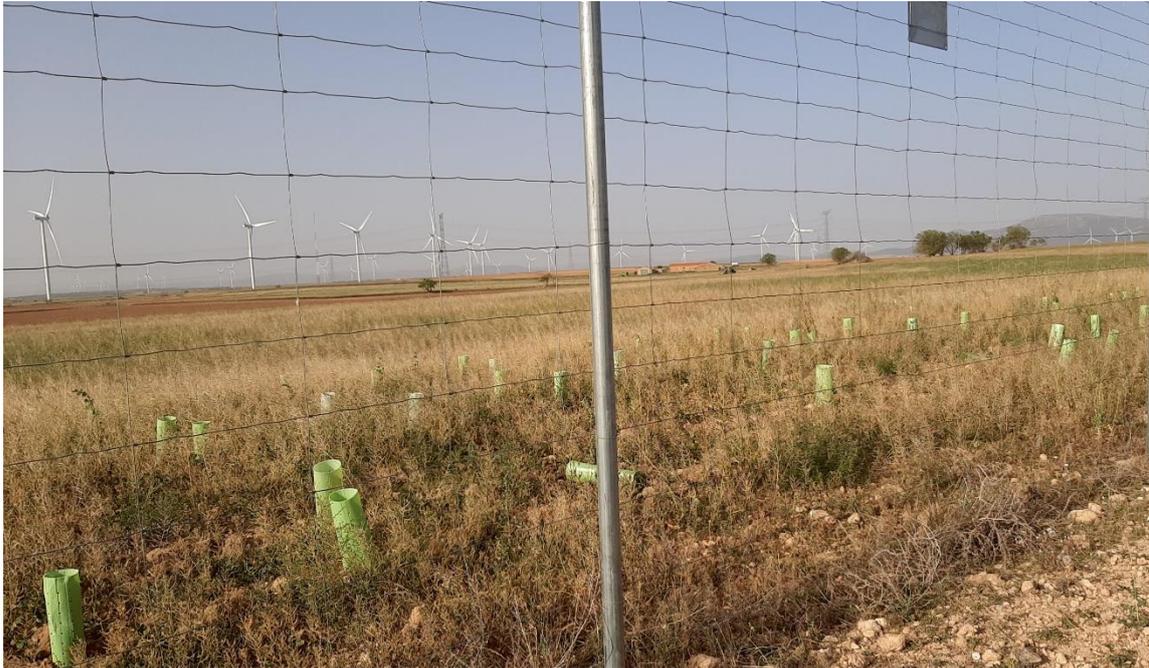
En general, el arraigo de los plantones y su desarrollo es bastante favorable y continúan creciendo con normalidad. Con el fin de evaluar los daños del granizo comentado anteriormente, en julio se hizo un estudio exhaustivo de la pantalla vegetal que resultó con un 25% de los ejemplares secos. Las tres especies evaluadas presentaron porcentajes similares de individuos secos: 25% de retamas secas, 23,72% de almendros secos y 26,7% de carrascas secas.

Por otra parte, la colonización por parte de la vegetación natural de los espacios entre plantones, en general, es bastante favorable y presenta una alta densidad y buen estado como puede observarse en las fotografías a continuación.

En otoño se realizará una segunda evaluación de la pantalla vegetal para estudiar posibles medidas como riegos o reposición de marras.

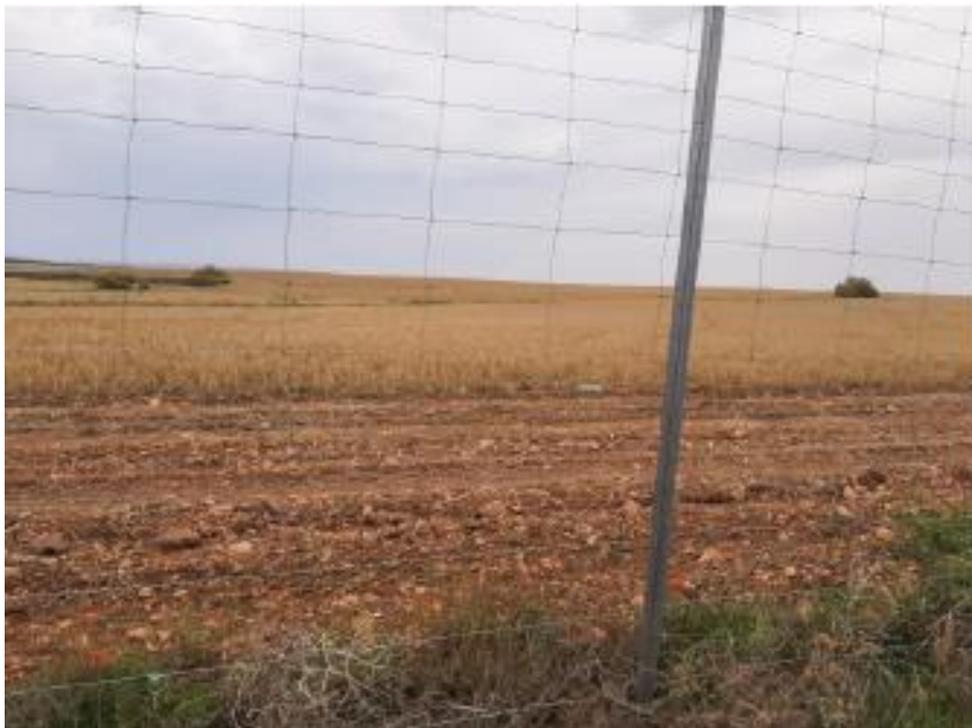
El tramo de pantalla vegetal arrasado en la zona noreste de la instalación por un tractor en el mes de junio no ha sido repuesto.

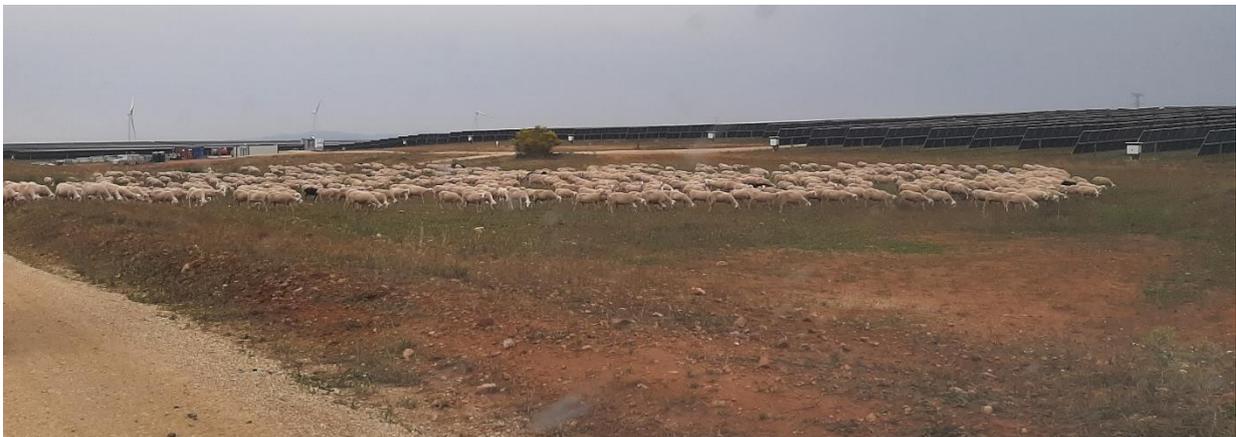
Siguiendo estas instrucciones y dada la rápida evolución de la vegetación en el interior de la planta en cuatrimestre anterior se permitió el acceso de un pastor de la zona con su rebaño de ovejas durante varios días que redujeron el porte de la vegetación con éxito.

Durante el segundo trimestre y tras el paso del rebaño de ovejas la vegetación ya ha vuelto a desarrollarse alcanzando un porte medio.

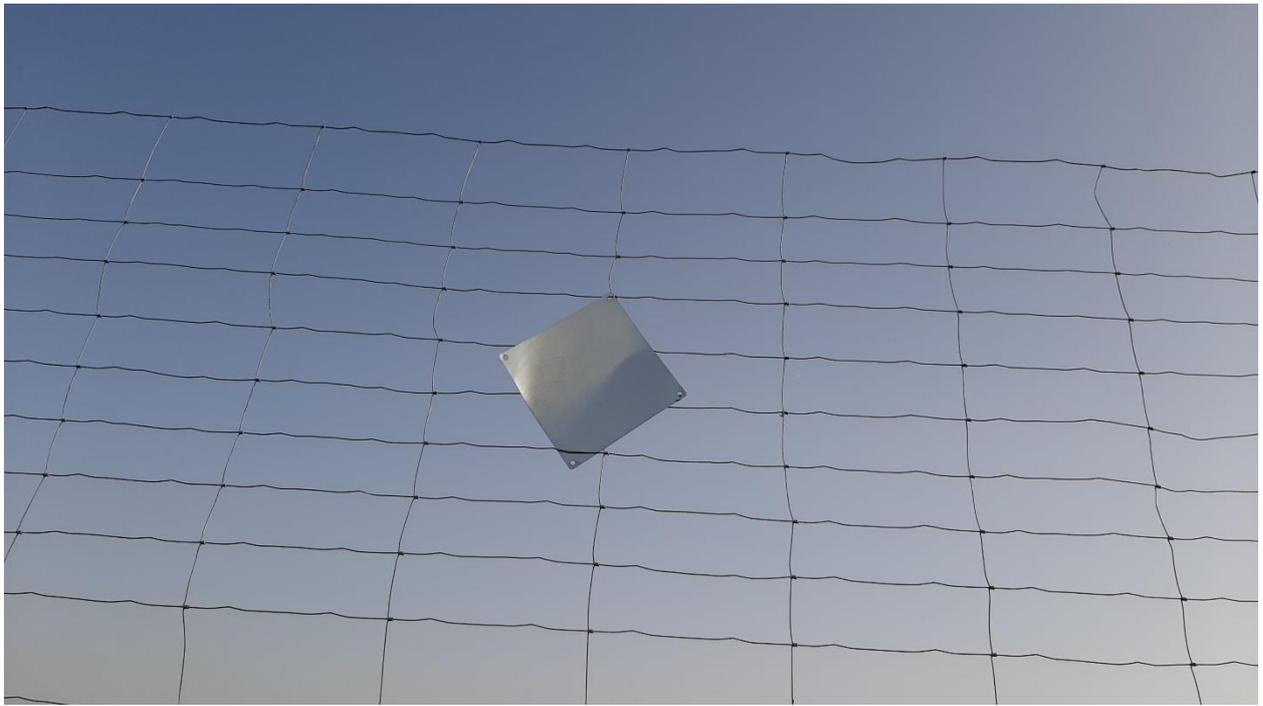
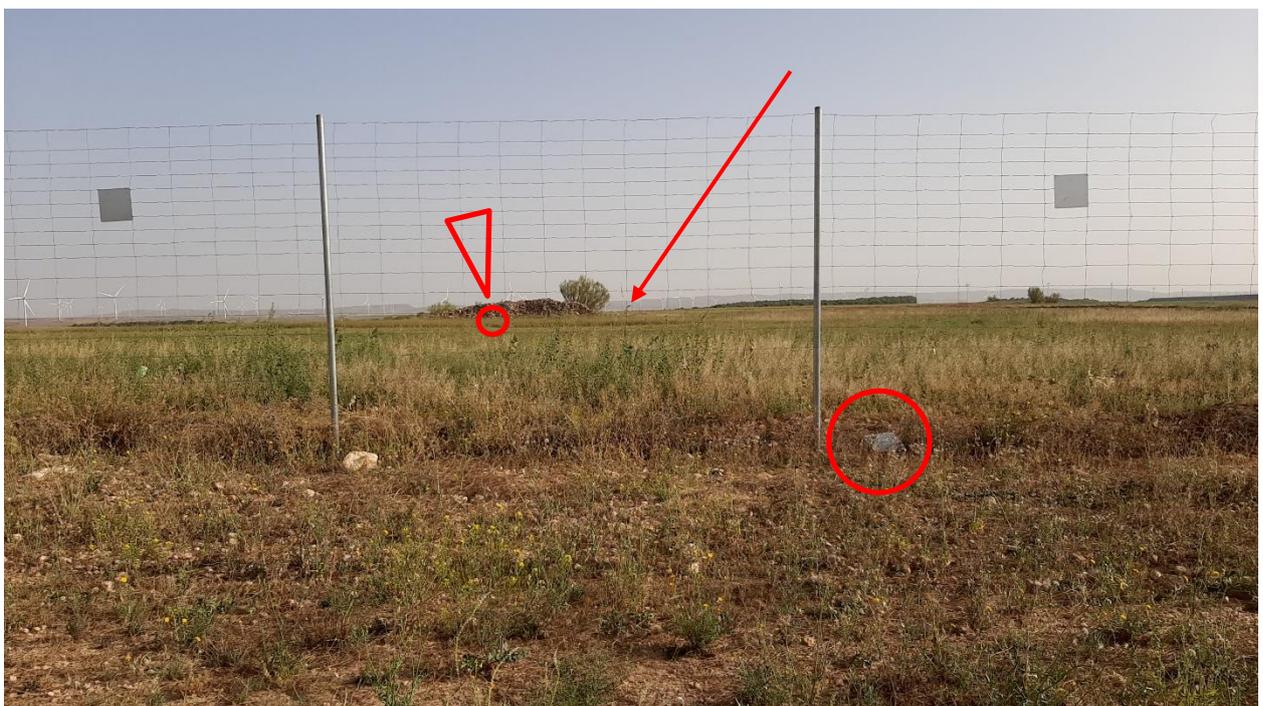
Instalación de elementos anticolidión en el vallado perimetral

En el mes de agosto se comienza a observar que un buen número de las placas metálicas instaladas a lo largo del vallado para evitar que la avifauna colisione con él se han descolgado total o parcialmente. En el mes de septiembre continúan sin reponerse o repararse.

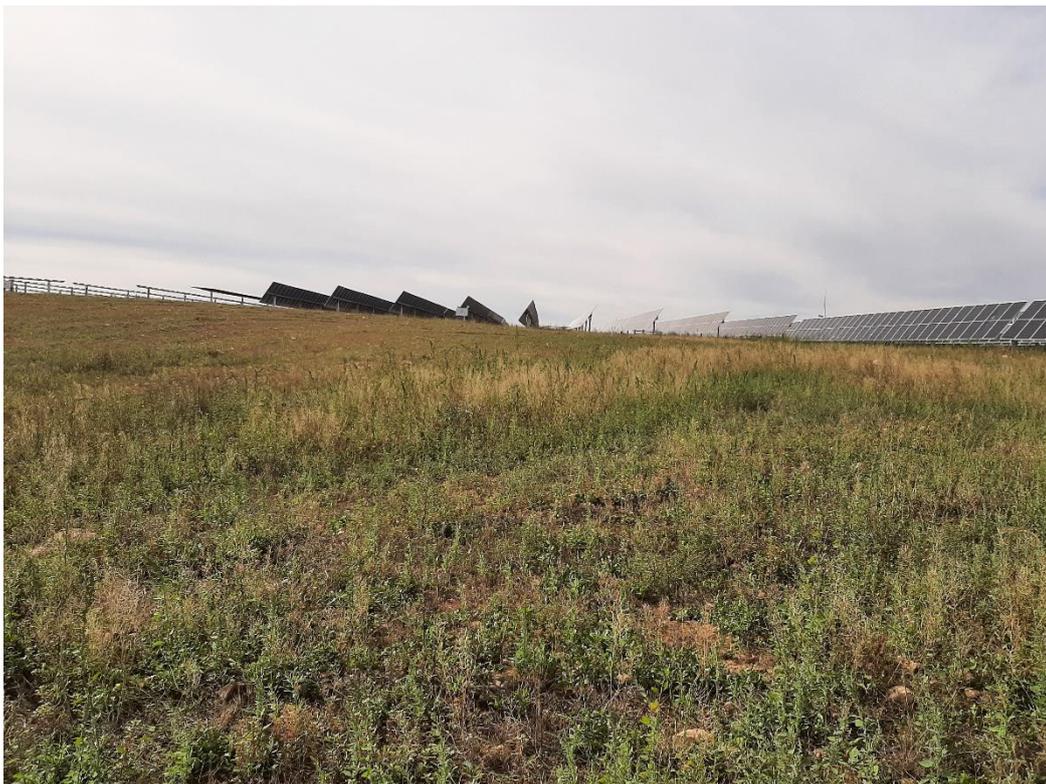
La revegetación natural ha sido exitosa durante este trimestre al igual que el anterior, dándose, en general, una colonización bastante rápida por las especies silvestres de la zona como puede observarse en la siguiente fotografía.

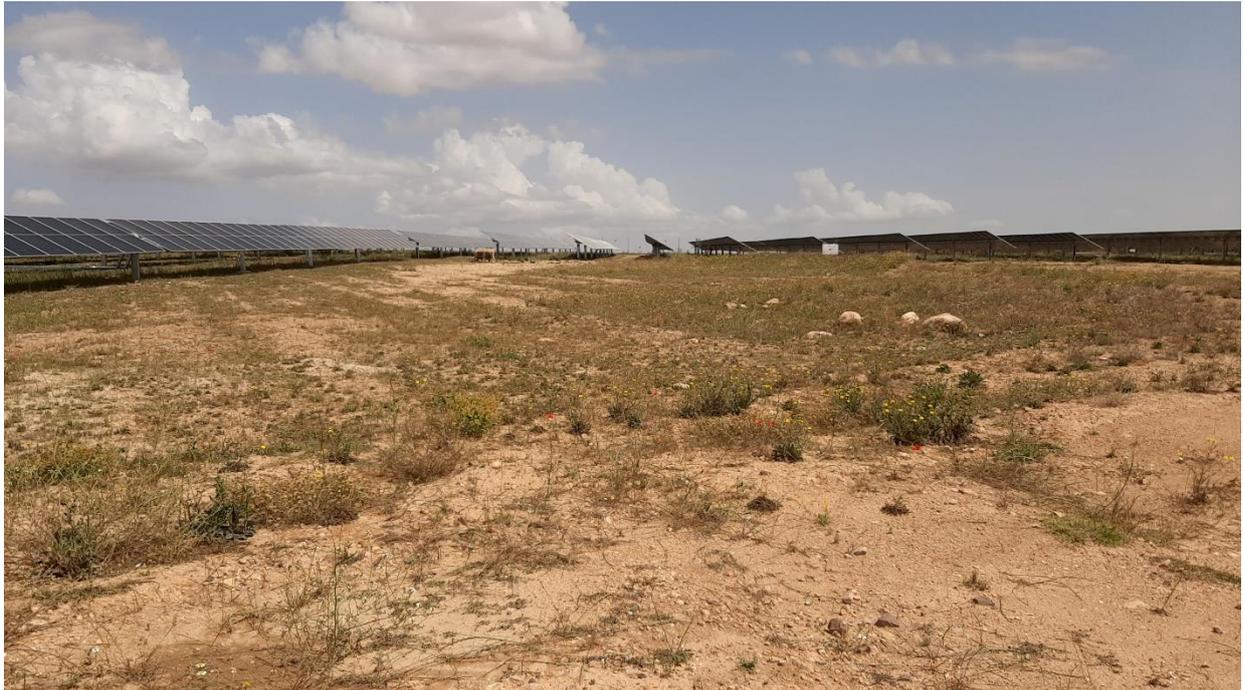
Zona suroeste en el primer trimestre

En el anterior trimestre se comentó que la revegetación estaba siendo más lenta en la parte suroeste de la planta, zona que apenas presentaba densidad. Durante este cuatrimestre esa zona ha mejorado considerablemente como puede observar a continuación.

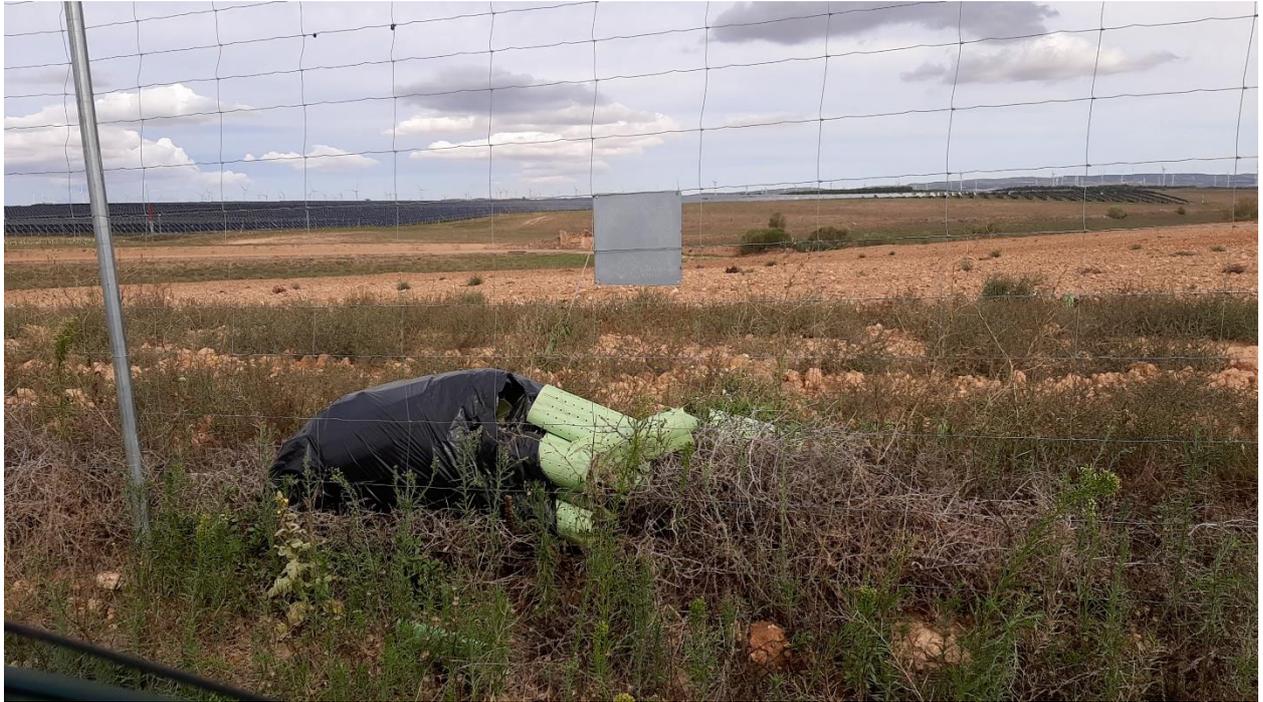
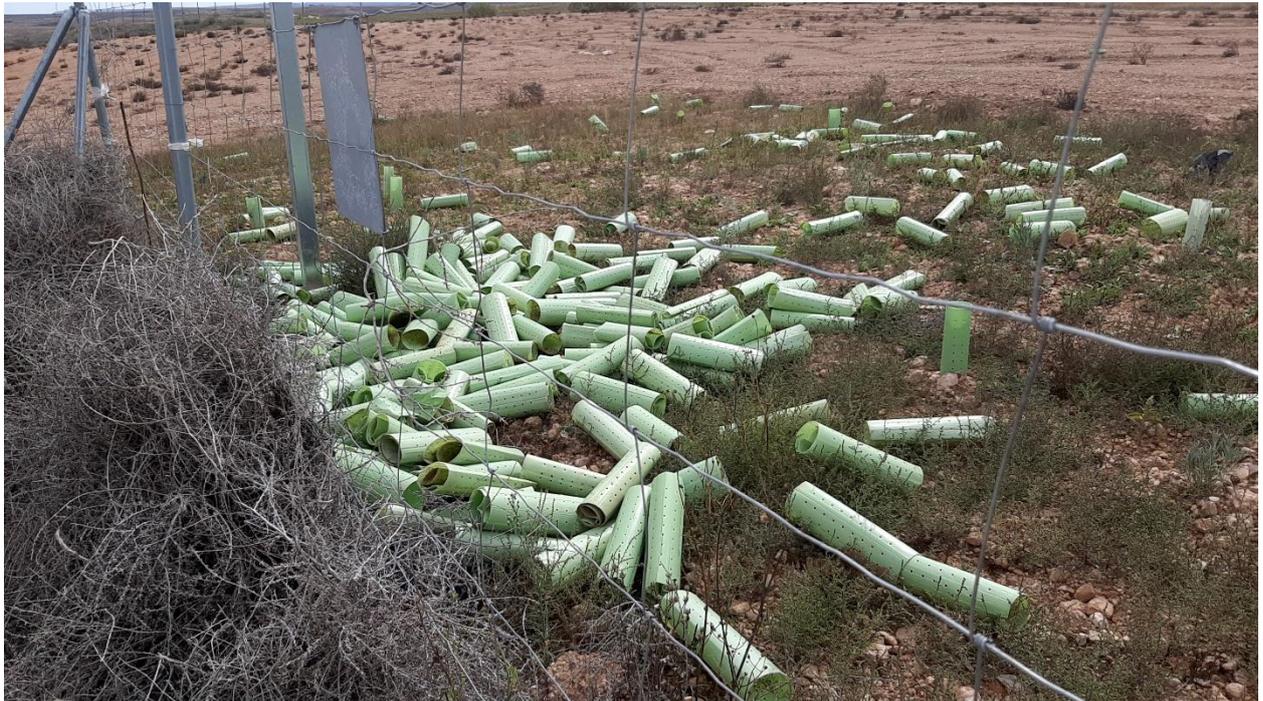
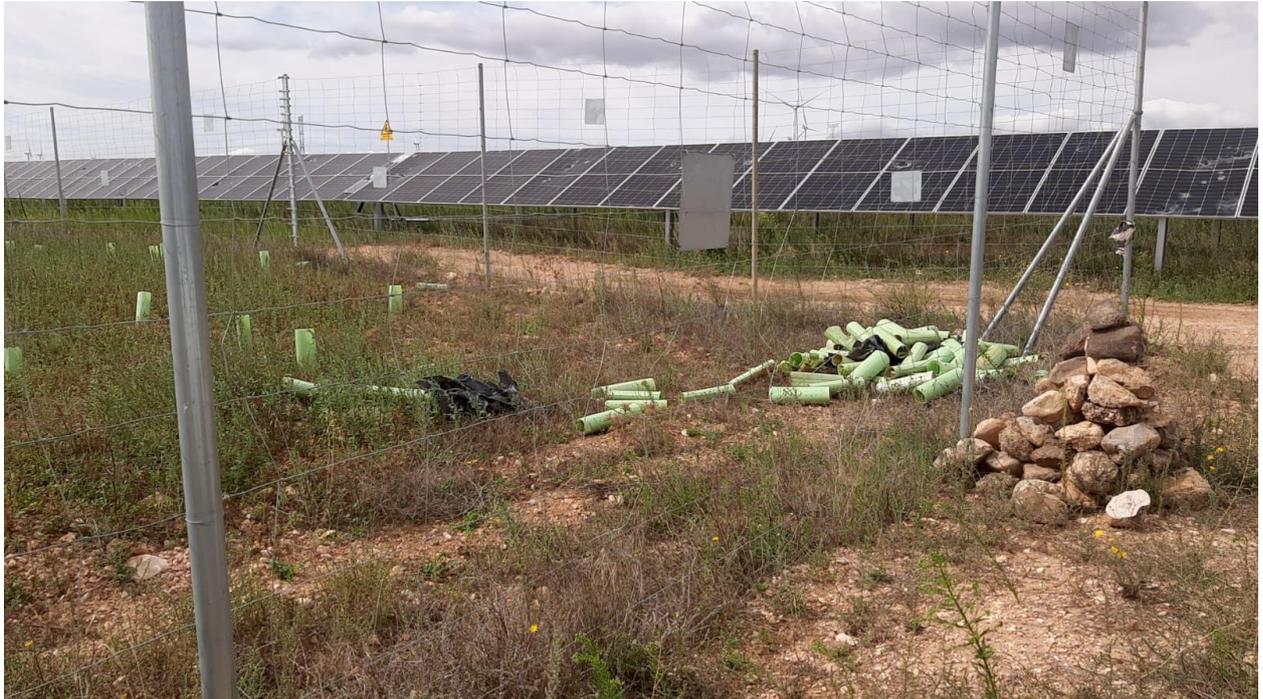
A lo largo del presente trimestre de estudio se ha continuado encontrando reiteradamente residuos plásticos (protectores de los plantones de la pantalla vegetal) en todas las visitas tanto en el interior como en las inmediaciones de la planta solar fotovoltaica. Debido a los fuertes vientos, estos cilindros se desprenden del plantón. En el mes de julio comenzaron a recolectarse en bolsas de basura por el exterior del perímetro pero a fecha de redacción de este informe dichas bolsas continúan sin recogerse. De hecho, en la visita de septiembre dos de las bolsas se encontraron rotas y los protectores de nuevo esparcidos por las inmediaciones.

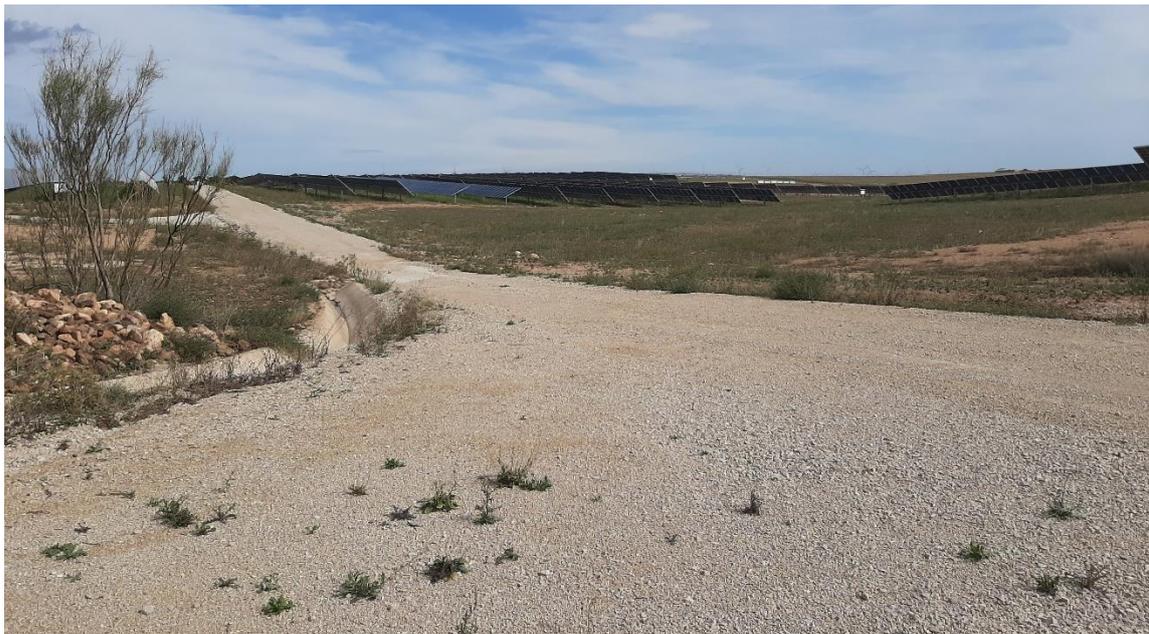
Vial interior

El estado de los viales, tanto los que discurren por el interior como el vial de acceso a la planta solar es bueno, de manera que no dificultarían o impedirían un eventual acceso rápido de los equipos de emergencias, permitiendo el acceso a toda clase de vehículos.

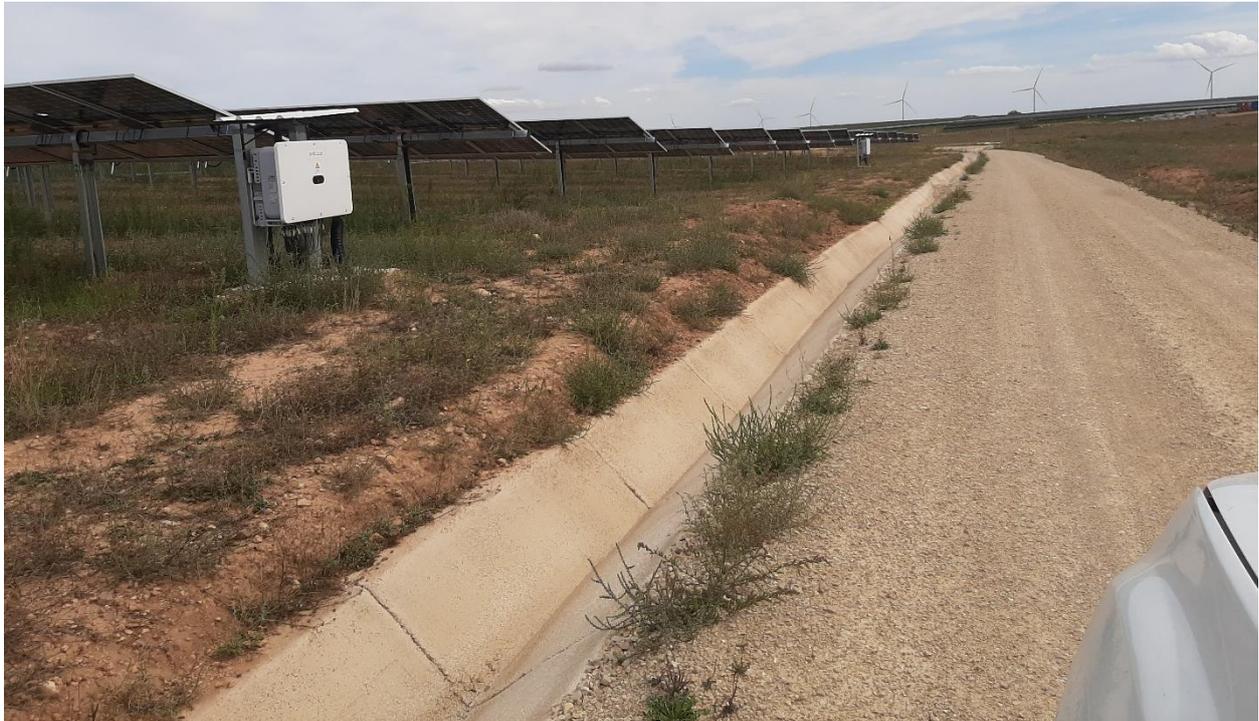
La red de drenaje funciona con normalidad. Las lluvias han arrastrado sedimentos en canales pero sin dificultar su correcto funcionamiento.

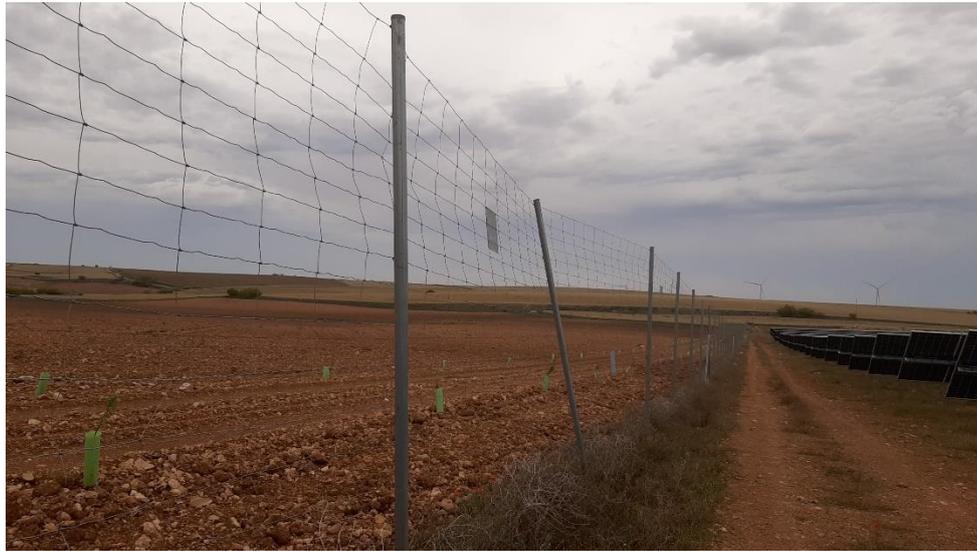
El poste inclinado (coordenadas UTM X: 670.968; UTM Y: 4.563.984) ya registrado el trimestre anterior continúa en el mismo estado aunque sigue sin suponer problemas.

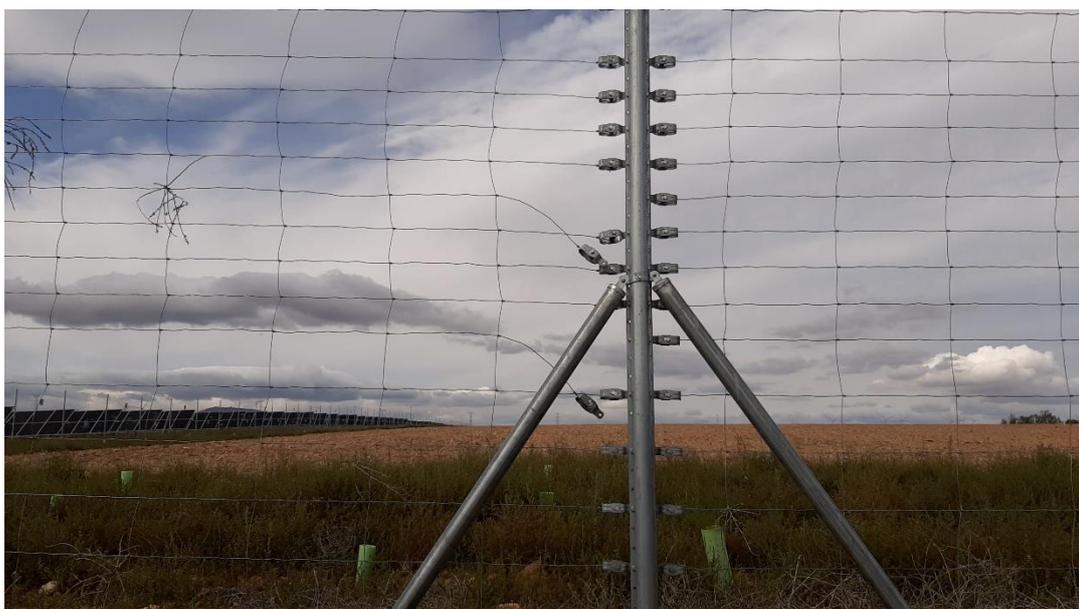
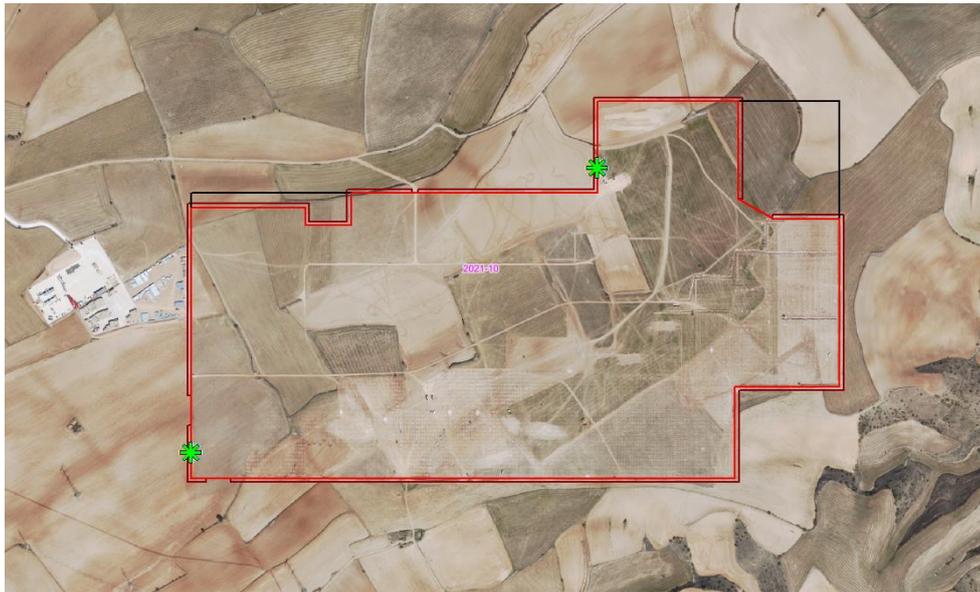
Ubicaciones de los puntos con sensores rotos.

En la visita del mes de septiembre se encuentran dos empalmes del vallado que presentan los tensores rotos en dos zonas diferentes.

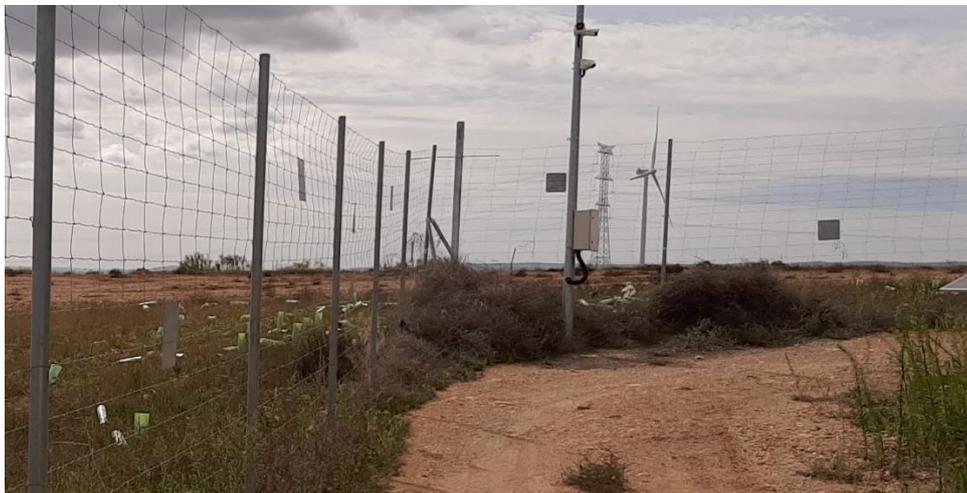
Cabe reseñar que en algunas zonas, principalmente en las esquinas del perímetro, continúa la acumulación de vegetación seca rodada por el viento.

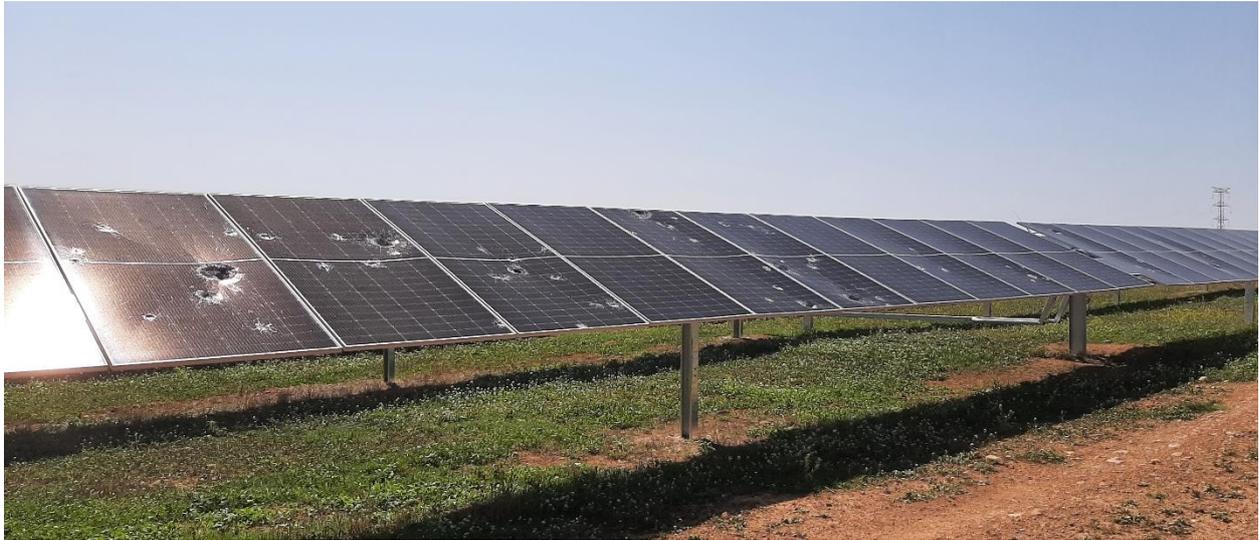
Las tormentas de granizo que ocurrieron en julio provocaron fuertes daños en los paneles solares, generando fisuras e incluso atravesándolos completamente.

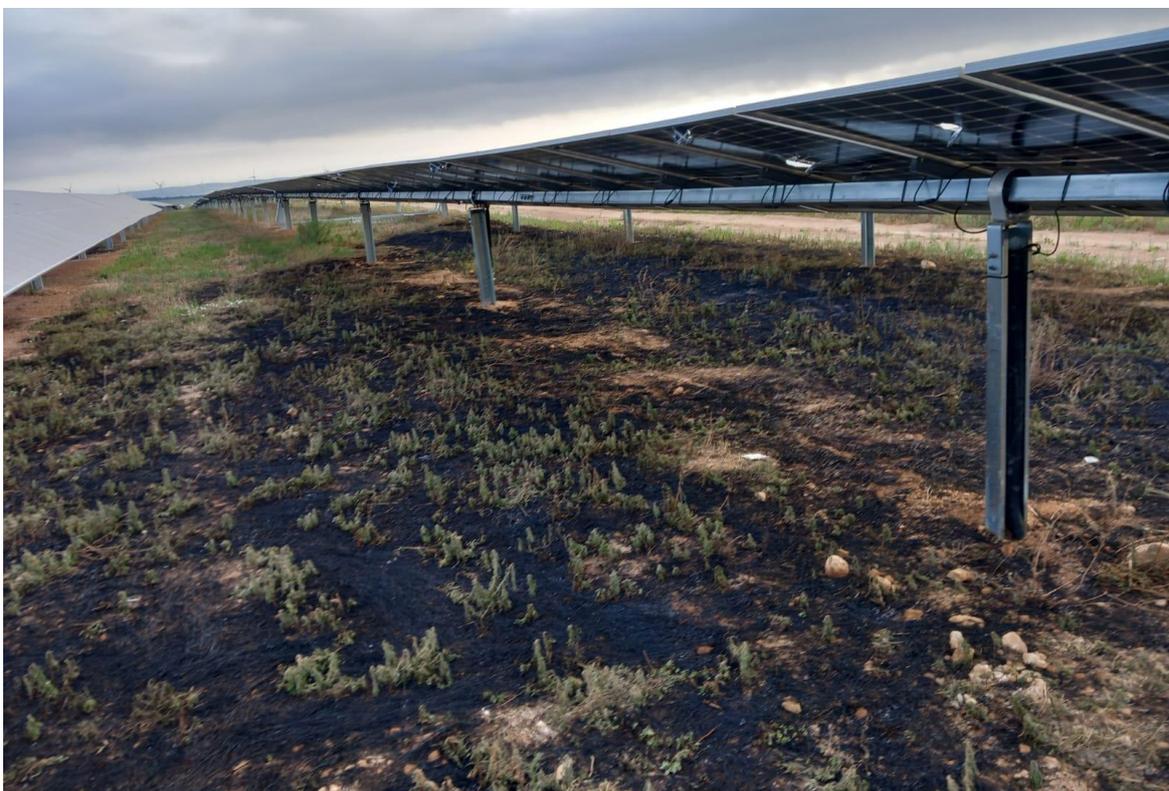
Fotografía de agosto

Tras este suceso los módulos solares se mantuvieron en funcionamiento, lo que provocó varios incendios que han afectado tanto a los paneles solares como a la vegetación que se encuentra debajo de los mismos. En la visita de agosto se registra afección por incendios a la vegetación inferior de 30 filas de paneles, principalmente en la zona sureste de la planta.

Un mes después no se aprecia mejoría en la vegetación afectada.
